【資料2】
滋賀県原子力安全対策連絡協議会
令和3年(2021年)12月22日

新規制基準等を踏まえた 美浜発電所の安全確保について

○美浜発電所 3 号機および 高浜発電所 1, 2 号機の安全対策と 40年超運転について

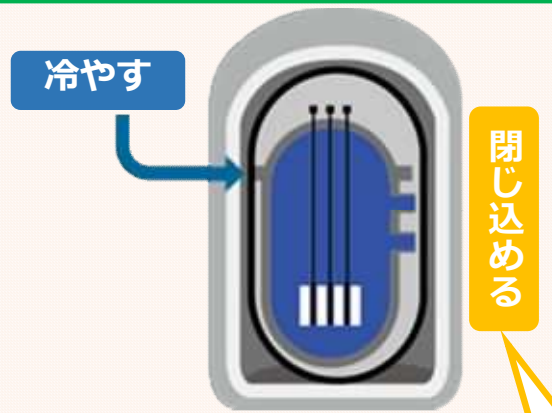
万が一、異常が起きても、異常を早期に発見し、自動的に制御棒を挿入し、直ちに核分裂を止め、事故を拡大させないようにになっています。

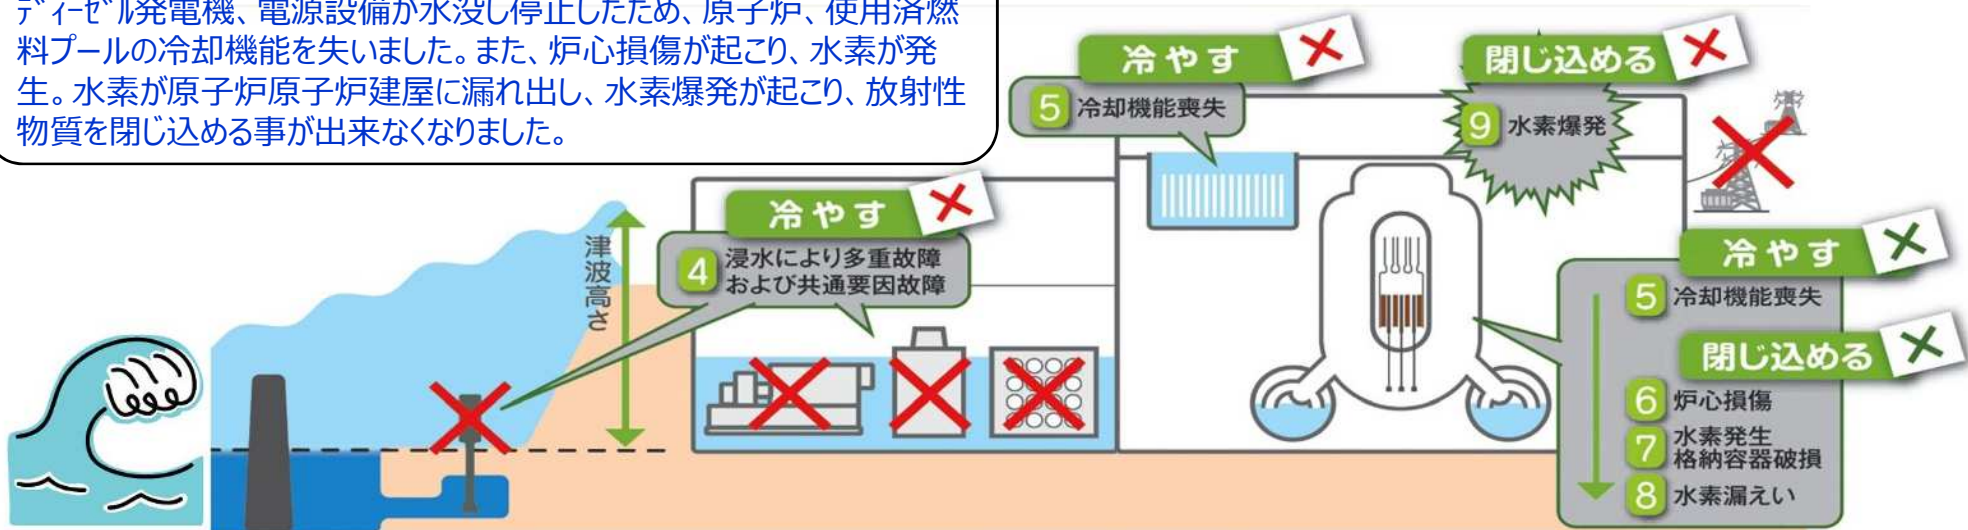
<津波によって起きたこと>

地震発生後約50分後に14mを超える津波が来襲し、地下の非常用ディーゼル発電機、電源設備が水没し停止したため、原子炉、使用済燃料プールの冷却機能を失いました。また、炉心損傷が起こり、水素が発生。水素が原子炉原子炉建屋に漏れ出し、水素爆発が起こり、放射性物質を閉じ込める事が出来なくなりました。

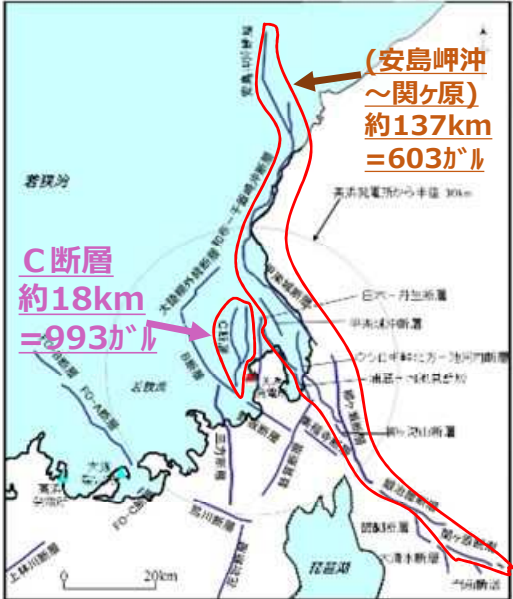
【敷地周辺の主な断層の分布】

○想定される最大規模の地震の揺れ（基準地震動）を最大加速度993ガルと評価し国が許可

- 基準地震動は、発電所敷地への影響が大きいと考えられる地震の断層を選定し評価しました。
- より安全側に立ち、安島岬沖～関ヶ原断層を「不確かさ」のケースとして考慮しました。
- 震源の上端深さの想定を4Kmから3 kmに設定しました。
- 震源を特定せず策定する地震動を考慮しました。

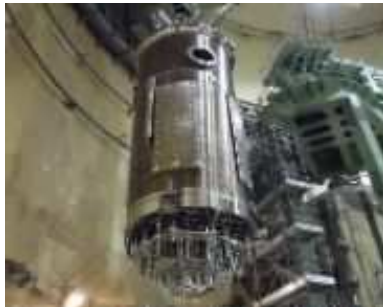
A:【炉内構造物取替】

・炉内構造物を最新型に取替

【新炉内構造物（外観）】

- 概要 要：炉内構造物※¹の耐震性を向上させるため、また、海外プラントにおける炉内構造物のバッフルフォーマボルト※²応力腐食割れ損傷事例を踏まえた予防保全の観点から炉内構造物の取替えを実施する。
- 進捗状況：炉内構造物各部品の工場組立および現場干渉物の撤去完了（2020.2）。完了（2020.6）。

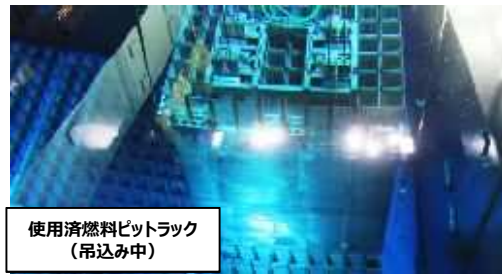
C:【使用済燃料ピットラック取替】

・床に固定しない「フリースタANDINGラック」に取替

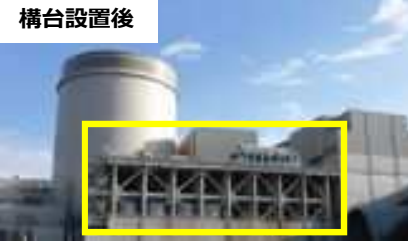
D:【構台の設置】

・盛土の敷地部を削り、新たに構台を設置

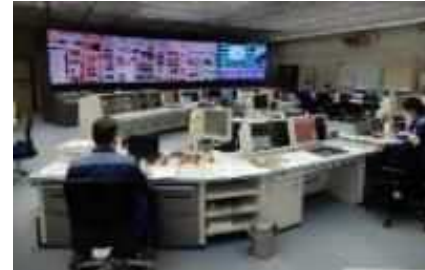
E:【中央制御盤取替】

・アナログ式から最新のデジタル式に取替

中央制御盤取替工事

○中央制御盤をアナログ式から最新のデジタル式の操作・監視盤に取替えを行い、大型表示装置やディスプレイ（タッチパネル）での操作や監視をできるように変更しました。

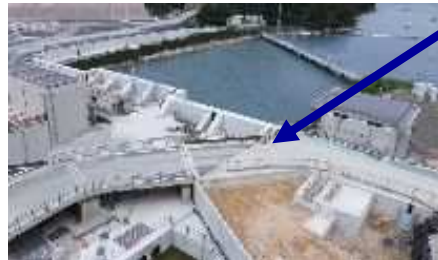
F:【防潮堤設置】

防潮堤

・耐津波性
(T.P.+4.0~4.2m)
向上のため防潮堤
(T.P.+5.5~6.0m) を設置

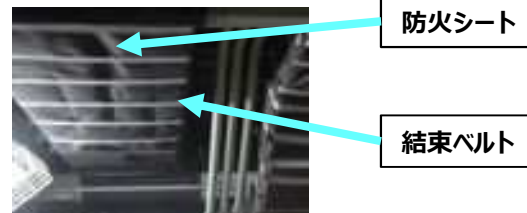
G:【火災防護対策】

・重要なケーブルを燃えにくい難燃ケーブルへ引替
・ケーブルトレイに防火シートを施工

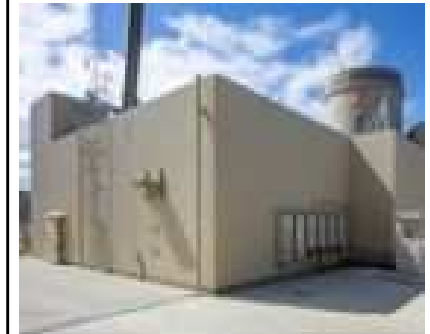
【緊急時対策所】

・事故制圧・拡大防止を図るための対策本部

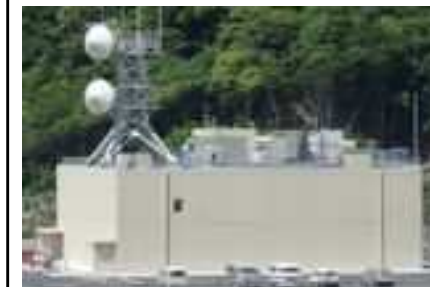
【免震事務棟】

・事故が長期化した場合の支援
(要員待機、資機材保管)

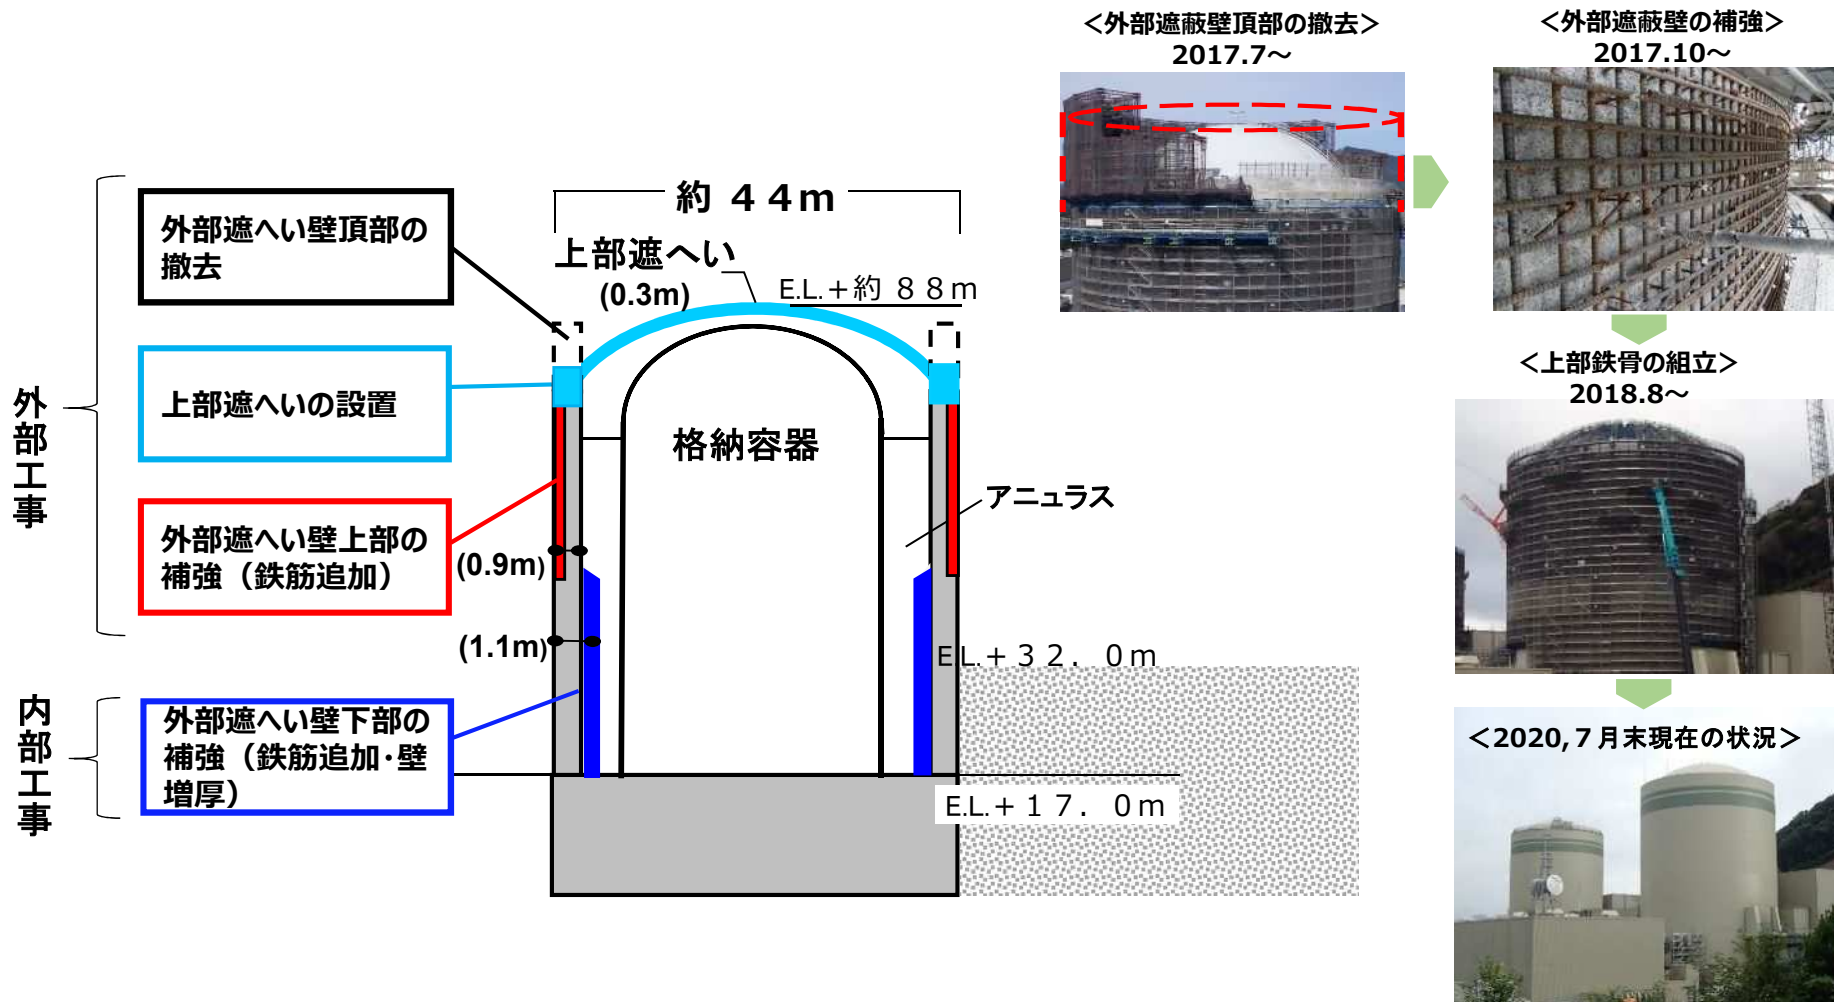
高浜1,2号機 原子炉格納容器上部遮へい設置

- 重大事故時に格納容器からの放射線を弱めるために、格納容器上部にドーム状の鉄筋コンクリート造の遮へいを設置しました。
- 外部遮蔽壁の増厚ならびに補強を実施しました。
- この工事により、**発電所内で事故対応にあたる作業者の被ばくだけでなく、発電所周辺への影響も低減されます。**

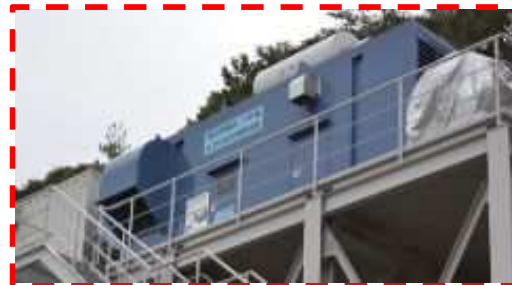
【恒設代替電源】
空冷式非常用発電設備

・津波の影響を受けない高台に設置

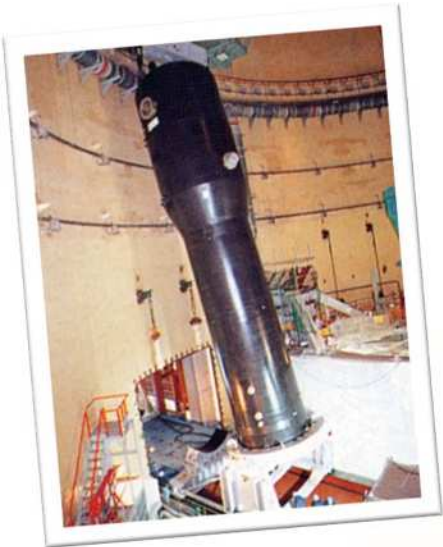
蒸気発生器の取替え

○原子力発電所では、全ての設備や機器に対して、**計画的にメンテナンスを行い、大型機器や配管など、取り替えられるものは積極的に新しいものに取り替え、設備や機器の安全性を確保しています。**

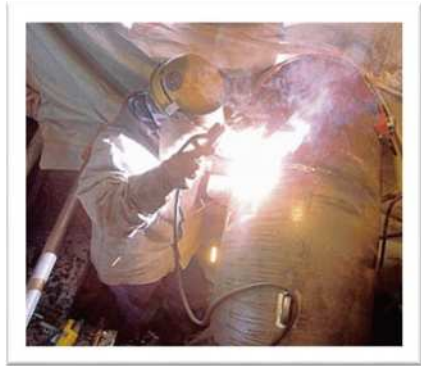
配管の取替え

■ で色付けした部分が既に取り替えている大型機器です。
この他にも、小型機器や部品の取替えを行っています。

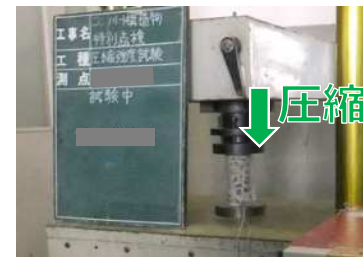
試験の様子

原子炉格納施設や
原子炉補助建屋などの
コンクリート構造物
(サンプル試験)

原子炉格納施設などのコンクリート構造物からサンプルを採取し、「強度」や「遮へい能力」などに異常がないことを確認しました。

コアサンプル

コンクリート構造物からサンプルを取り出し、「性質の変化」や「強度」に問題がないことを確認しました。

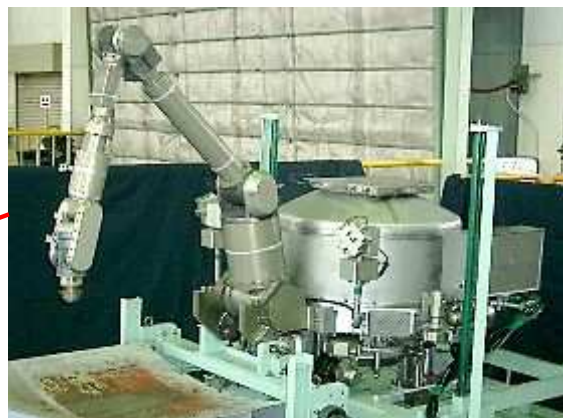
- 超音波を利用し、原子炉容器の内部に傷がないかを点検しました。
- ねばり強さの低下が想定される箇所全てを点検し、傷がないことを確認しました。

検査用ロボットを用いて
容器の内側を検査します。

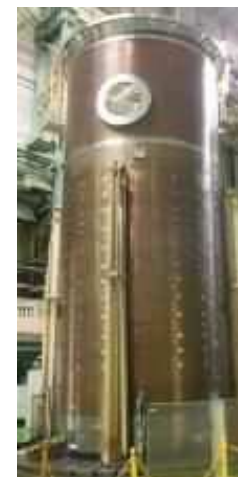
A. [地震への備え]：炉内構造物取替え

- ※ 1 : 原子炉容器の中にある燃料集合体の原子燃料を配置するための支持構造物
- ※ 2 : 原子炉容器内の燃料集合体を取り囲む壁（バッフル板）を固定するためのボルト
- ※ 3 : 炉内構造物の動きを制限するためのサポート

上部炉心構造物

下部炉心構造物

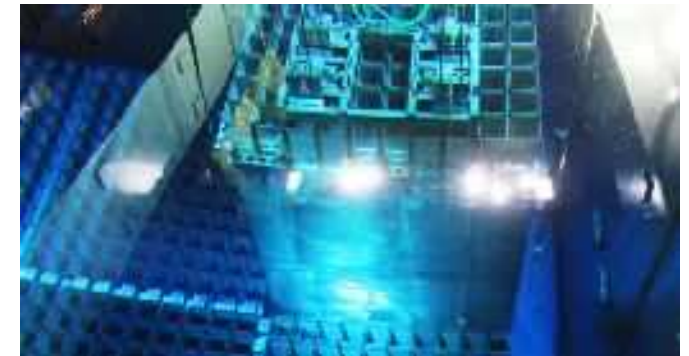
配置図	脚部構造図	特徴
取替前			<p>燃料貯蔵体数 1118体</p> <p>ラックを床に固定し、地震荷重に耐える。 (ピット壁と燃料ラックの隙間が狭い)</p>
取替後			<p>燃料貯蔵体数 809体</p> <p>ラックを固定せず、滑り等により地震荷重を消散。 (ピット壁と燃料ラックの隙間が広い)</p>

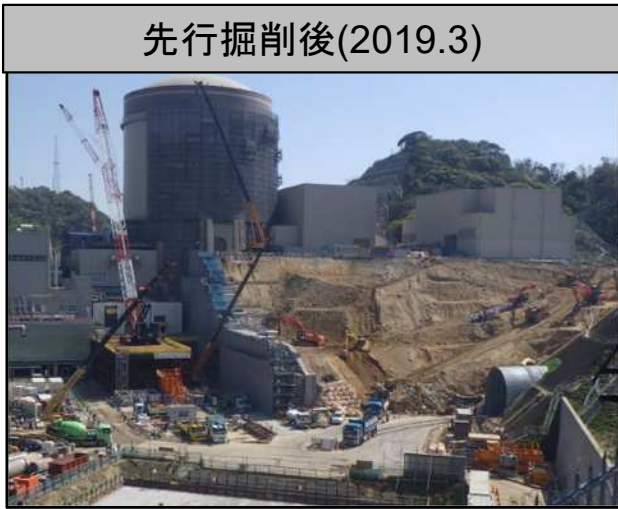
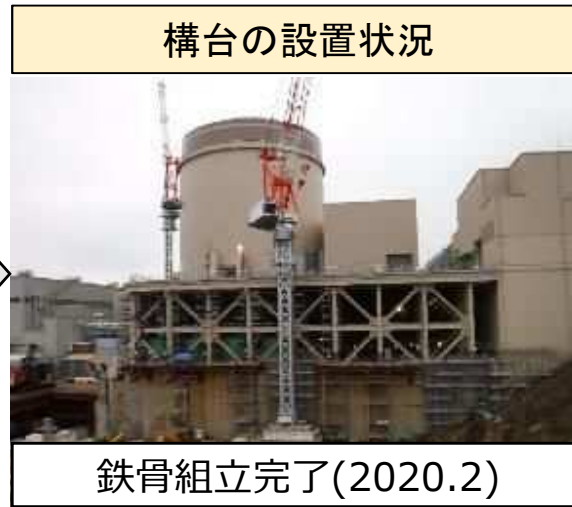
D. [地震への備え]：構台の設置

- 概要：3号機横の高台は、燃料油貯蔵タンクおよびアクセスルート等に対して**地震（993ガル）**による崩壊により波及的影響を及ぼす可能性があるため、新たに地震に耐えうる構台を設置する。
- 進捗状況：鉄骨組立完了（2020.2）。構台上面の舗装工事完了（2020.2）。新構台完了(2020.3)

構台の設置完了後 炉内構造物取替工事へ引き渡し済み（2020.2.20）

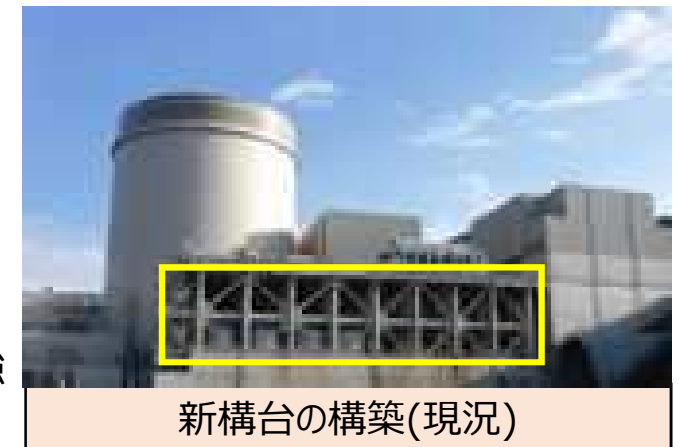
炉内構造物の運搬には、使用済燃料ピット補強・構台エリアを通過する必要があるため、同工事の完了後に、炉内構造物を搬入・据付

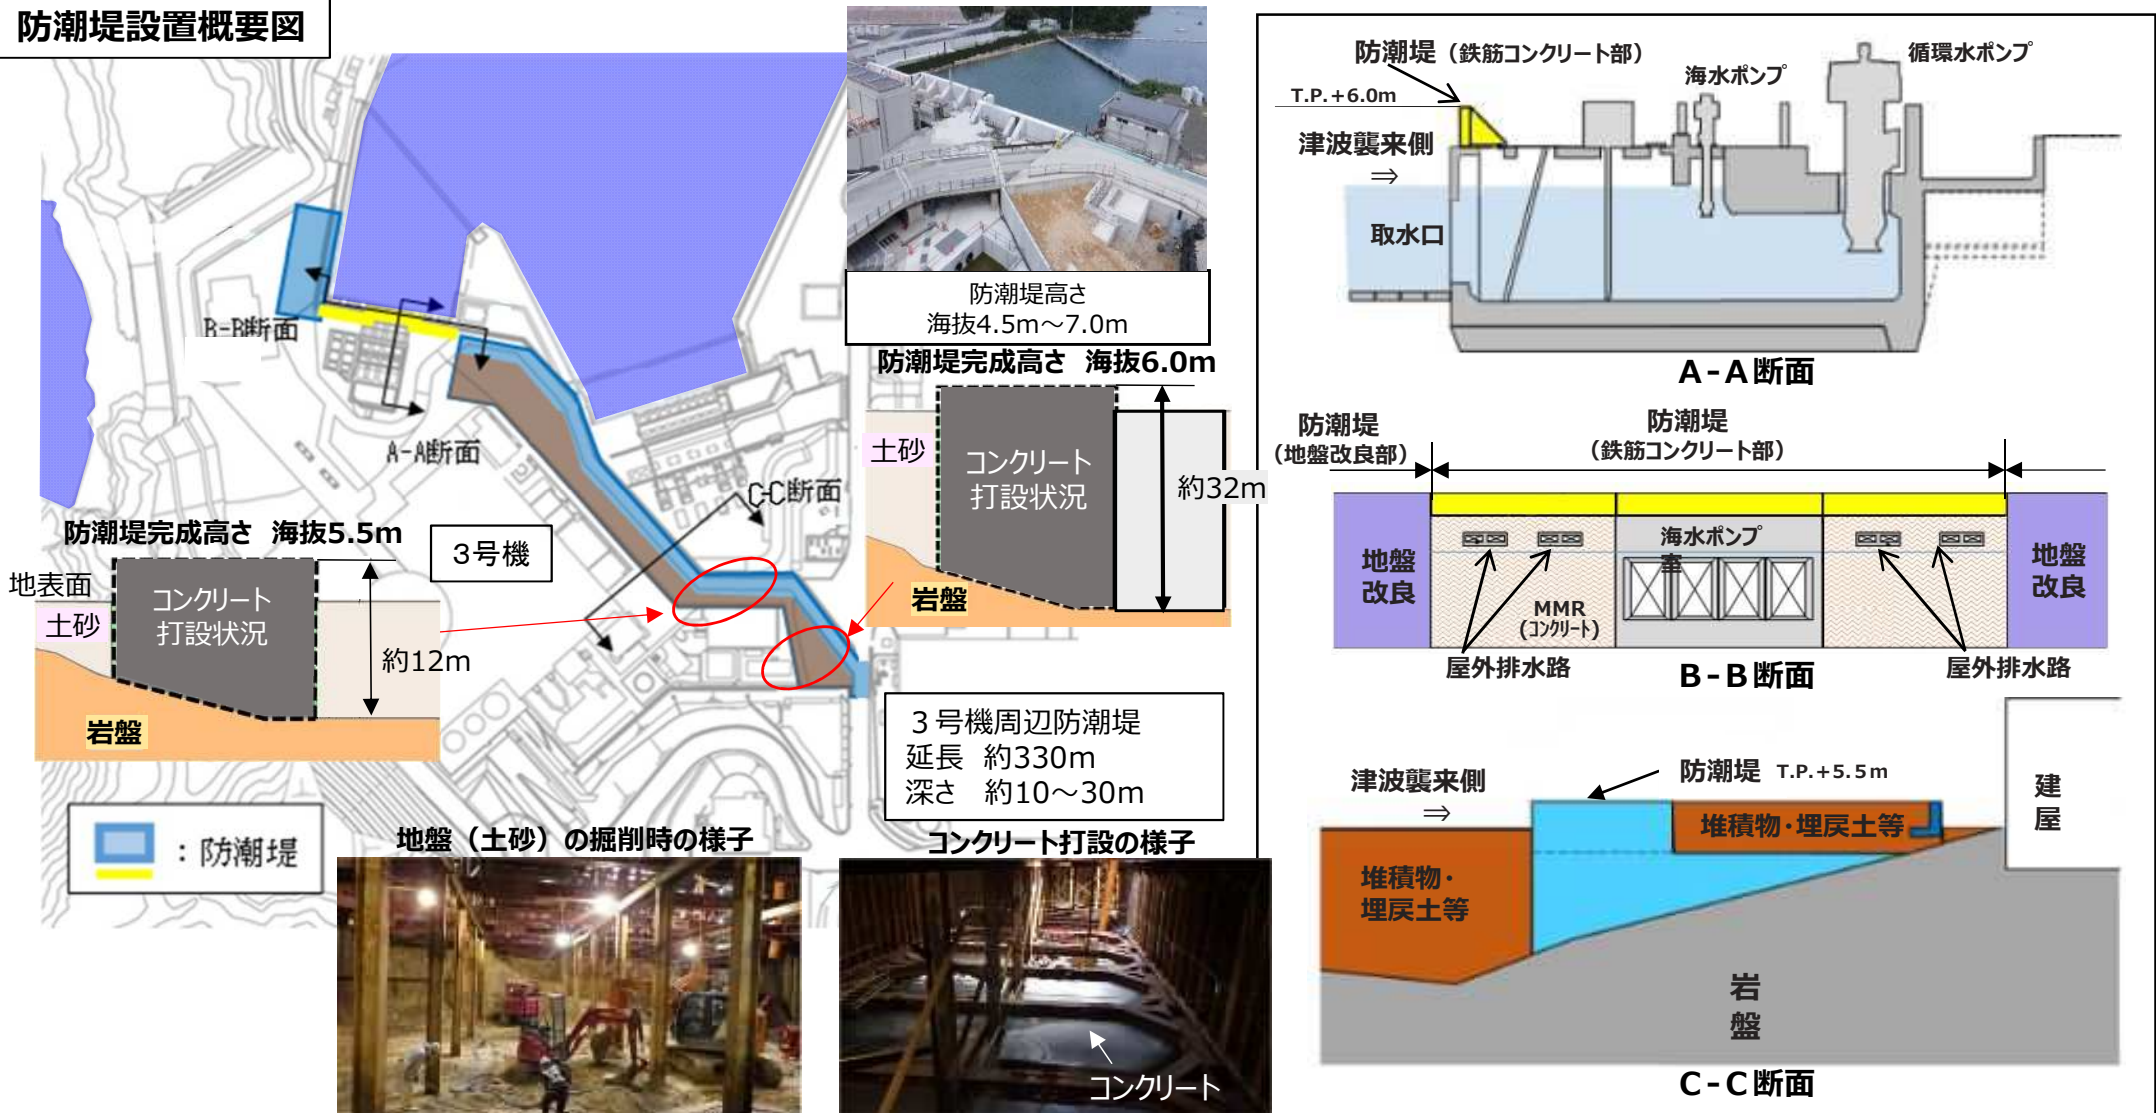
防潮堤設置概要図

- 概要：3号機周辺は、想定津波高さ（3号機取水口において**海拔4.2m**）に対し、**海拔5.5m～6.0m**の防潮堤を設置する。外周は、**海拔4.5m～7.0m**の防潮堤（外周防潮堤）を設置する。
- 進捗状況：3号機周辺防潮堤は掘削完了（2019.11）。**コンクリート打設完了**。(2020.8)完了。(2020.8)

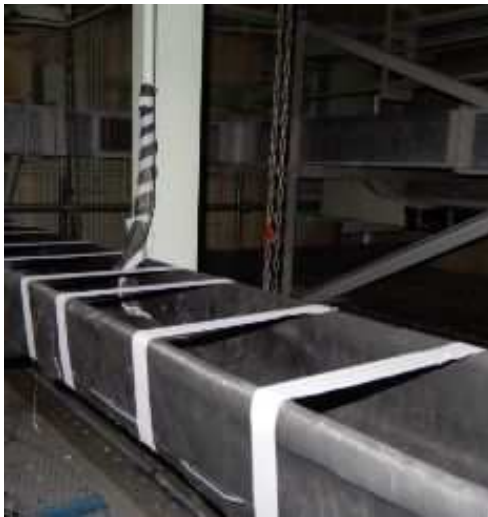
ケーブル引替え困難箇所への対応

<防火シート施工箇所>

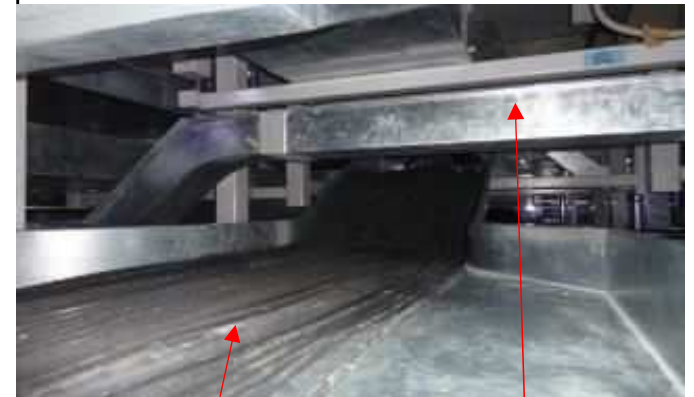
ケーブル引替箇所の状況

難燃ケーブル

ケーブルトレイ

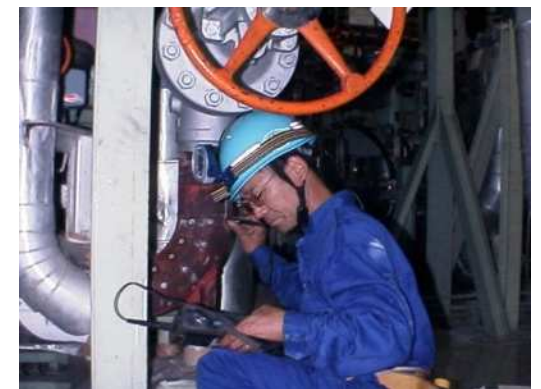
配管の厚み点検

- 原子力発電所の配管の中には、水の流れによって腐食しやすい環境となり、配管の厚みが減少していく箇所があります。
- このような配管については、**計画的に超音波を使用して配管の厚みを測定し、厚みが小さくなっていた場合は、取替えを行っています。**
- このように、**原子力発電所では、想定される設備の状態に合わせたメンテナンスを行い、必要に応じて部品の交換や機器の取替えを行っています**ので、40年を超えても安全に運転することができます。
- 今回、運転期間の延長を行うに当たっては、メンテナンスが適切に計画されているかを、改めて確認しました。

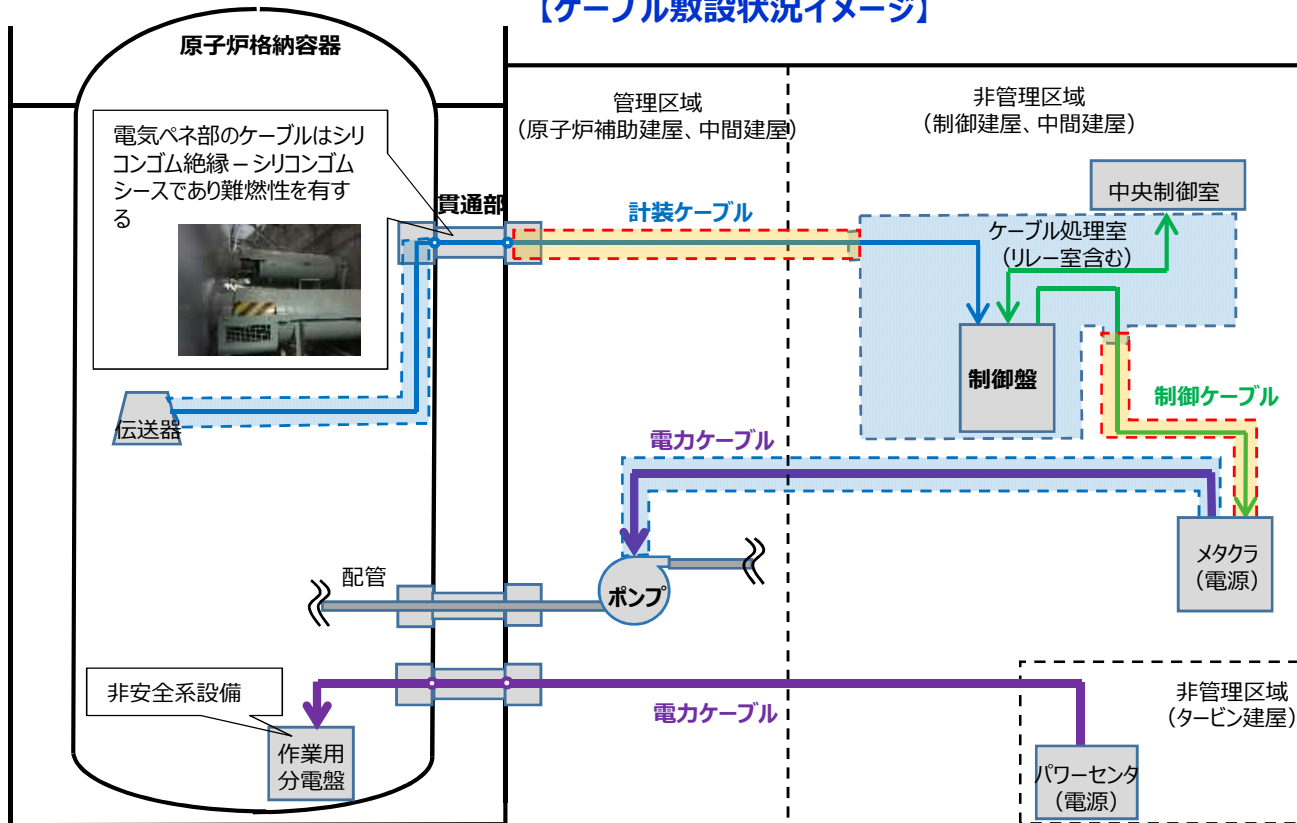
【ケーブル敷設状況イメージ】

- : 難燃ケーブルに引き替える範囲
(ケーブル長さ 約390km)
⇒約340km完了*
- : 防火シートを巻きつける範囲
(ケーブルトレイ 約4.5km)
⇒約4.1km完了*

上記範囲の内、ケーブルが 2 系統とも同区画にある場合においては片系統に発泡性耐火被覆を貼り付けた鋼板で防火シートの外側を囲う範囲
(ケーブルトレイ 約 2 km)
⇒約1.35km完了*

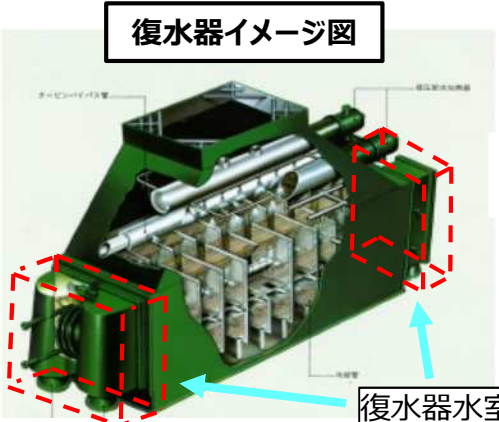
発電所名	廃止措置中プラントの状況
<p>美浜1号機</p>	<p>2017.4.19 廃止措置計画認可 2021.7.29 廃止措置計画変更認可申請 （第2段階：原子炉周辺設備解体撤去期間）</p> <ul style="list-style-type: none"> ・2次系設備の解体撤去作業中 ・1次系系統除染作業完了
<p>美浜2号機</p>	<div style="display: flex; align-items: center;"> <div style="margin-right: 20px;"> <p>復水器イメージ図</p>

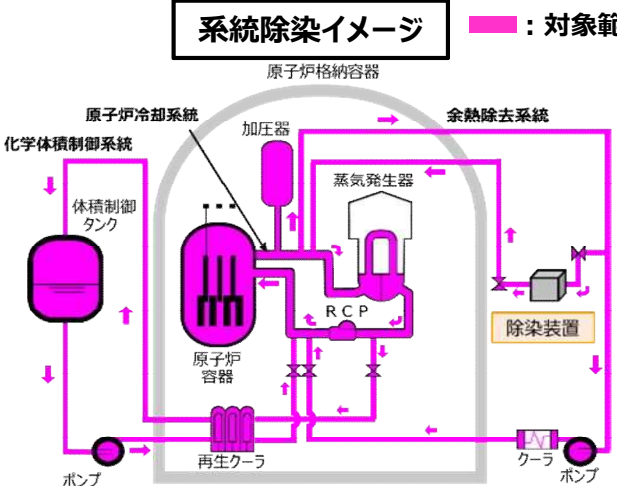
</div> </div>
<p>大飯1号機</p>	<p>2019.12.11 廃止措置計画認可</p> <ul style="list-style-type: none"> ・2次系設備の解体撤去作業中 ・1次系系統除染作業※完了し、除染装置撤去中
<p>大飯2号機</p>	<p>※：系統除染とは、解体作業時の被ばく量と放射性廃棄物の放射能濃度を低減するため、機器内面に付着した放射性物質を化学薬品を用いて除去するものであり、放射性物質が多く存在している系統を対象とする。</p> <div style="text-align: right; margin-bottom: 5px;"> <p>系統除染イメージ ■：対象範囲</p> </div>

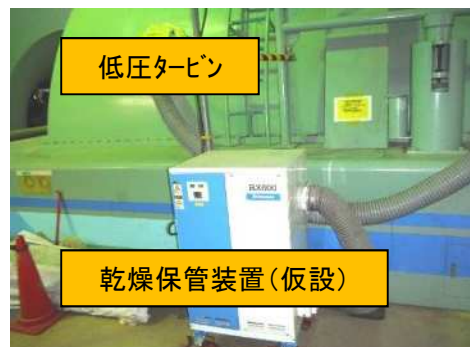
【低圧タービン乾燥保管状況】

設備、機器の健全性確保のため、特別な保全計画を策定し、約1年毎に機器、設備の使用条件、環境に応じた追加保全や保管対策を実施

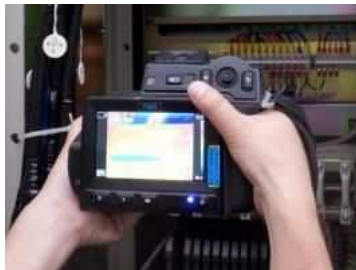
【サーモグラフィによる点検状況】

(端子の接続部が異常な温度状態となっていないかを確認)

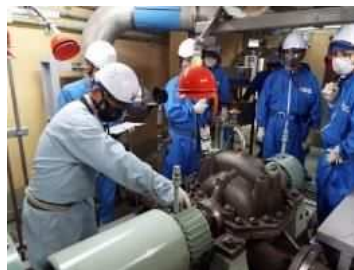
【回転機器の振動確認の状況】

(回転機器の振動に問題ないかを確認)

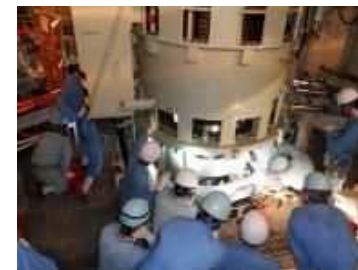
【現場パトロールの状況】

(ポンプの運転状態に異常がないかを確認)

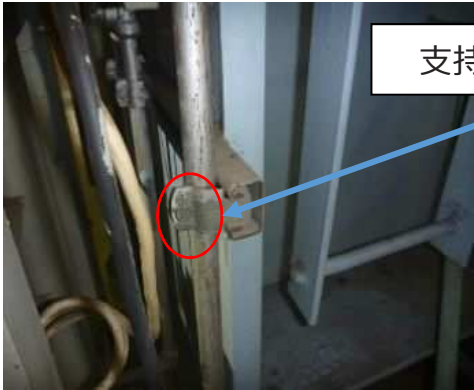
項目	②総点検および集中的な安全確認の結果
<p>点検および処置の結果</p>	<p>➤ 総点検および集中的な安全確認は、対象を機器・設備に限定せず、資機材の配置（整理整頓）状況などをはじめ、現場におけるあらゆる気がかり事項を見つけ、処置をすることで、トラブルの未然防止を図ることを目的に実施</p> <p>点検対象エリア：格納容器、補助建屋（管理区域内）、中間建屋、タービン建屋</p> <div style="display: flex; justify-content: space-around;"> <div style="text-align: center;"> <p>[気がかり事項の例] 支持金具のゆるみ</p>

<p>支持金具ゆるみ箇所</p> <p>↓</p> <p>(処置) ・増し締めの実施</p> </div> <div style="text-align: center;"> <p>[気がかり事項の例] 高圧油圧力発信器第2弁の油にじみ跡</p>
