令和 8 年(2026 年) 8 月 31 日  
滋賀県琵琶湖環境部琵琶湖保全再生課

### 【情報提供】琵琶湖でのアオコの発生について(第 3 号)

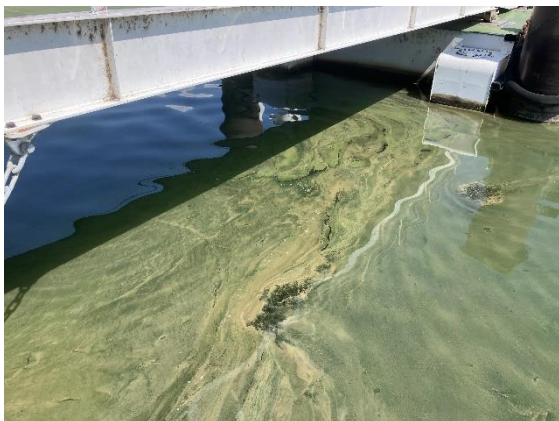
大津港（水上警察前）

| 発生場所 | 確認日時 | 規模 | レベル | 水温(℃) | 構成プランクトン<br>(群体数/mL) |
|---|---|---|---|---|---|
| 大津港(水上警察前)<br>(大津市) | 8 月 31 日<br>10 時 29 分 | 5m×3m | 4 | 30.4 | ミクロステイス属 3<br>アナバナ属 220 |

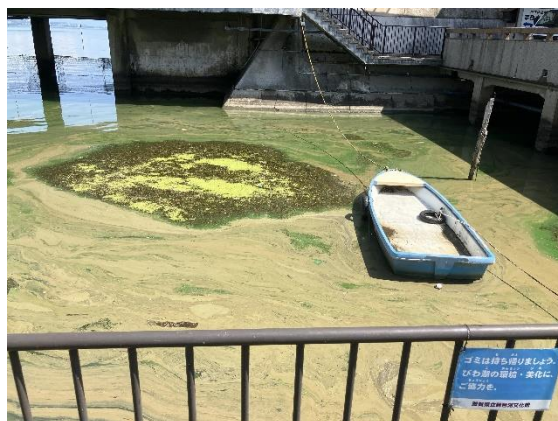
琵琶湖文化館周辺

| 発生場所 | 確認日時 | 規模 | レベル | 水温(℃) | 構成プランクトン<br>(群体数/mL) |
|---|---|---|---|---|---|
| 琵琶湖文化館前<br>(大津市) | 8 月 31 日<br>10 時 13 分 | 30m×10m | 4 | 30.4 | ミクロステイス属 220<br>アナバナ属 3,800 |

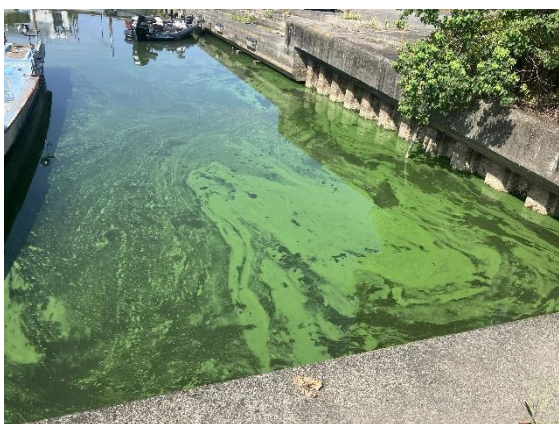
北山田漁港

| 発生場所 | 確認日時 | 規模 | レベル | 水温(℃) | 構成プランクトン<br>(群体数/mL) |
|---|---|---|---|---|---|
| 北山田漁港<br>(草津市) | 8 月 31 日<br>9 時 37 分 | 10m×20m | 4 | 30.1 | ミクロステイス属 130<br>アナバナ属 52 |

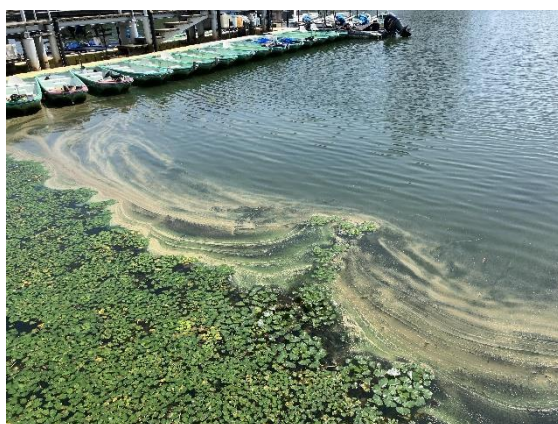
雄琴港（南側）

| 発生場所 | 確認日時 | 規模 | レベル | 水温(℃) | 構成プランクトン<br>(群体数/mL) |
|---|---|---|---|---|---|
| 雄琴漁港(南側)<br>(大津市) | 8 月 31 日<br>11 時 07 分 | 10m×1m | 4 | 30.6 | ミクロステイス属 90<br>アナバナ属 880 |
