# 水害の記憶と記録

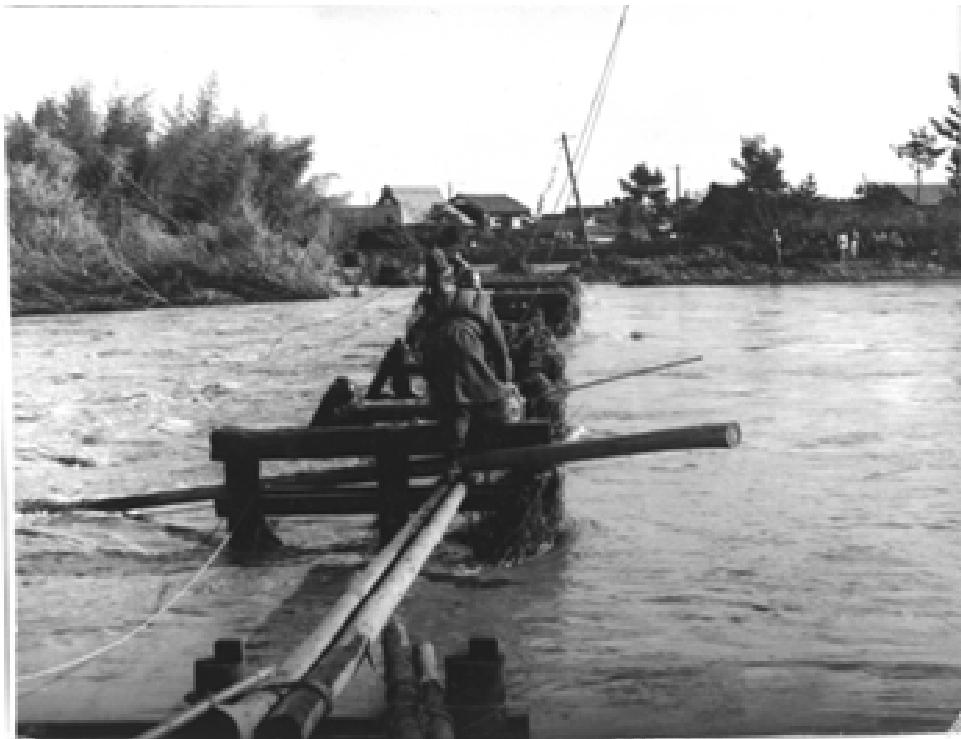
守山市 今浜町／提供：琵琶湖博物館

守山市今浜新田地先の野洲川南流右岸が破堤し、17世帯99人が孤立した。

このため自衛隊が出動し、救助作業を行った。

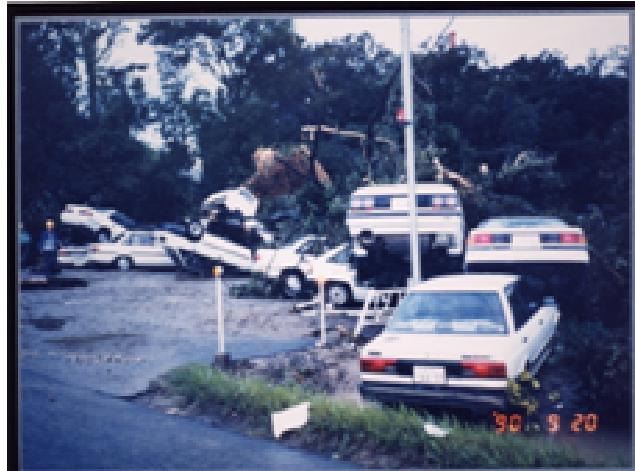
東近江市 今町／提供：滋賀県  
今町地先の愛知川堤防の破堤によ  
って土砂で埋まった駐車場。洪水  
流に押し流され積み重なった車。

台風19号は停滞していた秋雨前線を刺激し、19日夜近畿地方に上陸後、県を南北に縦断し、湖東を中心に大雨をもたらした。特に愛知川では、東近江市永源寺町の政所で総雨量433mmを記録し、能登川町今と栗見新田で破堤、死者1名を記録した。

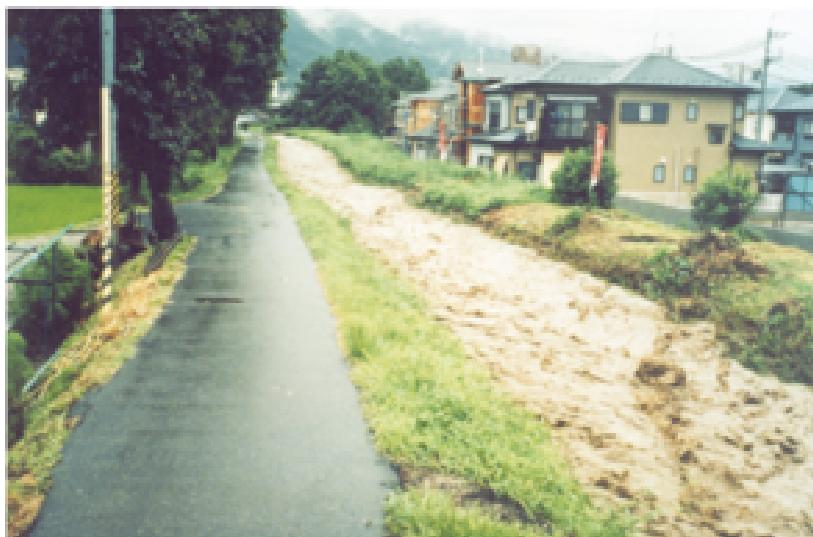
大津市 下阪本6丁目国道161号橋梁付近..

堤防いっぱいに流れる渦流..

付近の河川の氾濫により国道なども一時通行止めとなつた。..

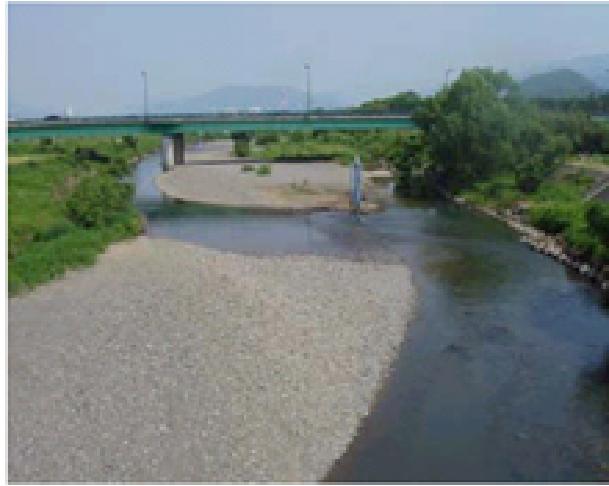
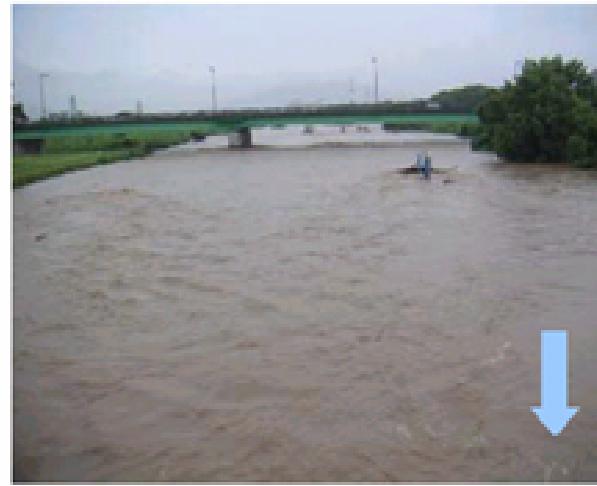
①高時川／福橋（湖北町速水）

比較  
Comparison

累計雨量 7/17 0時～7/19 12時  
240mm(木之本町杉野) +

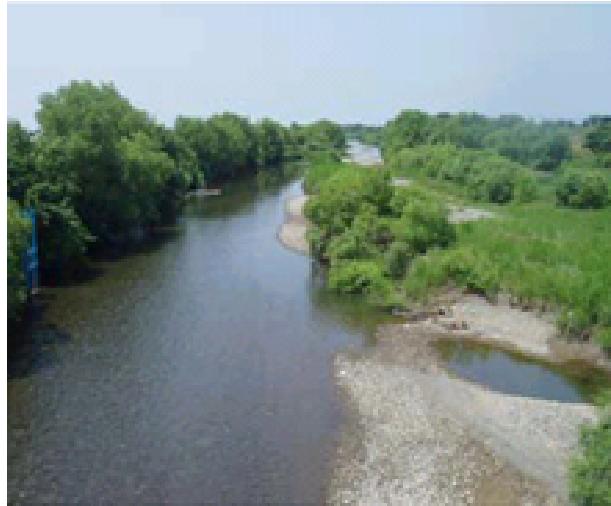
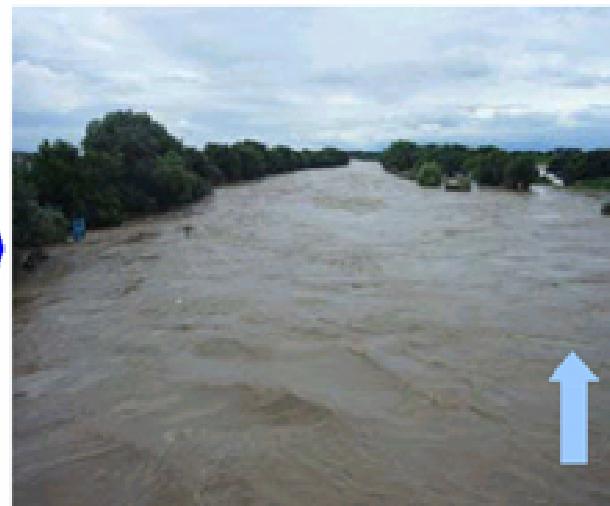
②姉川／野寺橋（長浜市野寺町）

比較  
Comparison
