平成25年度高時川の取り組み状況 【長浜土木事務所管内】

高時川治水対策促進期成同盟会 平成25年9月2日
(月)

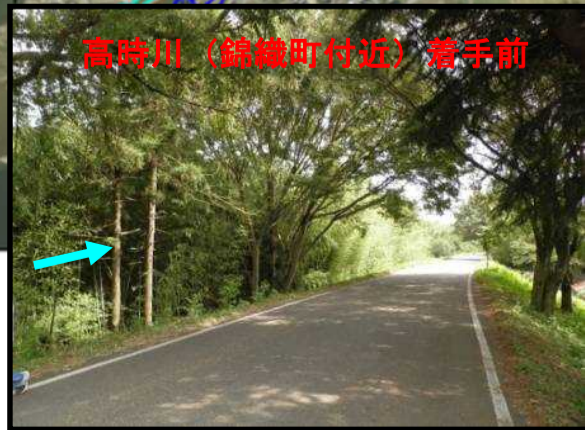
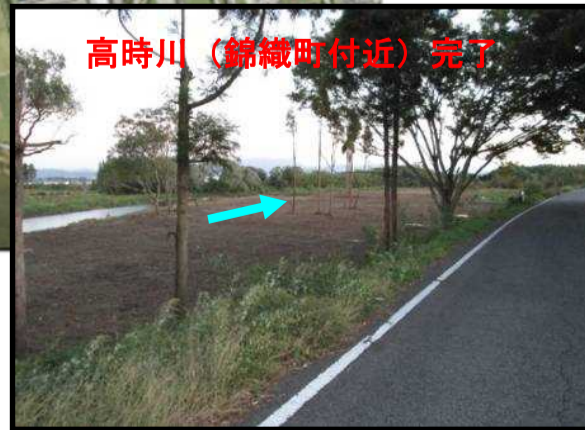
これまでの経緯

伐採年度	伐採面積(m ²)
平成20年度	40,040m ²
平成21年度	29,950m ²
平成22年度	58,790m ²
平成23年度	66,220m ²
平成24年度	125,000m ²

平成20年度伐採
平成21年度伐採
平成22年度伐採
平成23年度伐採
平成24年度伐採
平成25年度計画

内容: 河道内樹木・竹の伐採
 ・初年度は県で伐採を行い、その後は自治会で管理を行う
 (自治会と県で維持管理協定を締結)
 伐採実績: (平成20年度) 姉川美浜橋～野寺橋左岸 A=40,040m²
 (平成21年度) 姉川美浜橋～野寺橋右岸 A=29,950m²
 (平成22年度) 姉川野寺橋～高時川錦織橋 A=58,790m²
 (平成23年度) 姉川難波橋～姉川大橋
 高時川錦織橋～馬渡橋 A=66,220m²
 (平成24年度) 姉川大橋～大井橋
 高時川錦織橋～馬渡橋 A=125,000m²
 (平成25年度) 高時川 馬渡橋～福橋下流A=45,000m²予定
