ボーリング柱状図

調査名 平成19年度第RD-1号 産業廃棄物最終処分場調査設計業務委託

ボーリング名	B-4		調査位置	滋賀県栗東市小野地先				北緯		
発注機関	滋賀県琵琶湖環境部			調査期間	平成19年7月11日～19年8月2日			東経		
調査業者名	応用地質株式会社 関西支社 電話(06-6885-6357)		主任技師	大洞 輝男		現場代理人	中島 俊		ボーリング責任者	平賀
コ 鑑 定 者	ア 三好 博文		試験機	ハンマー落下用具						
孔口標高	40.279m	角	180°上 90° 0°下	方	北0° 270°西 90°東 180°南	地盤勾配	鉛直90°	使用機種		
総掘進長	42.50m	度		向				エンジン

ボーリング名	C-1	調査位置	滋賀県栗東市小野地先				北緯		
発注機関	滋賀県琵琶湖環境部			調査期間	平成19年7月18日～19年8月7日		東経		
調査業者名	応用地質株式会社 関西支社 電話(06-6885-6357)	主任技師	大洞 輝男	現場代理人	中島 俊	コ鑑定者	ア 三好 博文	ボーリング責任者	竹内
孔口標高	41.654m	角	180° 上 90° 下 0°	方	北 0° 西 270° 東 90° 南 180°	地盤勾配	鉛直 0° 水平 0° 鉛直 90°	使用機種	ハンマー 落下用具
総掘進長	14.00m	度		向				エンジン	ポンプ

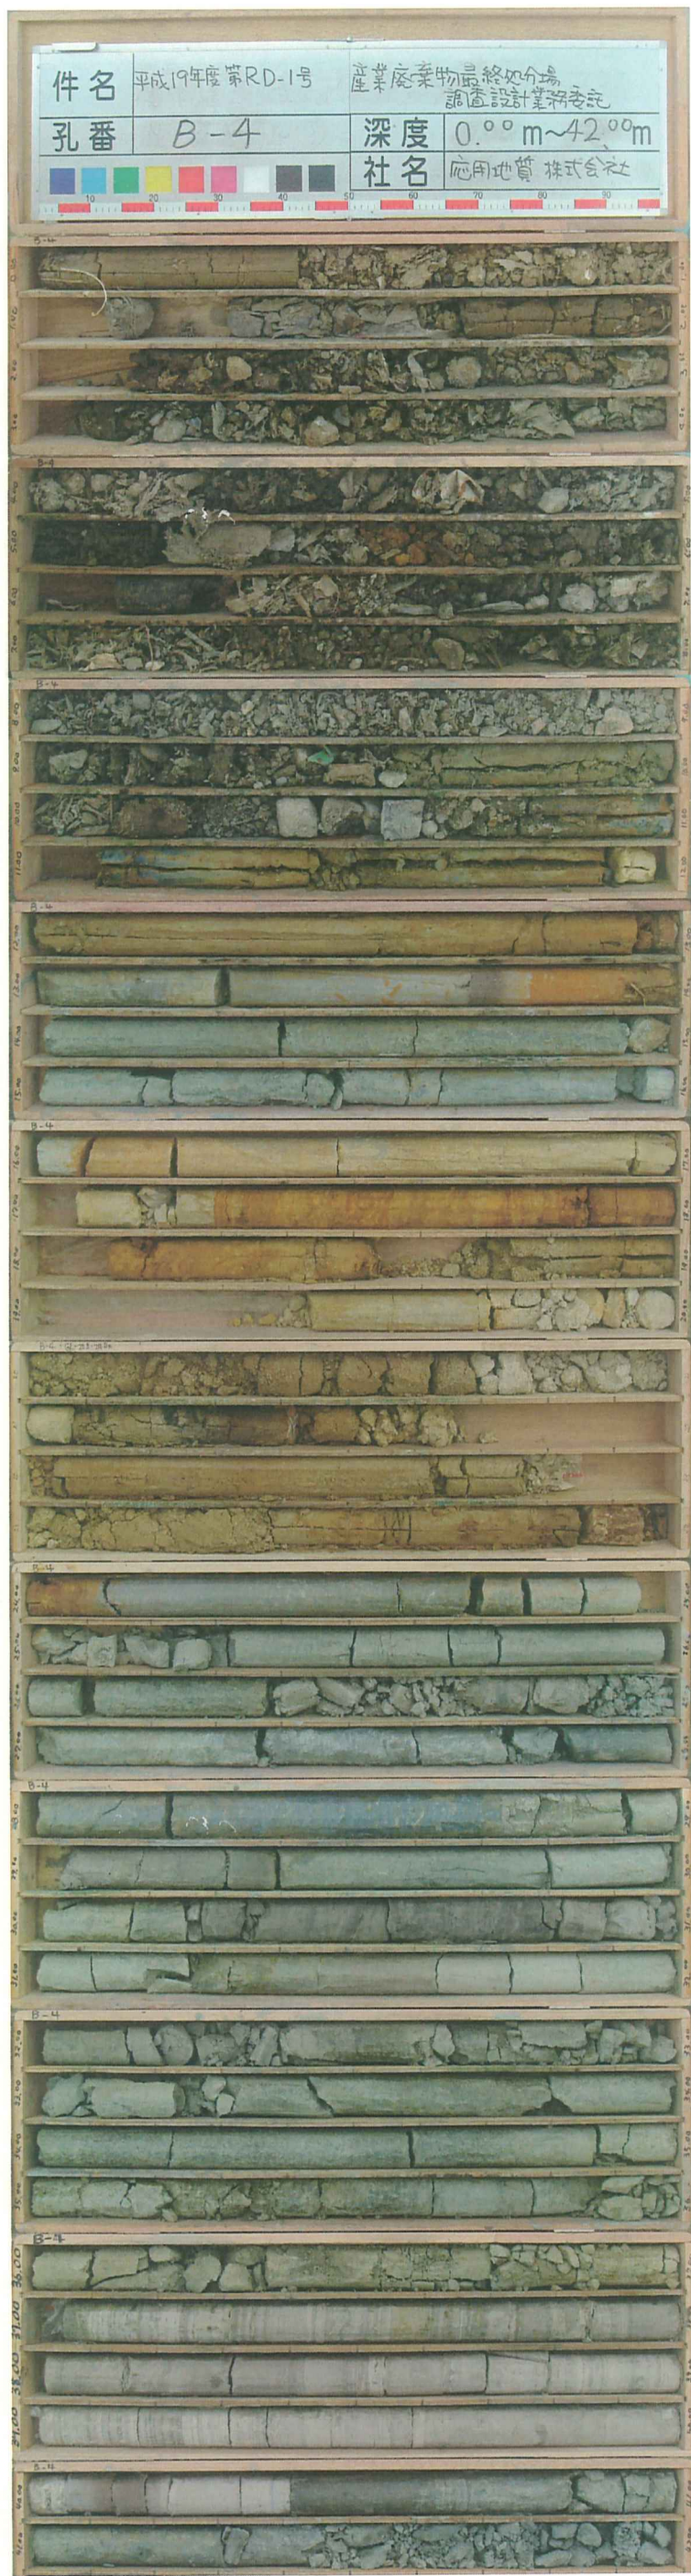
139.88	0.70	0.70		盛土(シルト質砂)	褐色			シルト質を多く含む被覆土。											
136.28	3.60	4.00		盛土(廃棄物層)				0.4-1.0m ビニール類、プラスチック、礫、土砂 臭気：特になし 1.1-1.3m 欠陥。1.3-2.0m 土砂多い。 コンクリート、ビニール類、プラスチック、粘土、紙屑 臭気：特になし 2.0-3.0m 土砂分多い。 ビニール類、プラスチック、粘土、礫、ガラス片 臭気：特になし 3.0-4.0m 土砂分多い。 土砂、タイル、ビニール袋、礫、木片 臭気：特になし

132.28	4.00	8.00		盛土(廃棄物層)				4.0-5.0m 廃棄物を主体とする。 紐くず、ホース、ビニール布、パイプ類、プラスチック片 臭気：特になし 5.0-6.0m 廃棄物を主体とする。 紐くず、パイプ類、布切れ、木片、礫、プラスチック片 臭気：特になし 6.0-7.0m 糞尿臭あり。廃棄物を主体とする。 パイプ類、ビニール袋、木片、針金、プラスチック片 臭気：糞尿臭 7.0-8.0m 礫多い。 ビニール布、ビニール類、電線、針金、礫 臭気：若干の油臭

129.68	2.60	10.60		盛土(廃棄物層)				8.0-9.0m 土砂を主体とする。 ビニール、コンクリートガラ、レンガ片、臭気：特になし 9.0-10.0m 土砂を主体とする。 ガラス片、プラスチック片、木片、コンクリートガラ 臭気：特になし 10.0-10.6m 土砂を主体とする。 木くず、コンクリート、ビニール片 臭気：特になし

122.98	6.70	17.30		粘土	青灰			砂質～砂混じり粘土 13.77～14.00mは赤褐色を呈す。 16.1mの魚殻拾いに赤褐色化。											
121.98	1.00	18.30		砂質粘土	赤褐			細砂を多く含む砂質粘土。 黄灰色を呈す中砂を主体とする砂。											
				中砂	黄灰			21.20-21.35m 黒色を呈し腐植質。 21.35-21.50m 褐色を呈す。含水大。

118.28	3.70	22.00		礫混じり中砂	黄灰			22.5-22.6m、23.0-23.4mにφ2-3mmの礫が多い。											
116.18	2.10	24.10		シルト混じり粘土	青灰			23.8m以深 赤褐色化 塊状粘土 24.7-26.4mはシルト分が多く、やや固結し硬質である。

111.38	4.80	28.90		シルト混じり粘土	青灰			27.77-28.10m 白色粘土をはさむ。											
110.03	1.35	30.25		砂質粘土	青灰			砂質粘土 比較的硬い。 29.25-29.40m 砂が多い。 30.12m付近に青色鉱物。

109.28	0.75	31.00		粘土・細砂互層	暗灰			粘土と細砂の互層 30.55mまで細砂主体、以深は粘土主体。 31.45m 腐植物を含む。 31.7～31.8m 砂質											
				シルト混じり粘土	青灰			33.5m以深はシルト分が多く硬質。 34.8～35.2m 砂質

103.28	6.00	37.00		火山灰	灰			37.0-37.7m 火山灰とシルトの互層。腐植物を含む。 38.7-39.4m 層状 39.4-40.0m 堆積構造が乱れる。 40.10-40.21m 暗色で腐植質。 40.21-40.41m 灰色でやや粗粒。 40.41-40.80m 暗灰色を呈す。上位は硬質。 41.4m以深は砂混じりで破片状に採取される。

99.87	3.41	40.41		粘土	暗灰～青灰														
97.78	2.09	42.50

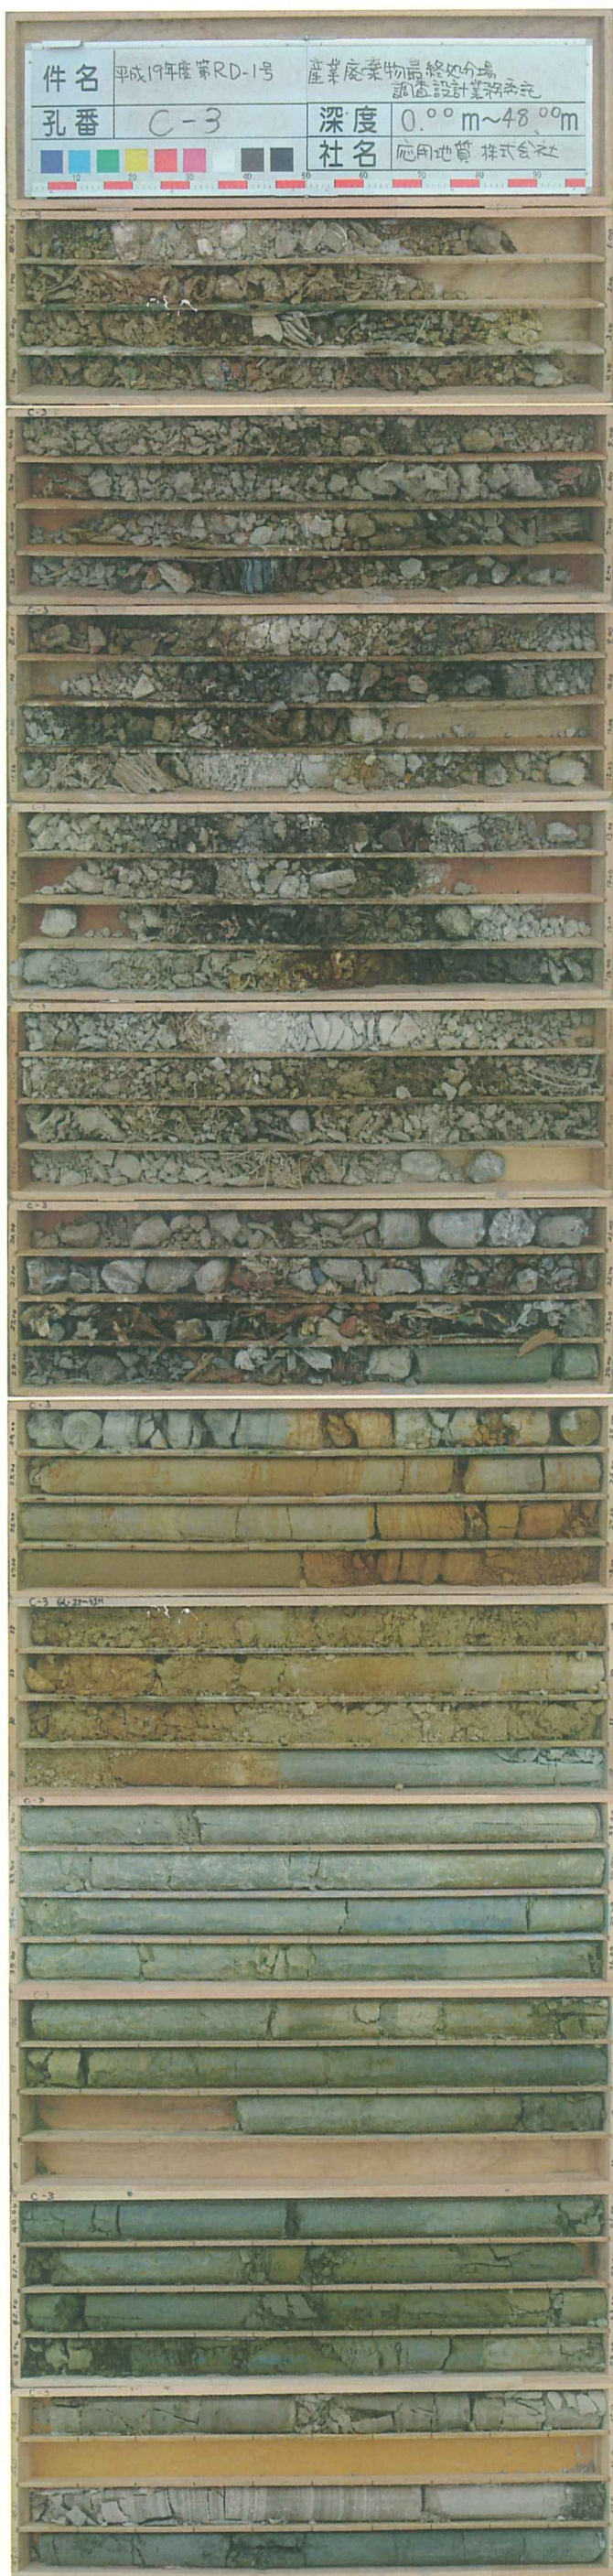
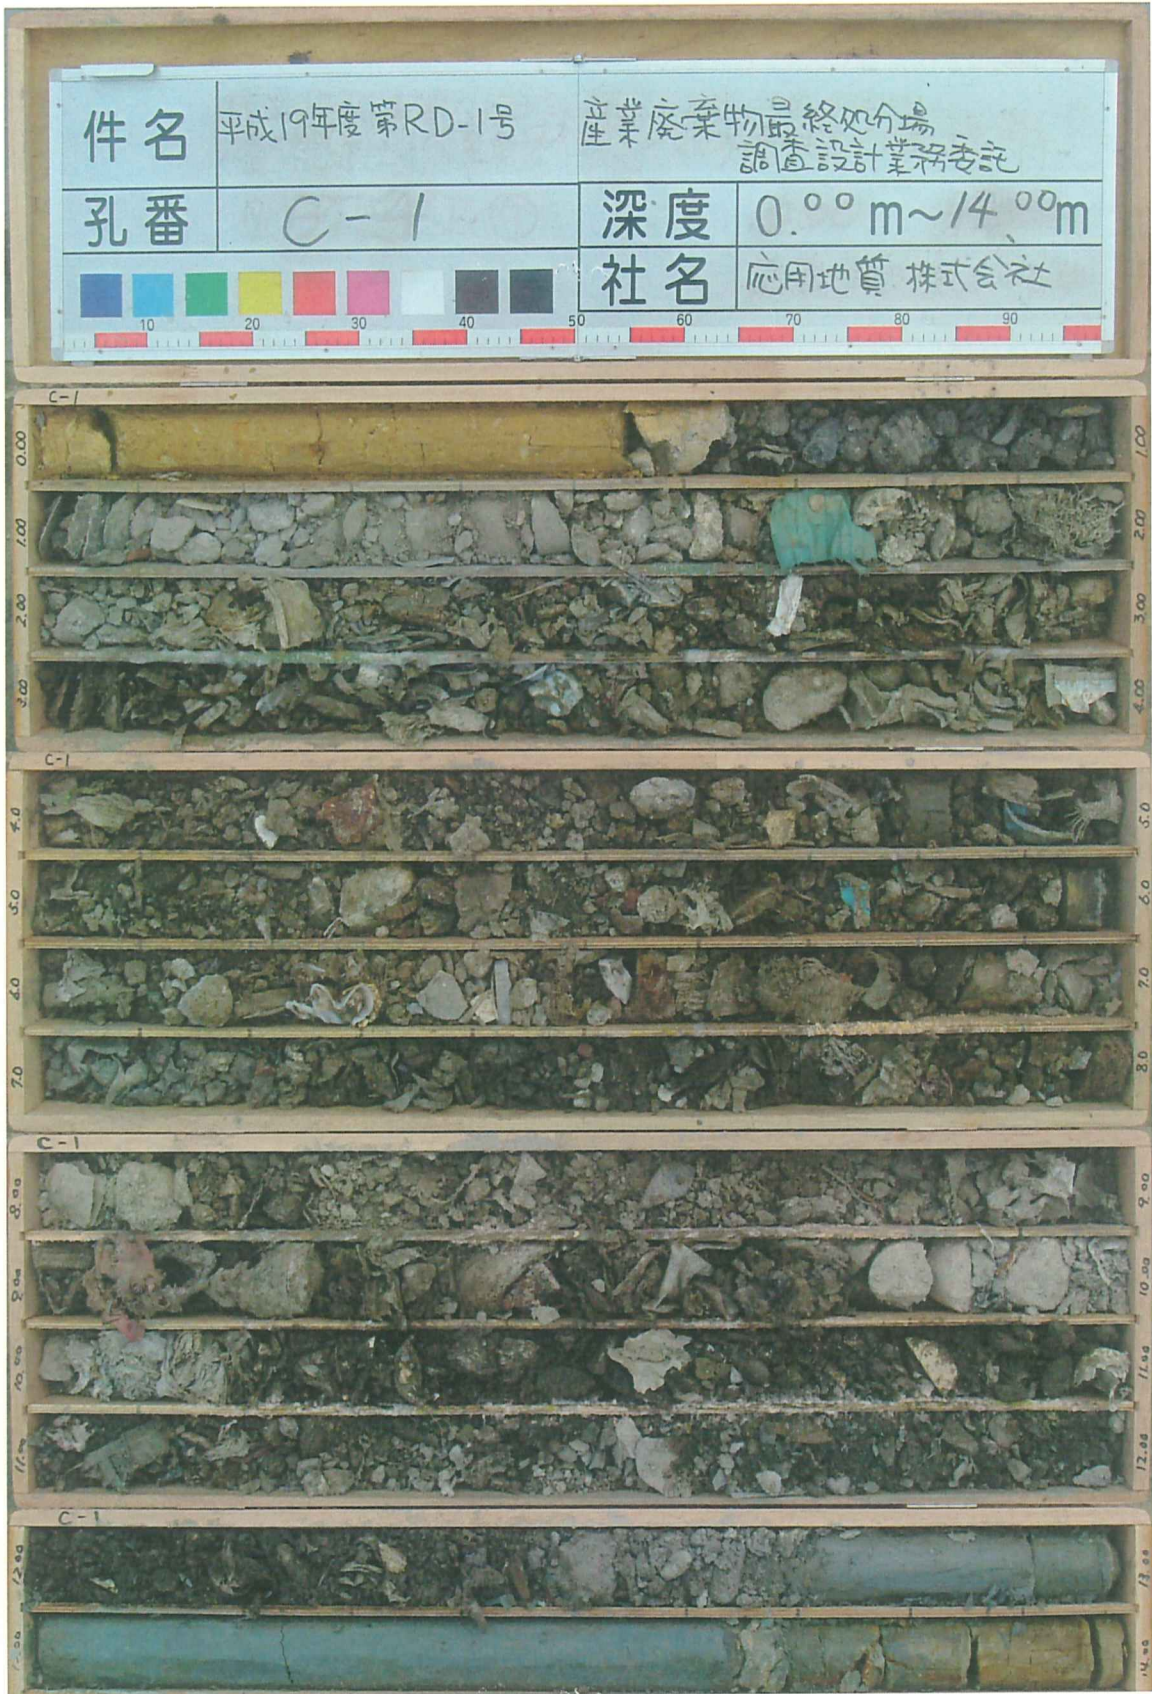
137.65	4.00	4.00	盛土 (廃棄物)				0.0-1.0m 廃棄物主体 コンクリートガラ、レンガ片、ビニール片、ナイロン片 臭気：特になし 1.0-2.0m 廃棄物主体 コンクリート、ビニール片、ナイロンシート、プラスチック片、レンガ片 ゴム 臭気：油臭あり 2.0-3.0m 廃棄物主体 コンクリートブロック、シート類、紙 臭気：特になし 3.0-4.0m 廃棄物主体 ゴム片、木片、プラスチック片、陶器片、スポンジ片、布片、ビニール片 臭気：油臭あり

133.65	4.00	8.00	盛土 (廃棄物)				4.0-5.0m 廃棄物主体 ナイロン片、タイル片、ビニール片、ゴム片、陶器片、プラスチック片 ナイロン片 臭気：油臭あり 5.0-6.0m 廃棄物主体 ビニール片、木片、布片、金属片、プラスチック片、アスファルトガラ 臭気：特になし 6.0-7.0m 廃棄物主体 木片、布片、プラスチック片、ゴム片、合板片、陶器片、紙片、金属片 コンクリートガラ 臭気：特になし 7.0-8.0m 廃棄物主体 ビニール片、金属片、モルタルガラ、ゴム片、プラスチック片、コンクリートガラ、タイル片、陶器片、合板片 臭気：油臭あり

128.95	4.70	12.70					8.0-9.0m 廃棄物主体 ビニール片、電線片、ナイロン片、ゴム片、プラスチック片、コンクリートガラ 臭気：油臭あり																	
127.65	1.30	14.00	盛土 (廃棄物)				9.0-10.0m 廃棄物主体 ビニール袋塊、ガラス片、ナイロン片、プラスチック片、コンクリートガラ 臭気：特になし 10.0-11.0m 廃棄物主体 ビニール袋塊、プラスチック片、金属片、タイル片、ビニール片、レンガ片、 ゴム片、コンクリートガラ 臭気：油臭あり 11.0-12.0m 廃棄物主体 布片、合板片、ビニール片、鉄筋片、電線片、金属片、ゴム片、コンクリートガラ、スポンジ 臭気：油臭あり 12.0-12.7m 廃棄物主体 ビニール片、コンクリートガラ、木片、電線片、プラスチック片 臭気：油臭あり																	
			粘土	青灰			自然地盤と考えられる粘土である。
