# 湖東三山

## 西明寺・金剛輪寺・百済寺

滋賀県教育委員会

埋蔵文化財活用ブックレット1 (近江の山寺1)

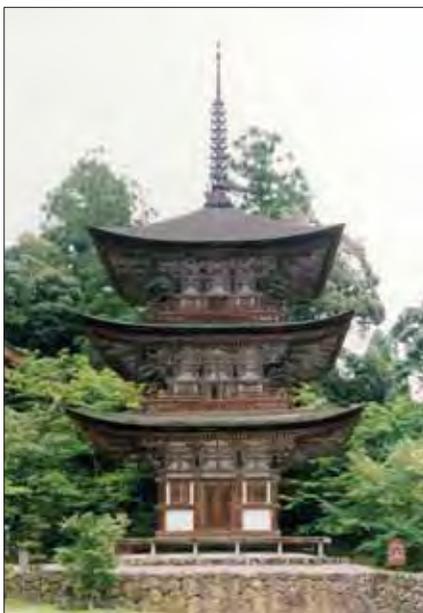
国宝西明寺三重塔

鎌倉時代後期頃に建てられた三重塔は、伝統的な和様の意匠でまとめられ、遞減率が大きく安定感のある建築美は三重塔のなかでも屈指のものであります。初重中央に大日如来をまつり、四天柱の金剛界三十二菩薩、四方壁の法華経二十八品の要文と解説画など、精美な壁画が描かれています。

本堂は鎌倉時代前期頃に建立され、その後幾度か改修が加えられました。緩い勾配の檜皮屋根の優れた構成美を持つ国宝建物です。これと対峙する国宝三重塔は鎌倉時代後期頃の建立とされ、整美な外見と華やかな内装を持ちます。重要文化財の二天門を含めて、バランスに優れた建物群の全体像を楽しめます。

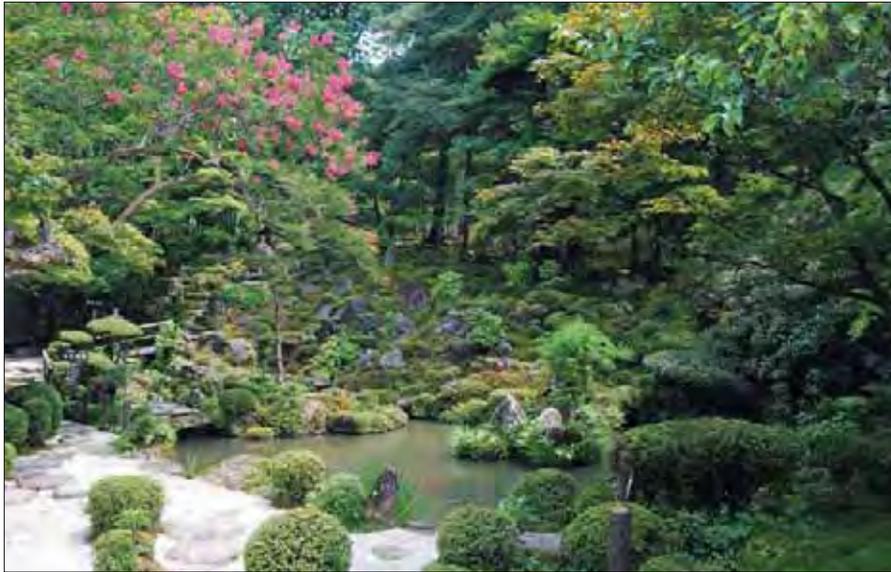
蓬萊庭とも呼ばれる、名勝庭園の下段部分。景石と刈込が絶妙のバランスを示します。発掘調査では、池の底打ちなど非常に丁寧な作庭技術も明らかになっています。

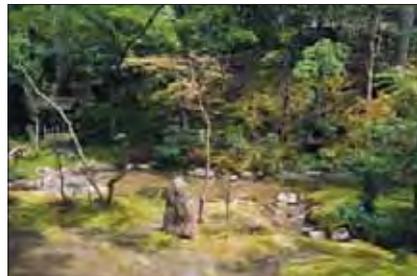
庭園上段部分

水害で埋没していた池が掘り直されました。伸びやかに広がる池は決して深くはありませんが、護岸が美しく、蓬萊庭とも異なる趣があります。

上段の庭は、水害で埋没してものを、平成21年度に復元、整備したものです。失われた景石も多いようですが、復元された苔庭が美しい。下段の池庭に注目集まりがちですが、上段までの緩やかながらも劇的な変化を見せる一連の庭を楽しむことが肝心です。

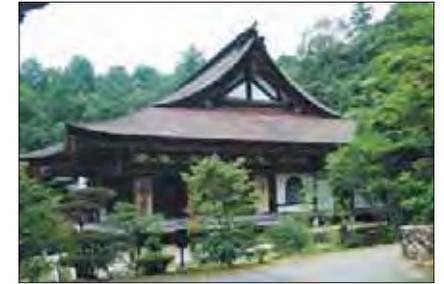
国宝西明寺本堂

本堂は鎌倉時代前期頃に五間堂として建築されましたが、室町時代前期頃に周囲一間ずつ拡張し、向拝を付加して七間堂となりました。巧妙な改造の技とともに伝統的な和様の意匠でまとめられた優美な姿は、日本建築の最高傑作の一つと言っても過言ではありません。

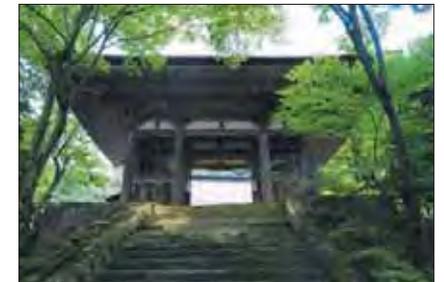
重要文化財西明寺二天門

建物の巻斗の墨書から応永十四年（1407）に建築されたことがわかります。全体に和様ですが、柱下の礎盤や、頭貫先の線形つきの木鼻などに禅宗様を見ることができます。

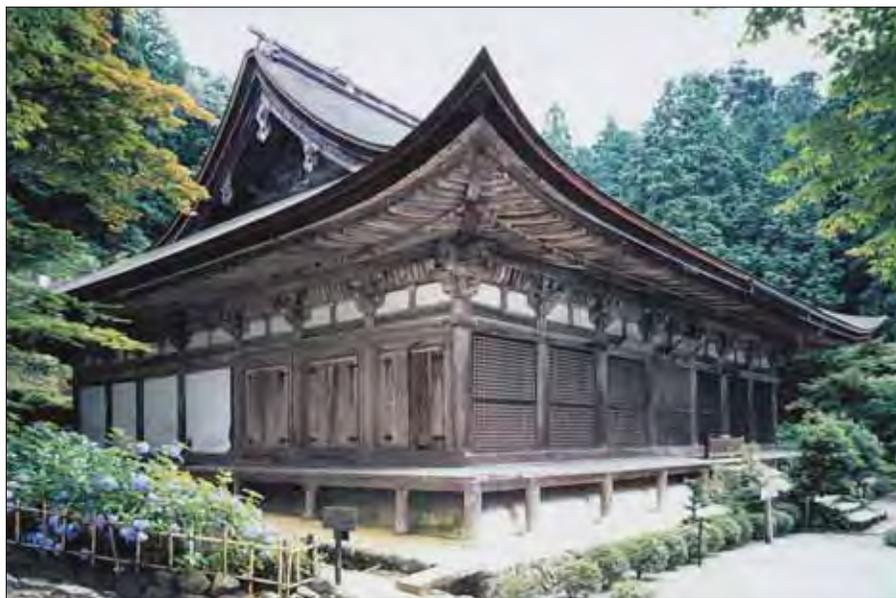
金剛輪寺本堂「大悲閣」(国宝)

桁行7間・梁間7間の檜皮葺入母屋造。正面は部戸を用います。全体的には和様の建築様式に造られ、内陣の一部には拳鼻が使用されています。須弥壇金具銘によれば弘安11年（1288）建立とされますが、唐様の建築様式から室町時代初期に大きな手が加えられたものと考えられます。

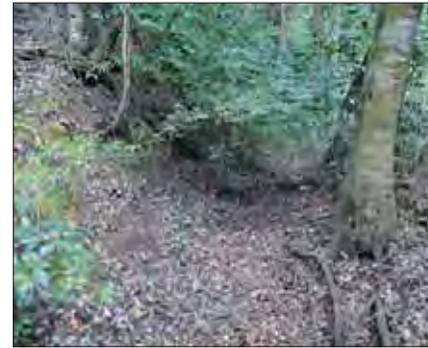
##### ④ 北谷の堀切

明壽院庭園東側に設けられた堀切。その存在は古くから知られており、金剛輪寺の城塞化を語るうえで重要な遺構といえます。

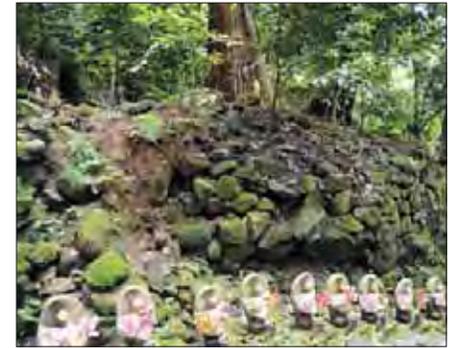
##### ⑤ 東谷の石垣

一部において横目地が通るものの、未加工の石が多く使用されていることから、中世の山寺に石垣が普及、展開した時期に築かれたものといわれています。

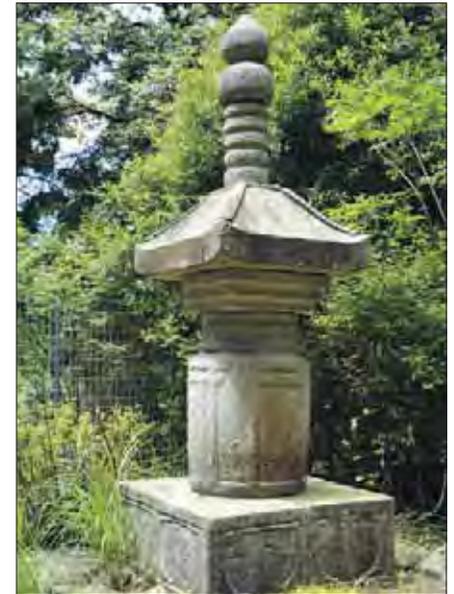
##### ⑦ 石造宝塔

鎌倉後期の宝塔。基礎は、ほぼ同寸の四石を「田の字」状に組み、各面を二区に分けてそれぞれ格狭間を造ります。塔身には軸部四方に鳥居が彫出されています。

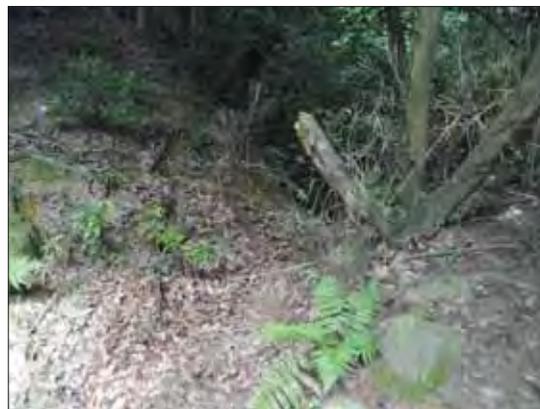
⑧・⑨字南谷古道堀切

本堂から郭外へと続く尾根筋（字南谷古道）に設けられた堀切（主郭へ向かう尾根筋や登城路に直交する空堀）。本堂側の堀切（写真上）には崩落防止のため、石を配しているのがわかります。

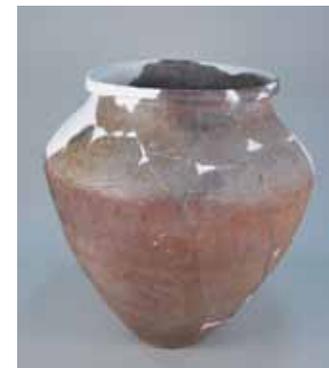
本堂北面軒下出土の常滑甕

おそらく、谷水を溜めるための水甕として利用されていたと考えられます。（13世紀末から14世紀初頭に比定）

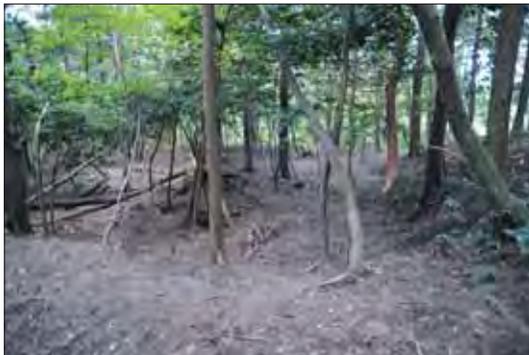
南地区平場 2  
字南谷古道沿いに形成された  
平場。北東・南東の尾根を削り  
残し、土塁としています。南に  
は平入り虎口(入口)が確認で  
きます(写真は字南谷古道 東  
より土塁・平場を望む)。

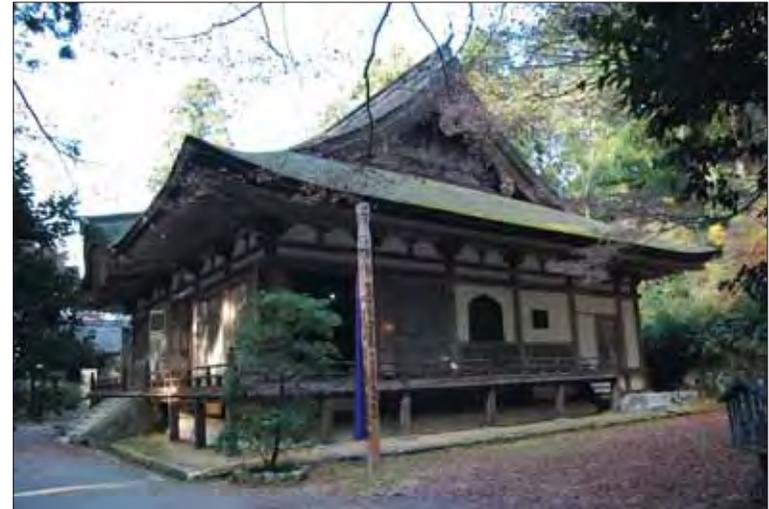
本堂（重要文化財）

いわゆる五間堂で、信長の焼き討ちの後、慶安三年（1650）に再建されたものです。

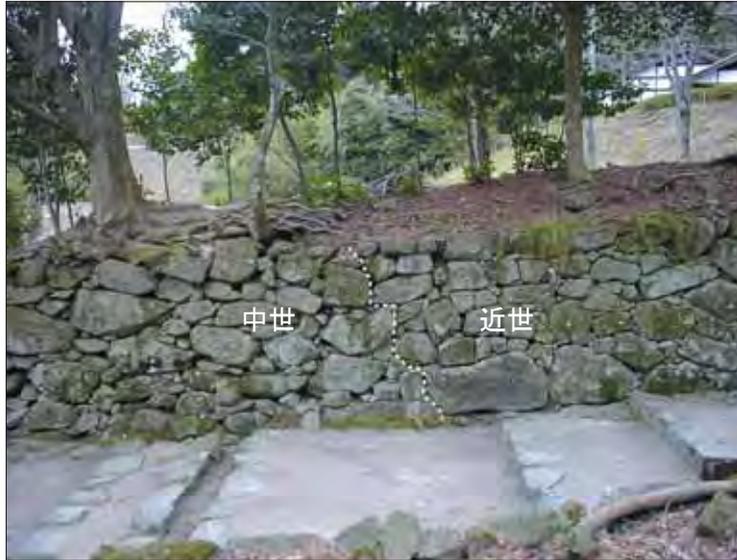
④ 現参道

中世の石垣を利用して近世に整備されたことが石垣よりわかります。現参道沿いに何箇所か石垣の構築の過程を見て取れる部分が残っています。

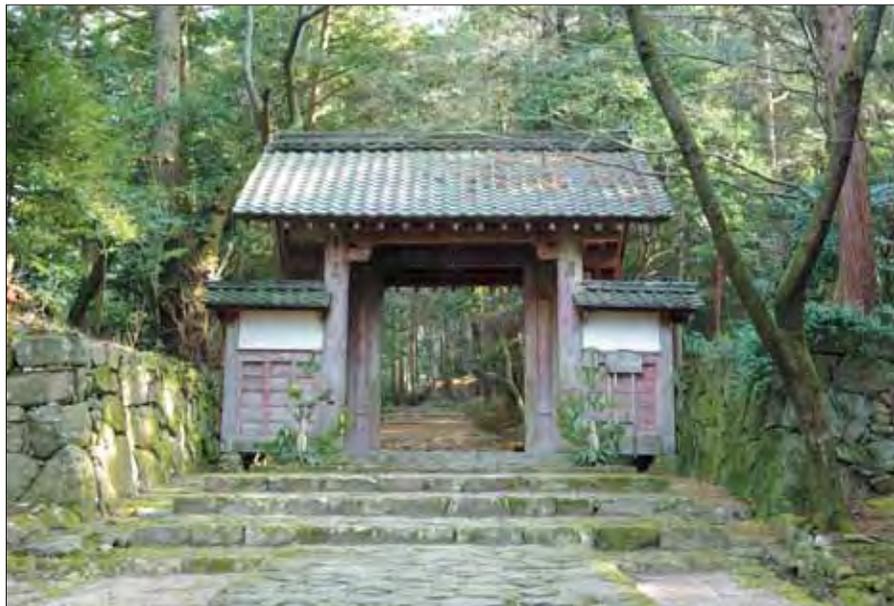
⑤ 総門（赤門）（市指定文化財）

本堂再建の頃に建立されたと考えられます。門の両脇には石塁及び堀切があり、大寺の正門としての堅固な構えとなっています。

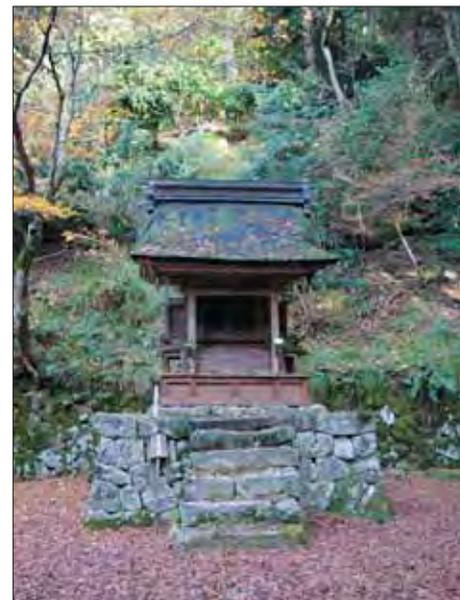
⑦ 三所権現（市指定文化財）

本堂と同時期に建立された一間社流造の社殿。本堂内陣で保存されていた懸仏及び当社殿に祀られていた御正体（鏡板）より信長の焼き討ちの際に本尊を奥の院に避難し、その後仮堂を建てて復興していった様子が明らかになりました。

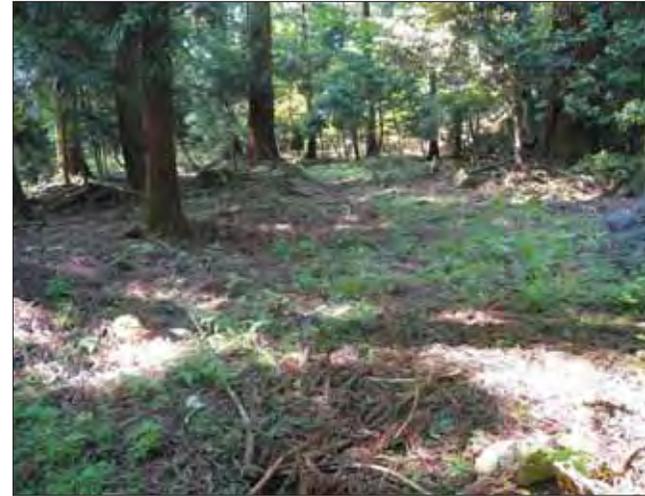
### 旧本堂跡

かつて「湖東の小叡山」と称された大寺院百済寺の本堂があった場所です。現在より規模の大きな七間四面の本堂であったとされています。現在の本堂のある平地

地より三倍近い広さの平坦地には、一部礎石の見える部分もあり、本堂以外にもいくつかの建物が配置されていたことが推測されます。

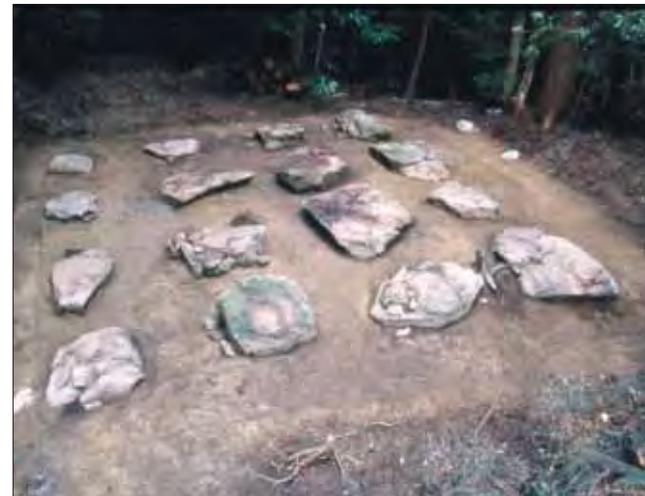
### 五重塔跡

中世百済寺を象徴するもう一つの建物が五重塔です。百済寺の発掘は、昭和27年に五重塔跡で信楽焼の一つの壺が発見されたことから始まりました。少なくとも室町期には五重塔がこの地に立っており、

度重なる火災によって二回以上焼失したことが、文献からも発掘調査からも明らかになっています。
