災害への備えは大丈夫ですか？

～計画的な備えと対応のすすめ～

浸水が想定されているエリアについて（地先の安全度マップ）

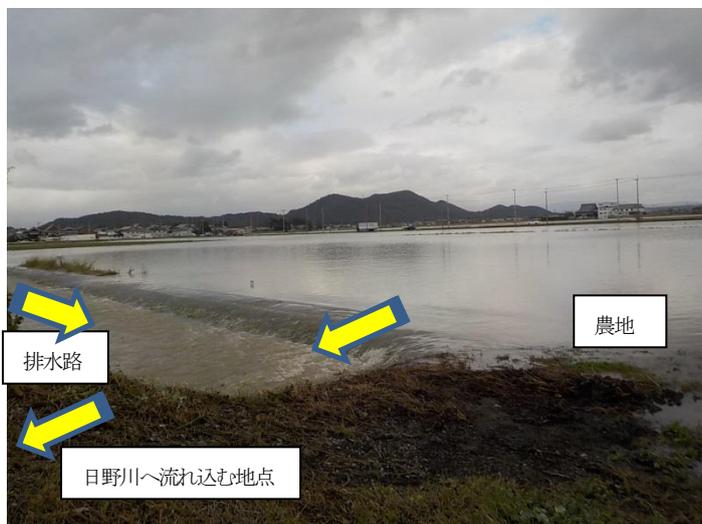
冠水した農地から、河川へつながる水路へ水が流れる様子（冠水当日午後） H29.10.23 14:23

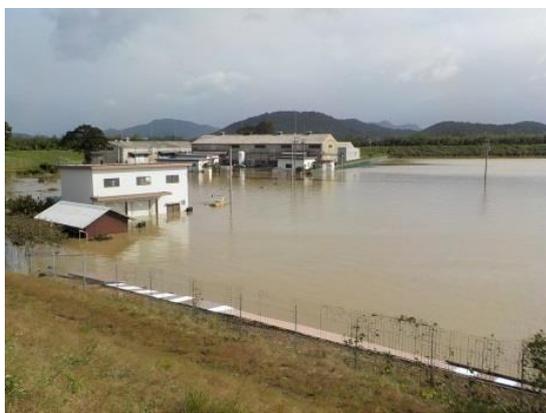
農地、集落、工場等が水没 H29.10.23

決壊のあった地域では、約150haもの広範囲の土地が水に浸かり、田畑の作物や家屋が浸水の被害を受けました。

また、油を使用していた工場も水没したため、工場内の油槽の油が付近一帯（約40ha）に流出し、日野川から琵琶湖まで流れるという事案が発生しました。

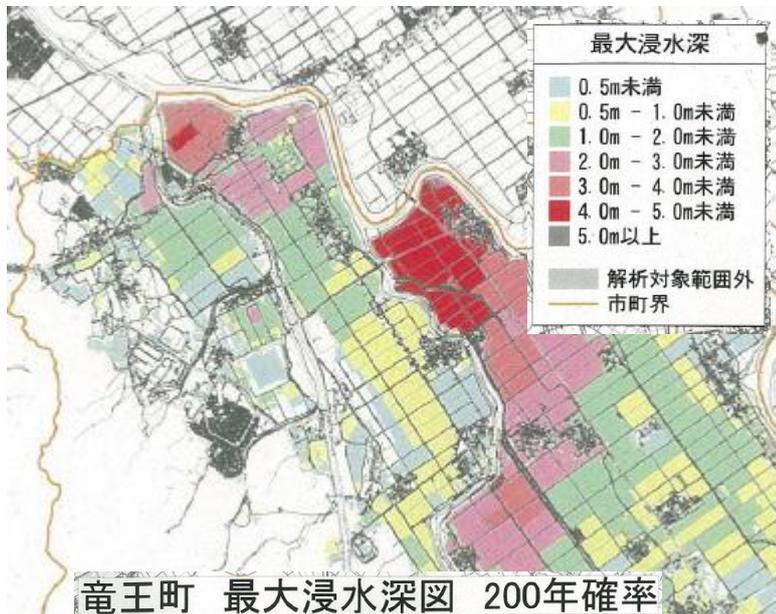
地先の安全度マップは、みなさんのご自宅やお勤め先などの場所が、どのくらいの水害リスクがあるのかを滋賀県がシミュレーションにより求めた図です。

大雨が降った場合に想定される浸水深さを表した図を市町単位で掲載しています。（左の図は、竜王町の例です。）

10年に一度程度降る雨（概ね1時間に50mm）、100年に一度程度降る雨（概ね1時間109mm）200年に一度程度降る雨（概ね1時間に131mm）が発生し

た場合、どの程度の浸水深さとなるおそれがあるのかをご覧ください。
