1,4 - ジオキサンの掘削と二次調査ボーリングについて

今後の進め方について

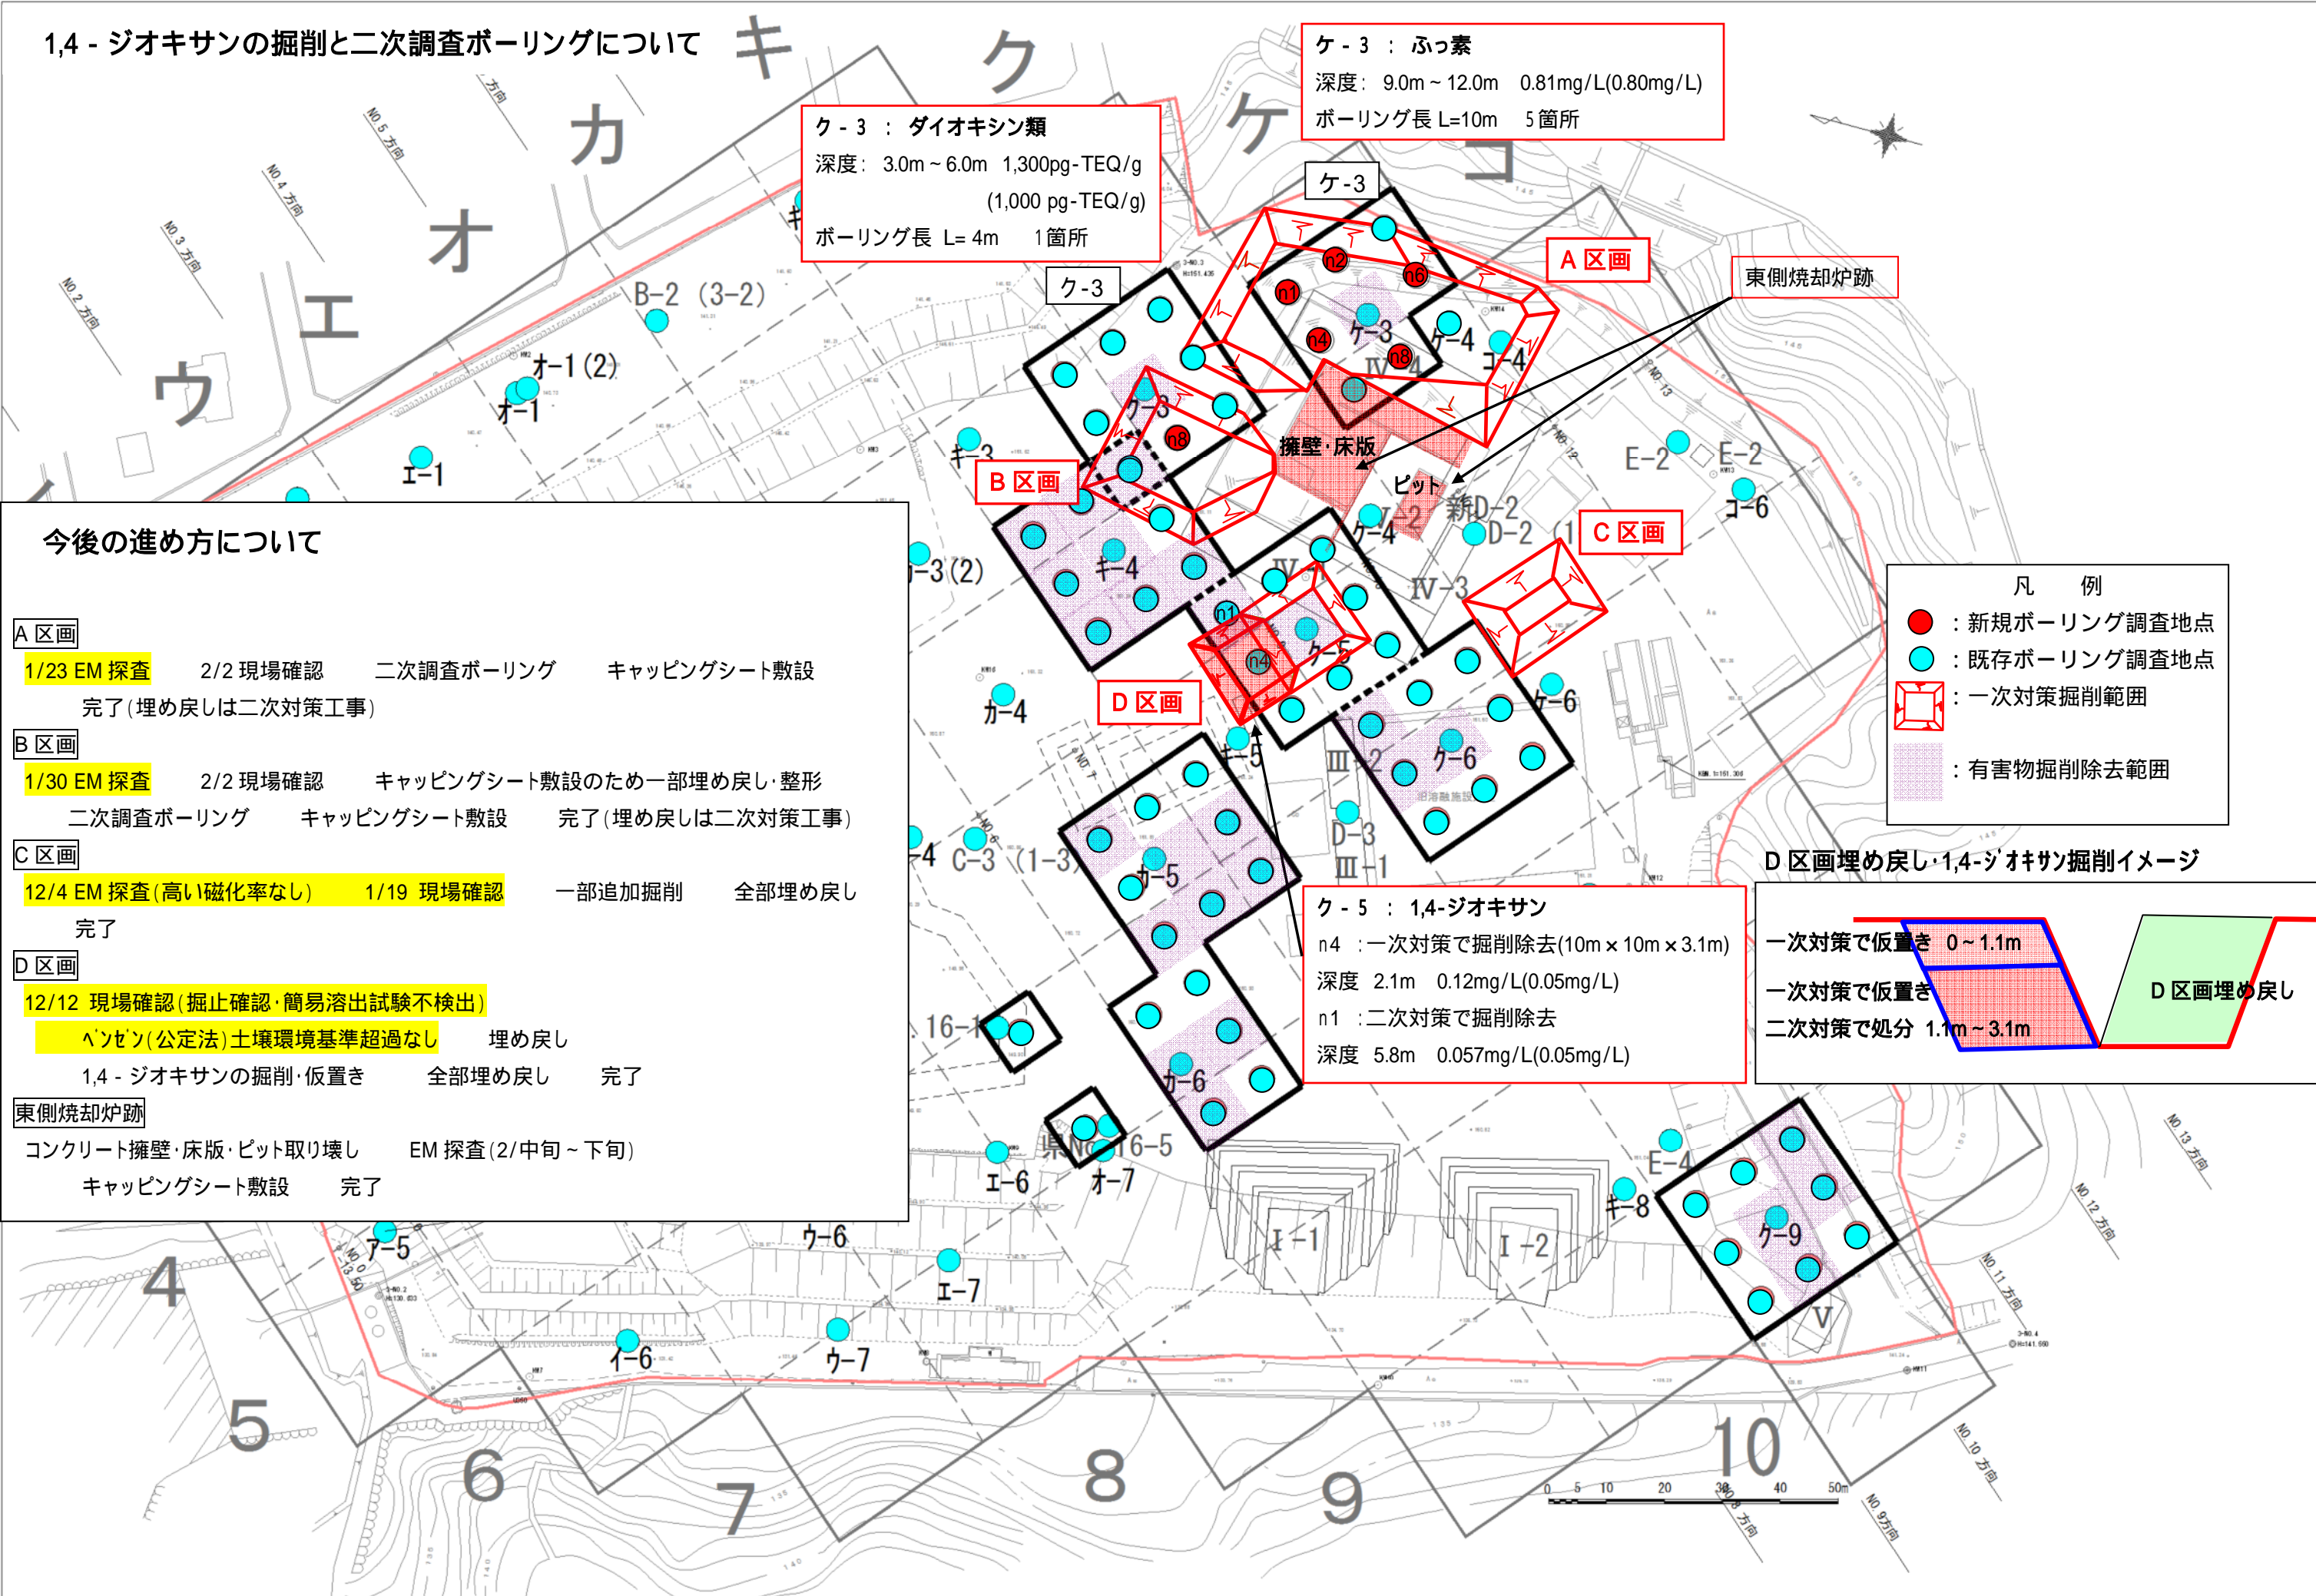
D 区画埋め戻し・1,4-ジオキサン掘削イメージ

ク-3 : ダイオキシン類
 深度: 3.0m ~ 6.0m 1,300pg-TEQ/g
 (1,000 pg-TEQ/g)
 ボーリング長 L= 4m 1箇所

ケ-3 : ふっ素
 深度: 9.0m ~ 12.0m 0.81mg/L(0.80mg/L)
 ボーリング長 L=10m 5箇所

ク-5 : 1,4-ジオキサン
 n4 : 一次対策で掘削除去(10m x 10m x 3.1m)
 深度 2.1m 0.12mg/L(0.05mg/L)
 n1 : 二次対策で掘削除去
 深度 5.8m 0.057mg/L(0.05mg/L)

- A 区画**
 1/23 EM 探査 2/2 現場確認 二次調査ボーリング キャッピングシート敷設
 完了(埋め戻しは二次対策工事)
- B 区画**
 1/30 EM 探査 2/2 現場確認 キャッピングシート敷設のため一部埋め戻し・整形
 二次調査ボーリング キャッピングシート敷設 完了(埋め戻しは二次対策工事)
- C 区画**
 12/4 EM 探査(高い磁化率なし) 1/19 現場確認 一部追加掘削 全部埋め戻し
 完了
- D 区画**
 12/12 現場確認(掘止確認・簡易溶出試験不検出)
 ヘンゼン(公定法)土壤環境基準超過なし 埋め戻し
 1,4 - ジオキサンの掘削・仮置き 全部埋め戻し 完了
- 東側焼却炉跡**
 コンクリート擁壁・床版・ピット取り壊し EM 探査(2/中旬~下旬)
 キャッピングシート敷設 完了
