工事の進捗状況と 今後のスケジュールについて

第15回旧RD最終処分場問題連絡協議会

平成28年3月14日

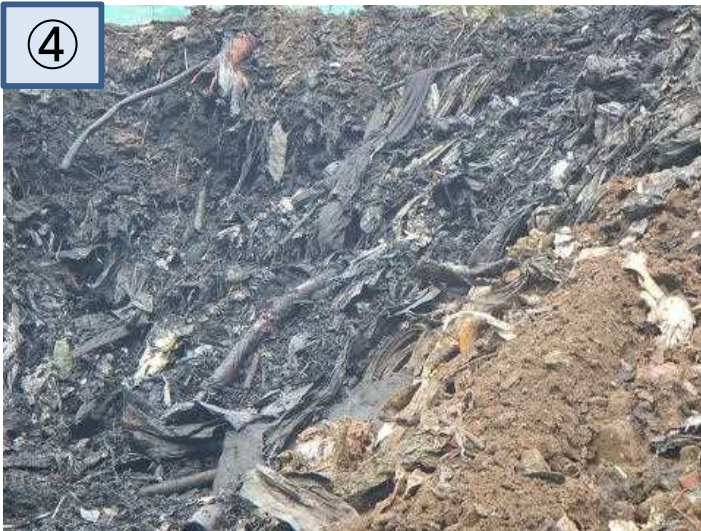
④
廃プラスチックが目立ちます

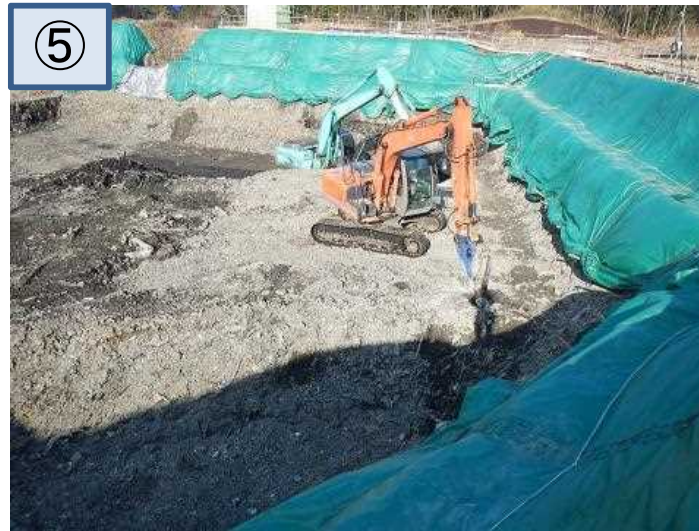
⑤
セメント混じり土掘削
118t

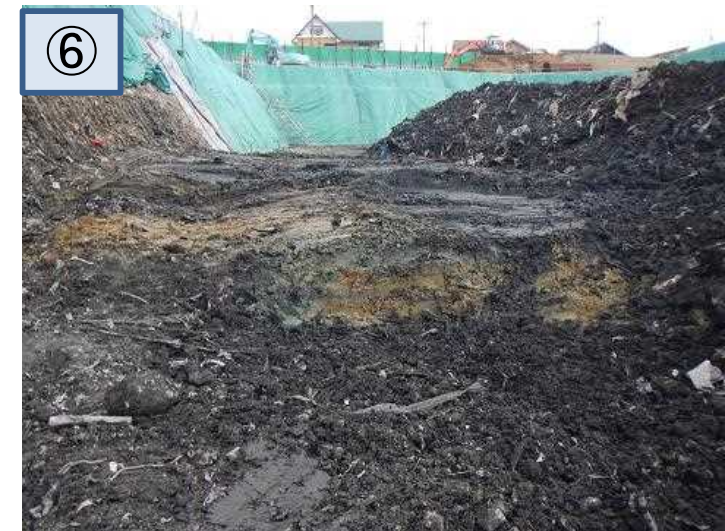
⑥
粘土出現
今後数量確定

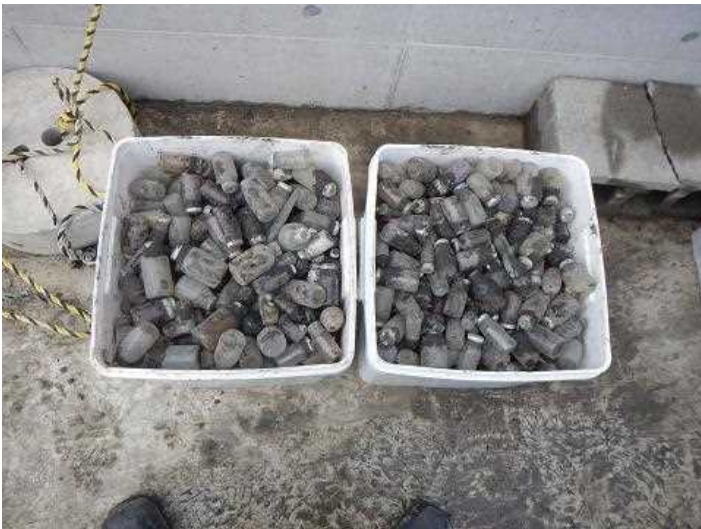
回収した医療系薬びん等
20ℓ容器41個

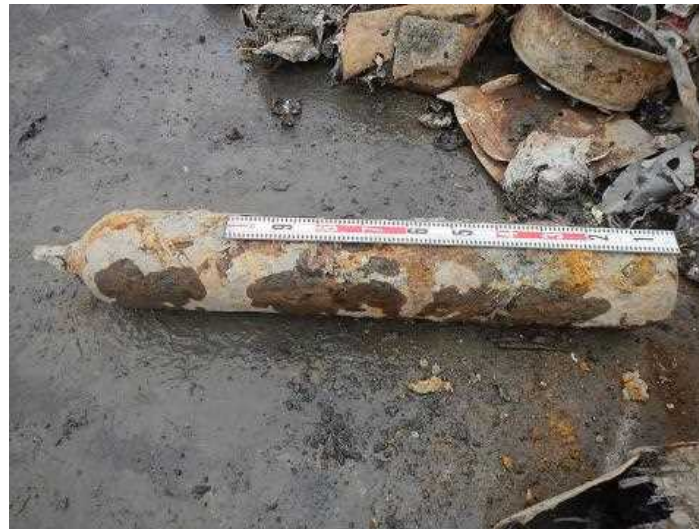
圧力容器
5本

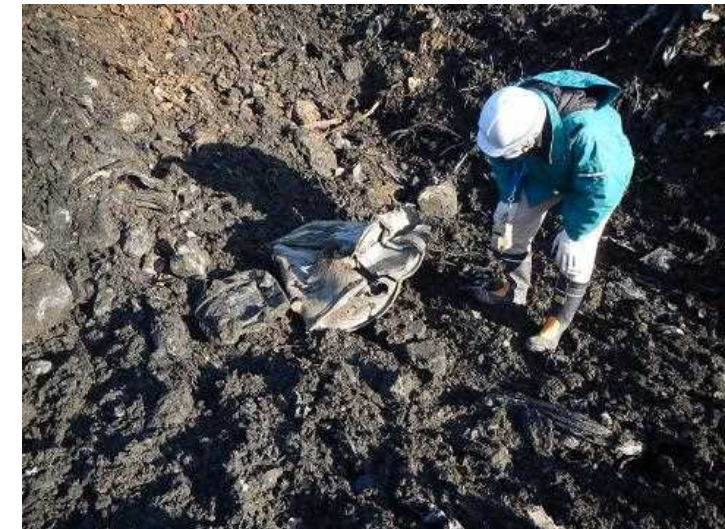
破損したプラ容器
5個
