# 土壤環境基準値超過区画の取扱いについて

## ◇地下水環境基準値 超過地点数の推移について

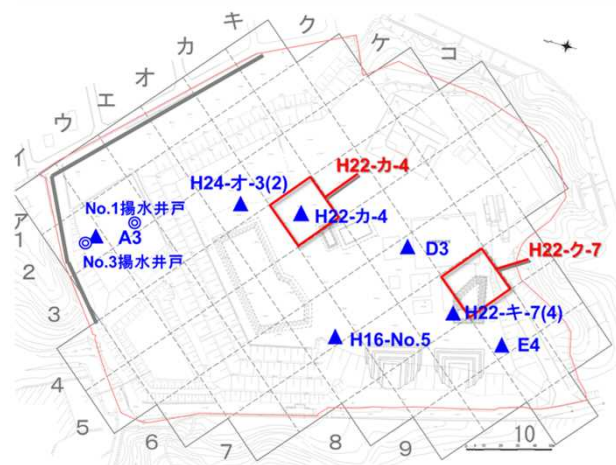
## ◇超過区画および井戸の位置

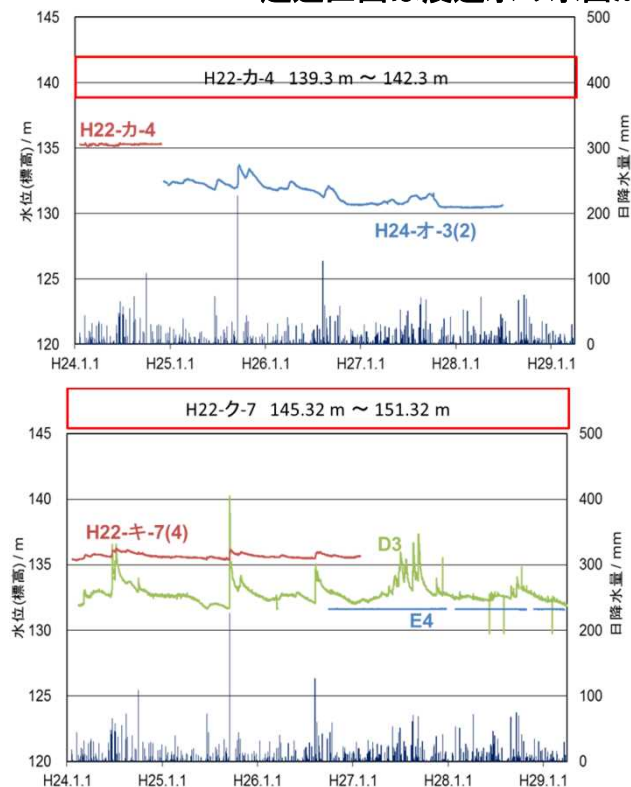
## ◇水位

超過区画は浸透水の水面から離れている。

(1) 浸透水の水質、(2) 水位、(3) 土壤溶出量の条件を満たすため、掘削除去対象外と判断する。

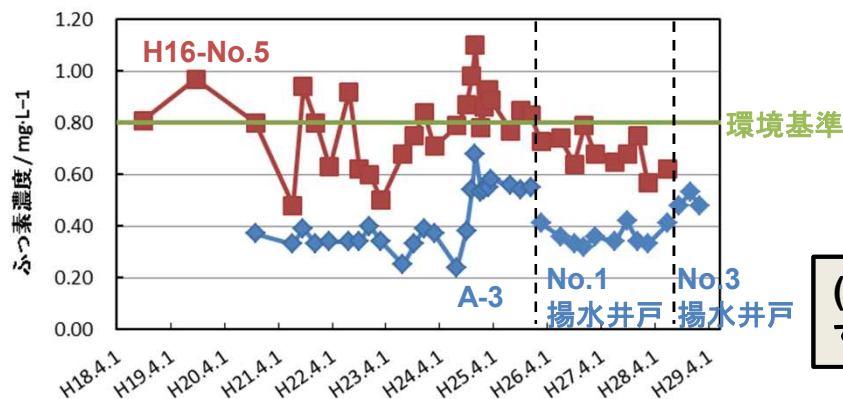
## ◇浸透水の水質 H25年第4回以降、環境基準を満たしている。◇土壤溶出量

土壤環境基準の3倍値以下である。

区画	深度	標高	ふっ素溶出量	基準値
H22-カ-4	9-12 m	139.3 – 142.3 m	1.1 mg/L	0.8 mg/L
H22-ク-7	0-6 m	145.32 -151.32 m	1.1 mg/L	0.8 mg/L

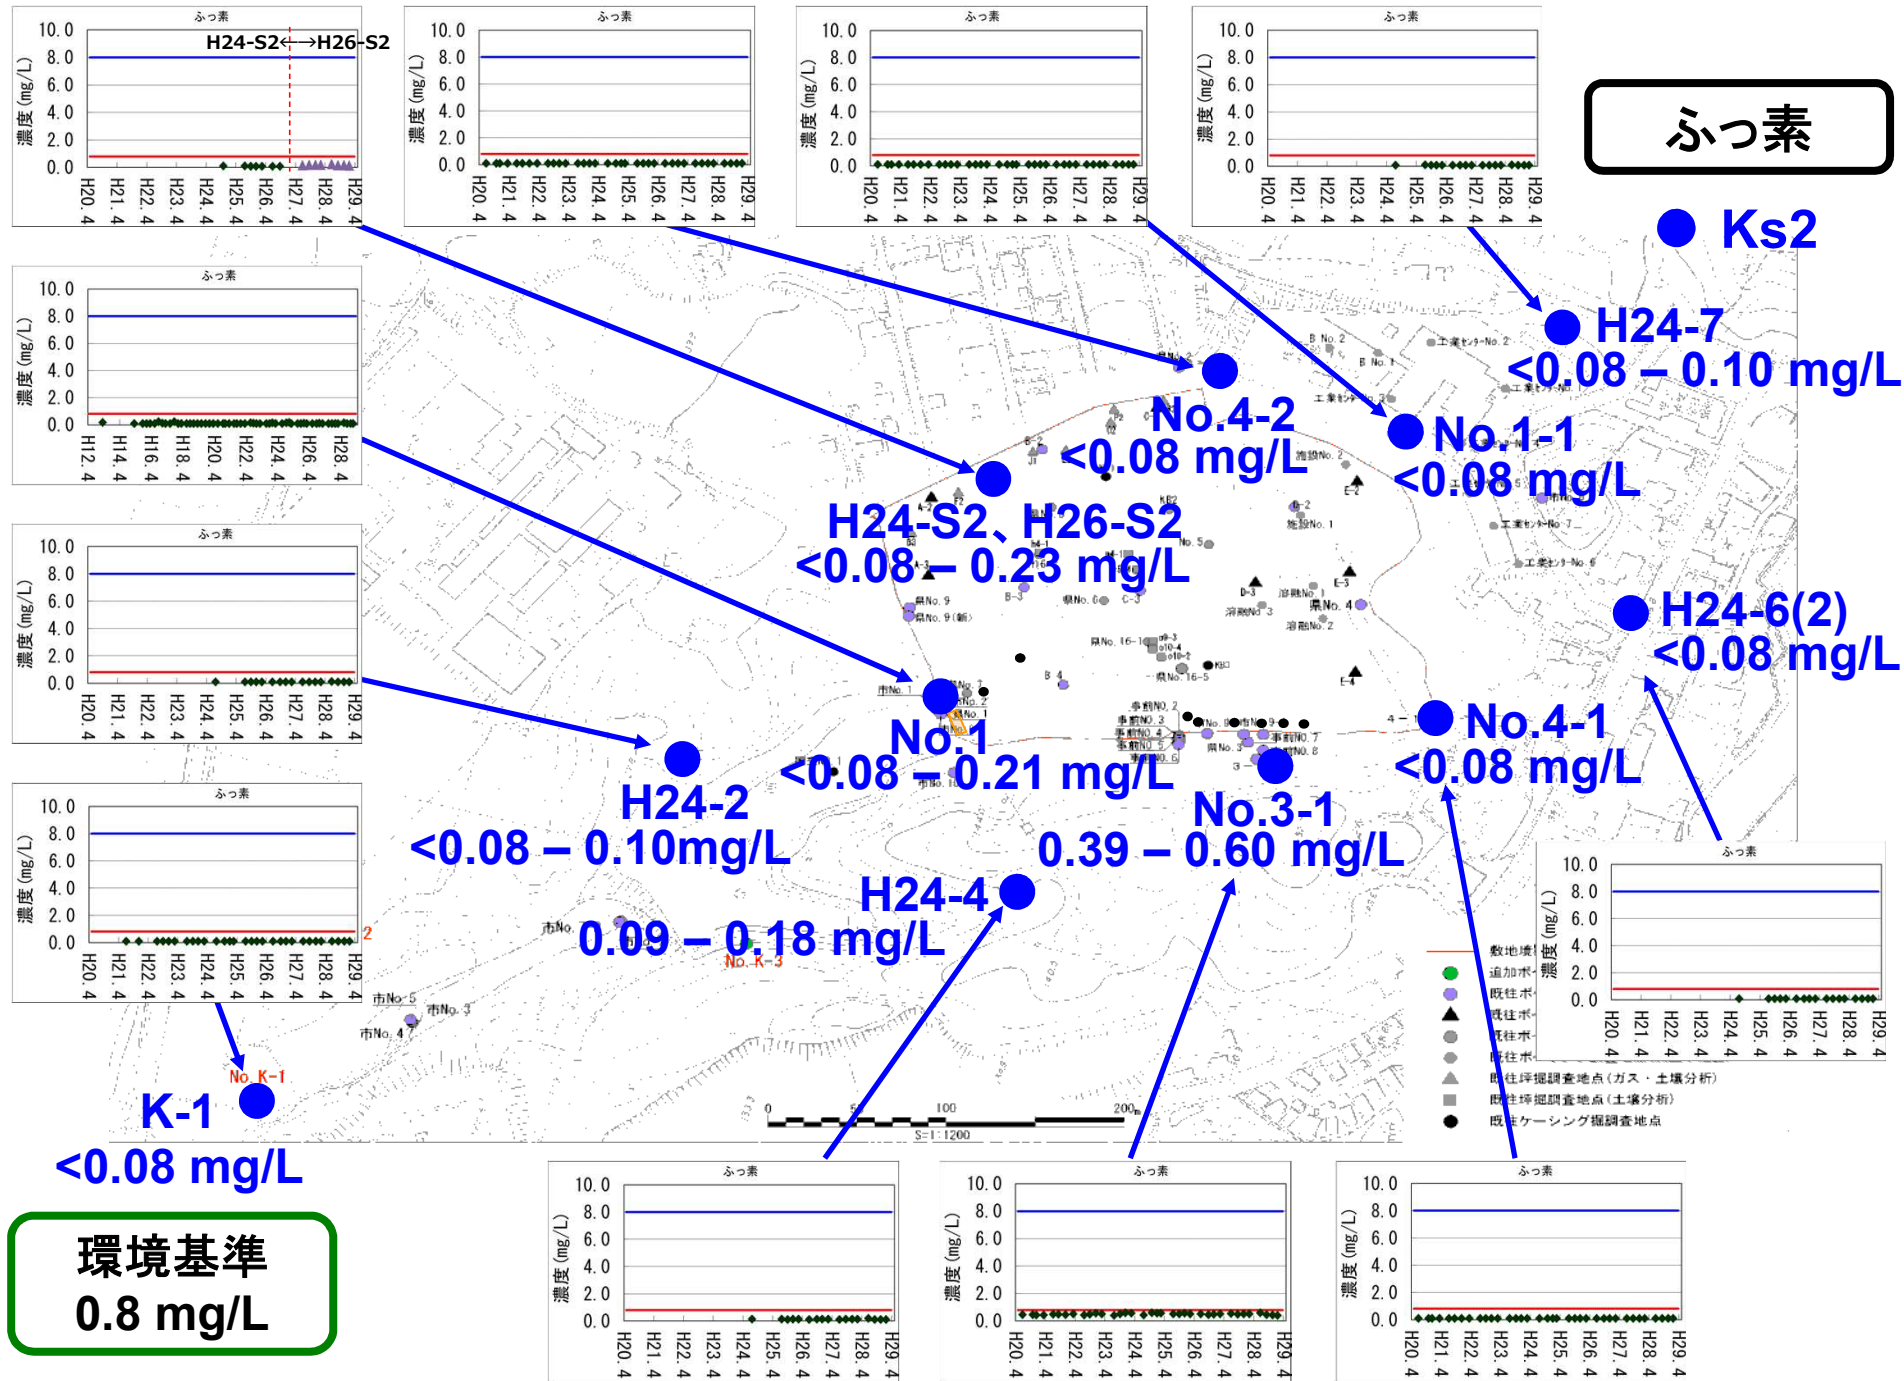
# ふっ素

H24-S2(2)、H26-S2(2)  
0.18 - 0.33 mg/L

H24-2(2)  
<0.08 - 0.13 mg/L

H24-4(2)  
<0.08 mg/L

K-1  
<0.08 mg/L

**環境基準  
0.8 mg/L**
