告示年月日	平成 30年 3月 9日
告示番号	滋賀県告示第 73号

告示年月日	平成 30年 3月 9日
告示番号	滋賀県告示第 71号

土砂災害警戒区域・土砂災害特別警戒区域 区域図

自然現象の種類	急傾斜地の崩壊
箇所番号	II-8767
箇所名	雲洞谷(8)
所在地	滋賀県高島市朽木雲洞谷

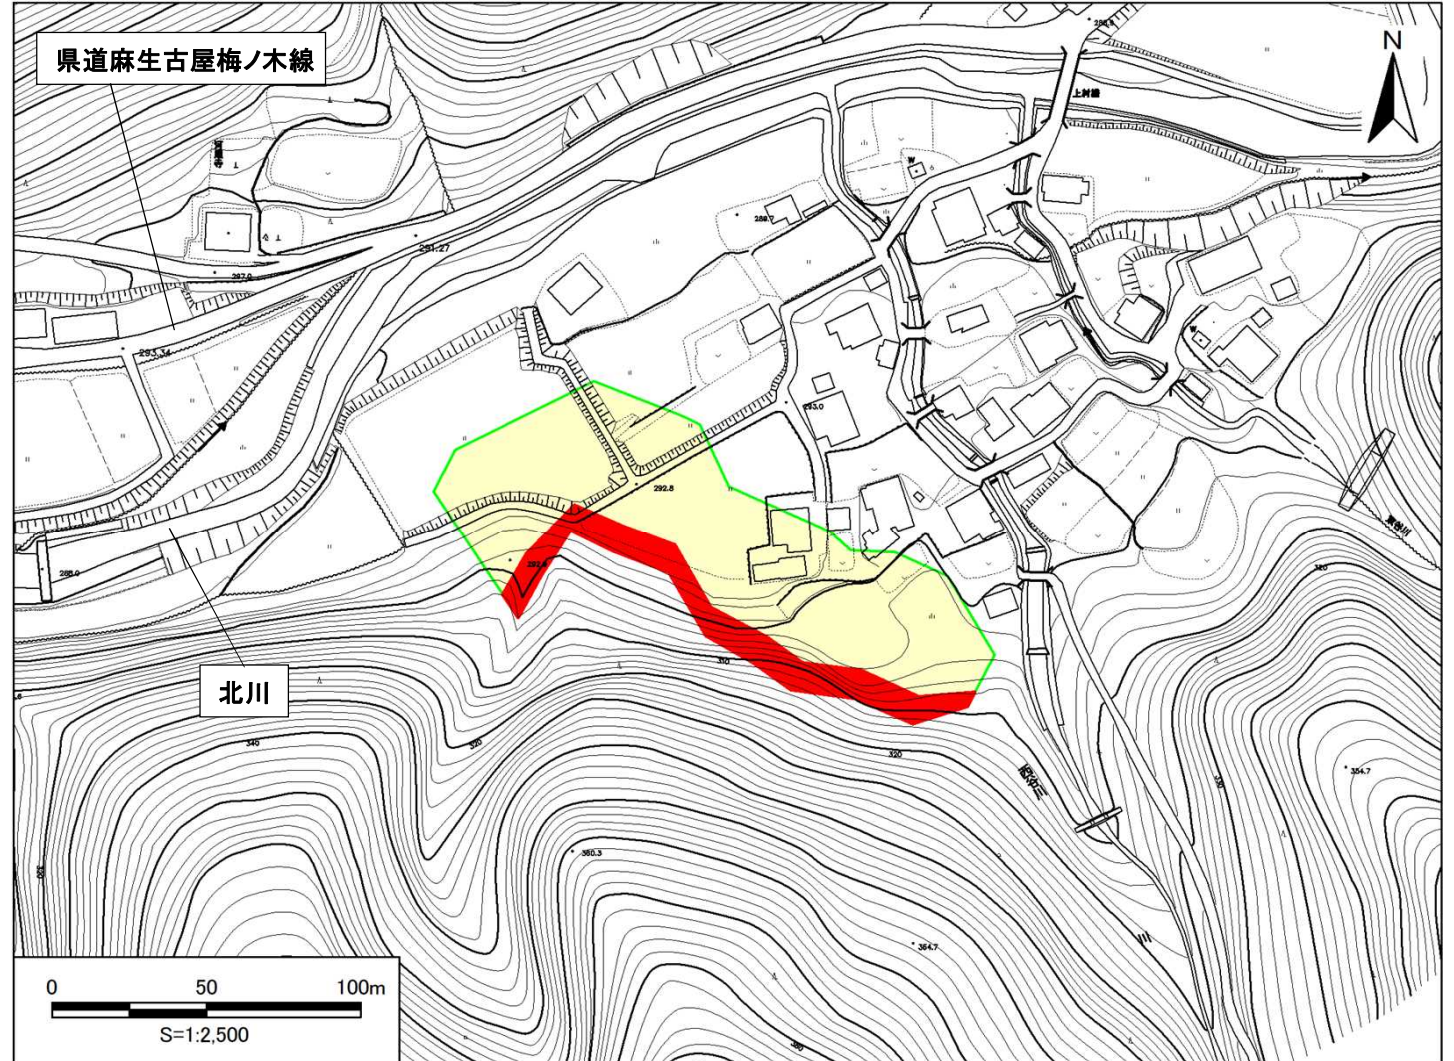
土砂災害警戒区域	 
土砂災害特別警戒区域

○ この区域図は、空中写真測量による地形図に、実測による区域図を投影したものであり、一部異なって見える場合があります。詳しくは、土木事務所にお尋ねください。

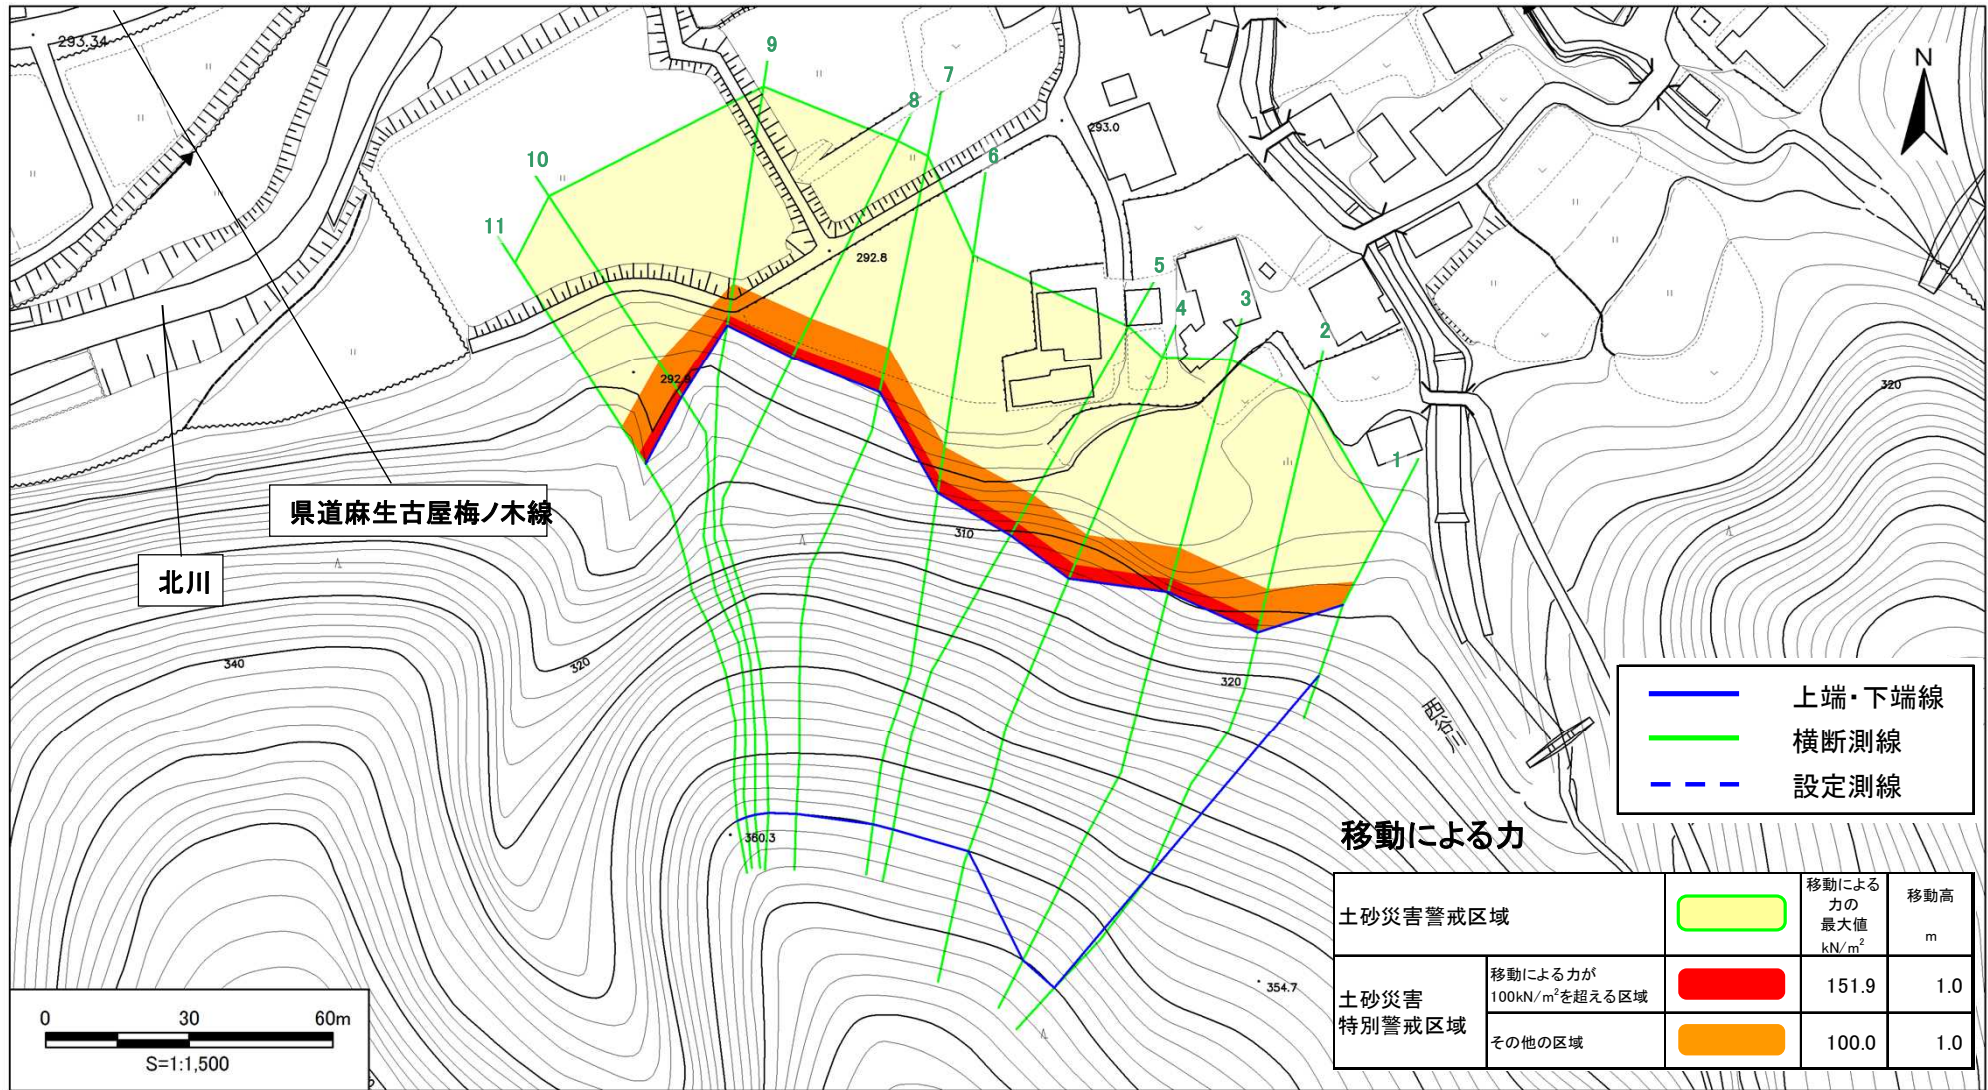
# 土砂災害警戒区域等設定図

上端・下端線
	横断測線
	設定測線
