土砂災害警戒区域・土砂災害特別警戒区域 区域図

自然現象の種類	急傾斜地の崩壊
箇所番号	II-5705
箇所名	古沢(9)
所在地	滋賀県彦根市古沢町

土砂災害警戒区域等設定図

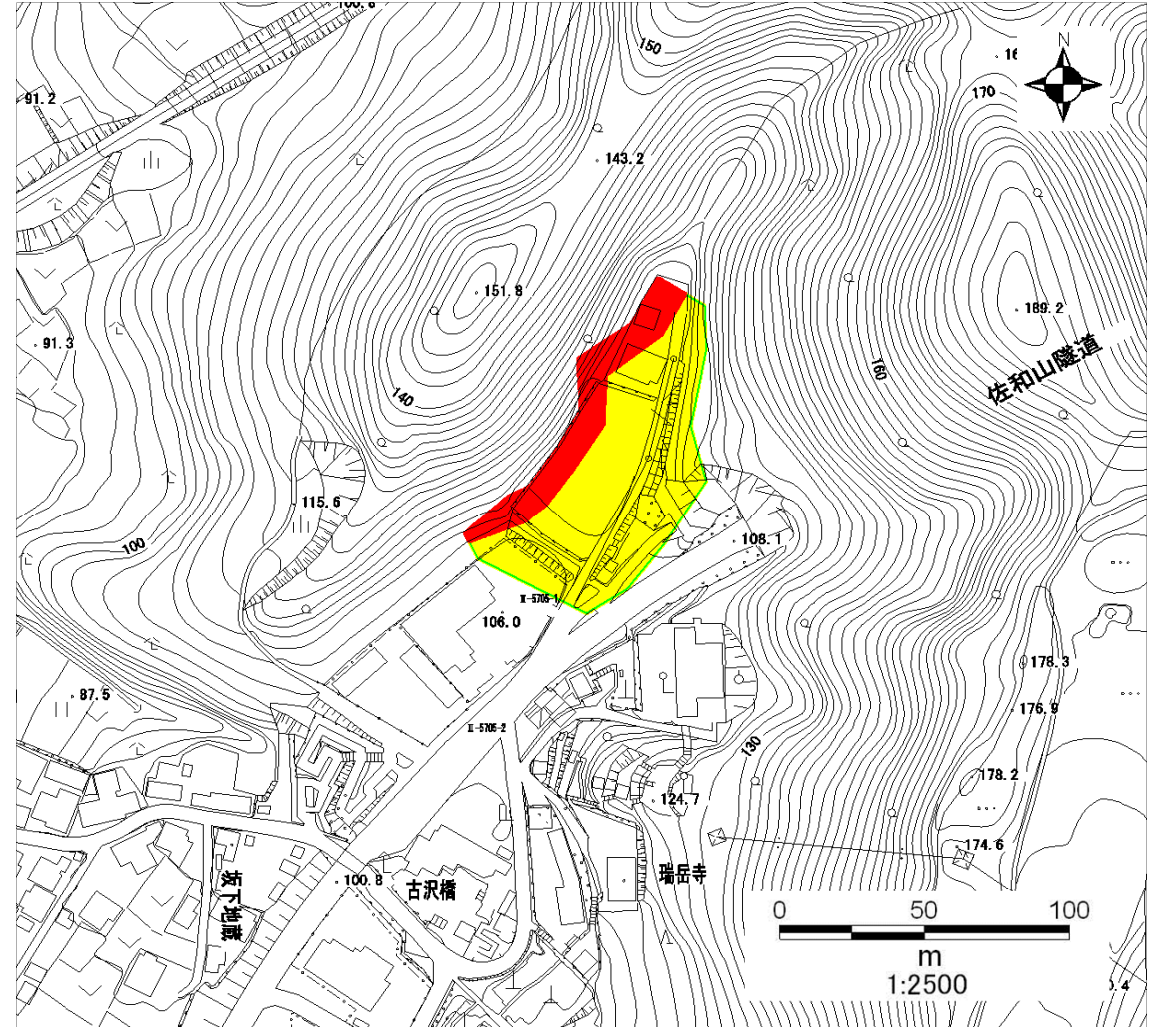
土砂災害警戒区域	
土砂災害特別警戒区域

○この区域図は、空中写真測量による地形図に、実測による区域図を撮影したものであり、一部異なって見える場合があります。詳しくは、建設管理部や土木事務所にお尋ねください。

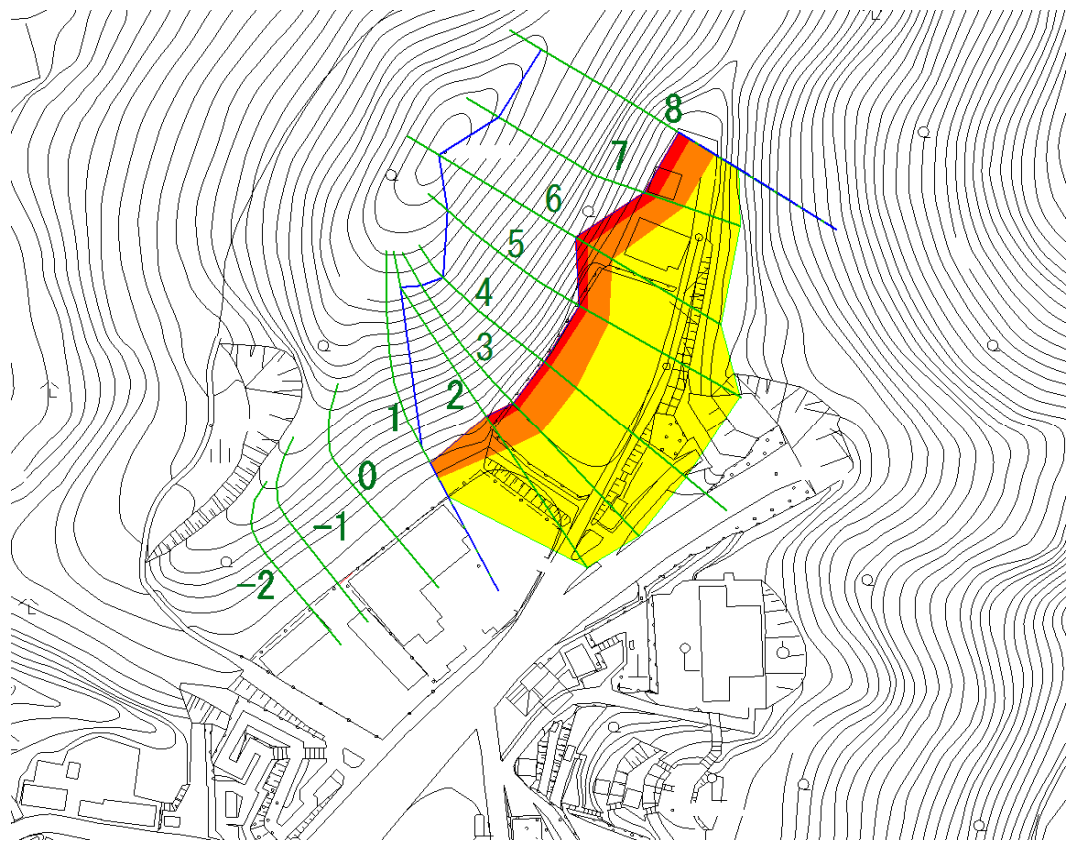
移動による力

土砂災害警戒区域		移動による力の 最大値 kN/m^2	移動高 m
土砂災害 特別警戒区域	移動による力が 100kN/m^2 を超える区域	155.9	1.0
	その他の区域	100.0	1.0

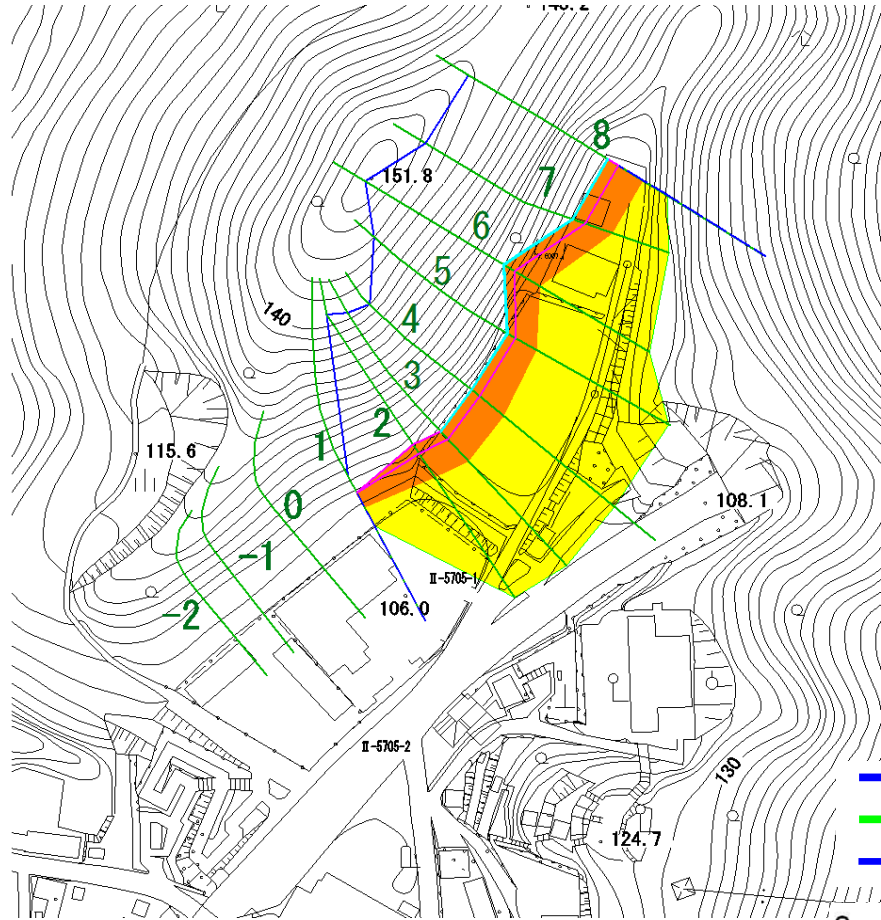
土砂災害警戒区域等設定図

堆積による力

土砂災害警戒区域		堆積による力の最大値 kN/m ²	堆積高 m
土砂災害特別警戒区域	堆積高が3mを超える区域	16.0	3.2
	その他の区域	13.1	3.0

土石等の堆積による力が
構造物の耐力を上回る区域
