土砂災害特別警戒区域

土砂災害警戒区域

土砂災害警戒区域・土砂災害特別警戒区域 区域図

自然現象の種類	急傾斜地の崩壊
箇所番号	Ⅲ-3706
箇所名	麻田(1)
所在地	滋賀県湖南市石部・丸山四丁目、栗東市東坂

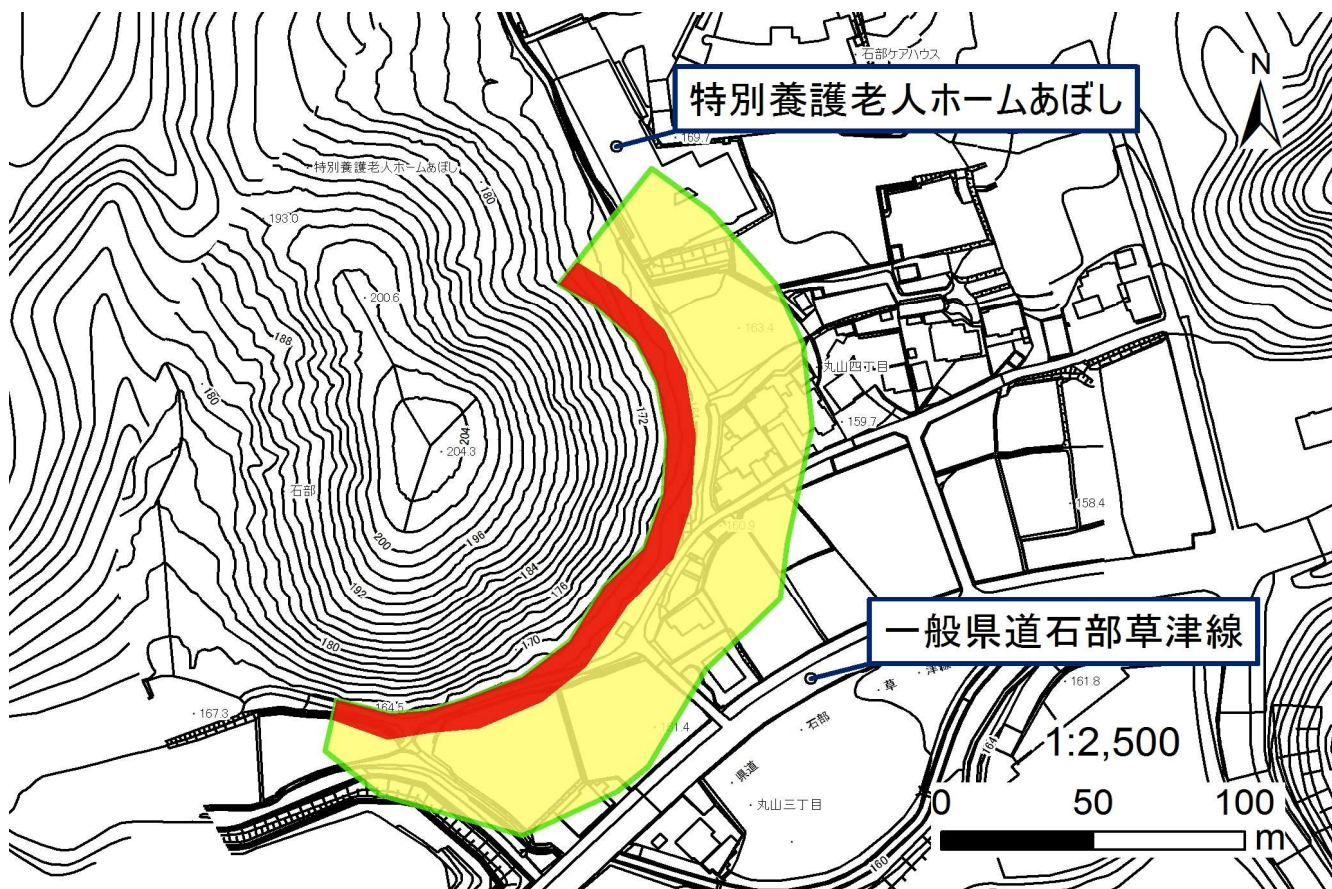
土砂災害警戒区域	
土砂災害特別警戒区域

○ この区域図は、空中写真測量による地形図に、実測による区域図を投影したものであり、一部異なって見える場合があります。詳しくは、土木事務所にお尋ねください。
