土砂災害警戒区域・土砂災害特別警戒区域 区域図

自然現象の種類	急傾斜地の崩壊
区域番号	II-1290
区域の名称	南郷_14
区域の所在地	滋賀県大津市南郷六丁目

土砂災害警戒区域等設定図(オルソ画像)

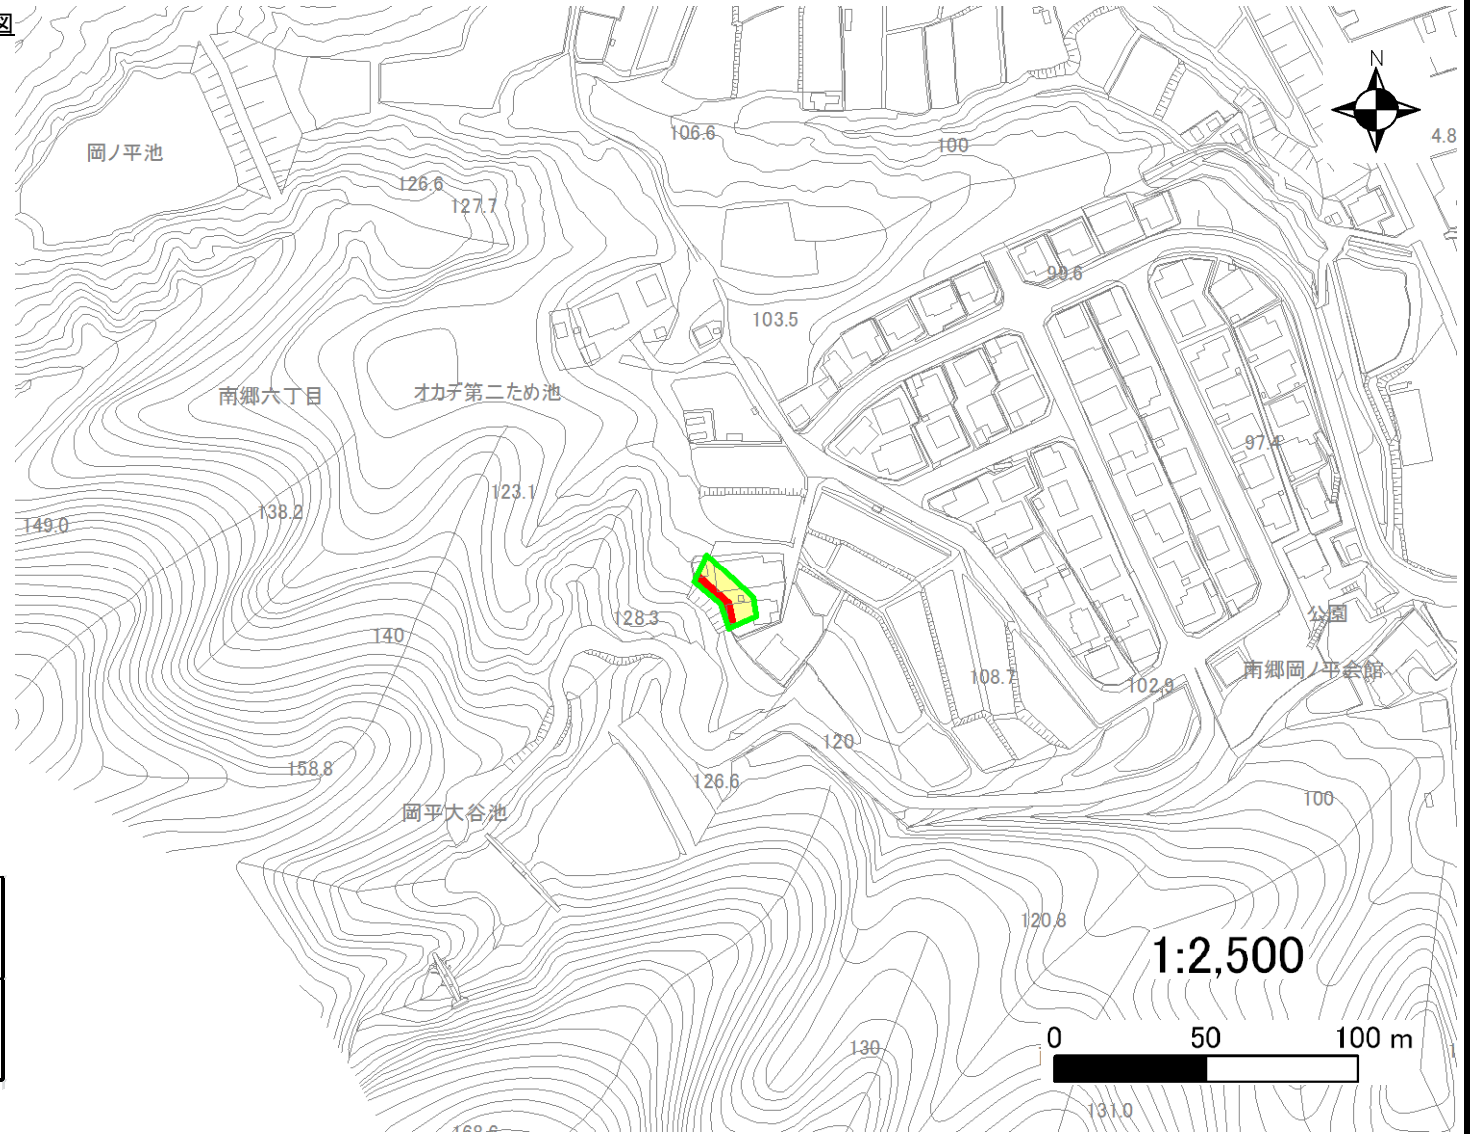
土砂災害警戒区域	
土砂災害特別警戒区域

○ この区域図は、空中写真測量による地形図に、実測による区域図を投影したものであり、一部異なって見える場合があります。詳しくは、土木事務所にお尋ねください。

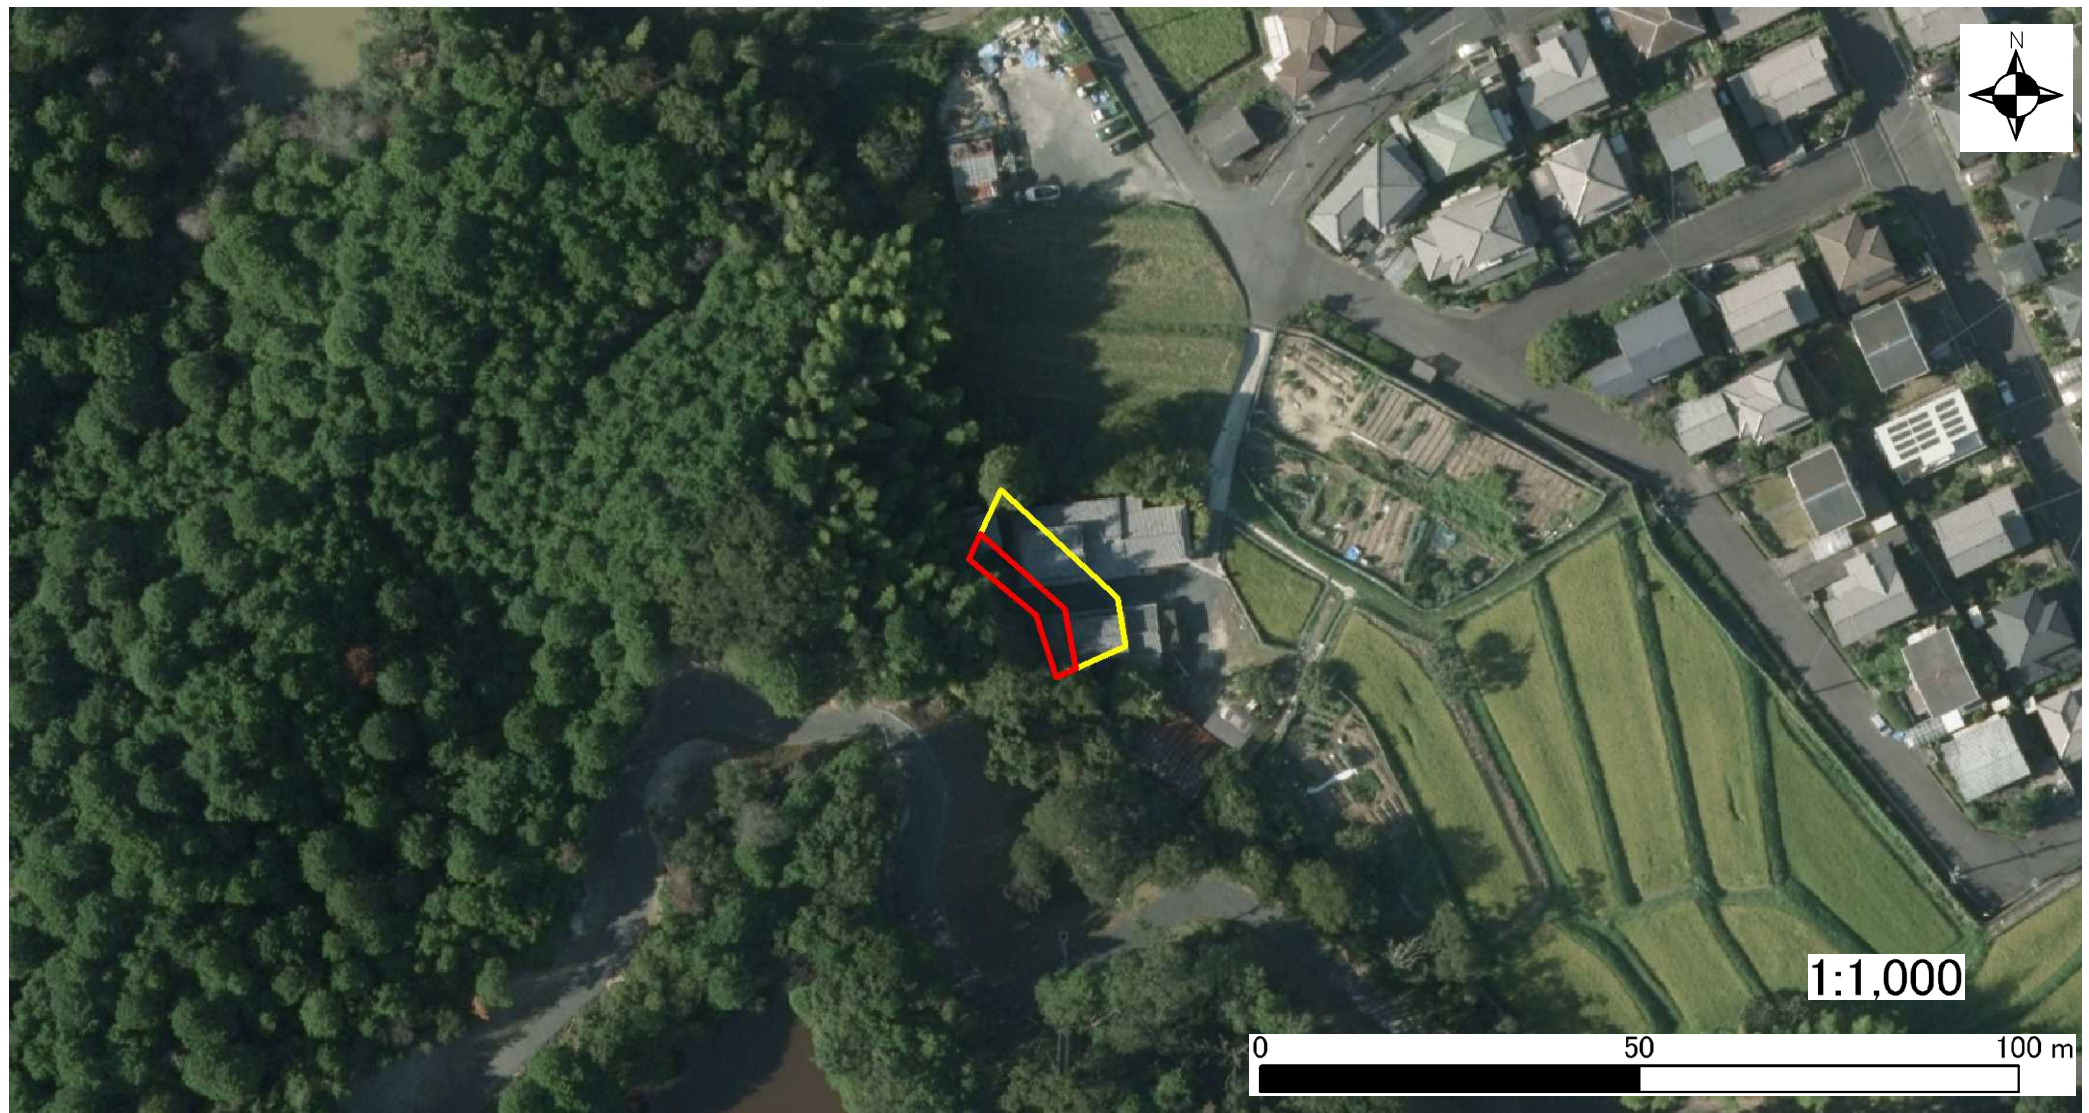
II-1290

南郷_14

滋賀県大津市南郷六丁目

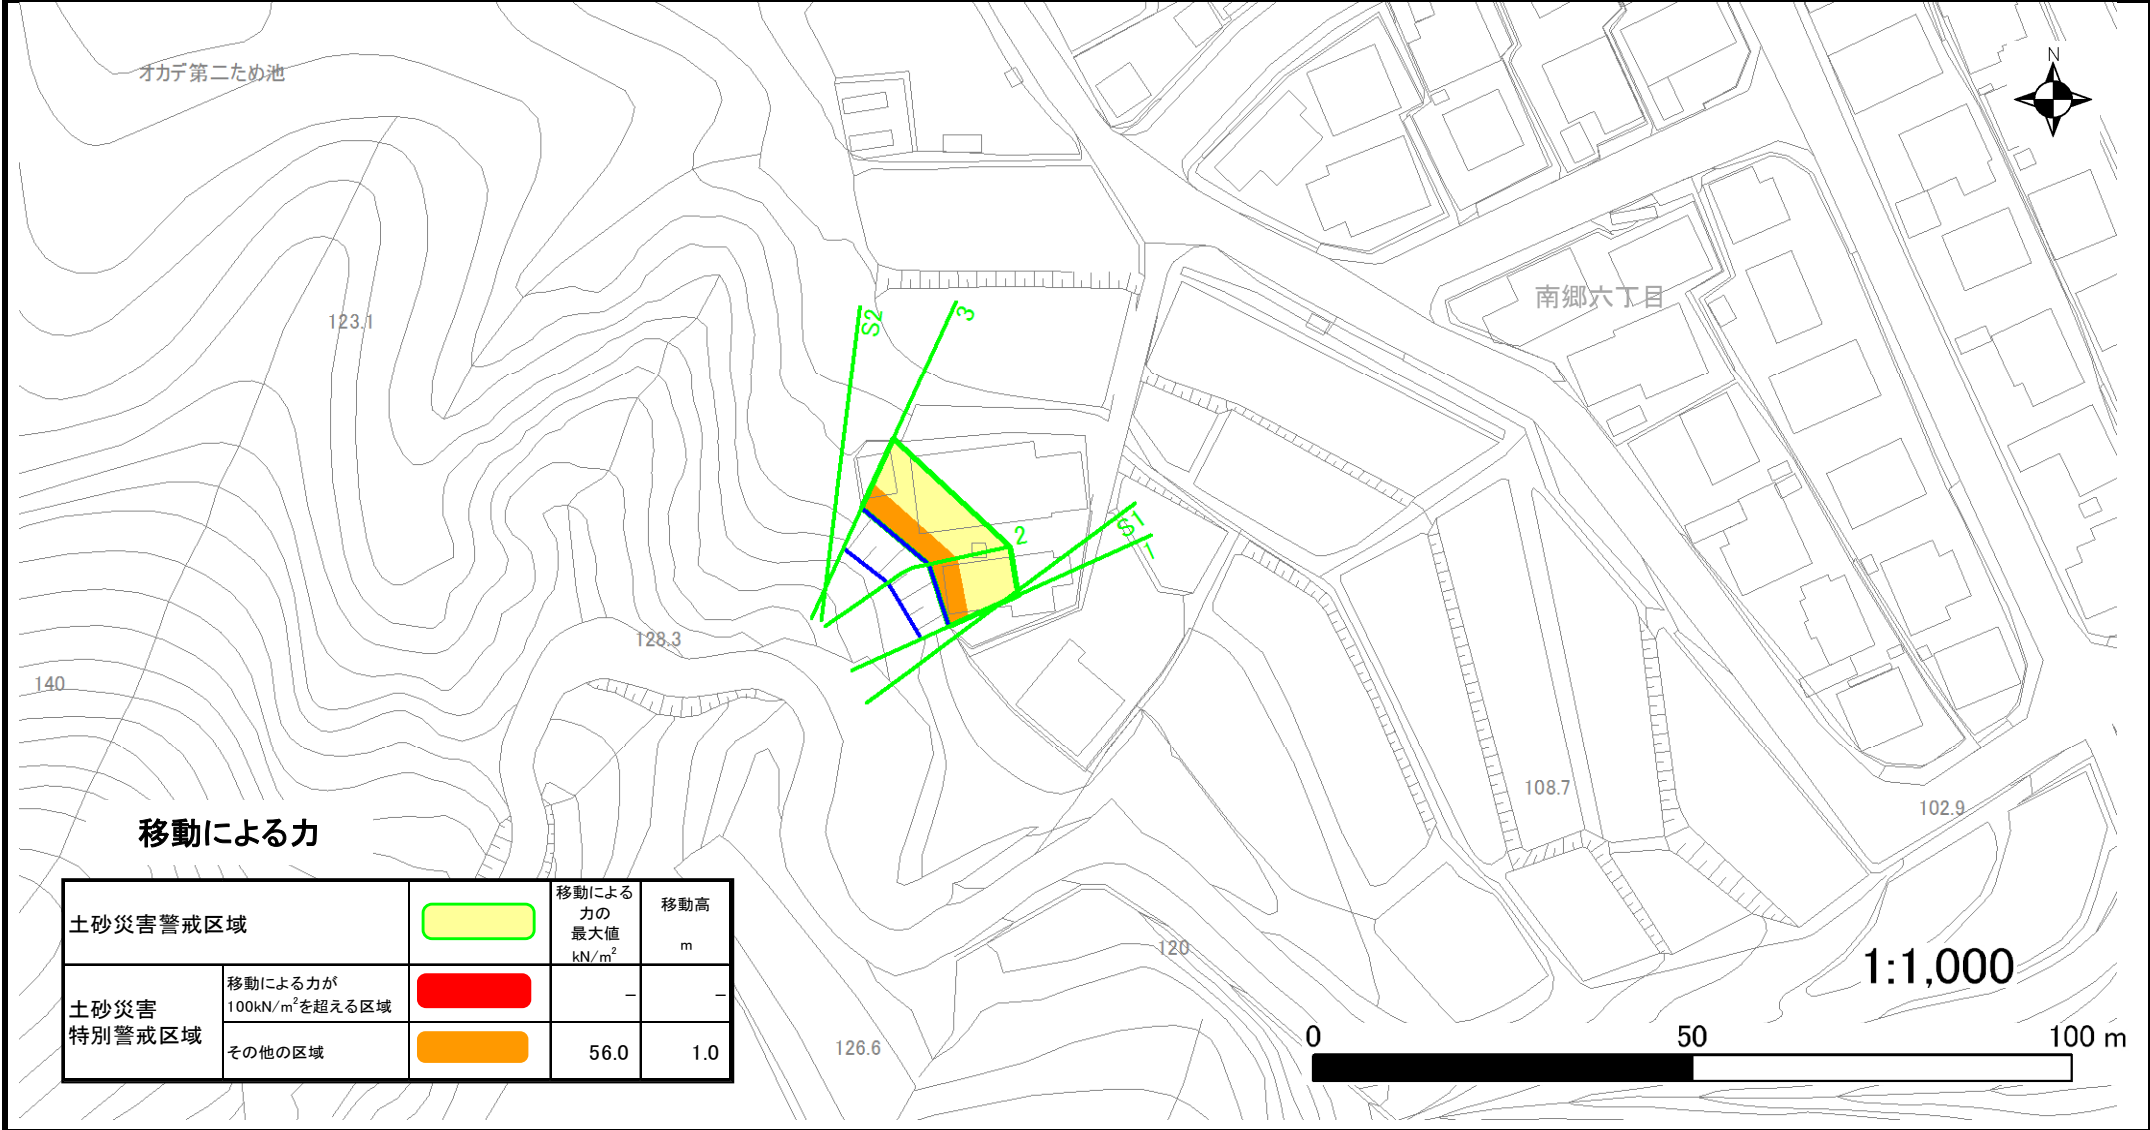
土砂災害警戒区域等設定図

移動による力

土砂災害警戒区域		移動による力の最大値 kN/m ²	移動高 m
	移動による力が100kN/m ² を超える区域	56.0	1.0
	その他の区域	-	-

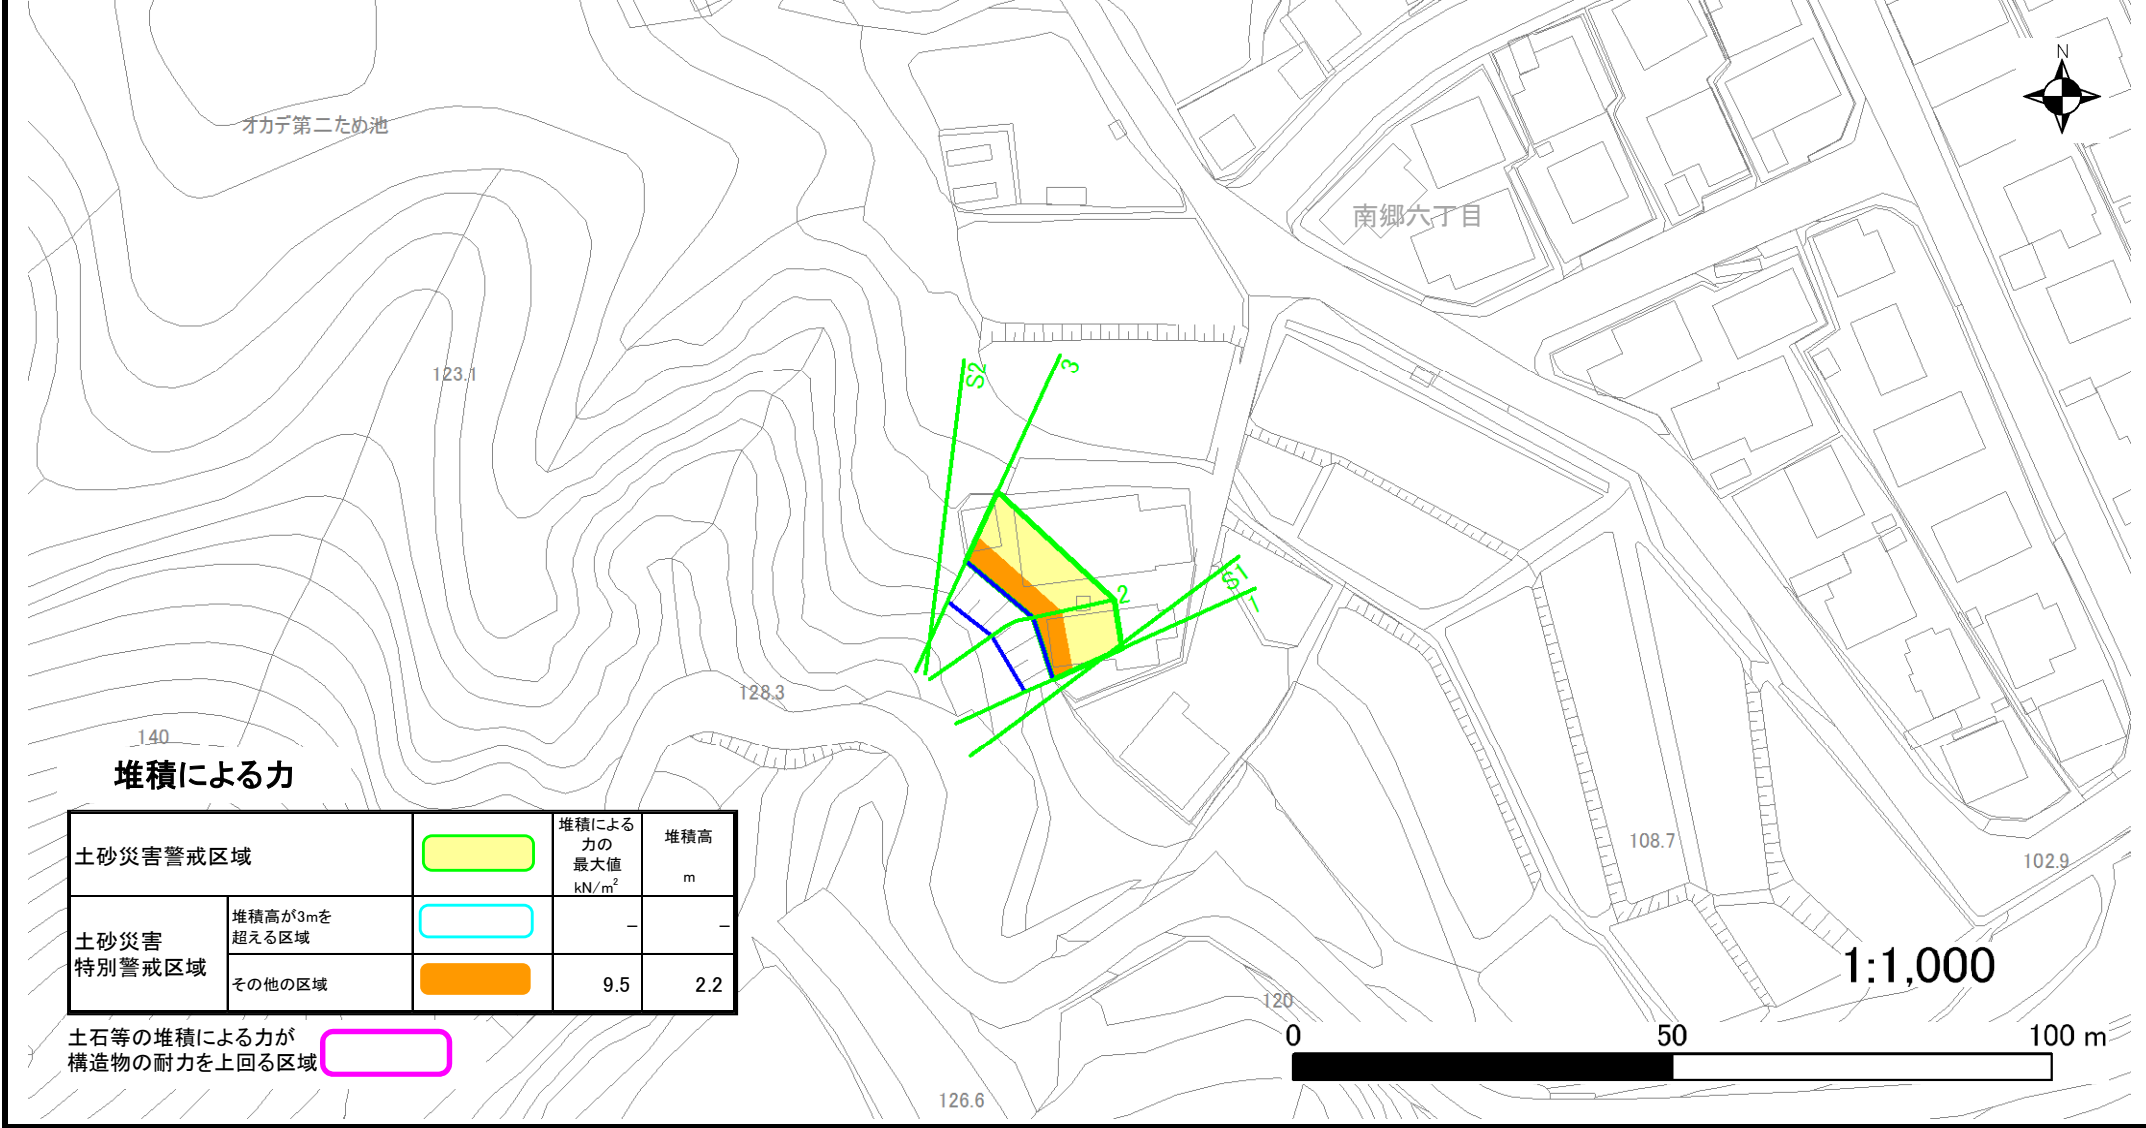
土砂災害警戒区域等設定図

堆積による力

土砂災害警戒区域		堆積による力の最大値 kN/m ²	堆積高 m
土砂災害特別警戒区域	堆積高が3mを超える区域	-	-
	その他の区域	9.5	2.2

土石等の堆積による力が構造物の耐力を上回る区域
