土砂災害警戒区域・土砂災害特別警戒区域 区域図

自然現象の種類	急傾斜地の崩壊
区域番号	II-1286
区域の名称	南郷7
区域の所在地	滋賀県大津市南郷五丁目

土砂災害警戒区域等設定図

箇所番号	II-1286	箇所名	南郷_7	所在地	滋賀県大津市南郷五丁目
------	---------	-----	------	-----	-------------

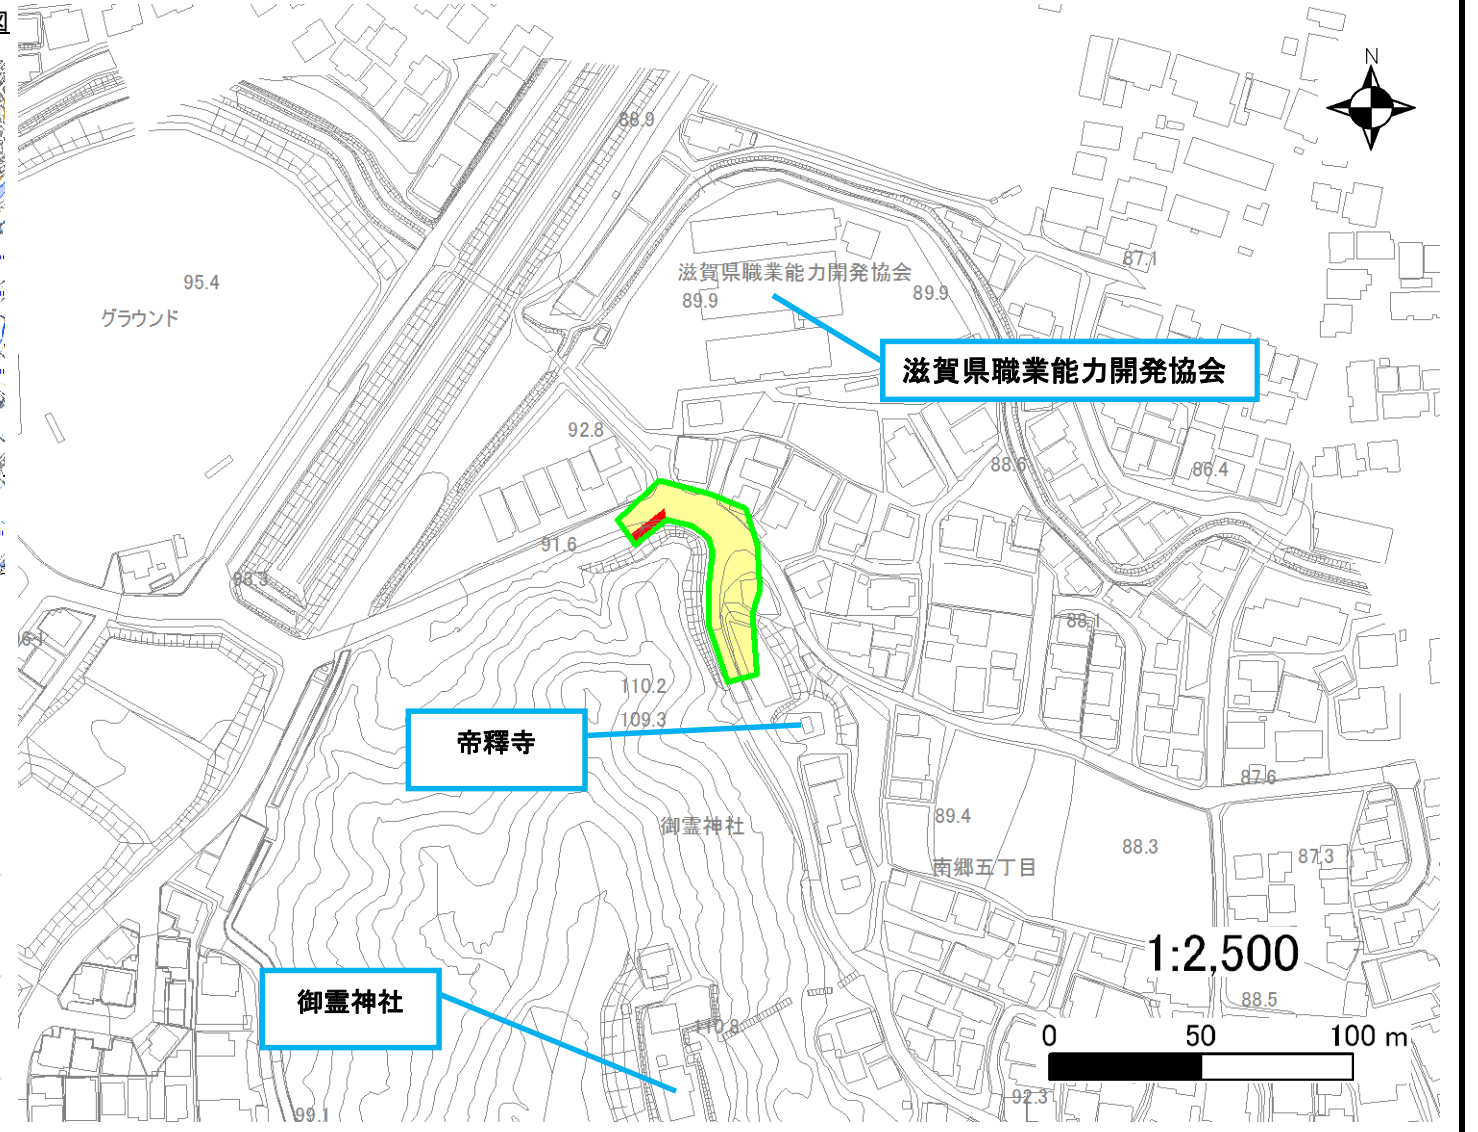
土砂災害警戒区域	
土砂災害特別警戒区域

○ この区域図は、空中写真測量による地形図に、実測による区域図を投影したものであり、一部異なって見える場合があります。詳しくは、土木事務所にお尋ねください。

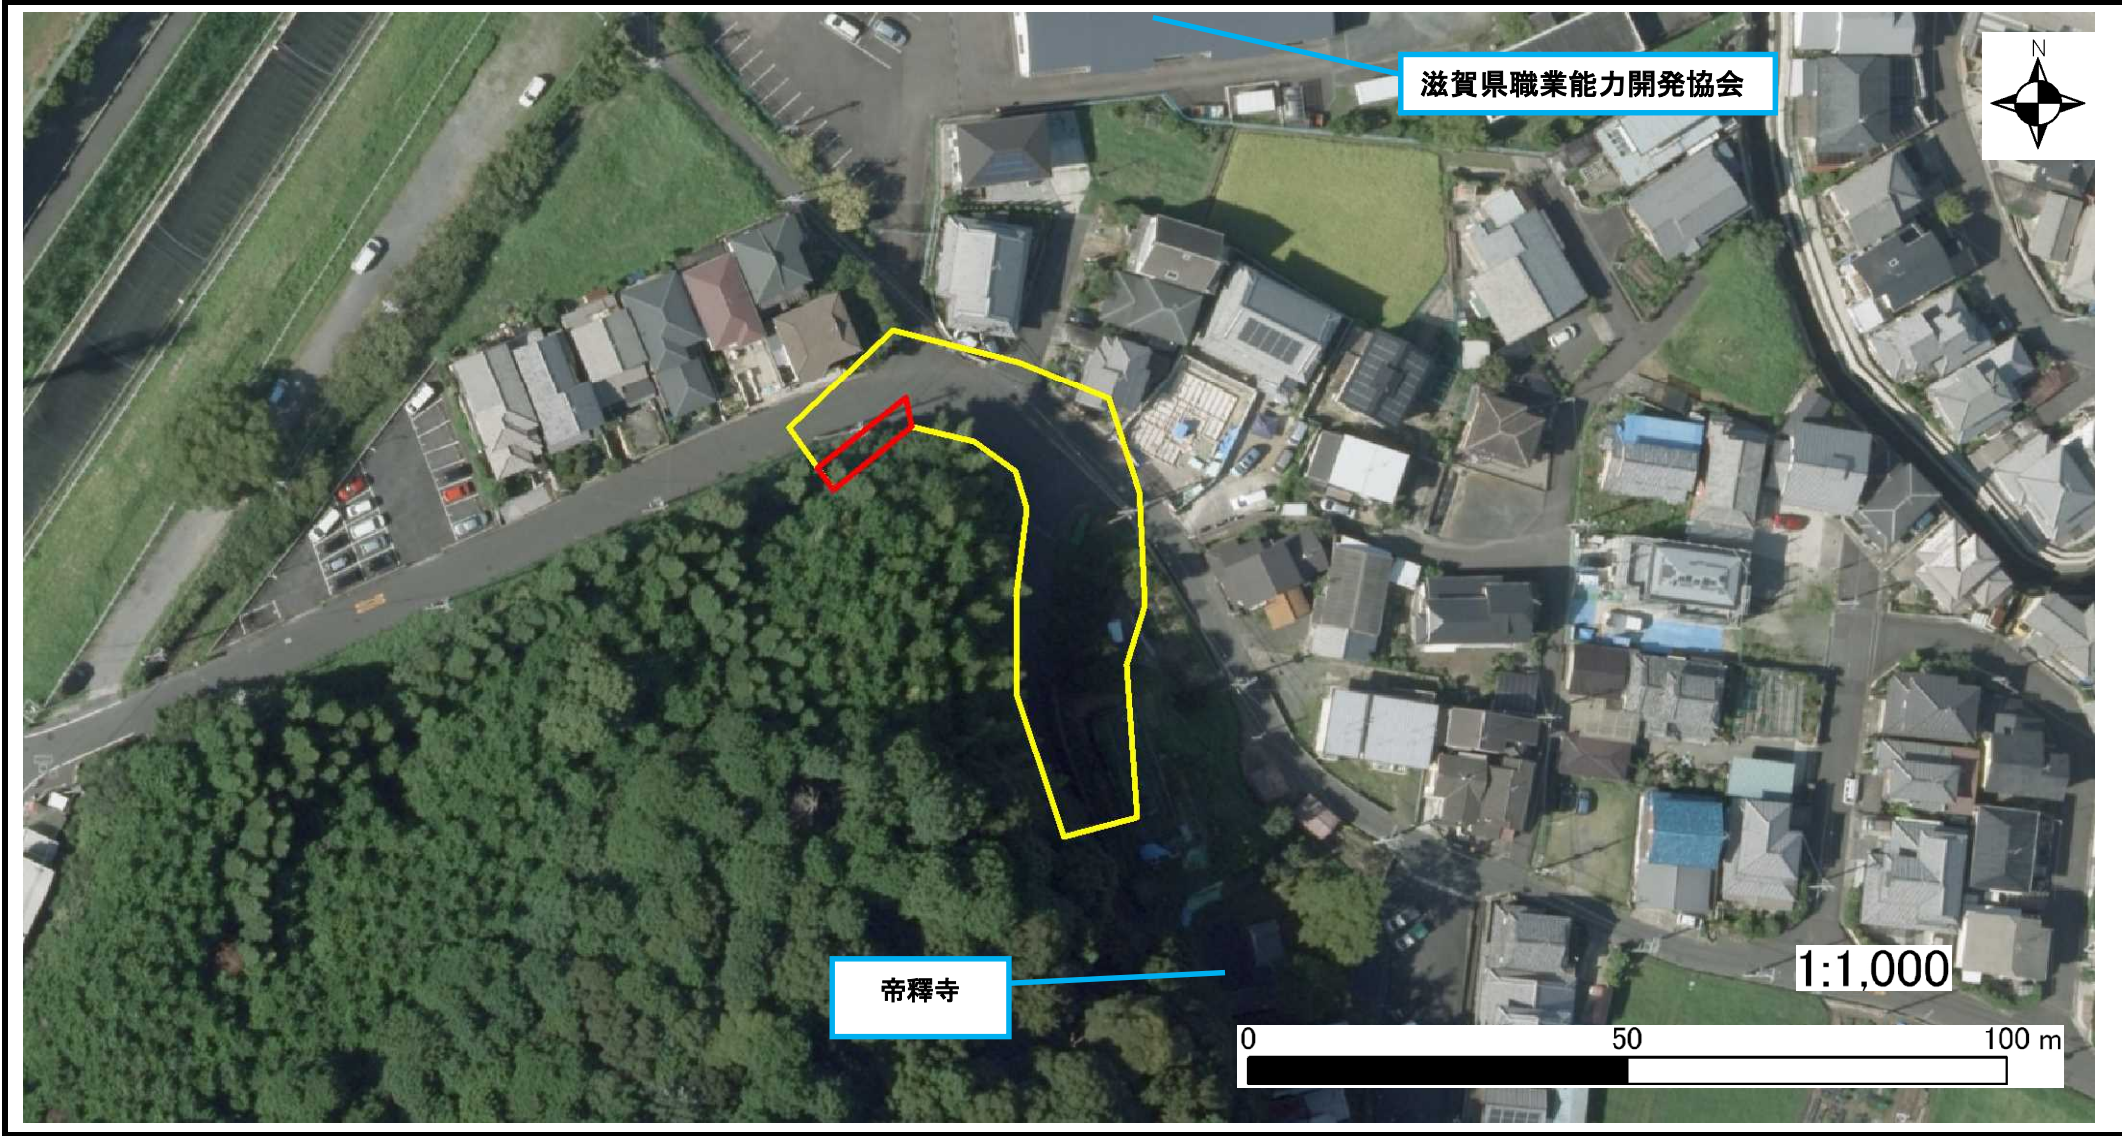
土砂災害警戒区域等設定図(オルソ画像)

II-1286

南郷_7

滋賀県大津市南郷五丁目

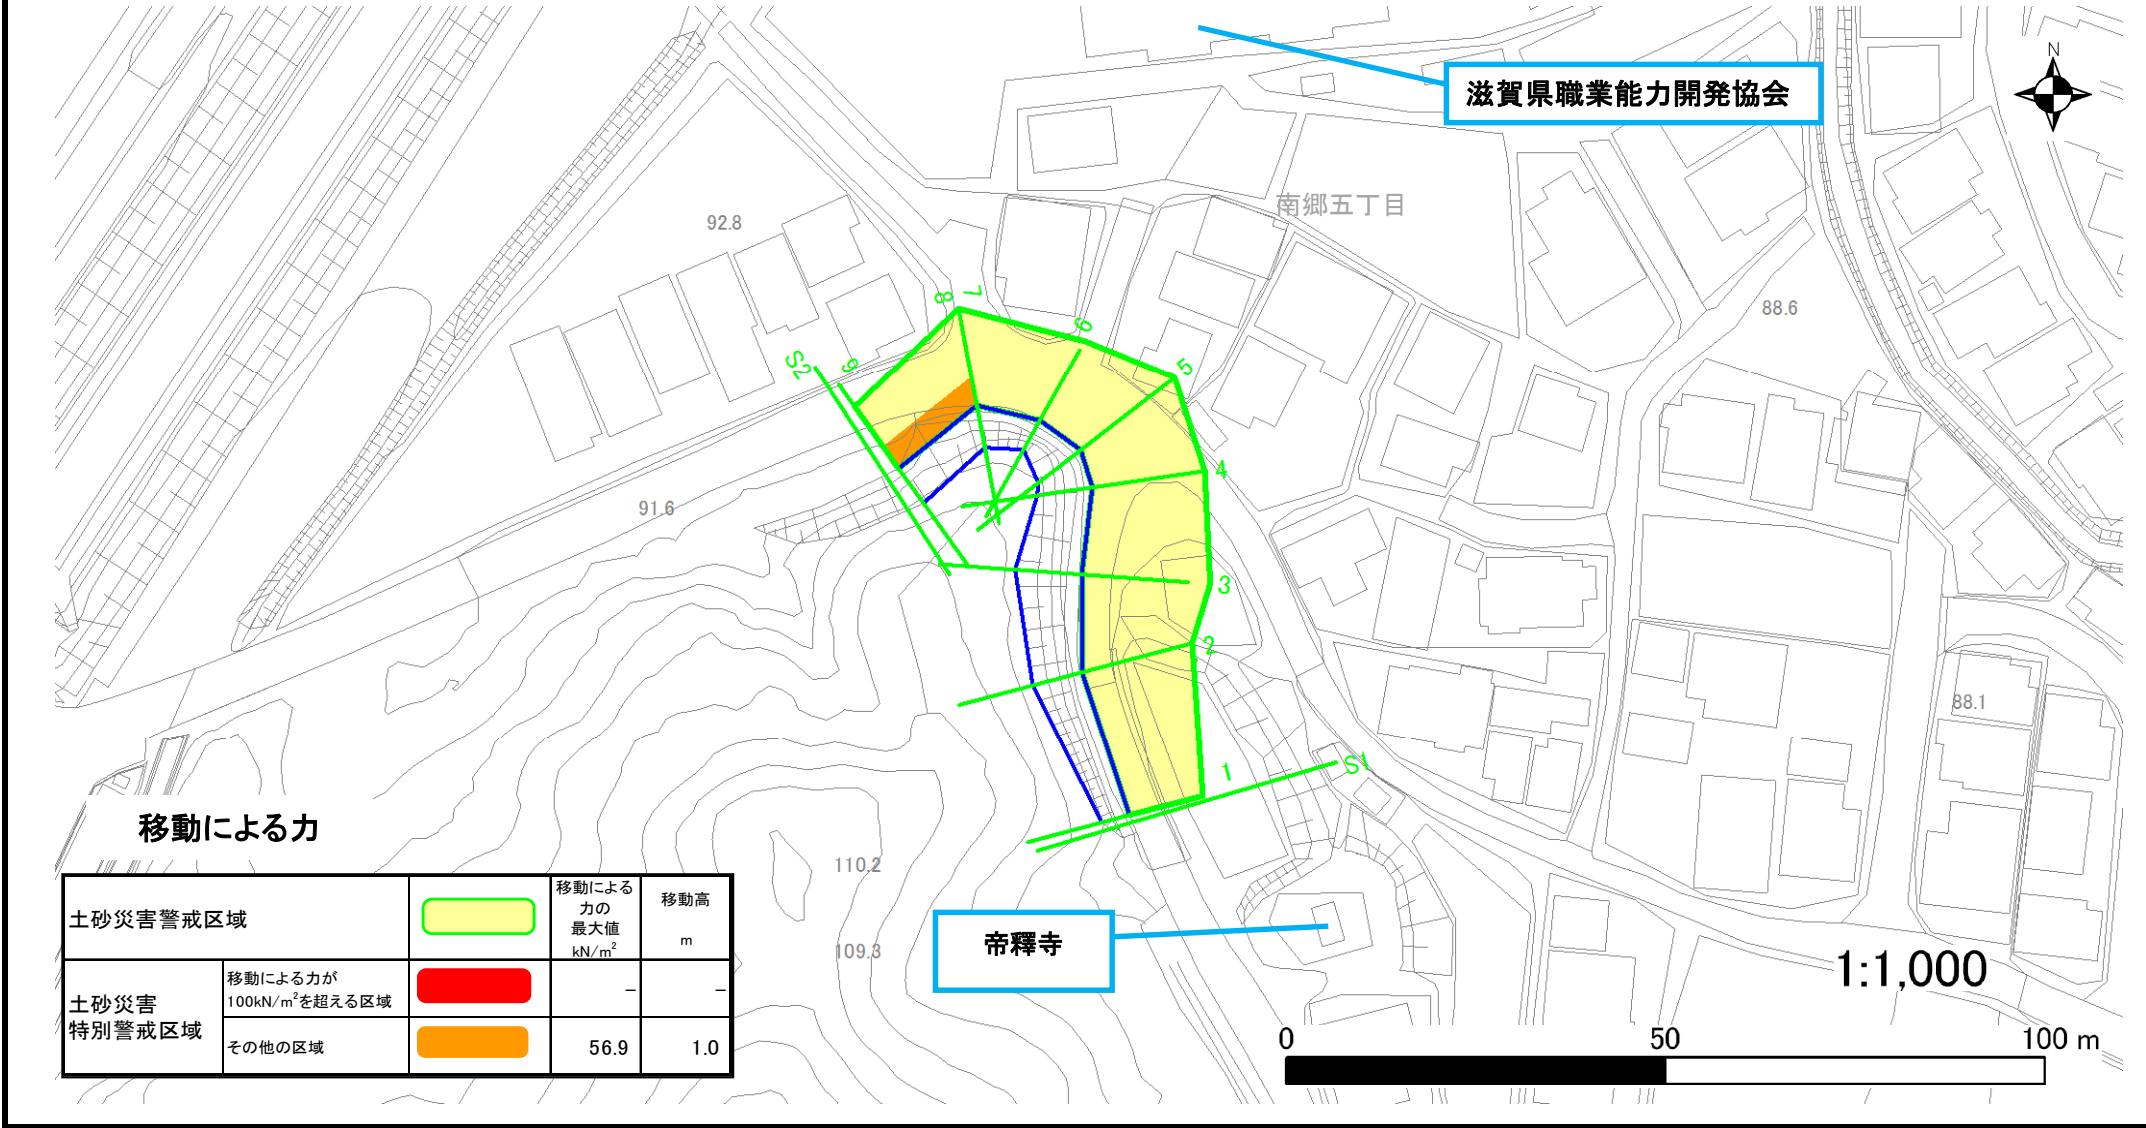
移動による力

土砂災害警戒区域		移動による力の最大値 kN/m ²	移動高 m
	移動による力が100kN/m ² を超える区域	56.9	1.0
	その他の区域	-	-

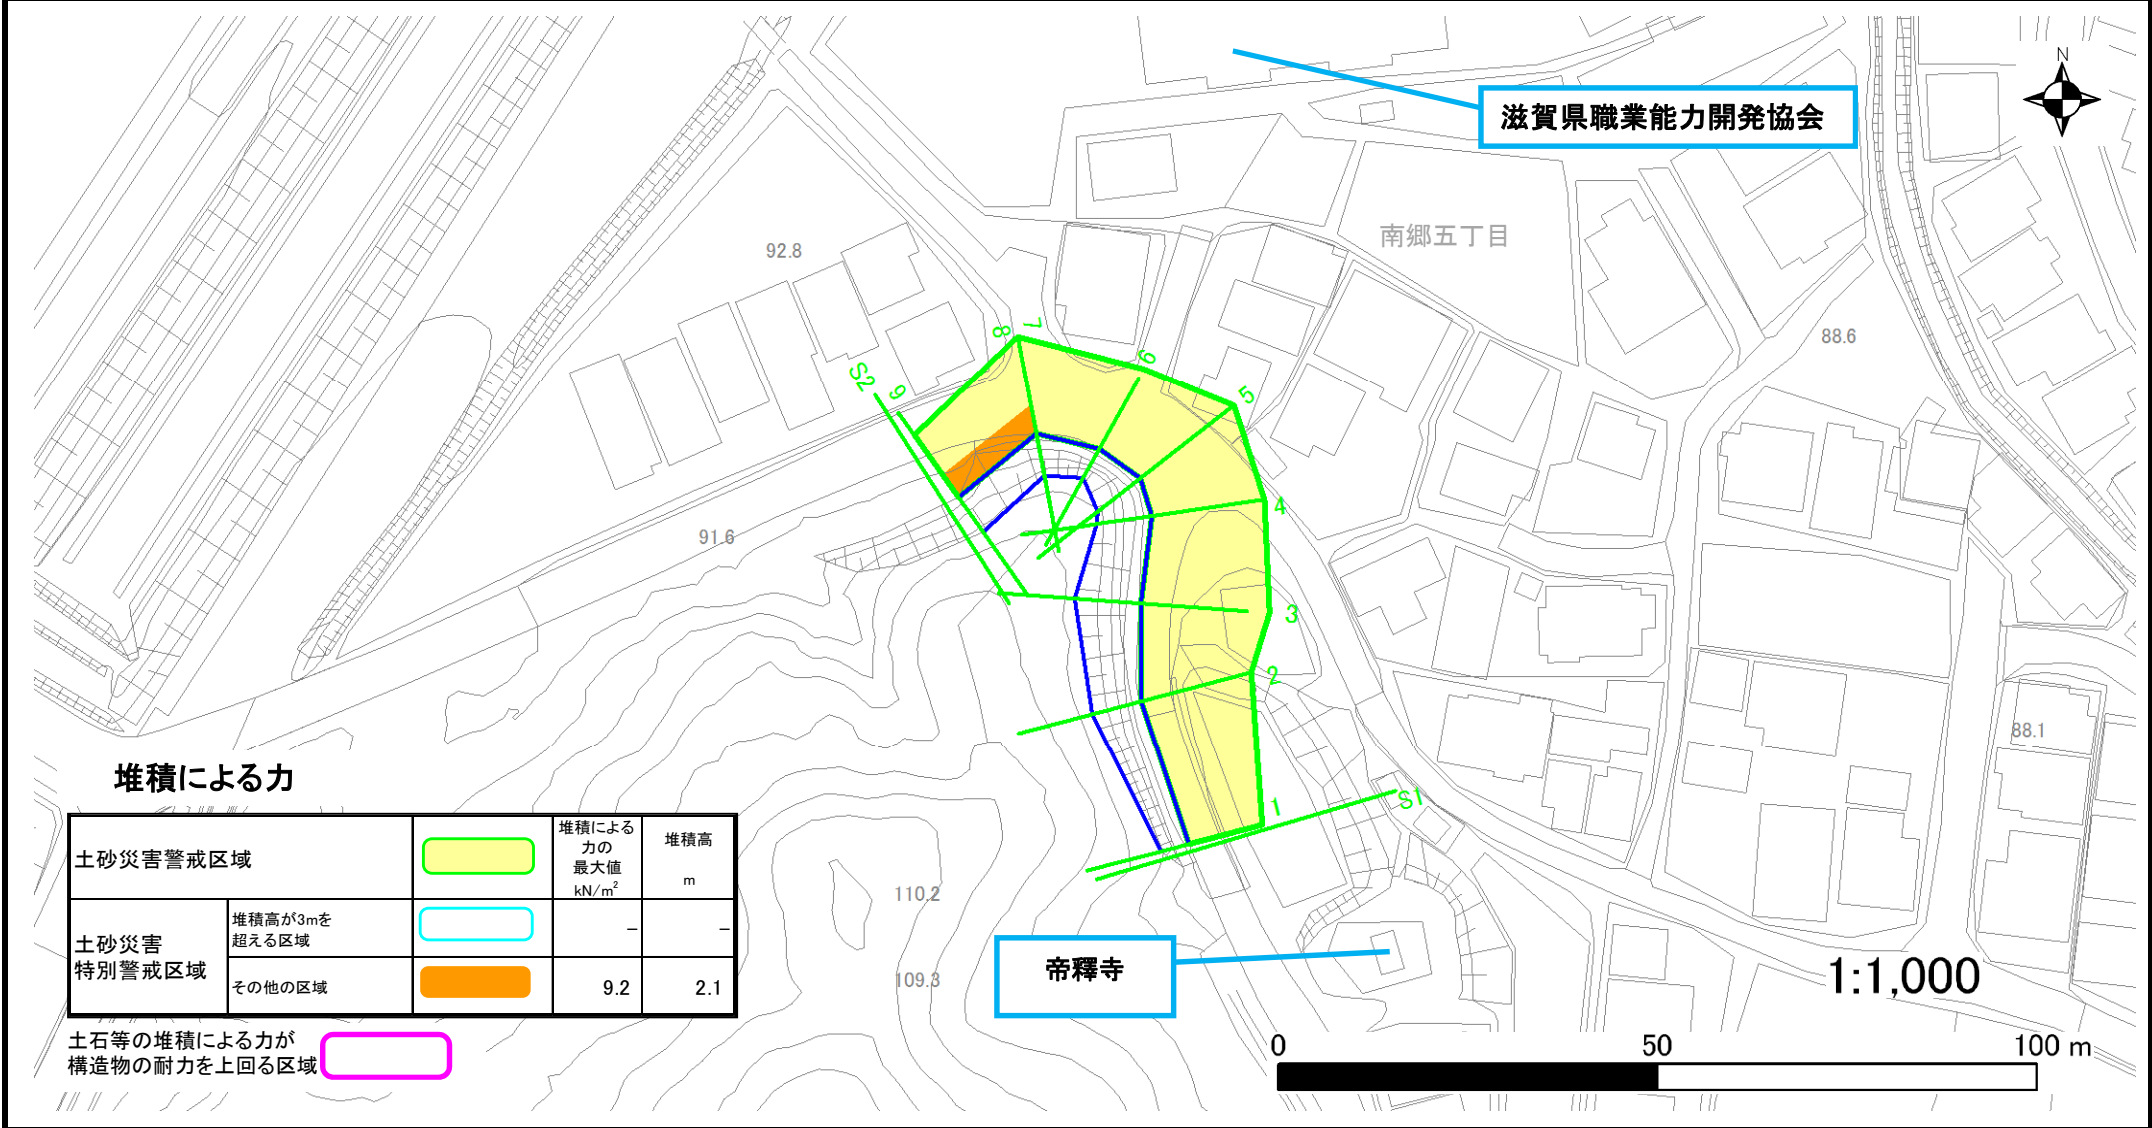
土砂災害警戒区域等設定図

堆積による力

土砂災害警戒区域		堆積による力の最大値 kN/m ²	堆積高 m
土砂災害特別警戒区域	堆積高が3mを超える区域	-	-
	その他の区域	9.2	2.1

土石等の堆積による力が構造物の耐力を上回る区域
