土砂災害警戒区域・土砂災害特別警戒区域 区域図

自然現象の種類	急傾斜地の崩壊
区域番号	I-1869
区域の名称	瀬田3
区域の所在地	滋賀県大津市瀬田五丁目

土砂災害警戒区域等設定図(オルソ画像)

土砂災害警戒区域等設定図

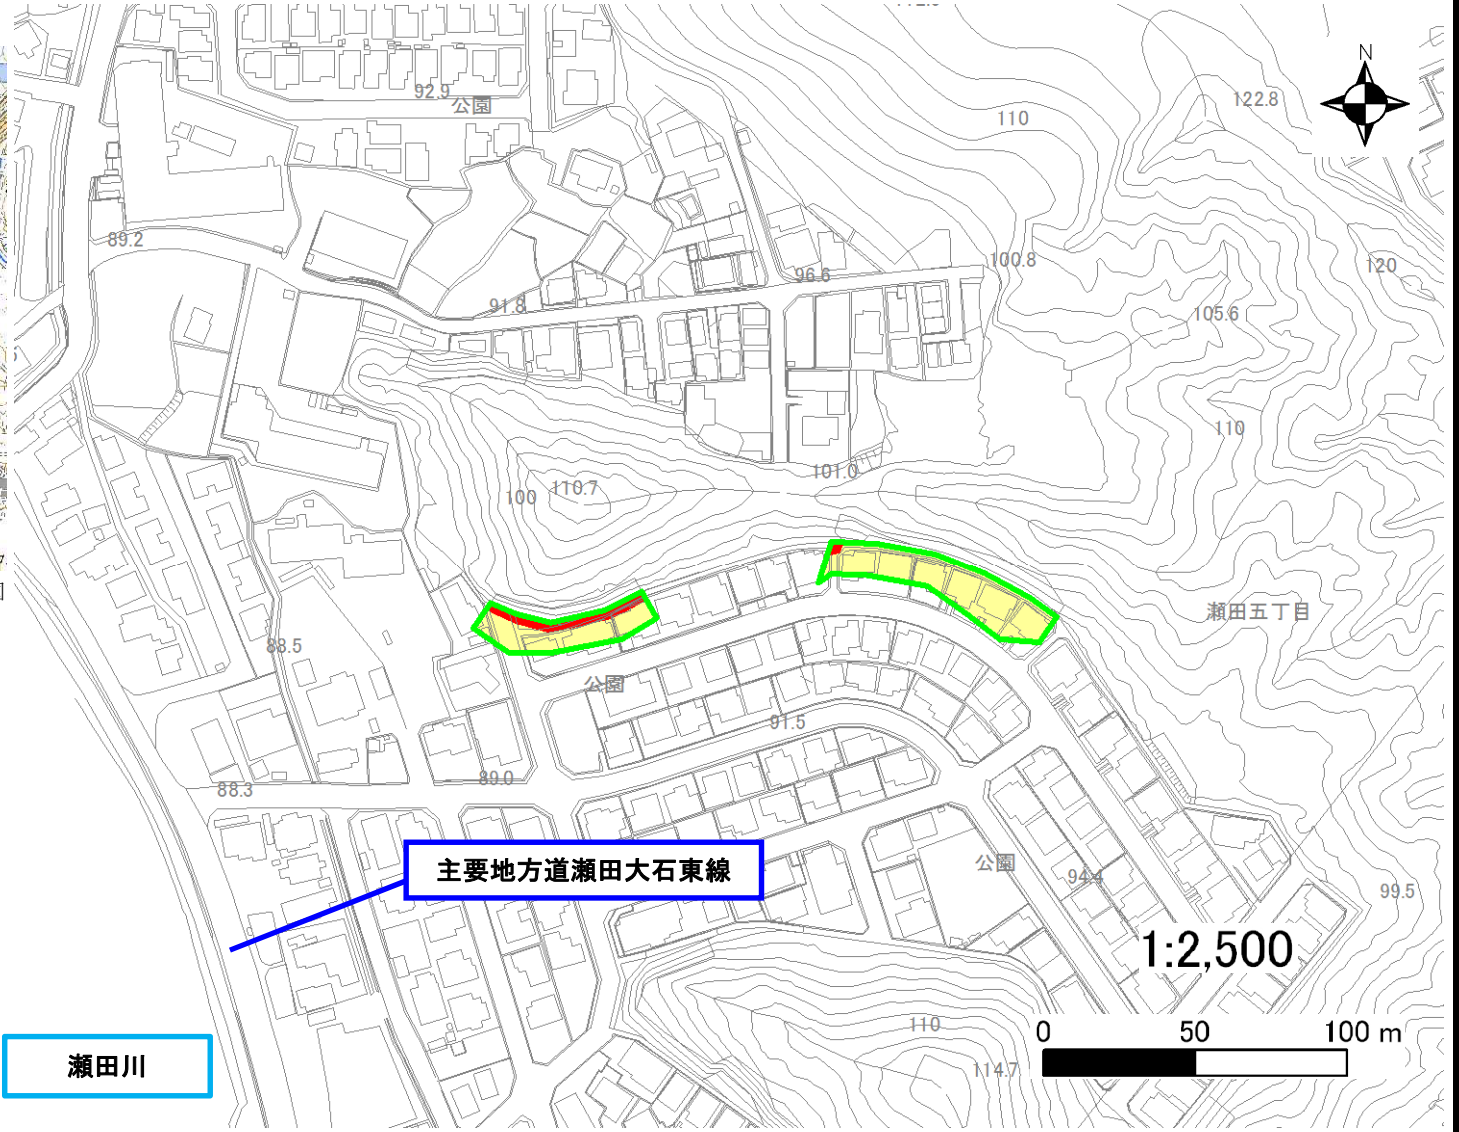
土砂災害警戒区域	
土砂災害特別警戒区域

○ この区域図は、空中写真測量による地形図に、実測による区域図を投影したものであり、一部異なって見える場合があります。詳しくは、土木事務所にお尋ねください。

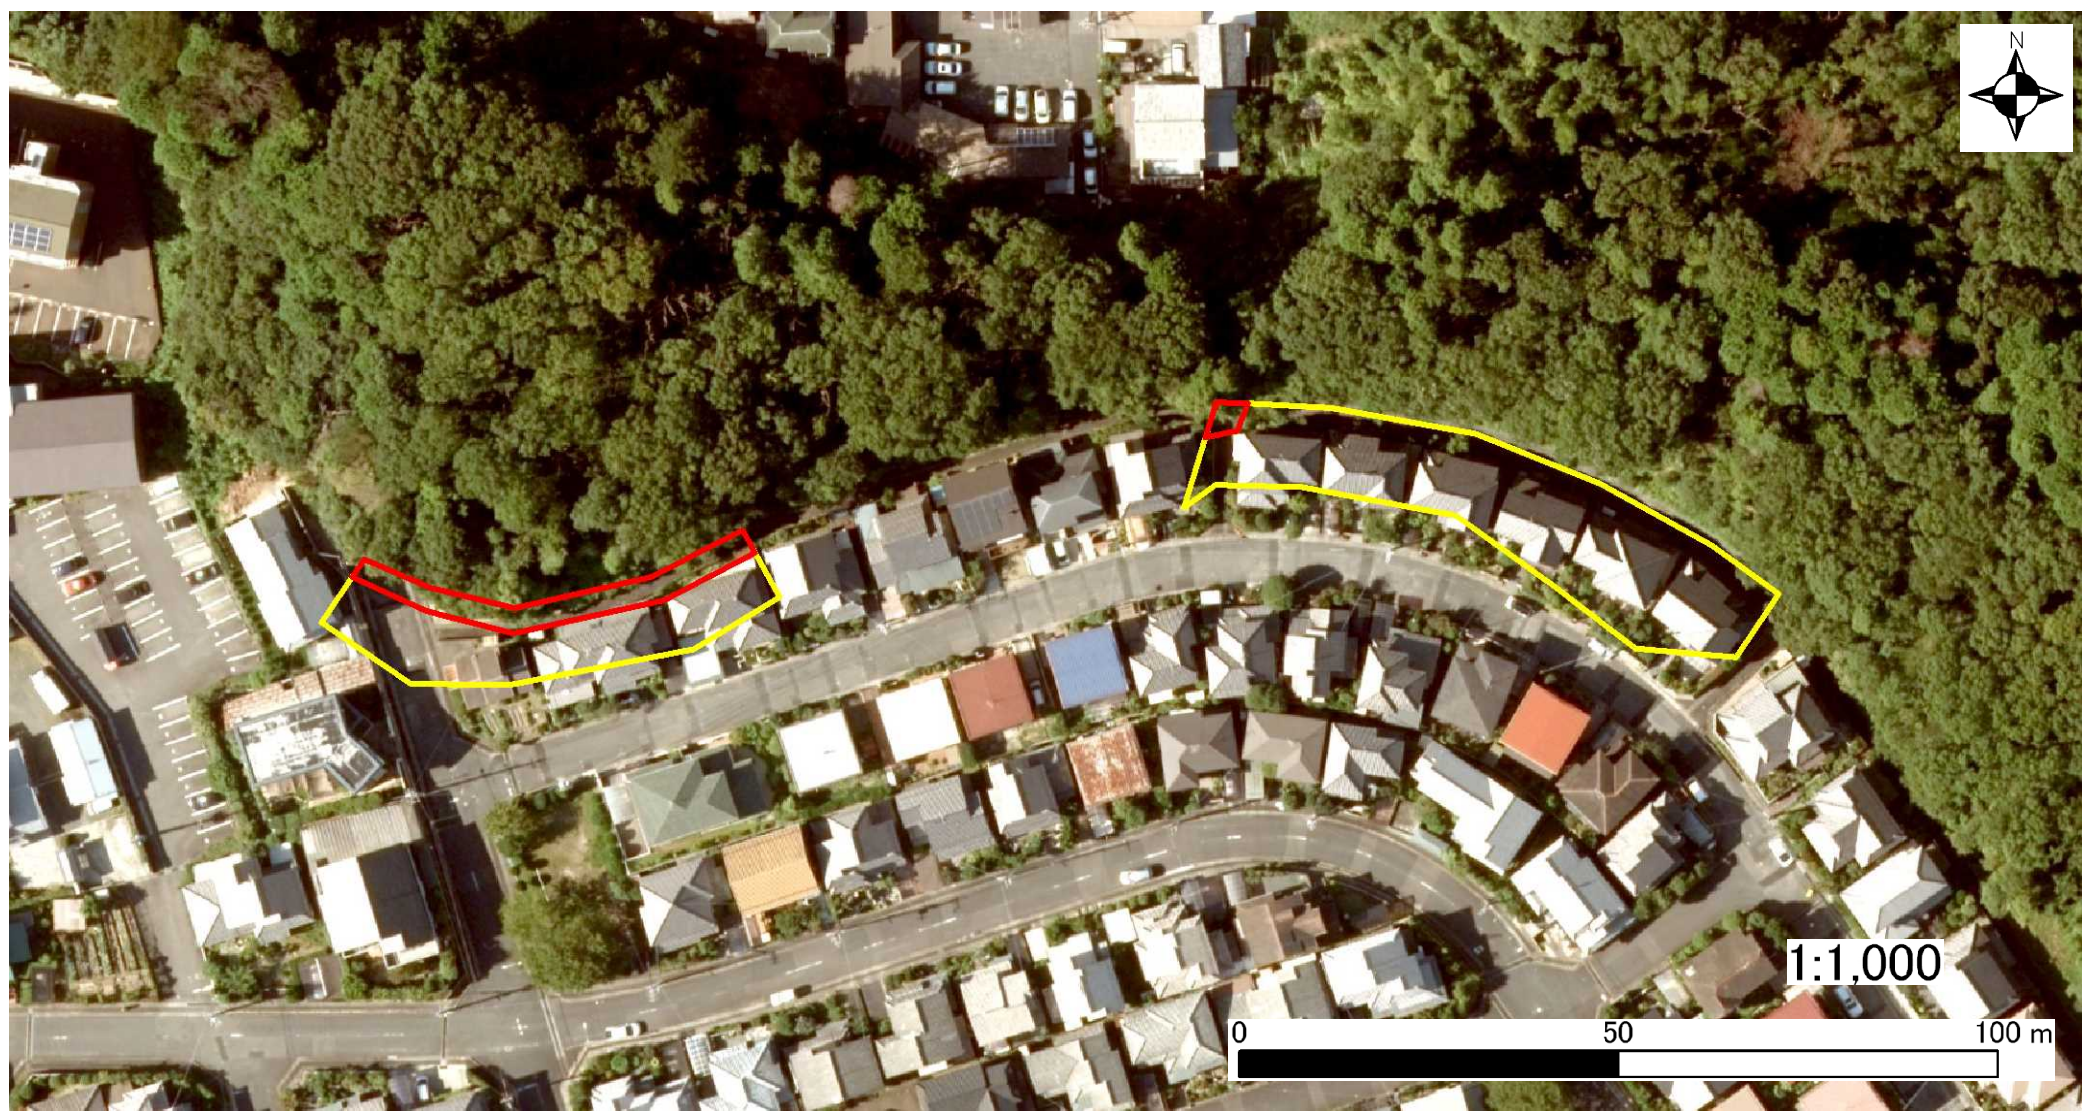
I-1869

瀬田_3

滋賀県大津市瀬田五丁目

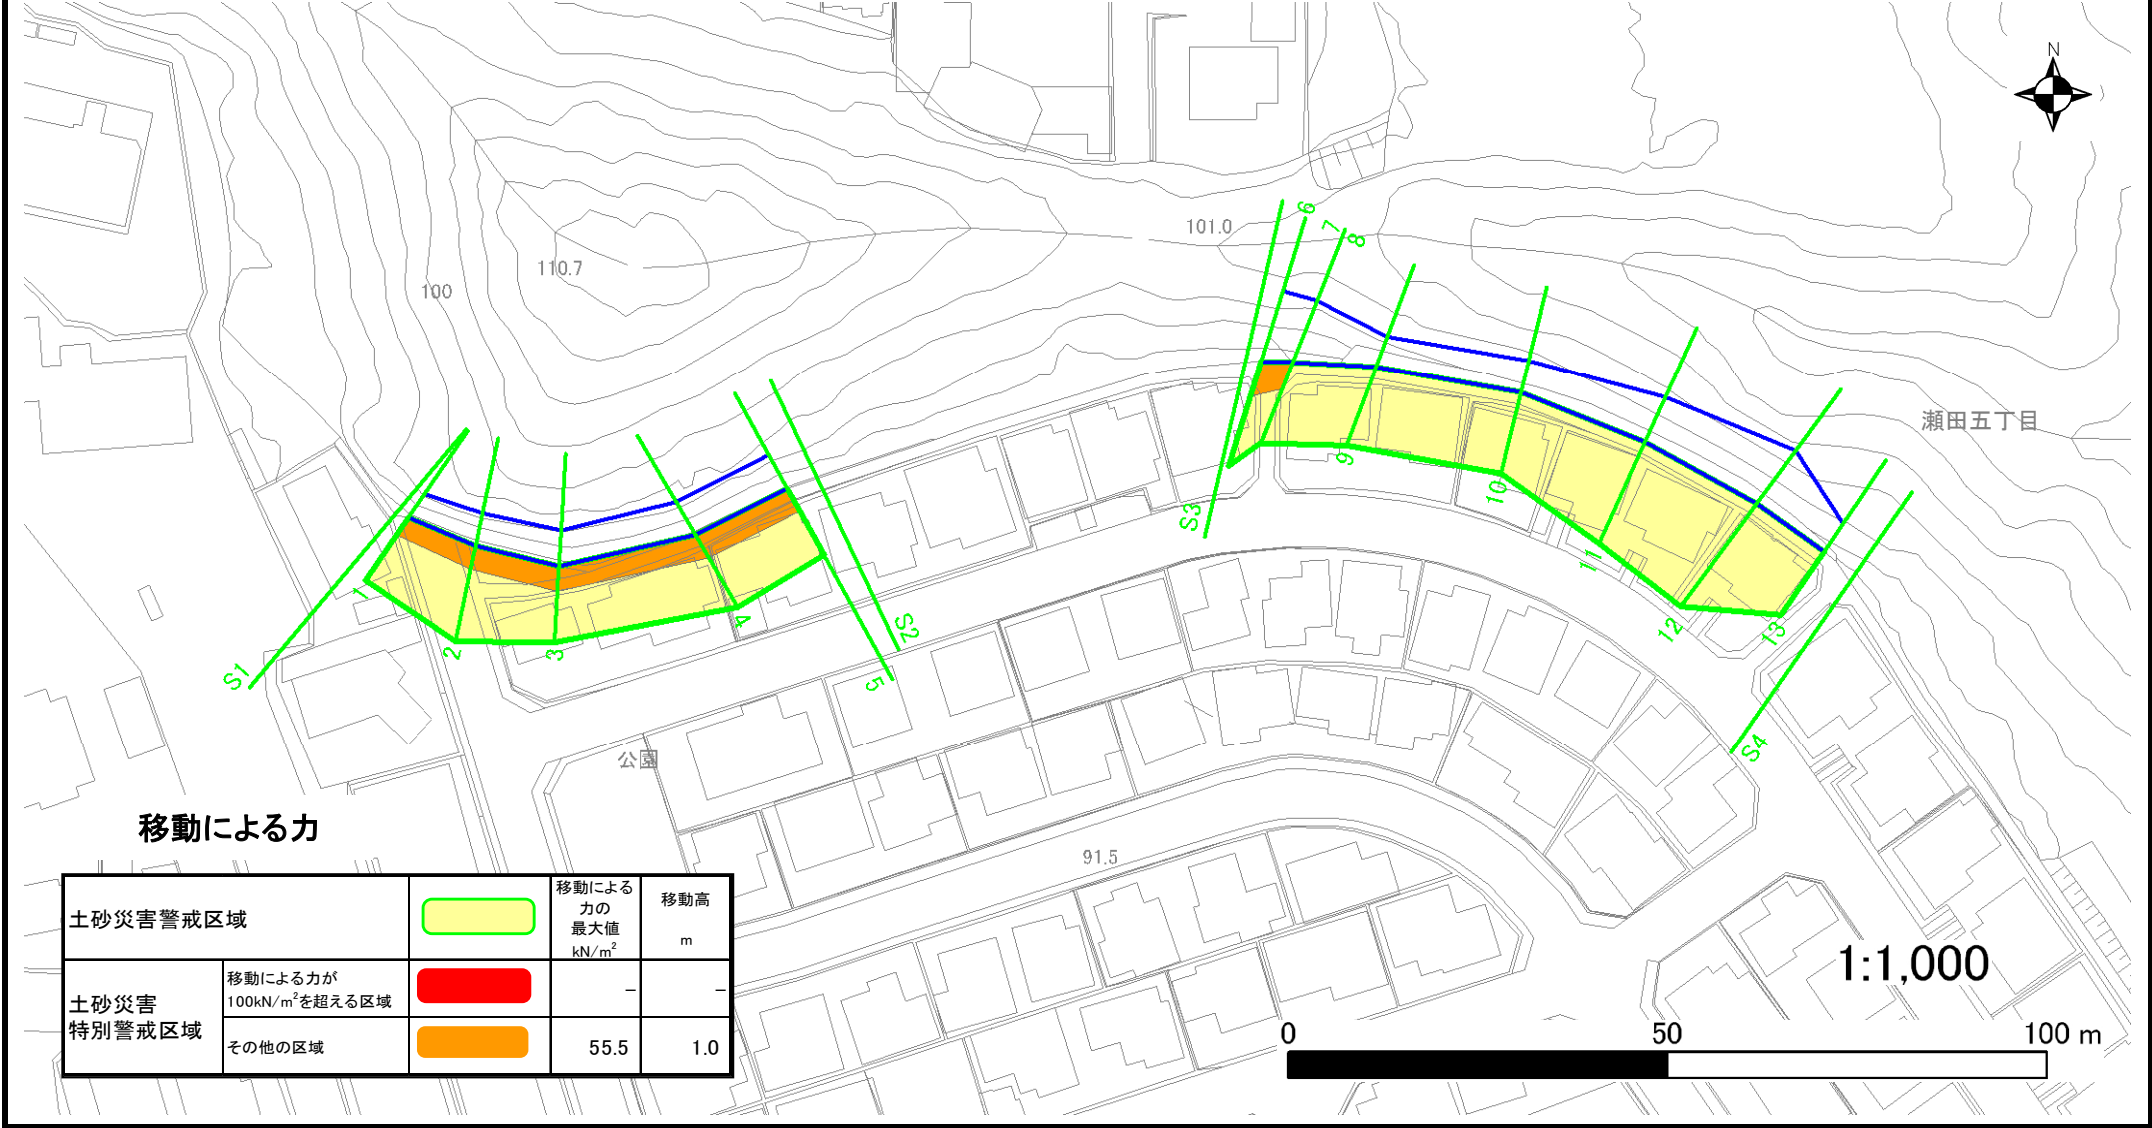
箇所番号	I-1869	箇所名	瀬田_3	所在地	滋賀県大津市瀬田五丁目
------	--------	-----	------	-----	-------------

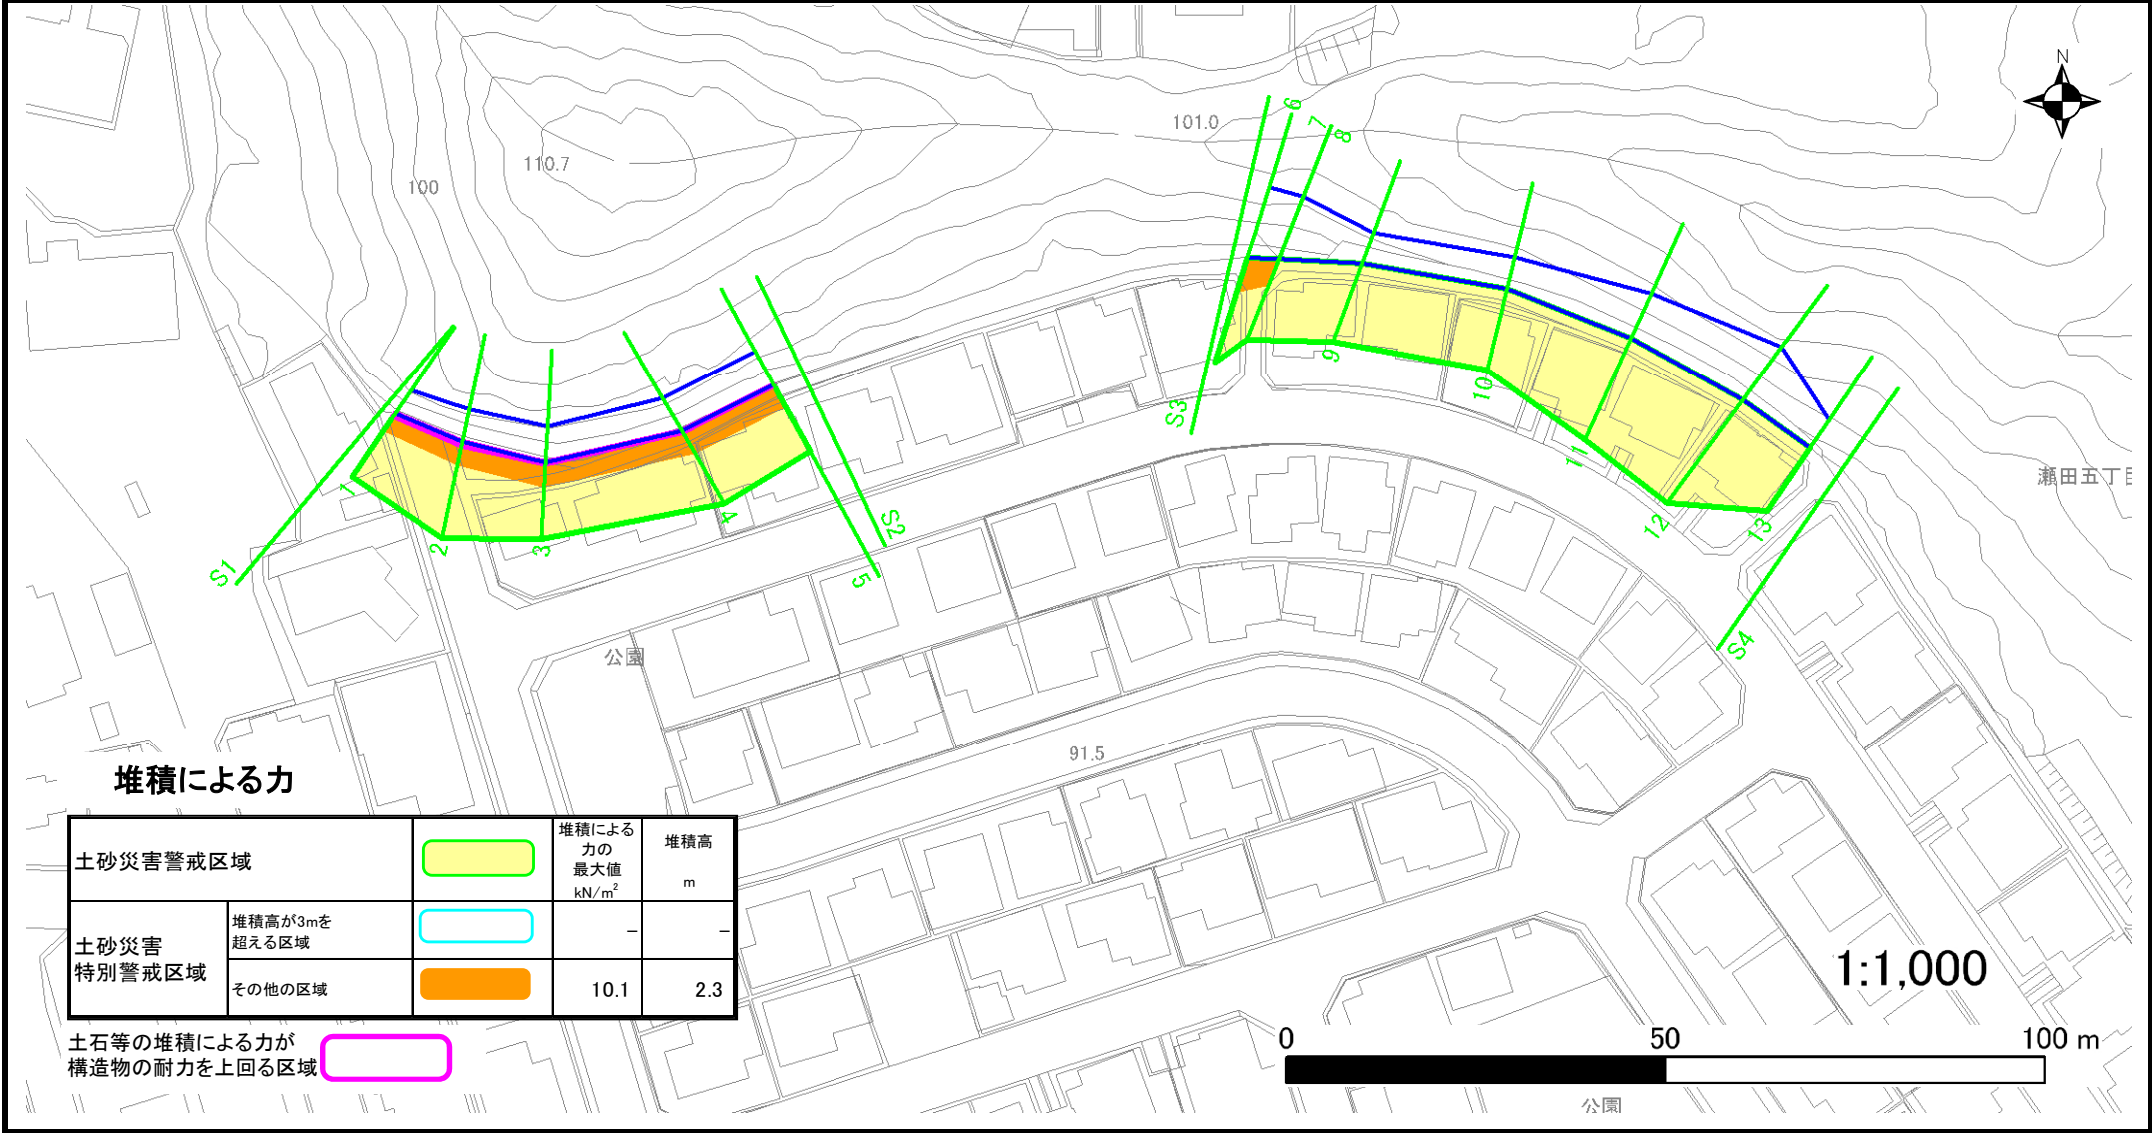
土砂災害警戒区域等設定図

箇所番号 I-1869 箇所名 瀬田_3 所在地 滋賀県大津市瀬田五丁目

堆積による力

土砂災害警戒区域		堆積による力の最大値 kN/m ²	堆積高 m
土砂災害特別警戒区域	堆積高が3mを超える区域	-	-
	その他の区域	10.1	2.3

土石等の堆積による力が構造物の耐力を上回る区域
