土砂災害特別警戒区域

土砂災害警戒区域

土砂災害警戒区域・土砂災害特別警戒区域 区域図

自然現象の種類	急傾斜地の崩壊
箇所番号	I-1107
箇所名	追分町5
所在地	滋賀県大津市追分町

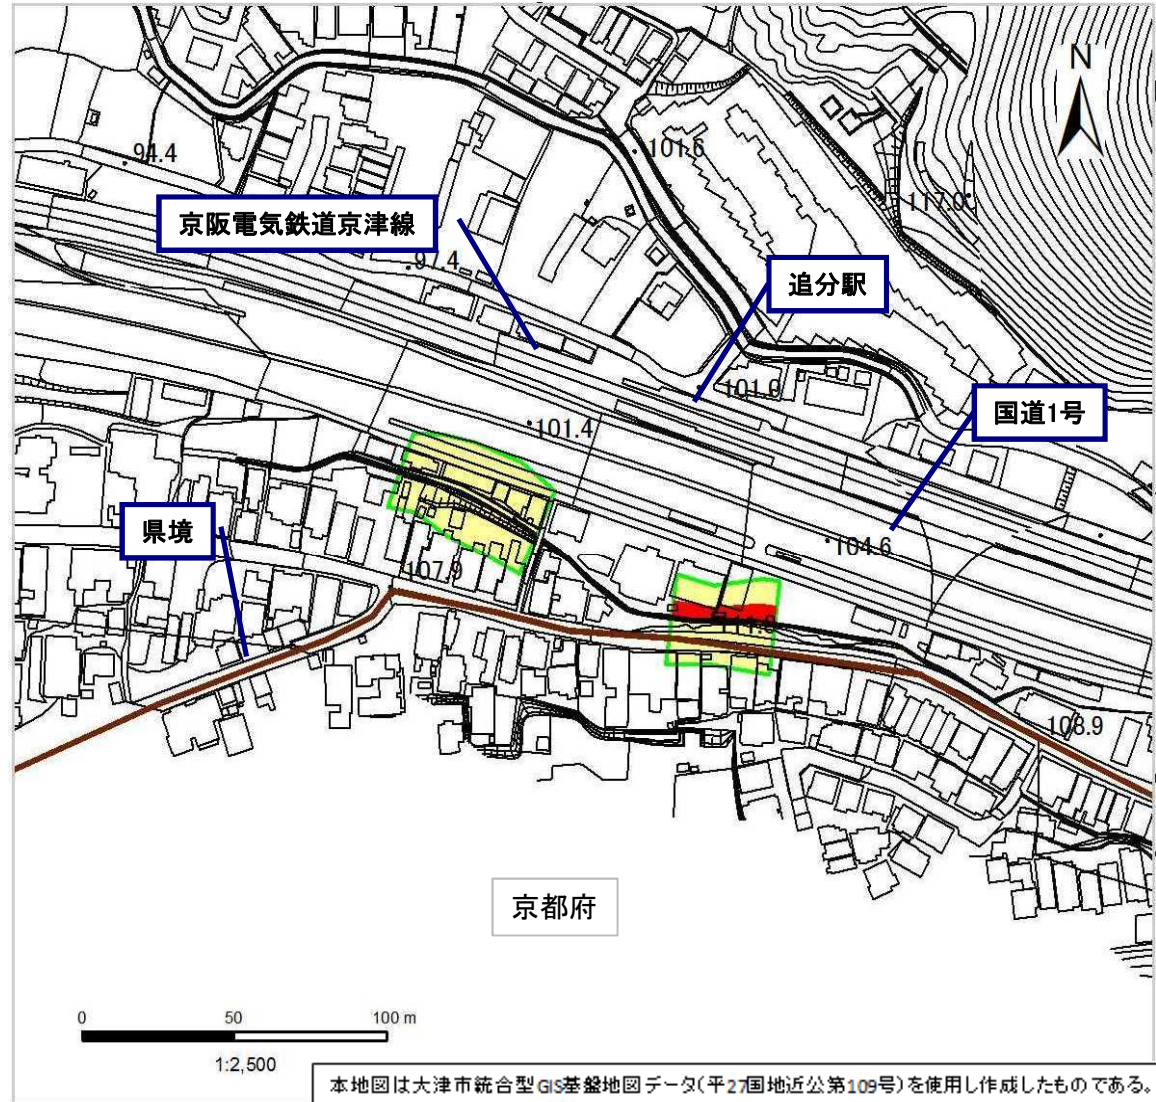
土砂災害警戒区域	
土砂災害特別警戒区域

○ この区域図は、空中写真測量による地形図に、実測による区域図を投影したものであり、一部異なって見える場合があります。
詳しくは、土木事務所にお尋ねください。

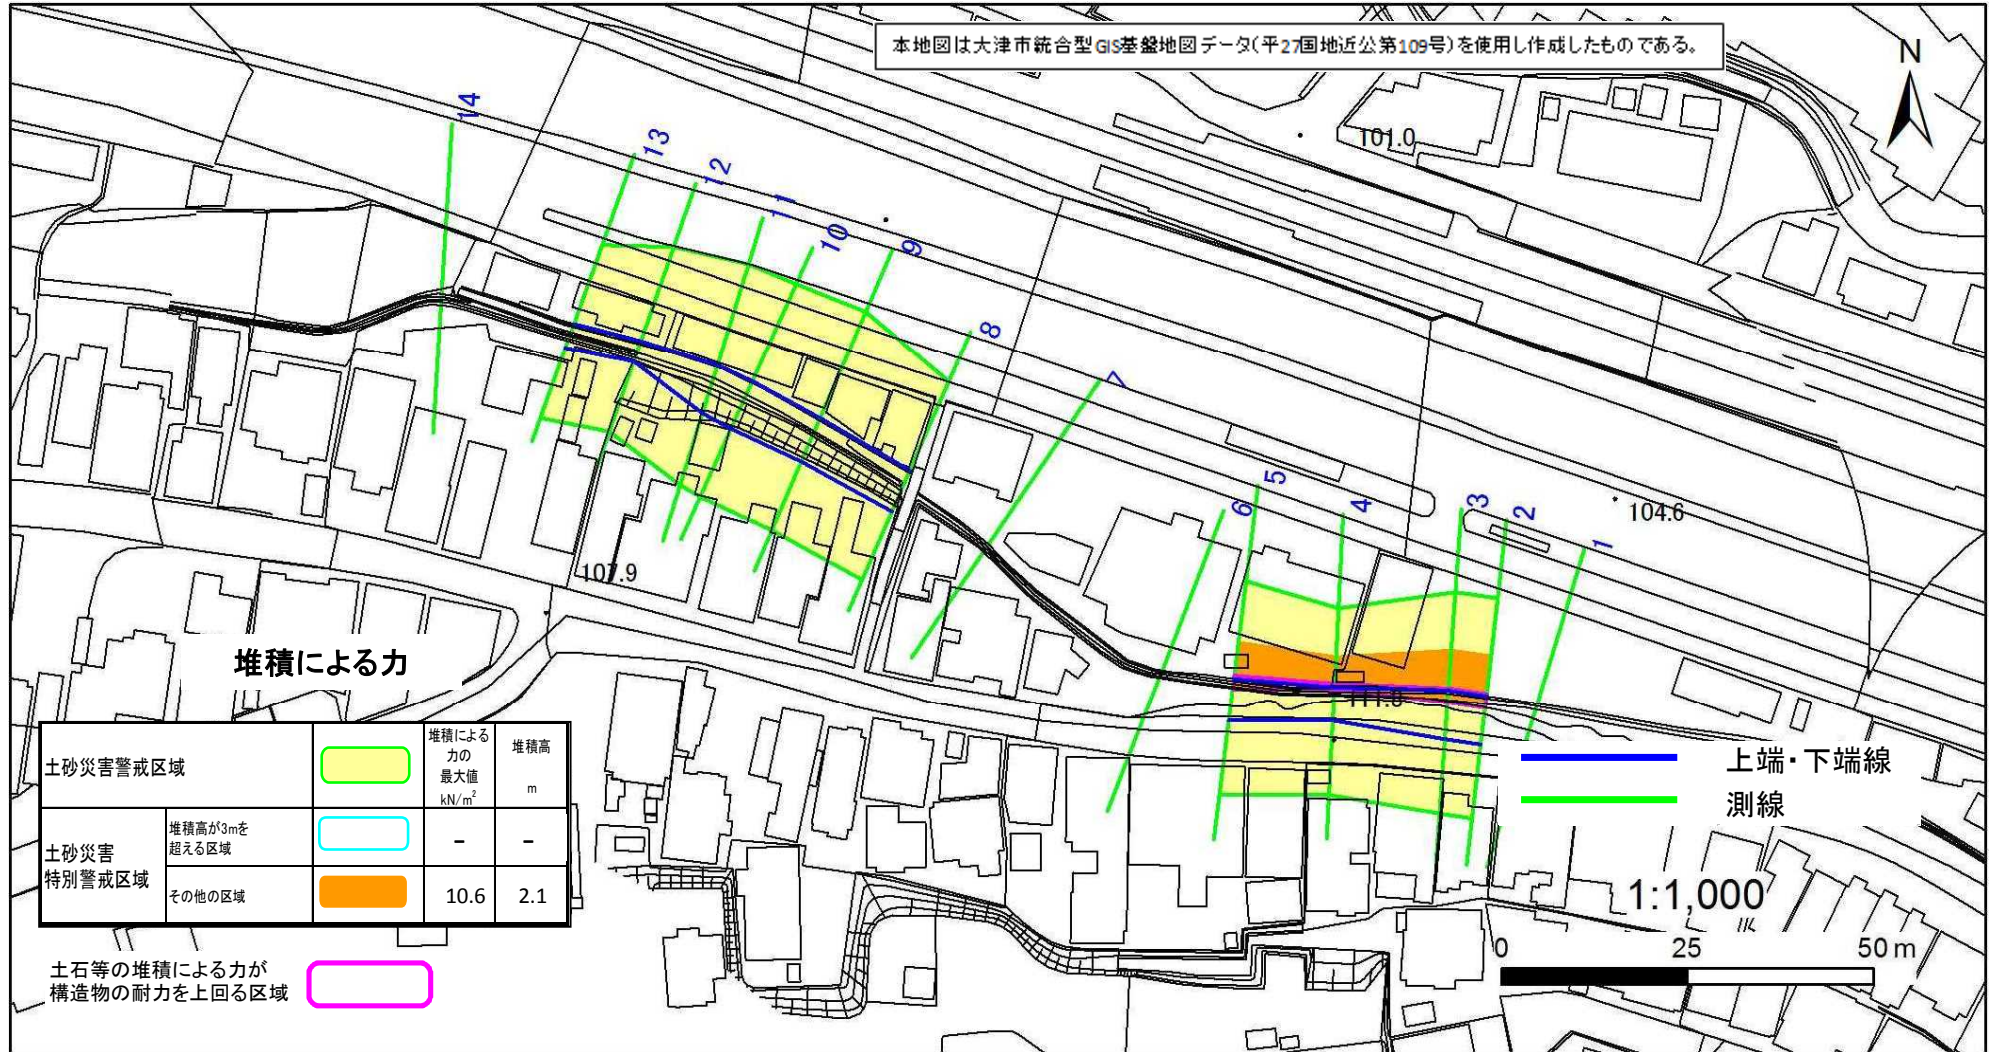
土砂災害警戒区域等設定図

堆積による力

土砂災害警戒区域		堆積による力の最大値 kN/m ²	堆積高 m
土砂災害特別警戒区域	堆積高が3mを超える区域	-	-
	その他の区域	10.6	2.1

土石等の堆積による力が構造物の耐力を上回る区域
