土砂災害特別警戒区域

土砂災害警戒区域

土砂災害警戒区域・土砂災害特別警戒区域 区域図

自然現象の種類	急傾斜地の崩壊
区域番号	III-1103
区域の名称	仰木の里東_4
区域の所在地	滋賀県大津市仰木の里東八丁目・衣川二丁目

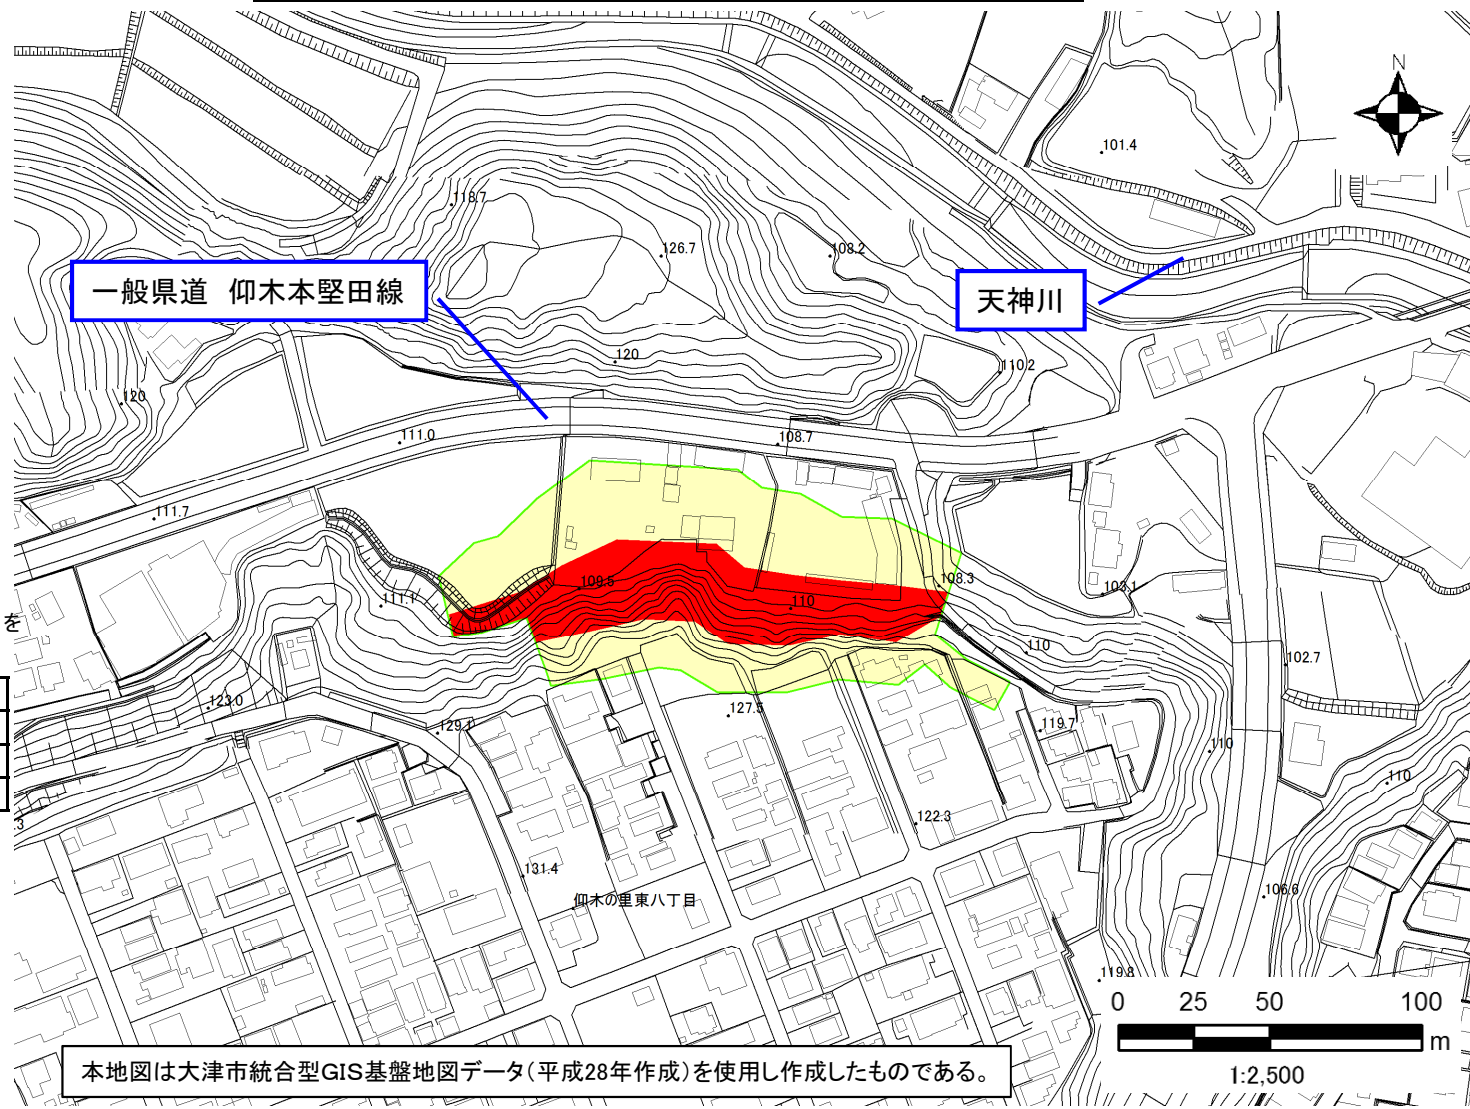
土砂災害警戒区域	
土砂災害特別警戒区域

○ この区域図は、空中写真測量による地形図に、実測による区域図を投影したものであり、一部異なって見える場合があります。詳しくは、土木事務所にお尋ねください。

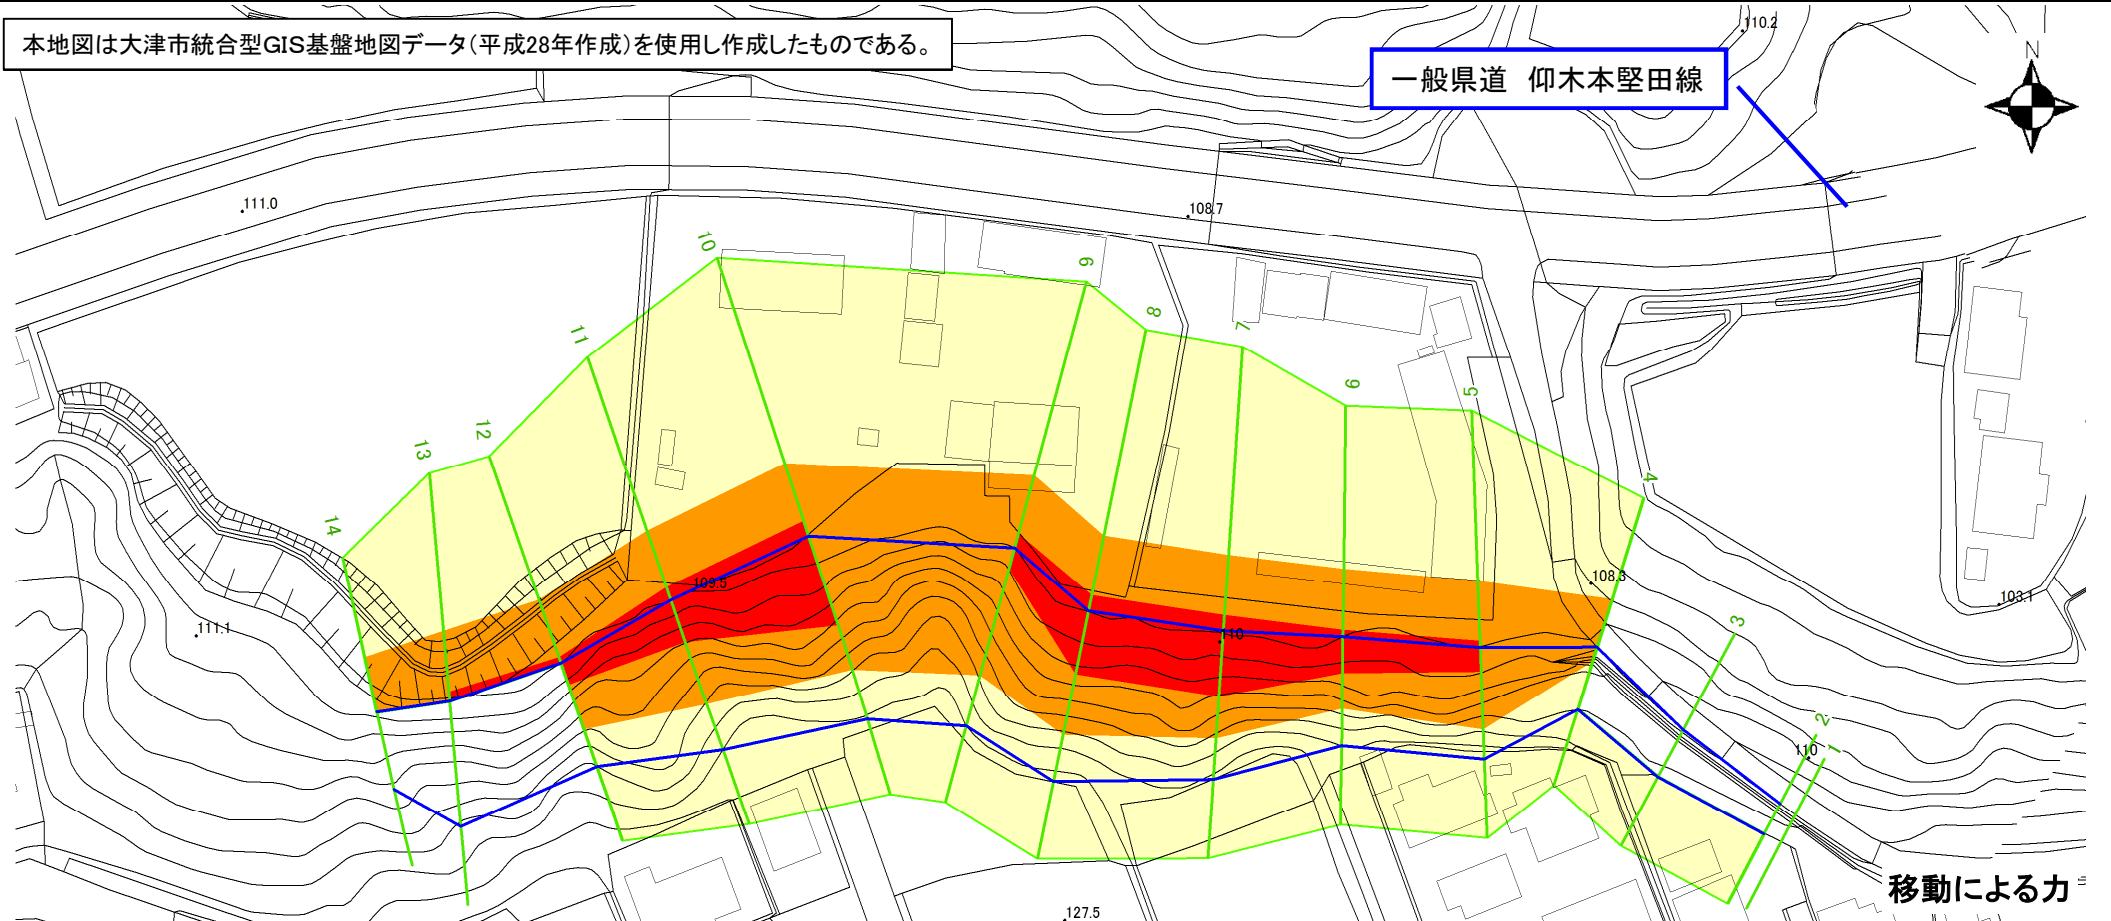
土砂災害警戒区域等設定図

移動による力

土砂災害警戒区域		移動による力の 最大値 kN/m^2	移動高 m
土砂災害 特別警戒区域	移動による力が 100kN/m^2 を超える区域	132.1	1.0
	その他の区域	100.0	1.0

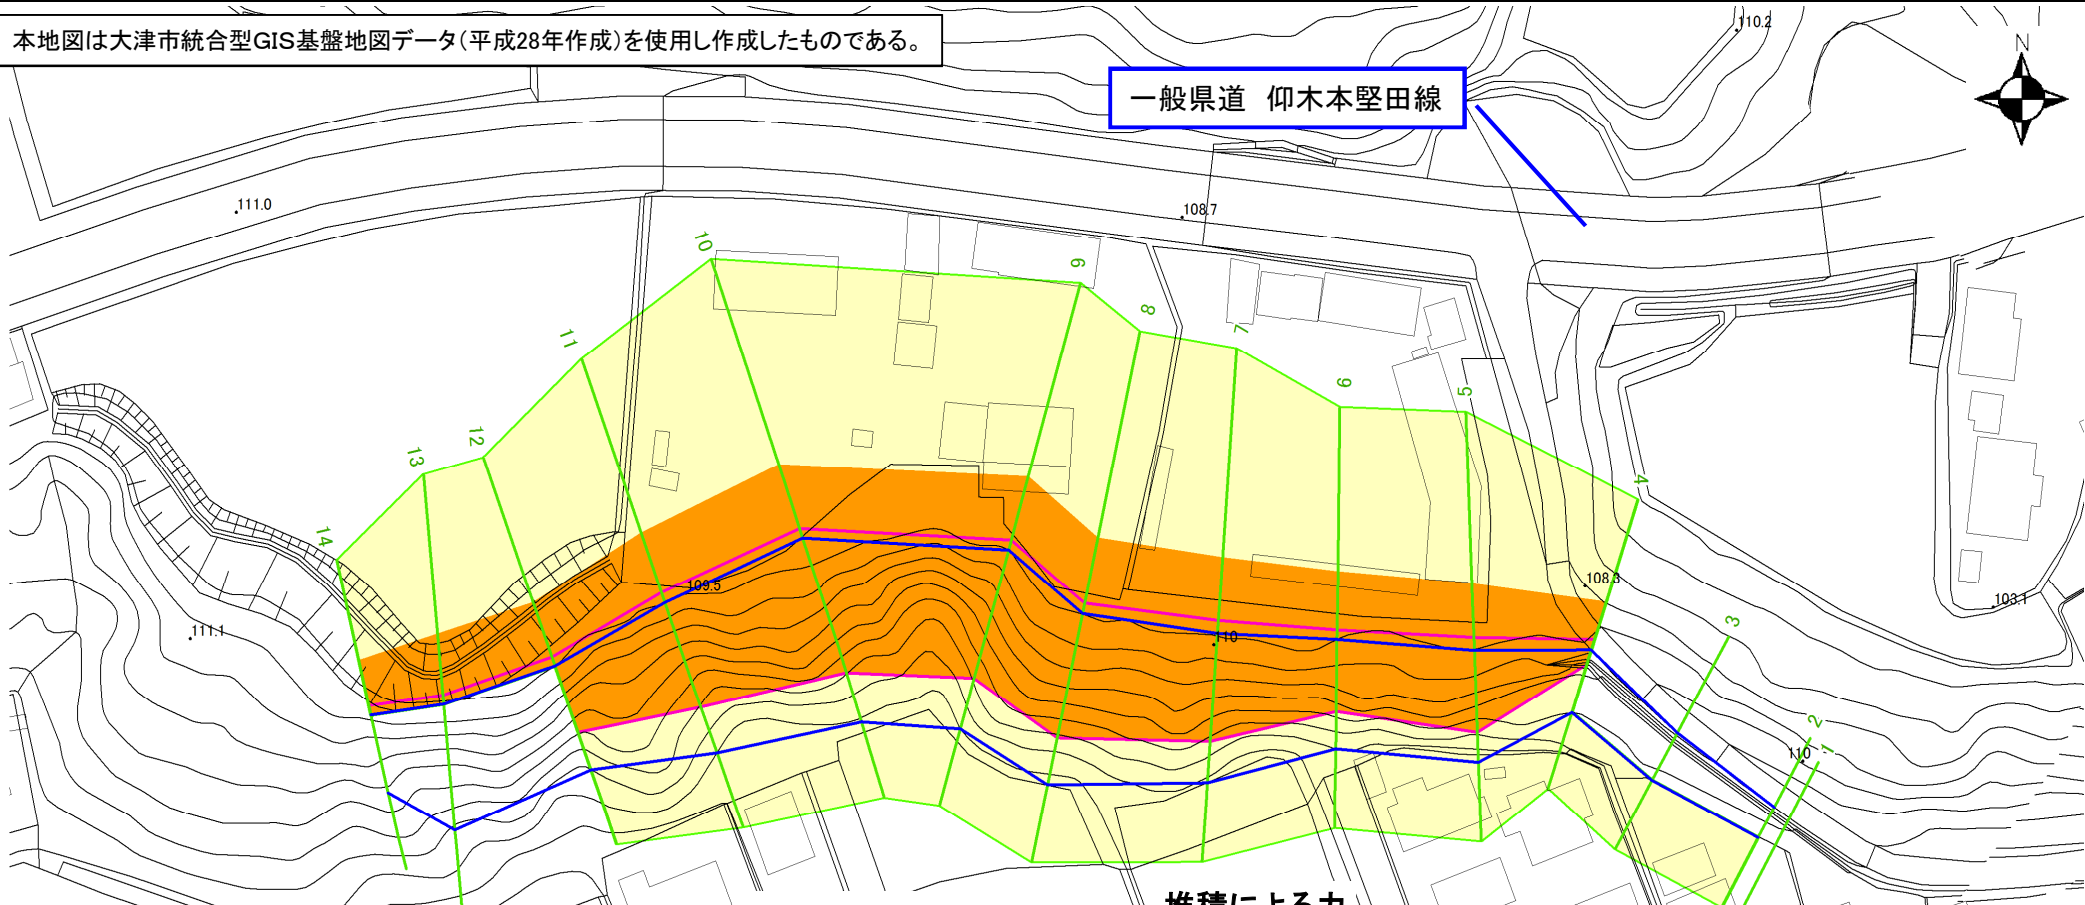
土砂災害警戒区域等設定図

- 上端・下端線
- 横断測線
- - - 設定測線

土石等の堆積による力が構造物の耐力を上回る区域

堆積による力

土砂災害警戒区域			堆積による力の 最大値 kN/m^2	堆積高 m
土砂災害 特別警戒区域	堆積高が3mを 超える区域			-
	その他の区域		13.7	2.7
