土砂災害警戒区域・土砂災害特別警戒区域 区域図

自然現象の種類	急傾斜地の崩壊
箇所番号	II-3653
箇所名	菩提寺(20)
所在地	滋賀県湖南市サイドタウン三丁目

# 土砂災害警戒区域等設定図(オルソ画像)

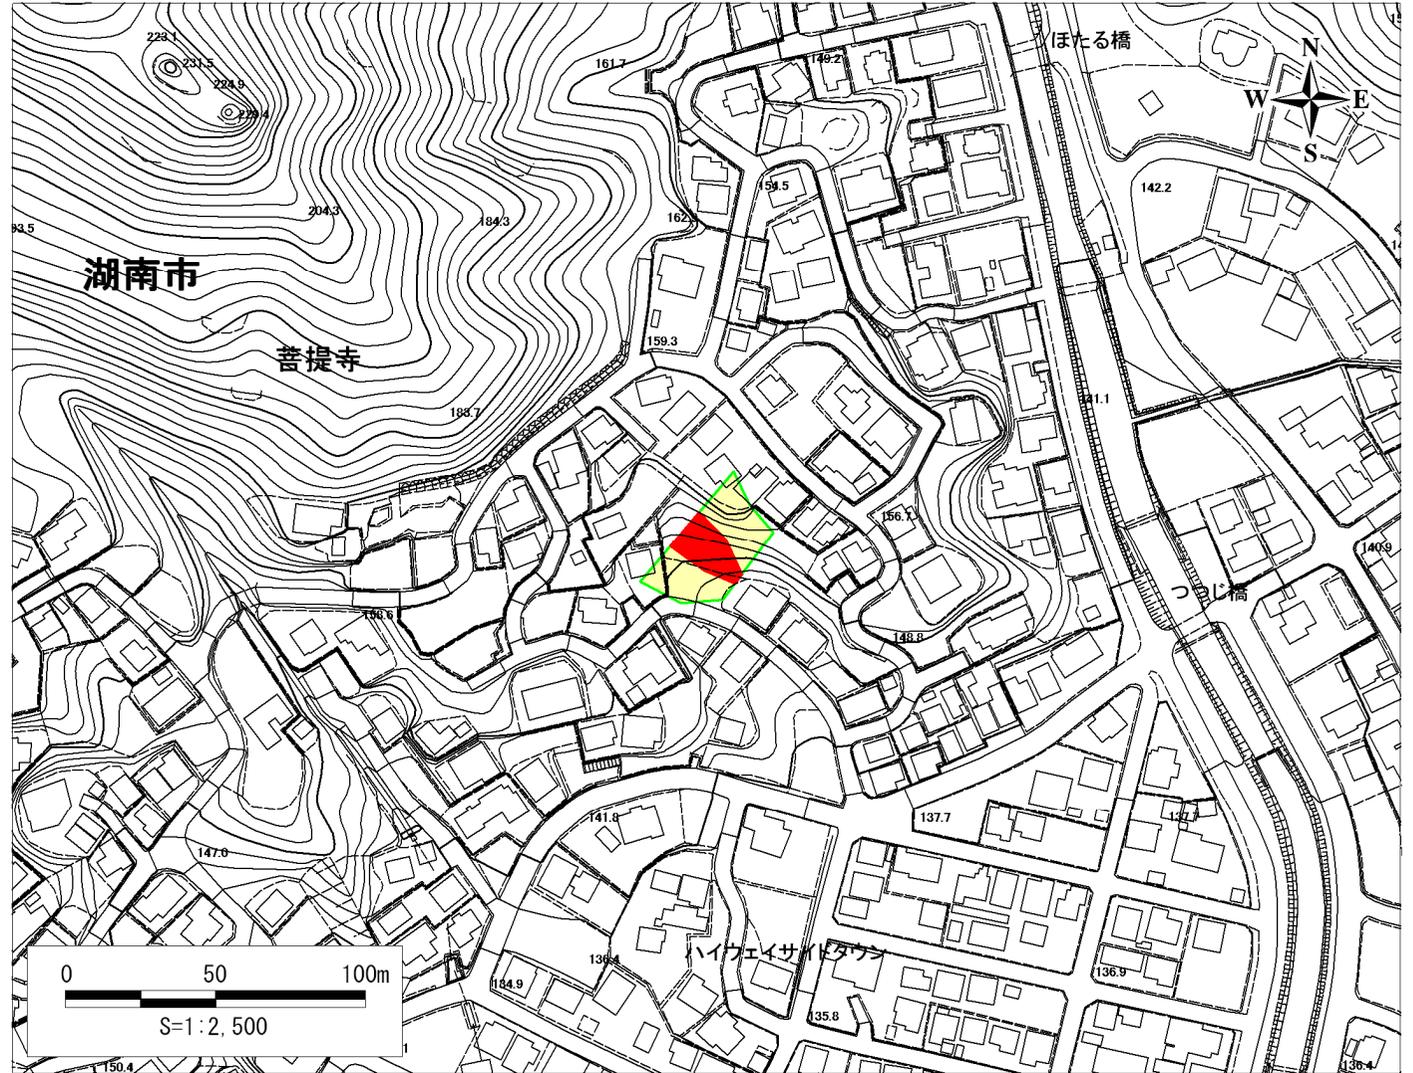
土砂災害警戒区域	
土砂災害特別警戒区域

○ この区域図は、空中写真測量による地形図に、実測による区域図を投影したものであり、一部異なって見える場合があります。詳しくは、土木事務所にお尋ねください。

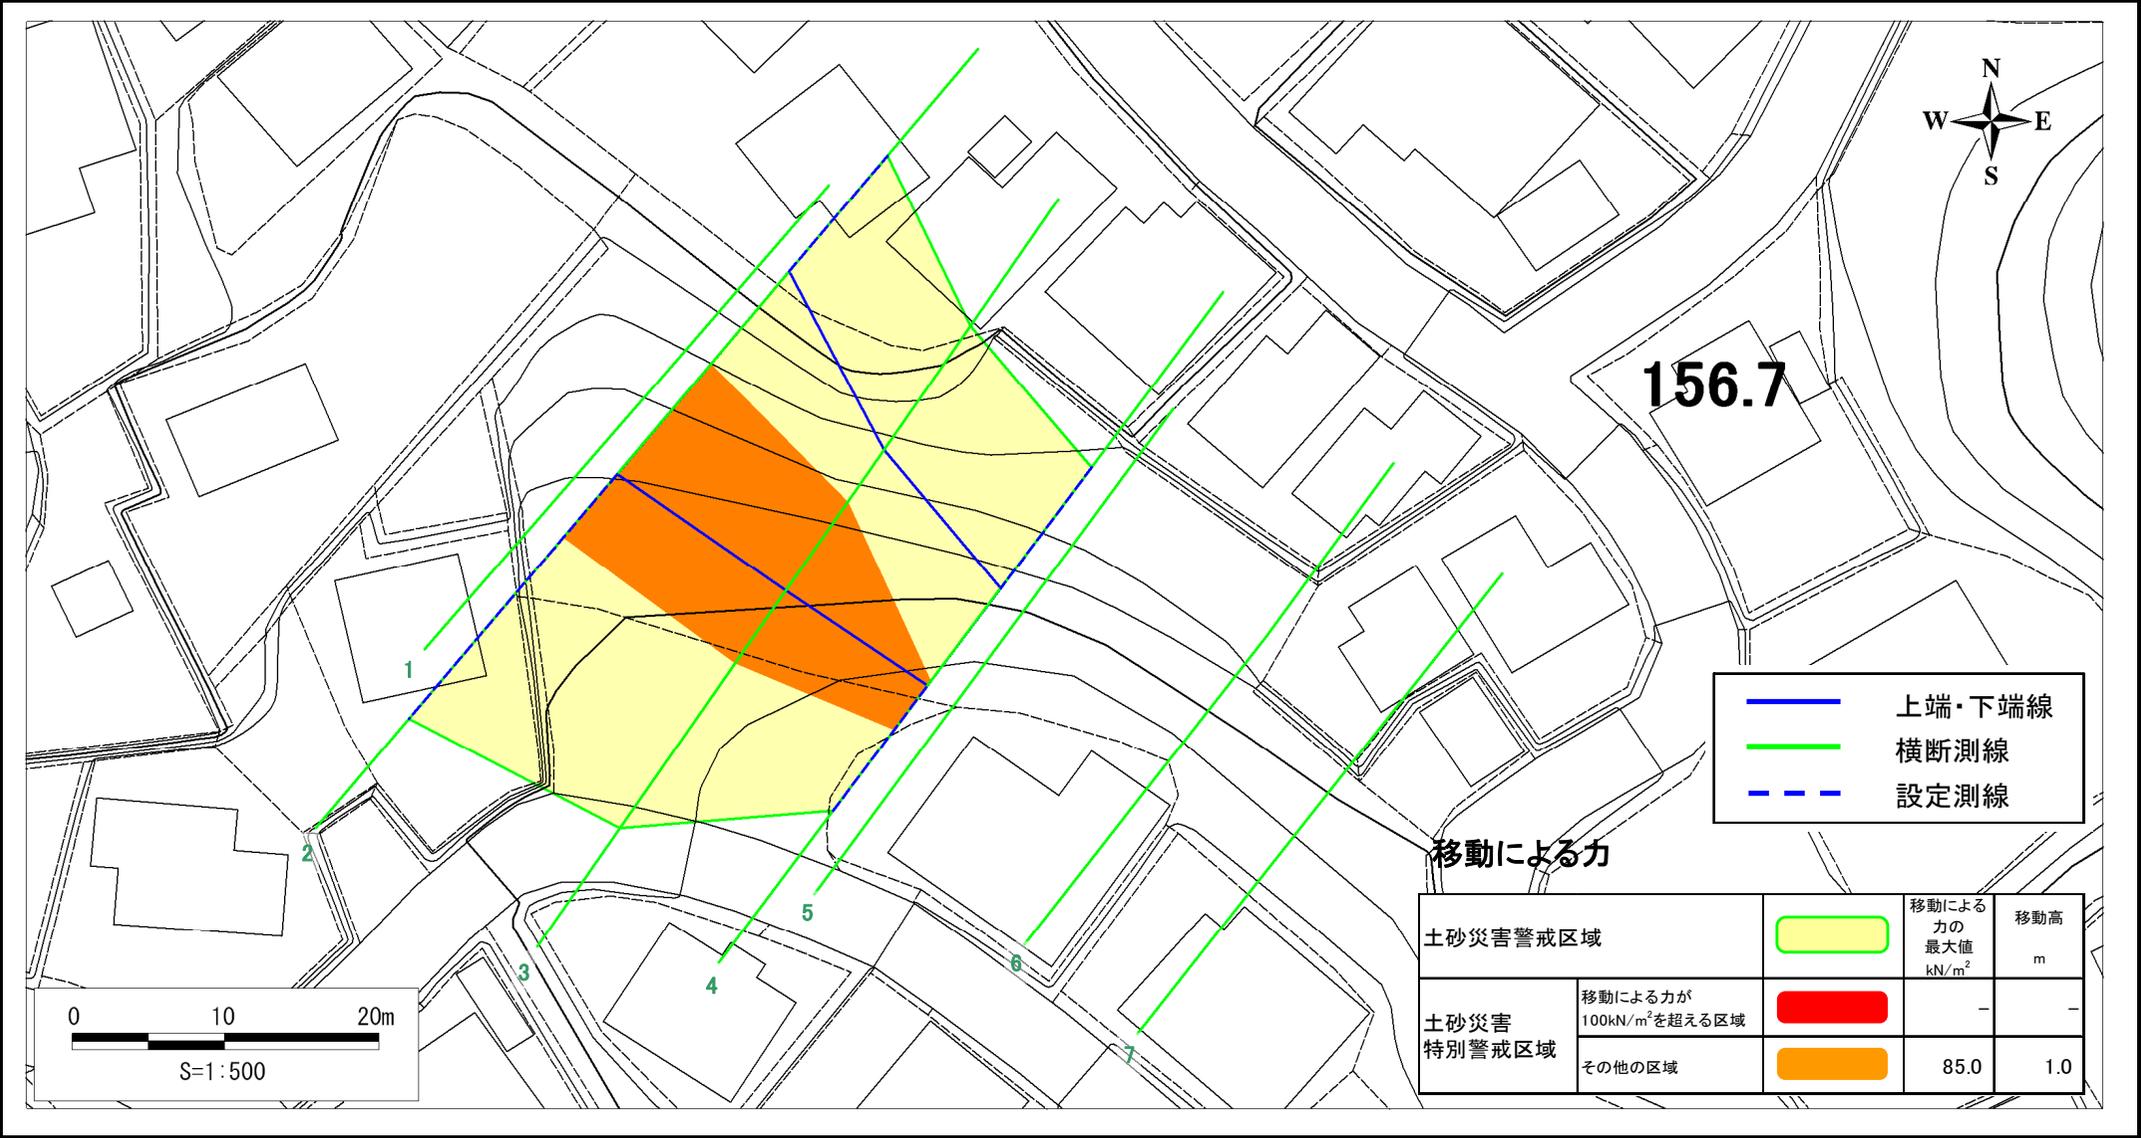
# 土砂災害警戒区域等設定図

上端・下端線
	横断測線
	設定測線

移動による力

土砂災害警戒区域		移動による力の最大値 kN/m <sup>2</sup>	移動高 m
土砂災害特別警戒区域	移動による力が100kN/m <sup>2</sup> を超える区域		-
	その他の区域		85.0

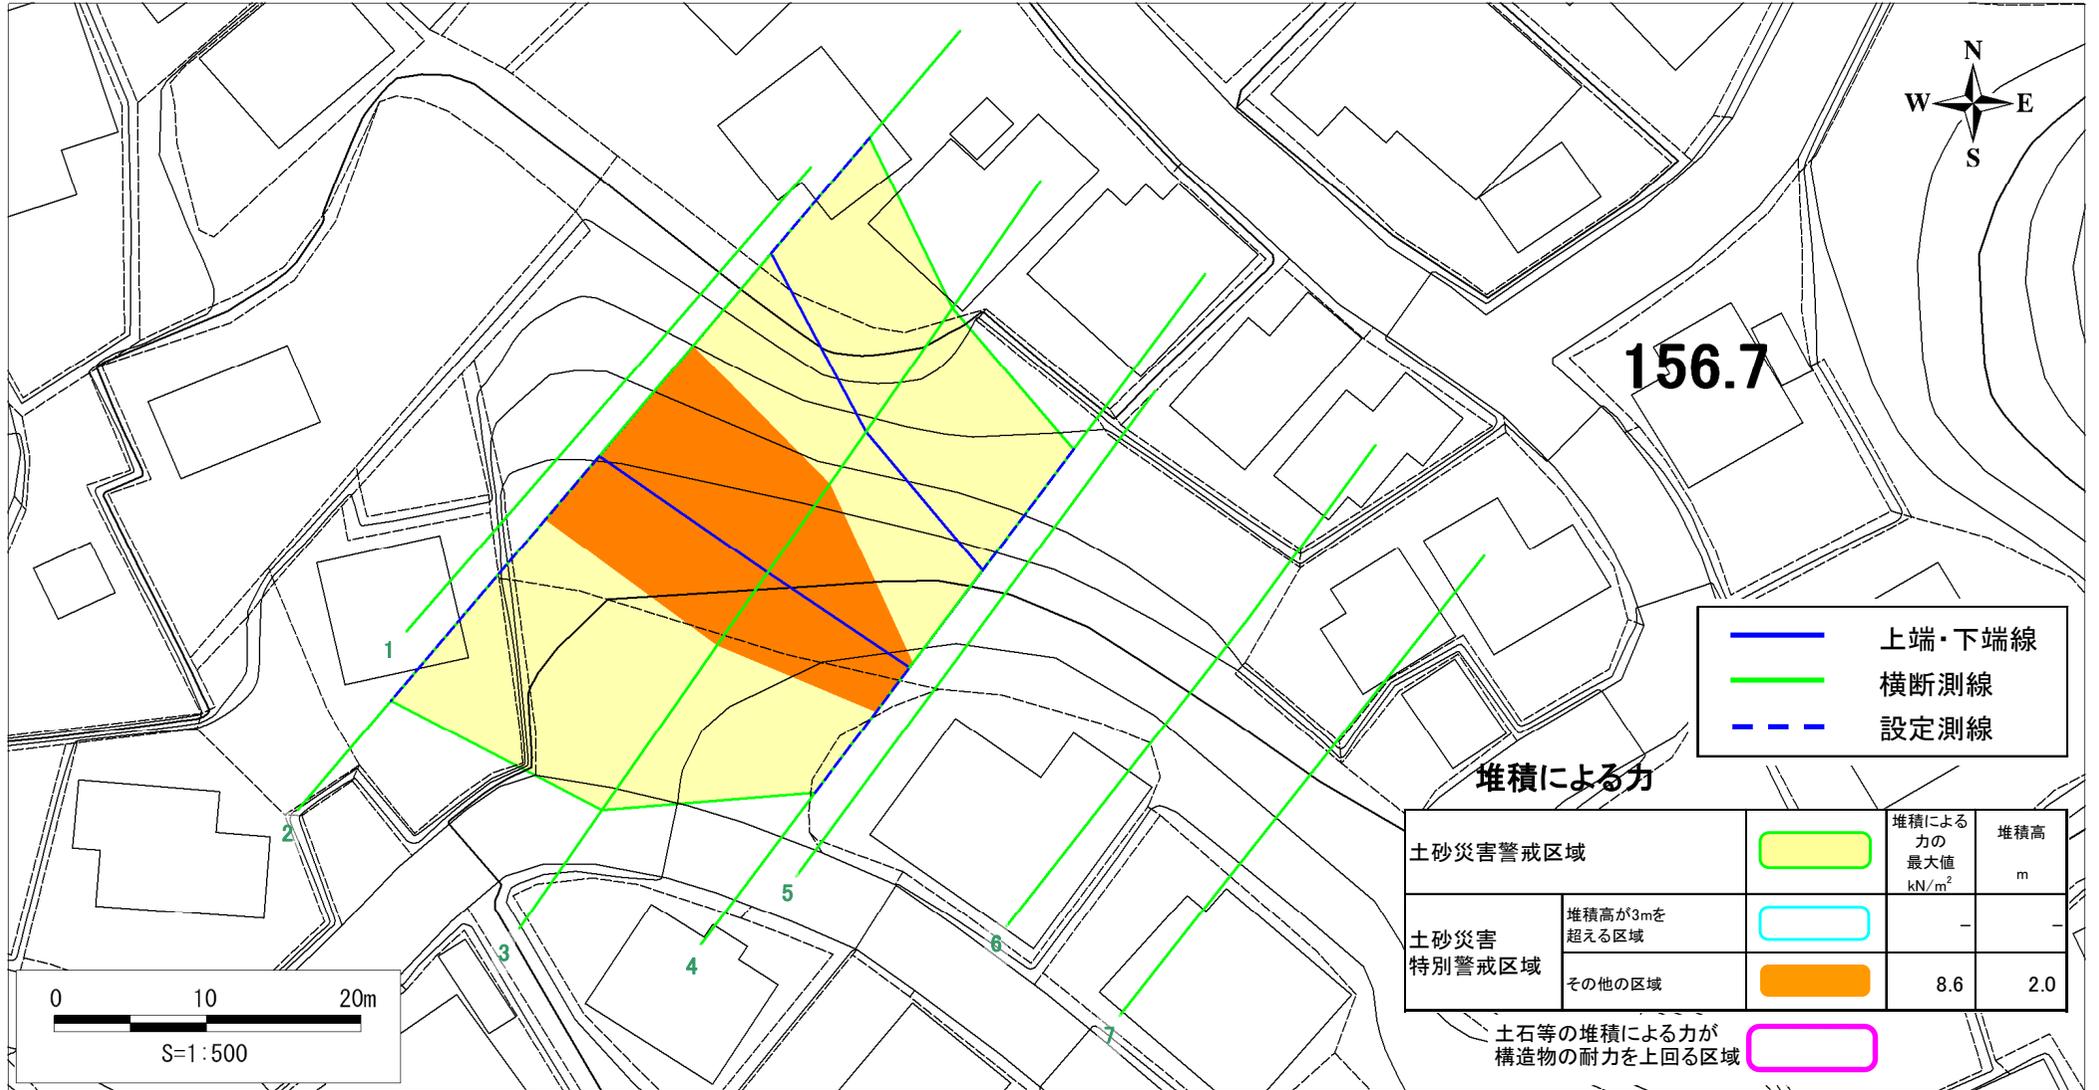
# 土砂災害警戒区域等設定図

堆積による力

土砂災害警戒区域		堆積による力の最大値 $\text{kN/m}^2$	堆積高 $\text{m}$
土砂災害特別警戒区域	堆積高が3mを超える区域		
	その他の区域	8.6	2.0

土石等の堆積による力が構造物の耐力を上回る区域
