土砂災害警戒区域・土砂災害特別警戒区域 区域図

自然現象の種類	急傾斜地の崩壊
箇所番号	III-3706
箇所名	麻田(1)
所在地	滋賀県湖南市石部・丸山四丁目、栗東市東坂

土砂災害警戒区域等設定図(オルソ画像)

土砂災害警戒区域等設定図

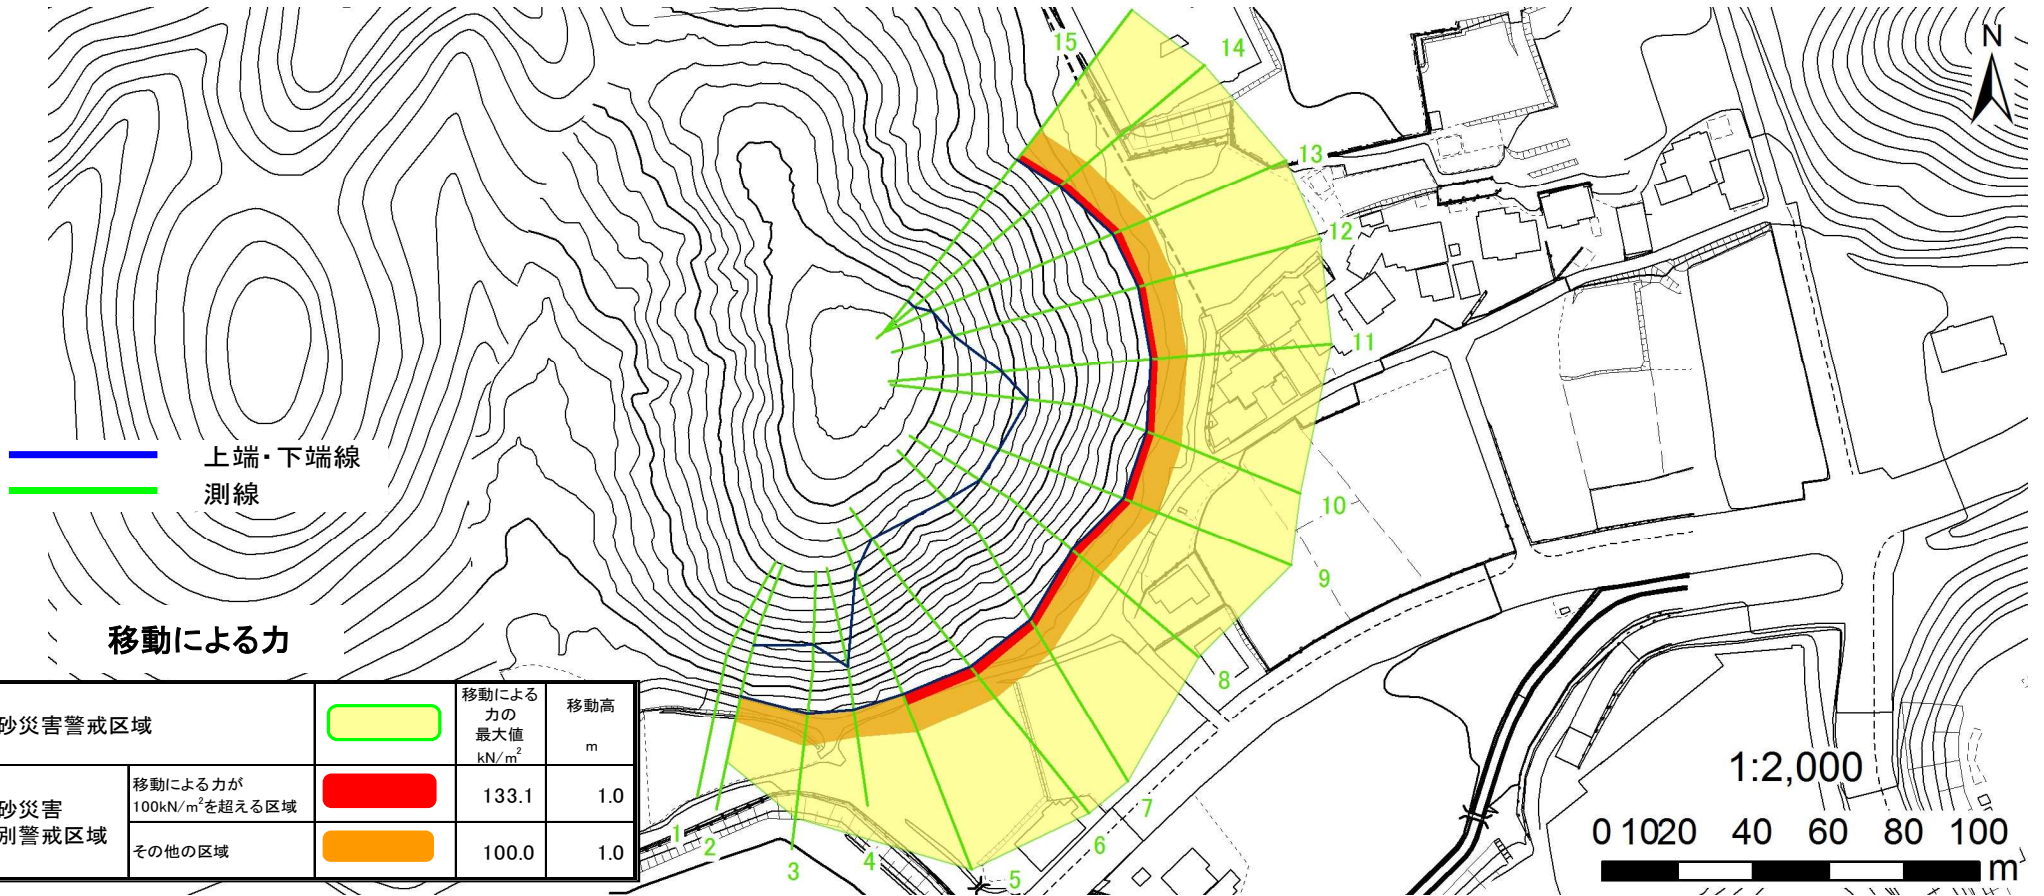
上端・下端線

測線

移動による力

土砂災害警戒区域		移動による力の最大値 kN/m ²	移動高 m
土砂災害特別警戒区域	移動による力が100kN/m ² を超える区域	133.1	1.0
	その他の区域	100.0	1.0
