土砂災害特別警戒区域

土砂災害警戒区域

土砂災害警戒区域・土砂災害特別警戒区域 区域図

自然現象の種類	急傾斜地の崩壊
区域番号	I-4310
区域の名称	北脇(11)
区域の所在地	滋賀県蒲生郡日野町大字北脇

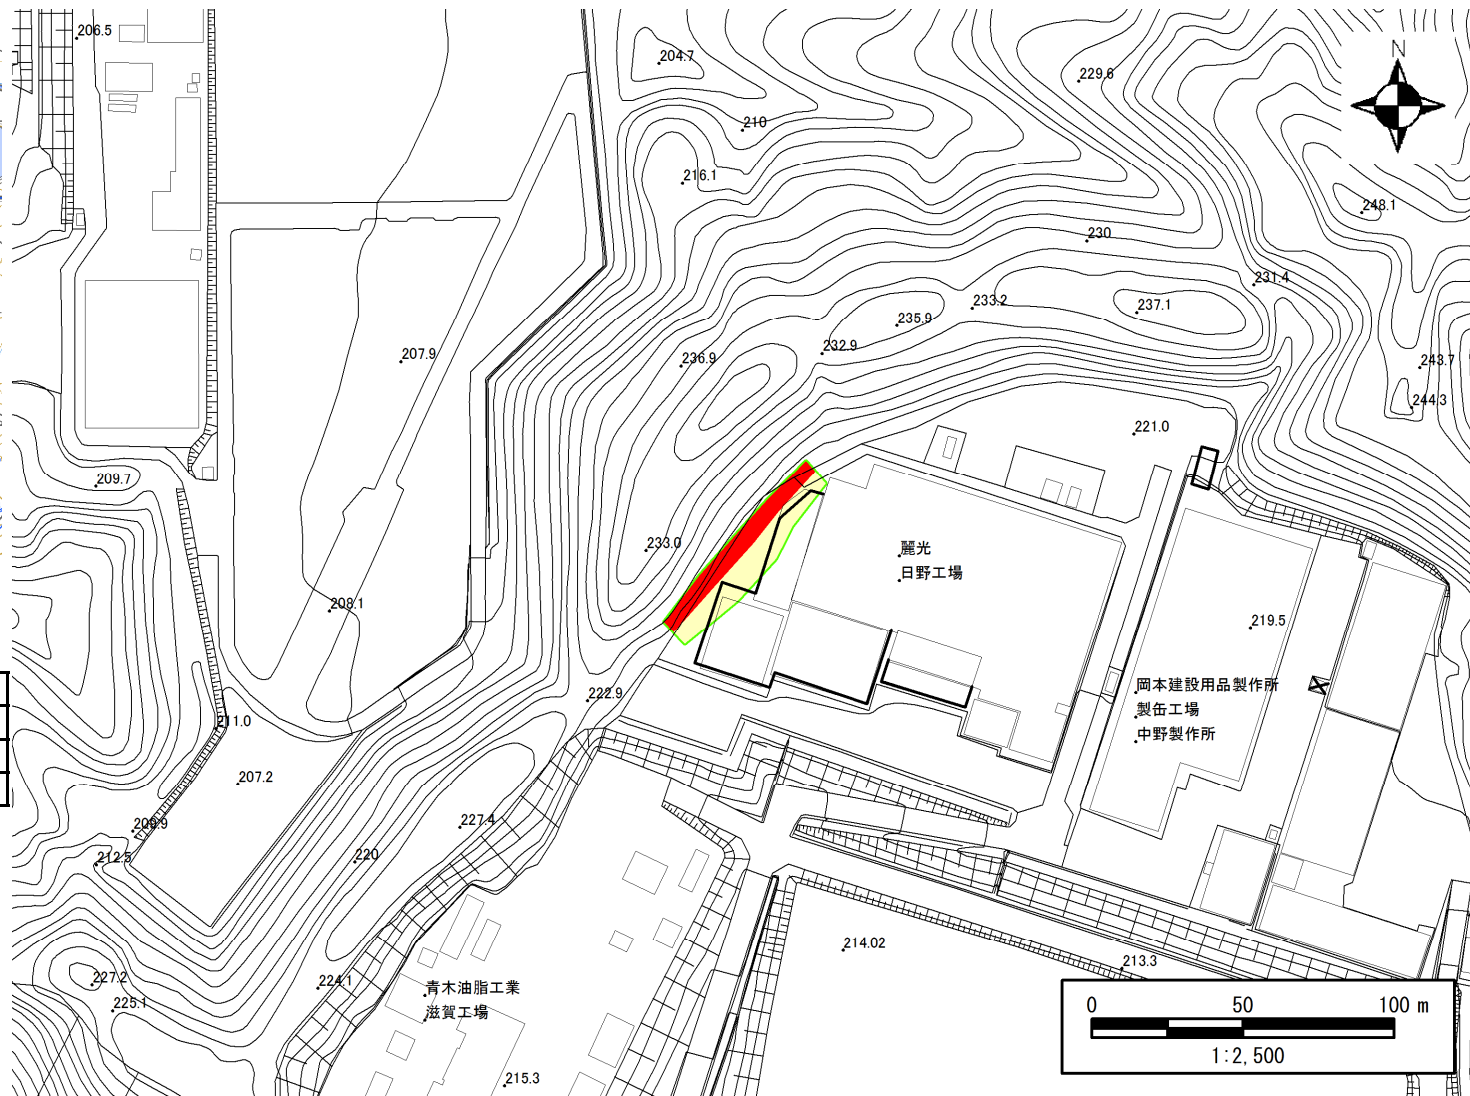
土砂災害警戒区域	
土砂災害特別警戒区域

○ この区域図は、空中写真測量による地形図に、実測による区域図を投影したものであり、一部異なって見える場合があります。
 詳しくは、土木事務所にお尋ねください。

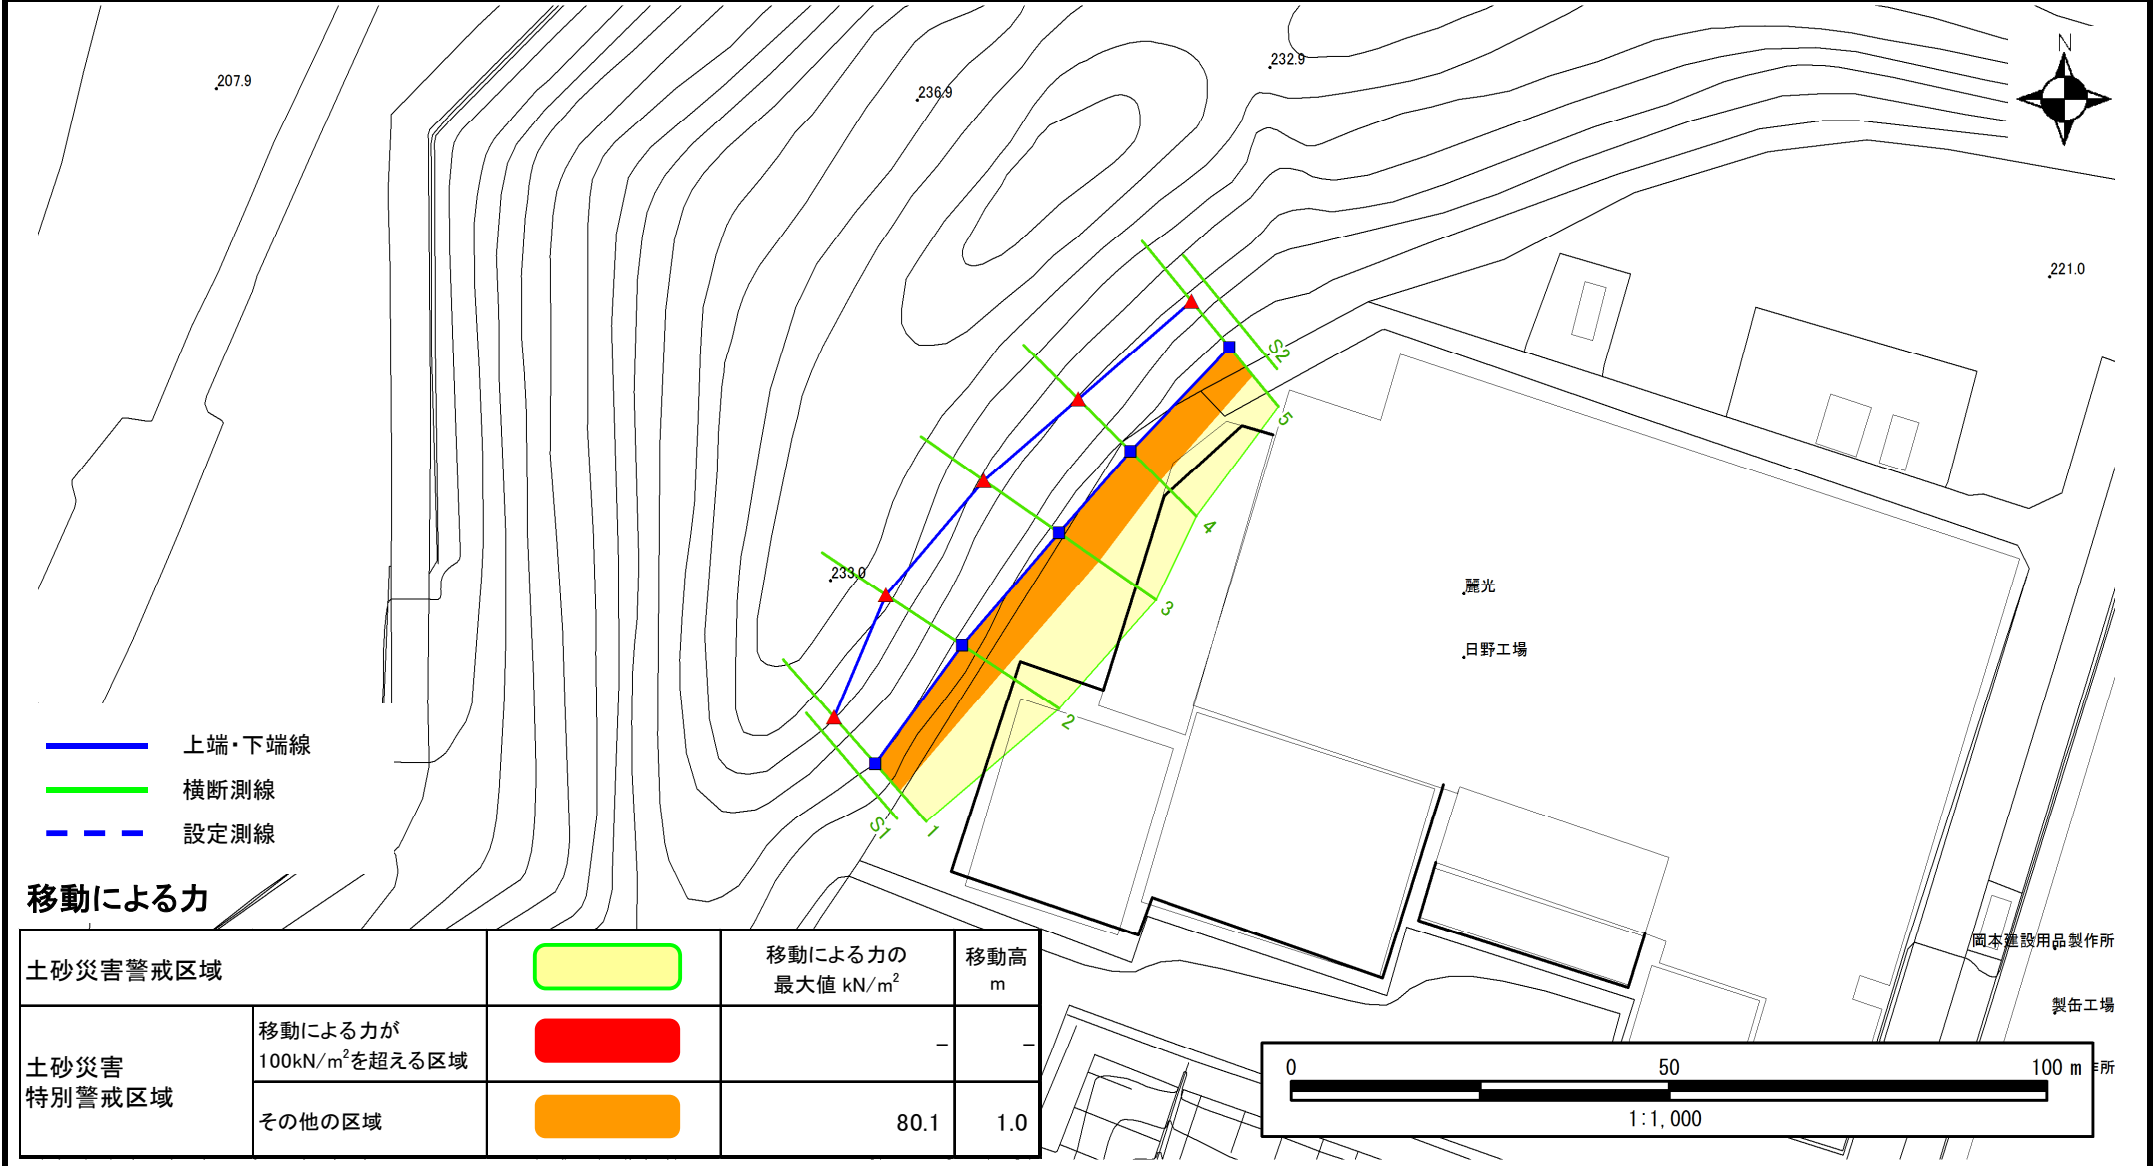
土砂災害警戒区域等設定図

- 上端・下端線
- 横断測線
- - - 設定測線

移動による力

土砂災害警戒区域		移動による力の 最大値 kN/m^2	移動高 m
土砂災害 特別警戒区域	移動による力が 100kN/m^2 を超える区域		-
	その他の区域		80.1

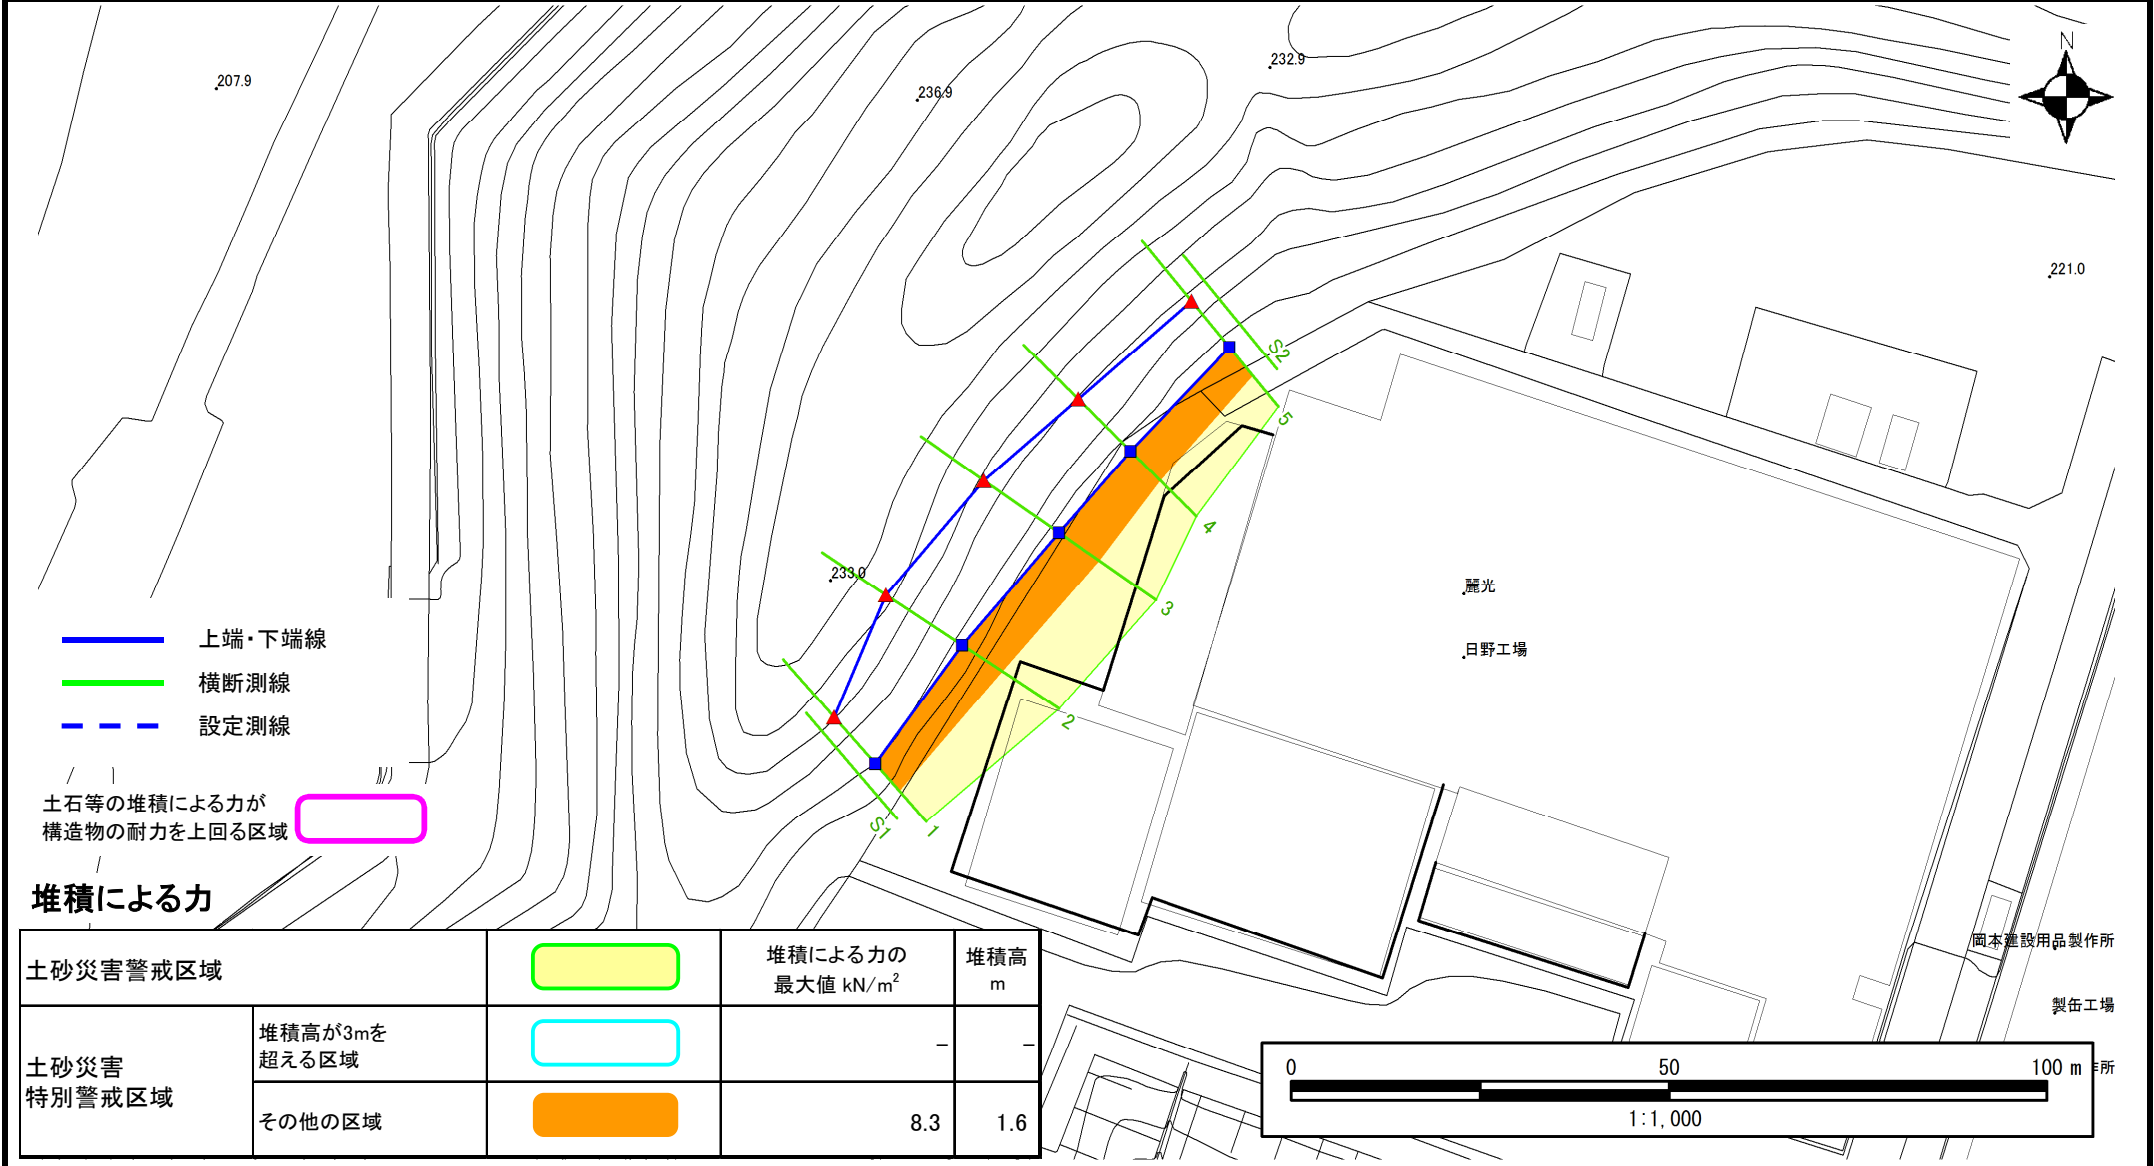
土砂災害警戒区域等設定図

土石等の堆積による力が
構造物の耐力を上回る区域

堆積による力

堆積による力の 最大値 kN/m^2	堆積高 m
土砂災害 特別警戒区域	堆積高が3mを 超える区域	 	-	-
	その他の区域

8.3	1.6
