土砂災害警戒区域・土砂災害特別警戒区域 区域図

自然現象の種類	急傾斜地の崩壊
区域番号	I-4302
区域の名称	北脇(14)
区域の所在地	滋賀県蒲生郡日野町大字北脇

# 土砂災害警戒区域等設定図(オルソ画像)

# 土砂災害警戒区域等設定図

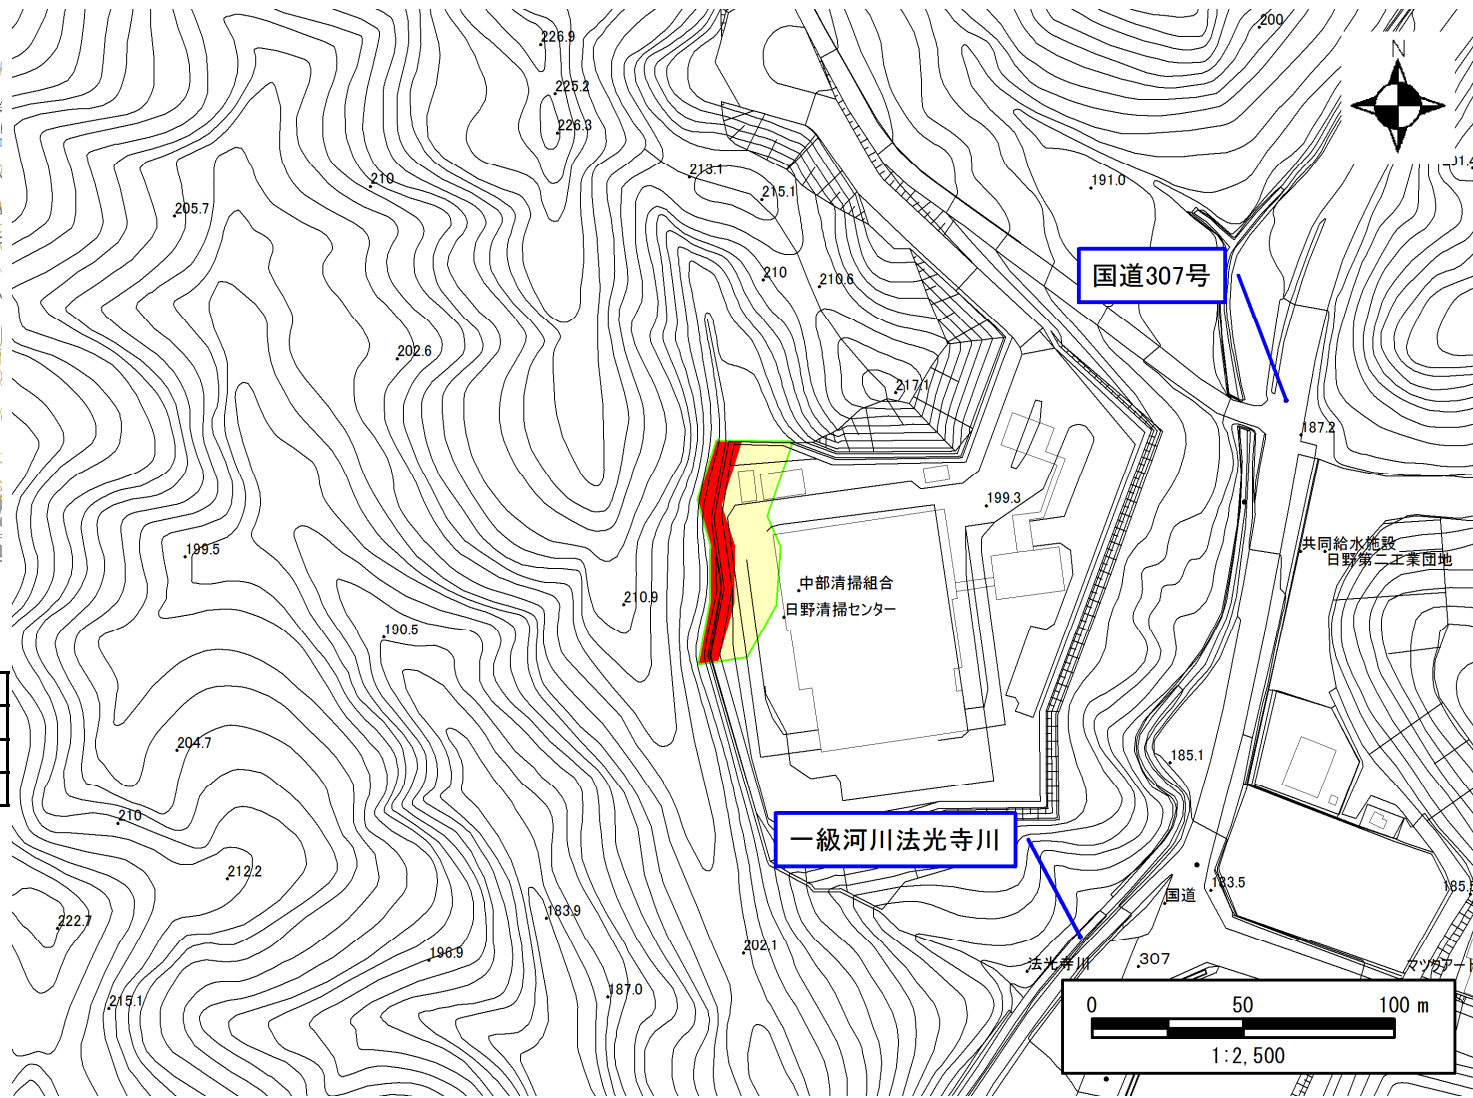
土砂災害警戒区域	
土砂災害特別警戒区域

○ この区域図は、空中写真測量による地形図に、実測による区域図を投影したものであり、一部異なって見える場合があります。  
 詳しくは、土木事務所にお尋ねください。

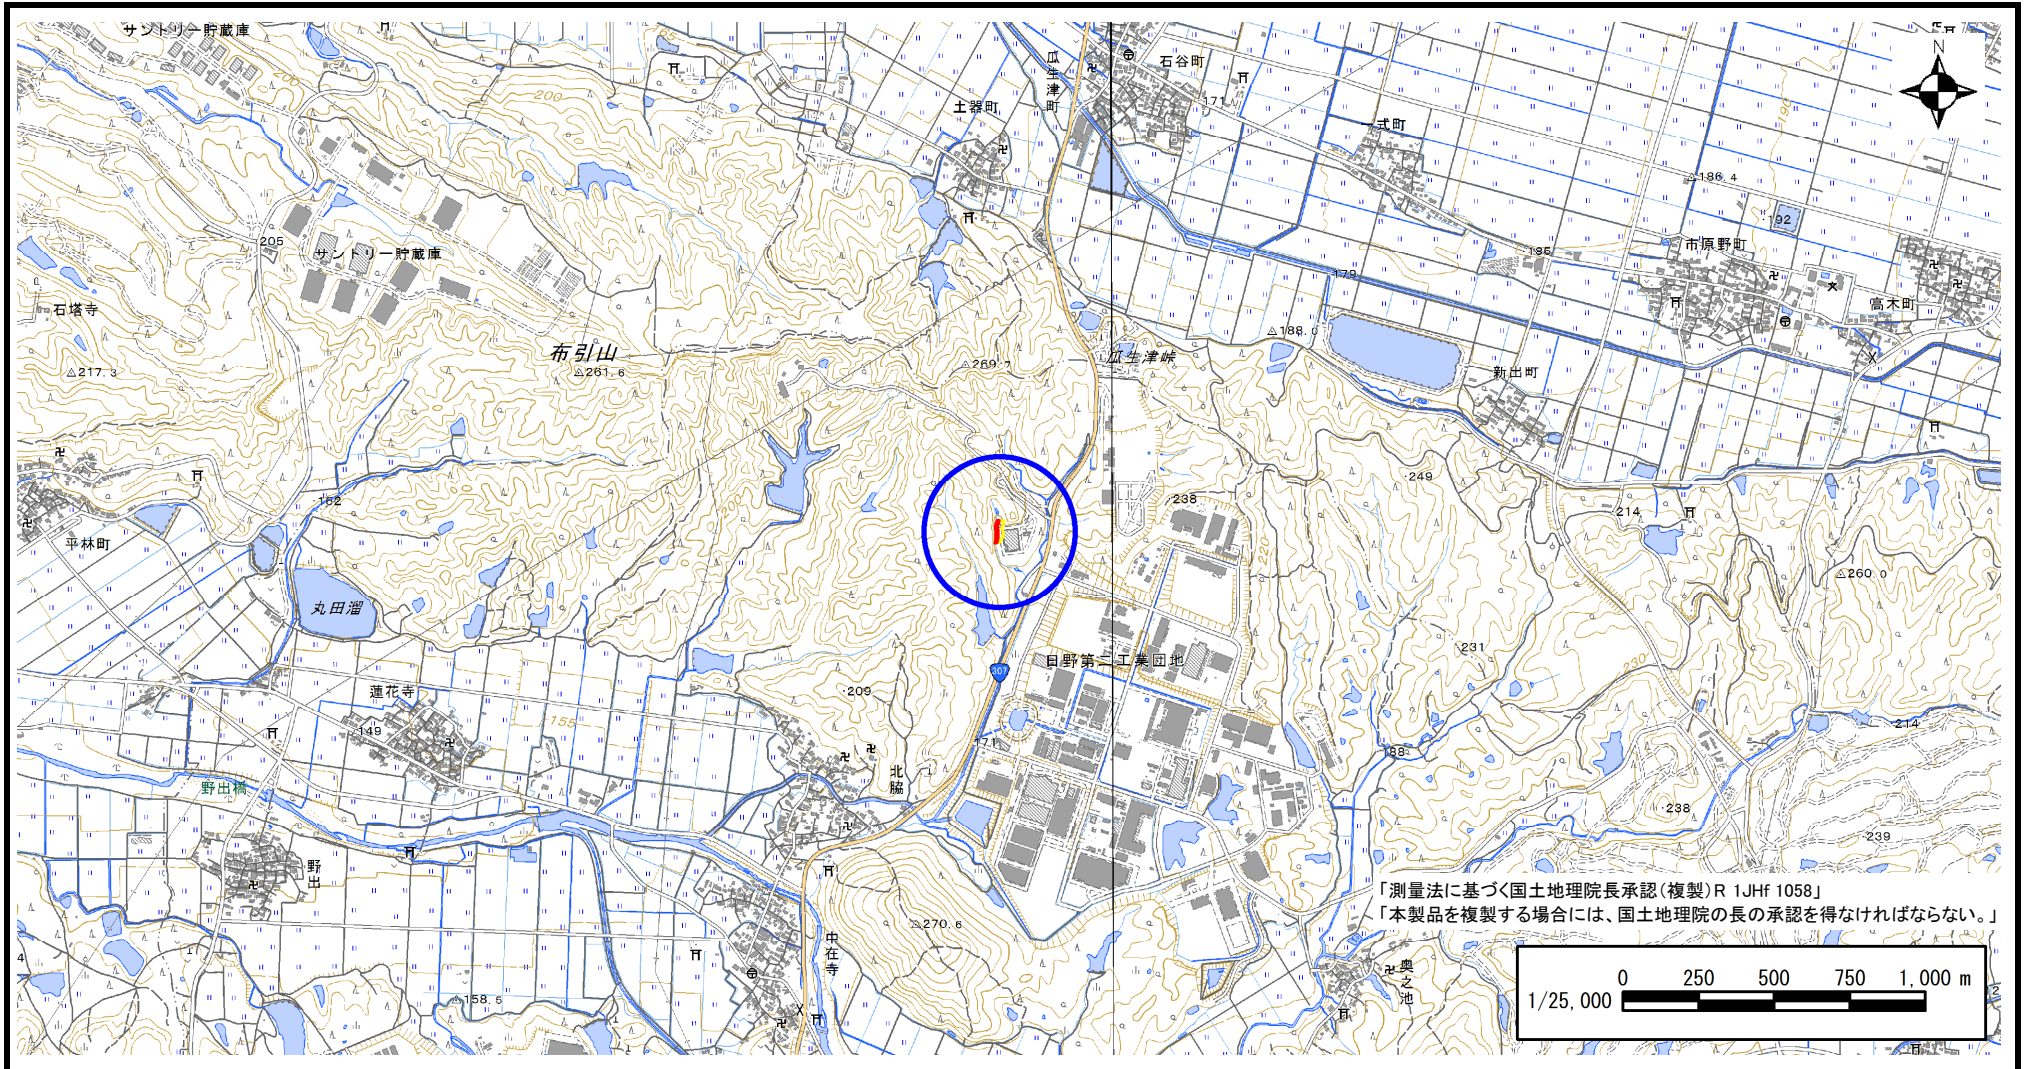
急傾斜地位置図(S=1/25,000)

# 急傾斜地の位置図

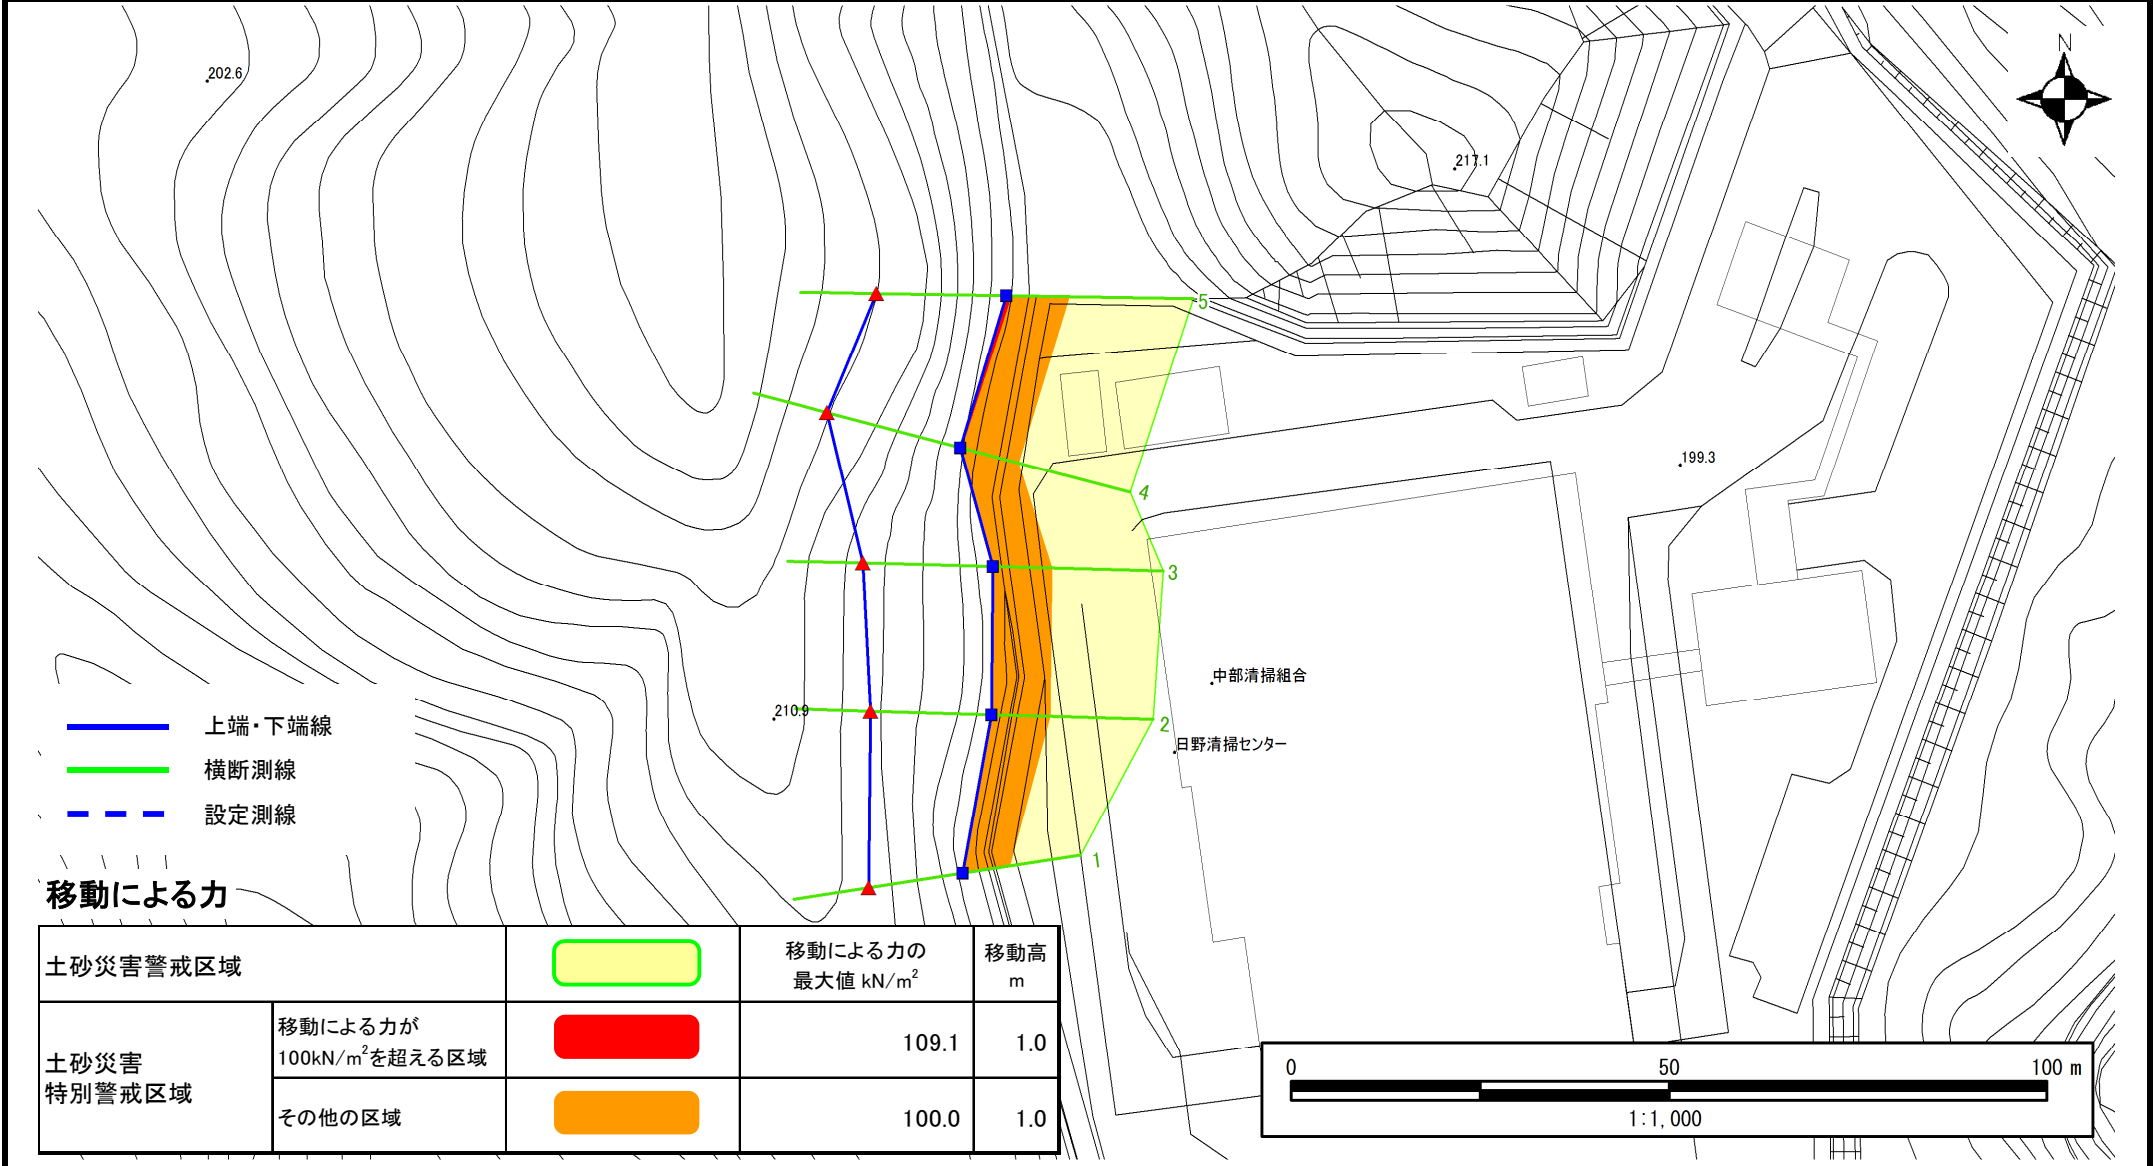
- 上端・下端線
- 横断測線
- - - 設定測線

## 移動による力

土砂災害警戒区域			移動による力の 最大値 $\text{kN/m}^2$	移動高 m
土砂災害 特別警戒区域	移動による力が $100\text{kN/m}^2$ を超える区域		109.1	1.0
	その他の区域		100.0	1.0

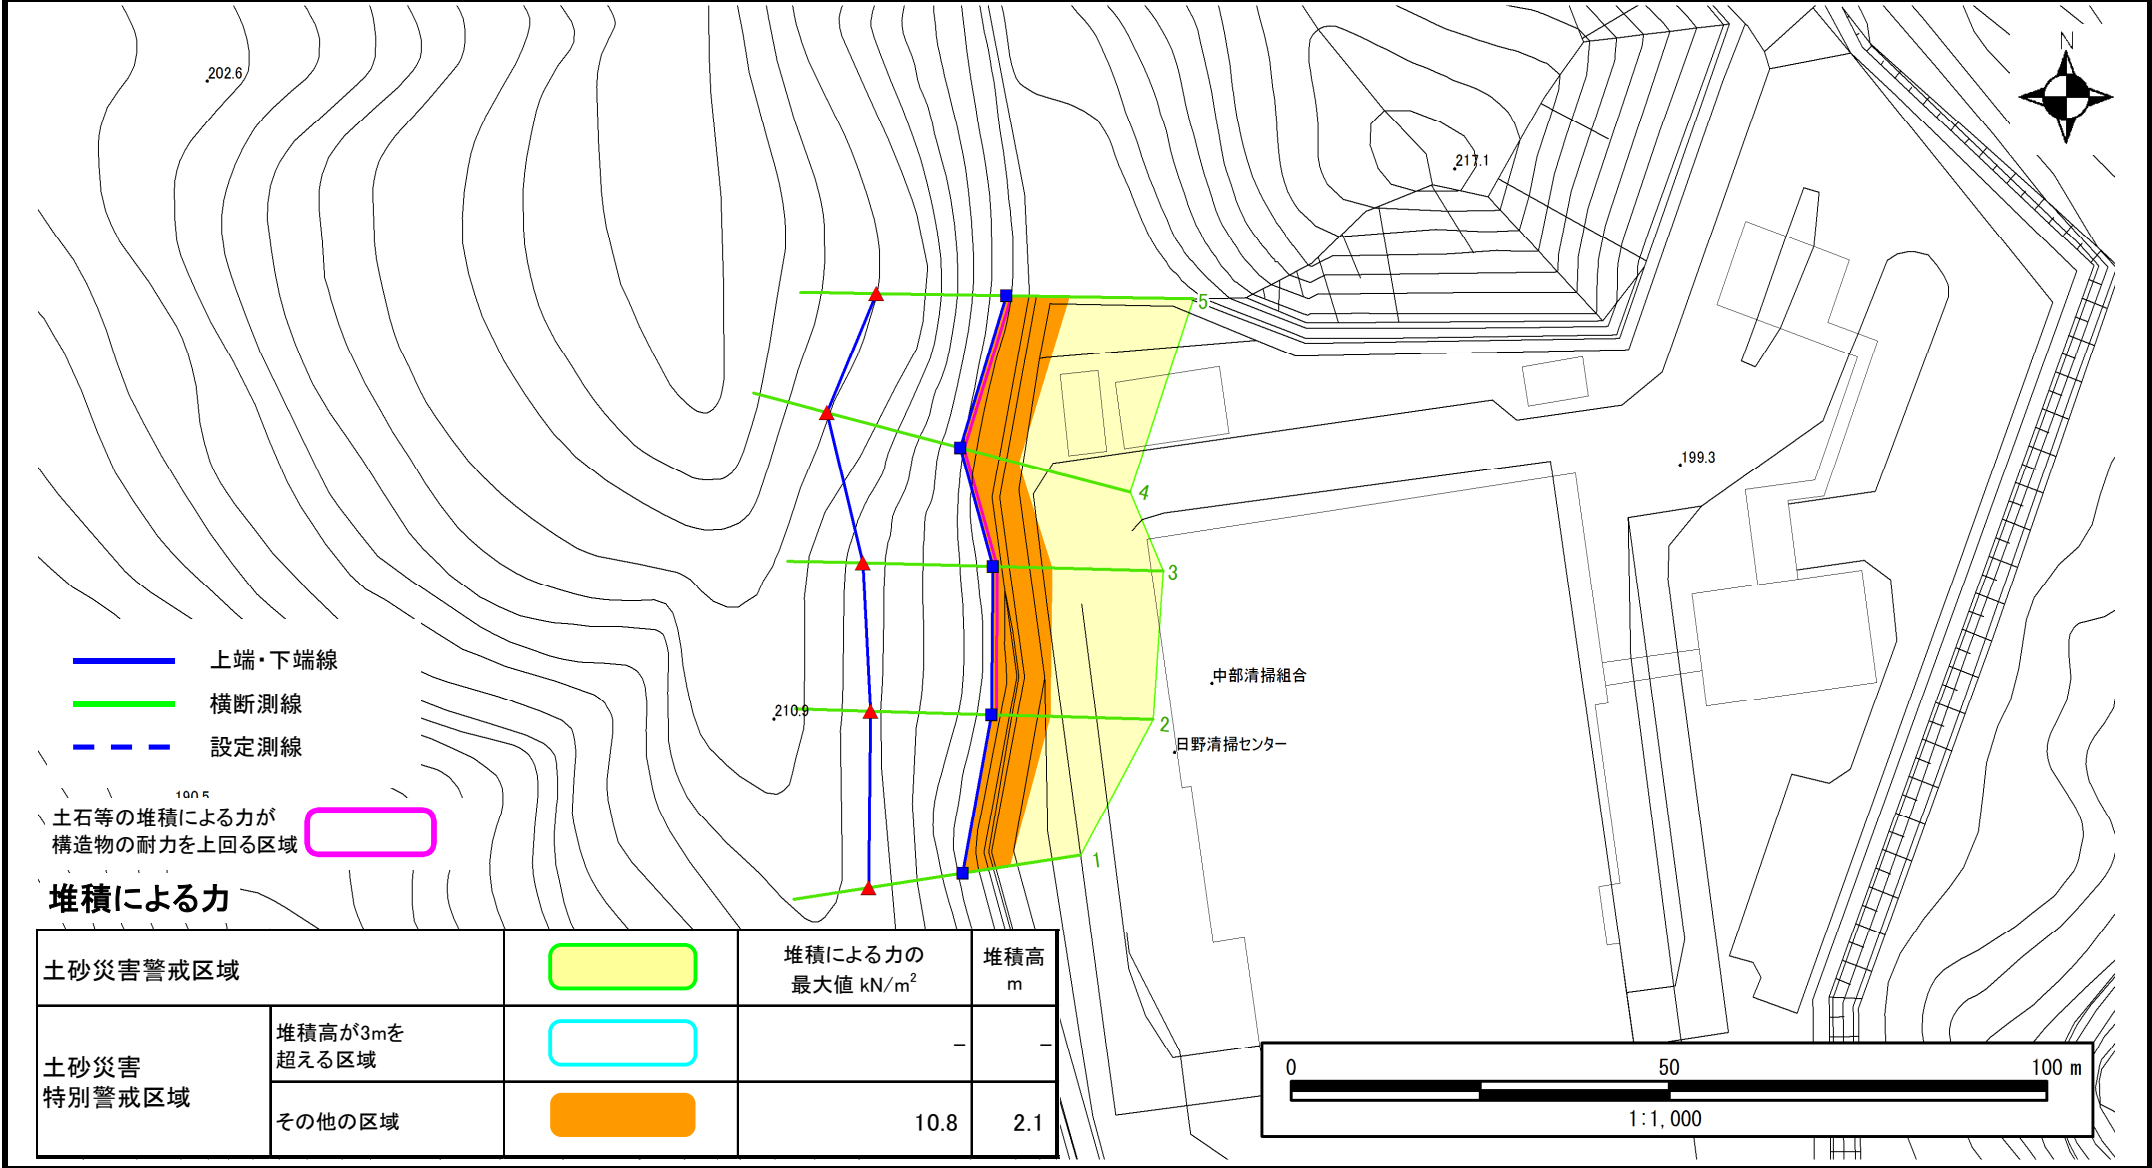
# 土砂災害警戒区域等設定図

- 上端・下端線
- 横断測線
- - - 設定測線

土石等の堆積による力が  
構造物の耐力を上回る区域

### 堆積による力

土砂災害警戒区域			堆積による力の 最大値 kN/m <sup>2</sup>	堆積高 m
土砂災害 特別警戒区域	堆積高が3mを 超える区域		-	-
	その他の区域		10.8	2.1
