土砂災害警戒区域・土砂災害特別警戒区域 区域図

自然現象の種類	急傾斜地の崩壊
区域番号	I-4314
区域の名称	奥之池(5)
区域の所在地	滋賀県蒲生郡日野町大字奥之池

土木事務所	東近江土木事務所
調査作成日	令和元年12月2日
作成会社(作成者)	アジア航測株式会社(梅村 裕也)

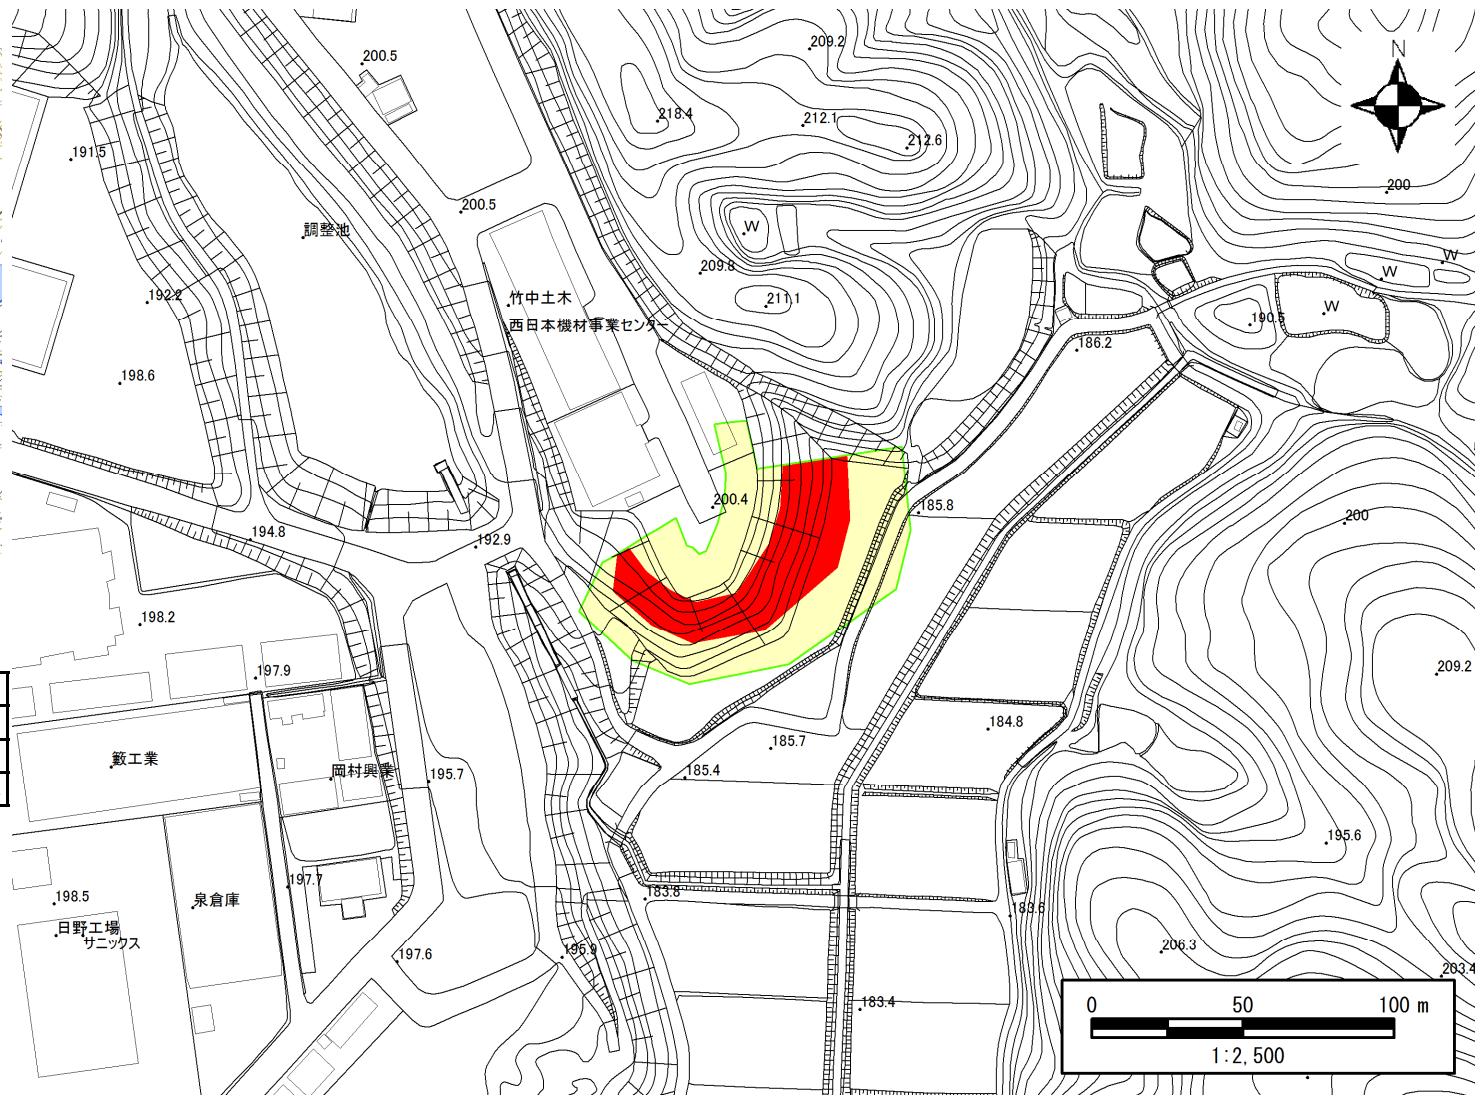
土砂災害警戒区域	
土砂災害特別警戒区域

○ この区域図は、空中写真測量による地形図に、実測による区域図を投影したものであり、一部異なって見える場合があります。
 詳しくは、土木事務所にお尋ねください。

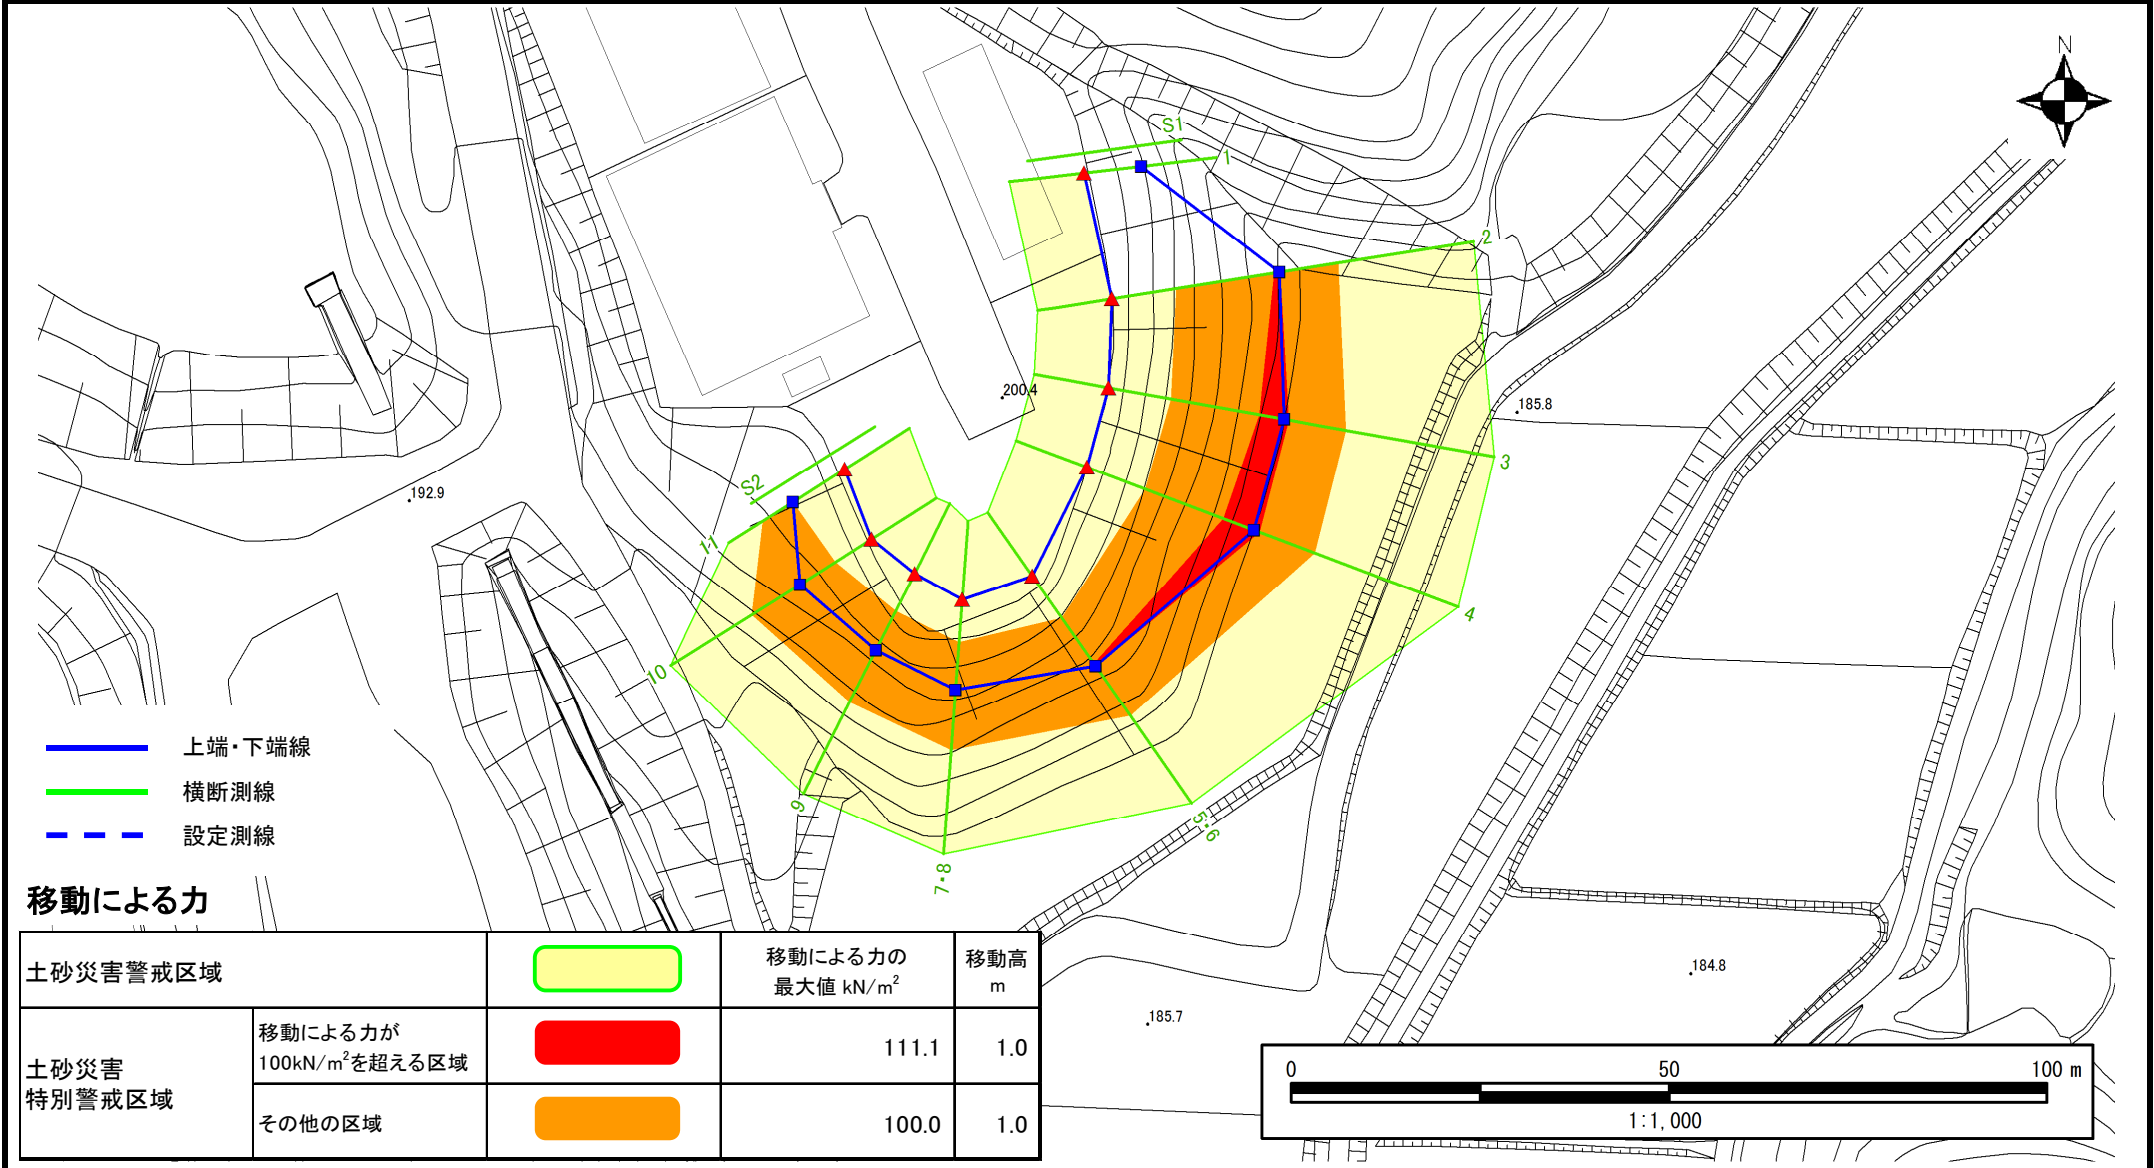
土砂災害警戒区域等設定図

- 上端・下端線
- 横断測線
- - - 設定測線

移動による力

土砂災害警戒区域		移動による力の 最大値 kN/m ²	移動高 m
土砂災害 特別警戒区域	移動による力が 100kN/m ² を超える区域	111.1	1.0
	その他の区域	100.0	1.0

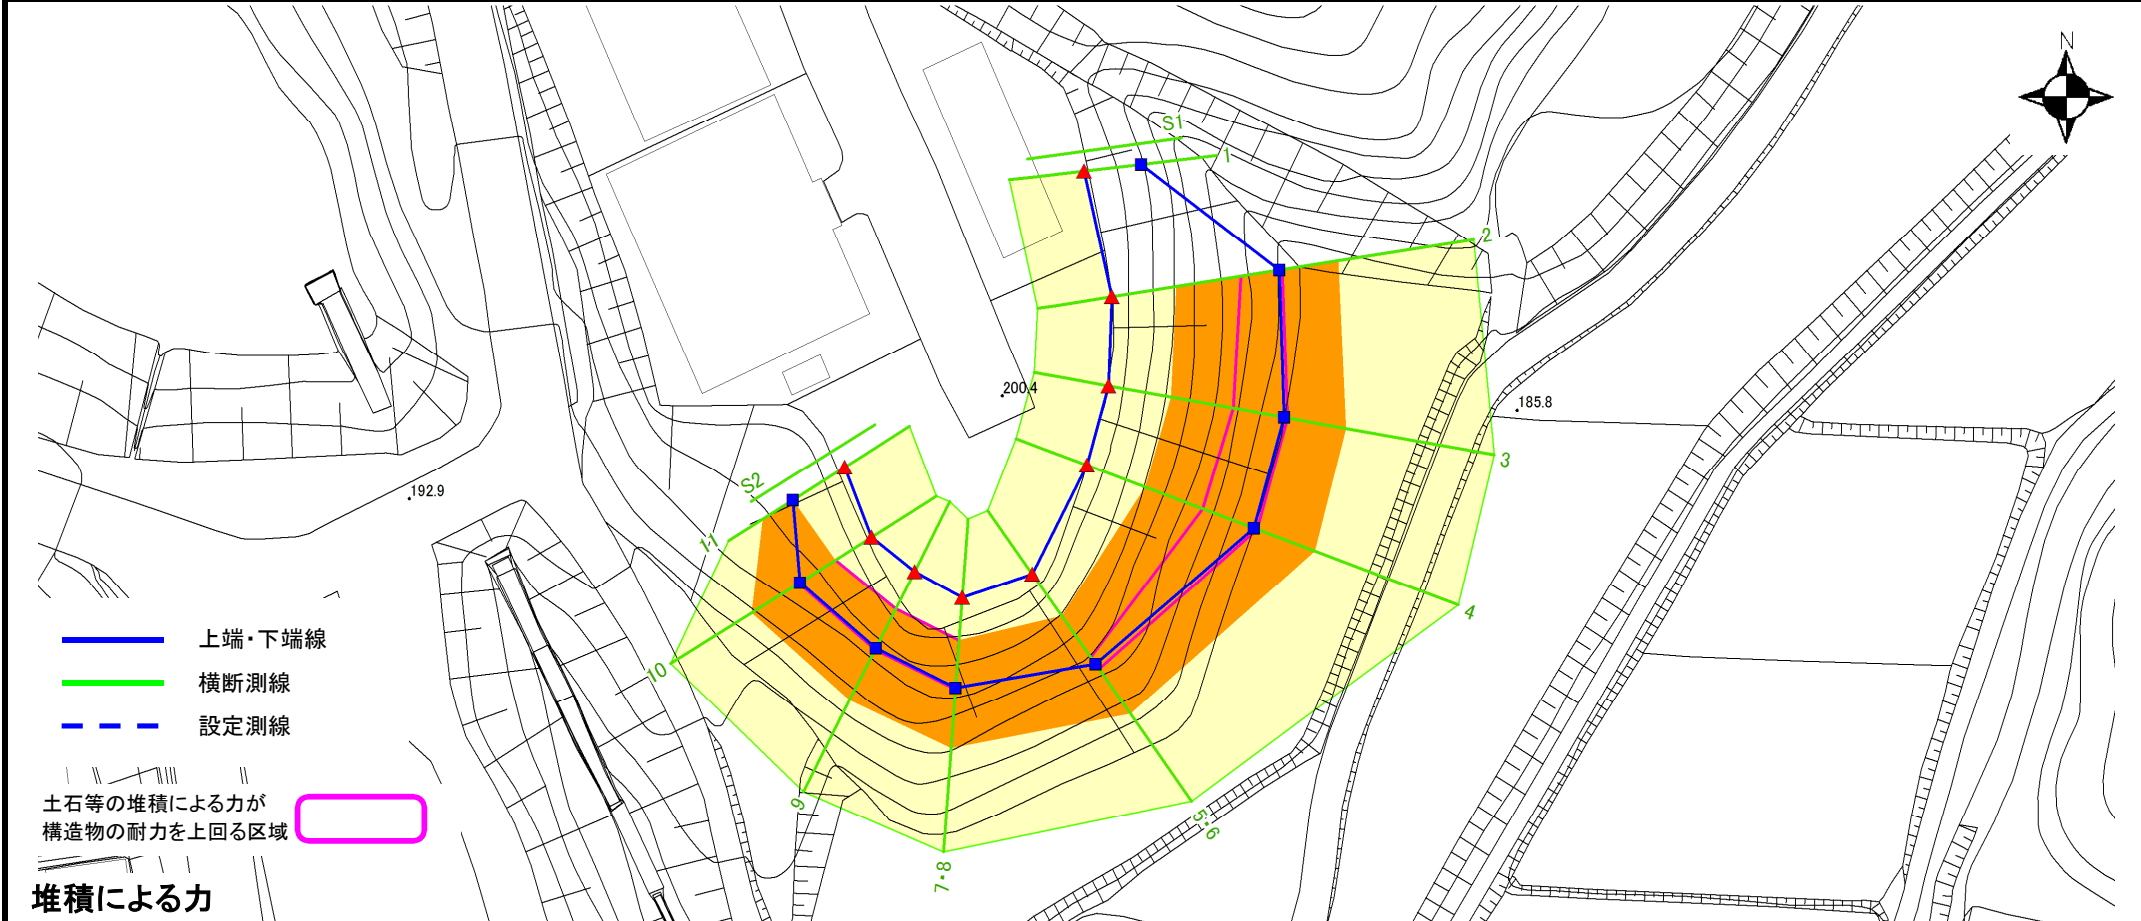
土砂災害警戒区域等設定図

- 上端・下端線
- 横断測線
- - - 設定測線

土石等の堆積による力が
構造物の耐力を上回る区域

堆積による力

土砂災害警戒区域		堆積による力の 最大値 kN/m^2	堆積高 m
土砂災害 特別警戒区域		-	-
		10.9	2.2
