土砂災害警戒区域・土砂災害特別警戒区域 区域図

自然現象の種類	急傾斜地の崩壊
区域番号	I-4324
区域の名称	杣(3)
区域の所在地	滋賀県蒲生郡日野町大字杣

# 土砂災害警戒区域等設定図(オルソ画像)

# 土砂災害警戒区域等設定図

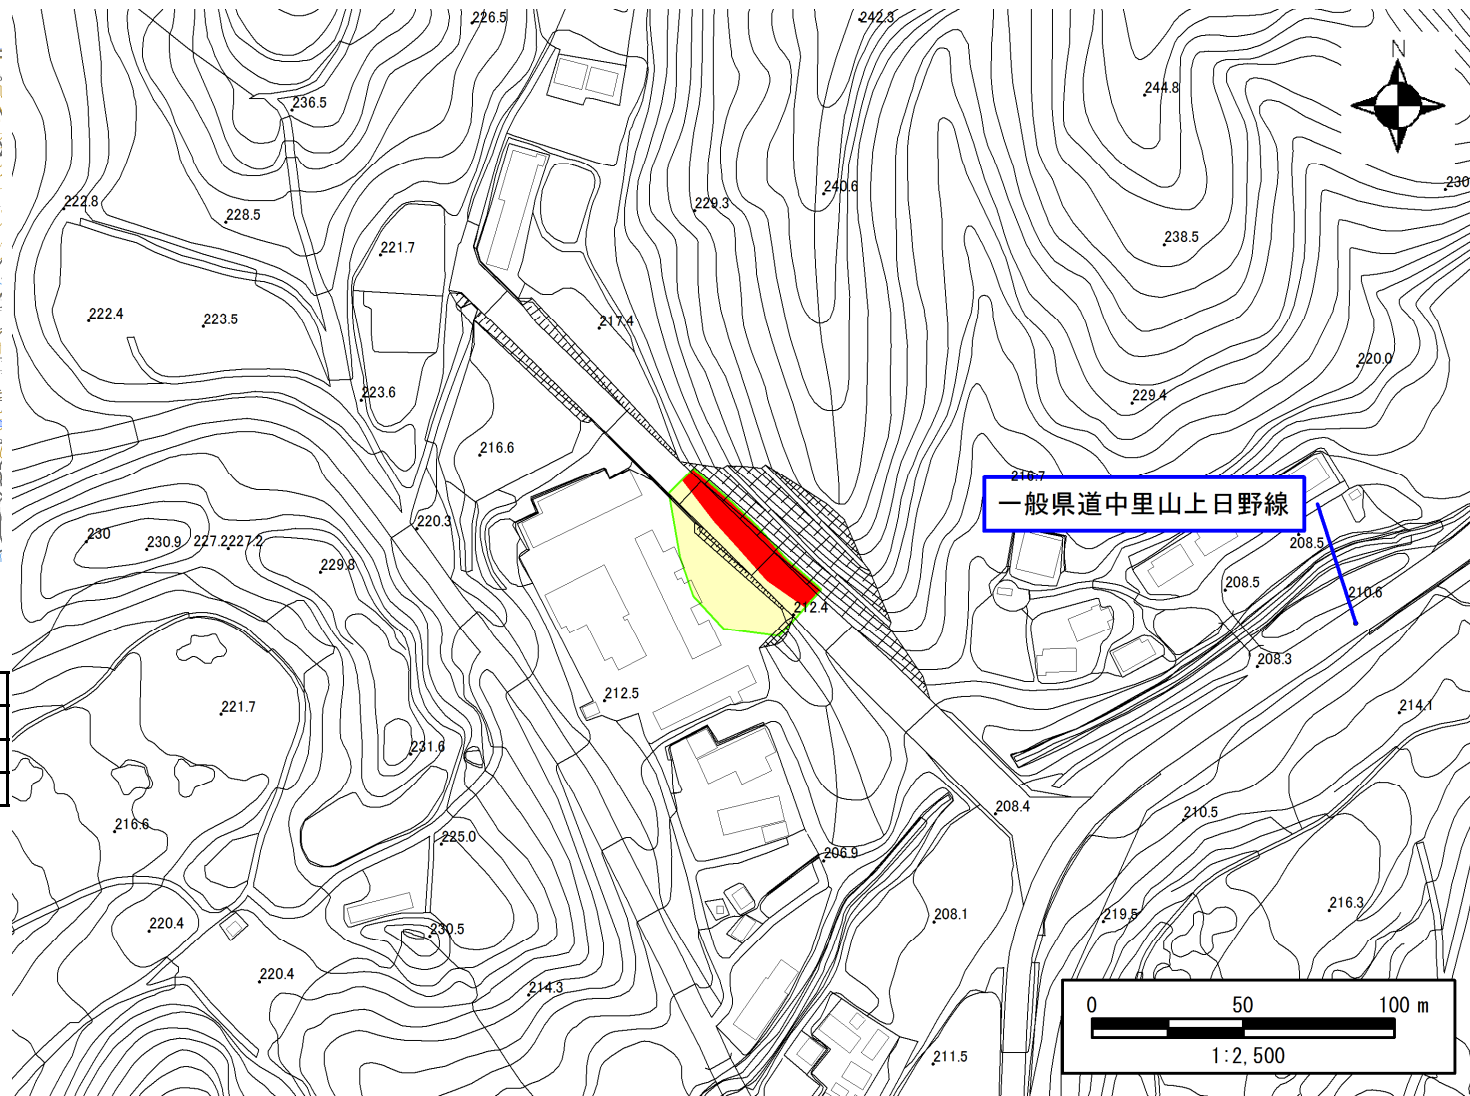
土砂災害警戒区域	
土砂災害特別警戒区域

○ この区域図は、空中写真測量による地形図に、実測による区域図を投影したものであり、一部異なって見える場合があります。  
 詳しくは、土木事務所にお尋ねください。

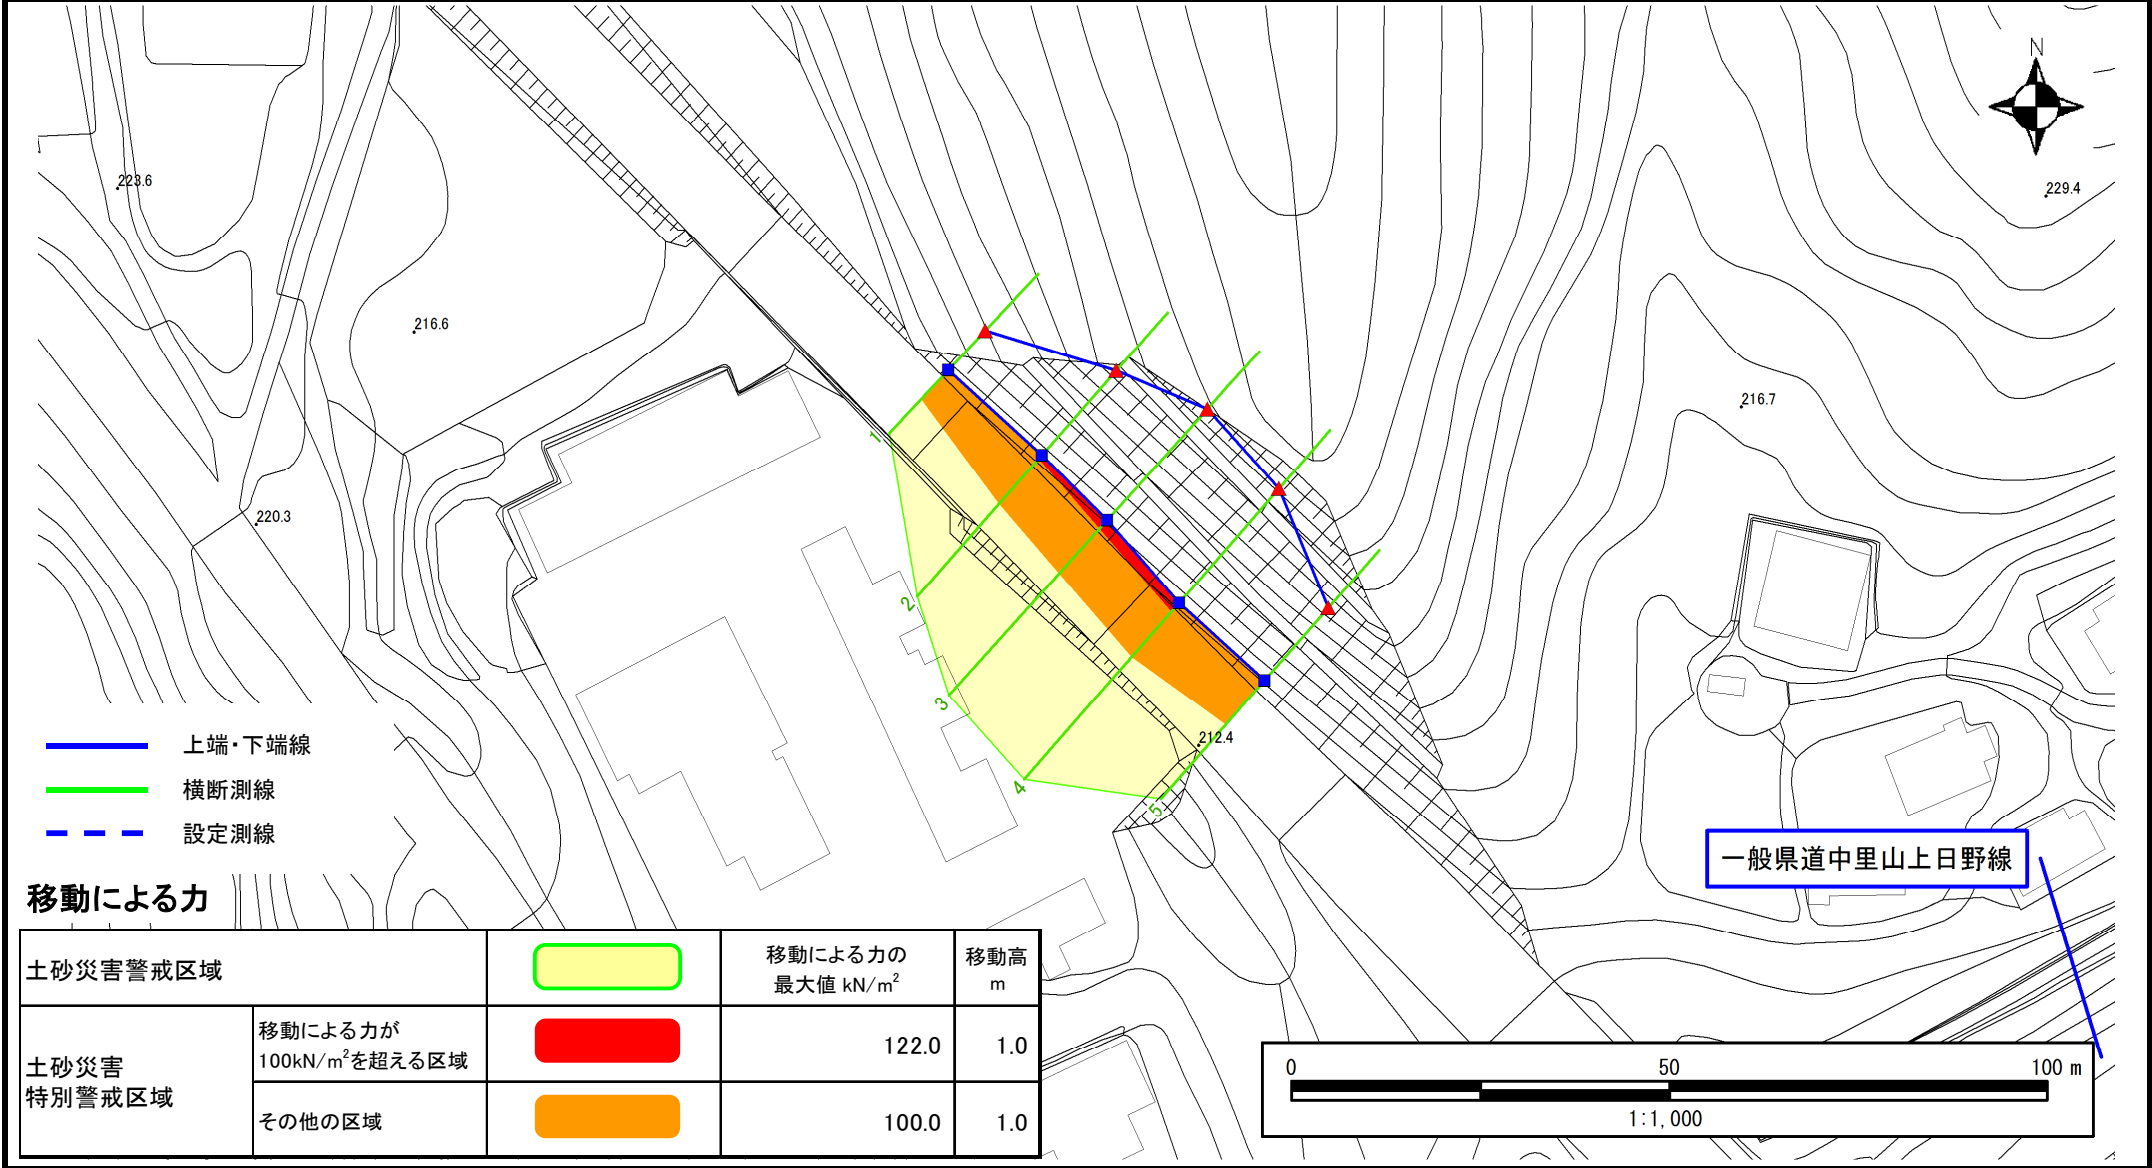
- 上端・下端線
- 横断測線
- - - 設定測線

## 移動による力

土砂災害警戒区域		移動による力の 最大値 $\text{kN/m}^2$	移動高 m	
土砂災害 特別警戒区域	移動による力が $100\text{kN/m}^2$ を超える区域		122.0	1.0
	その他の区域		100.0	1.0

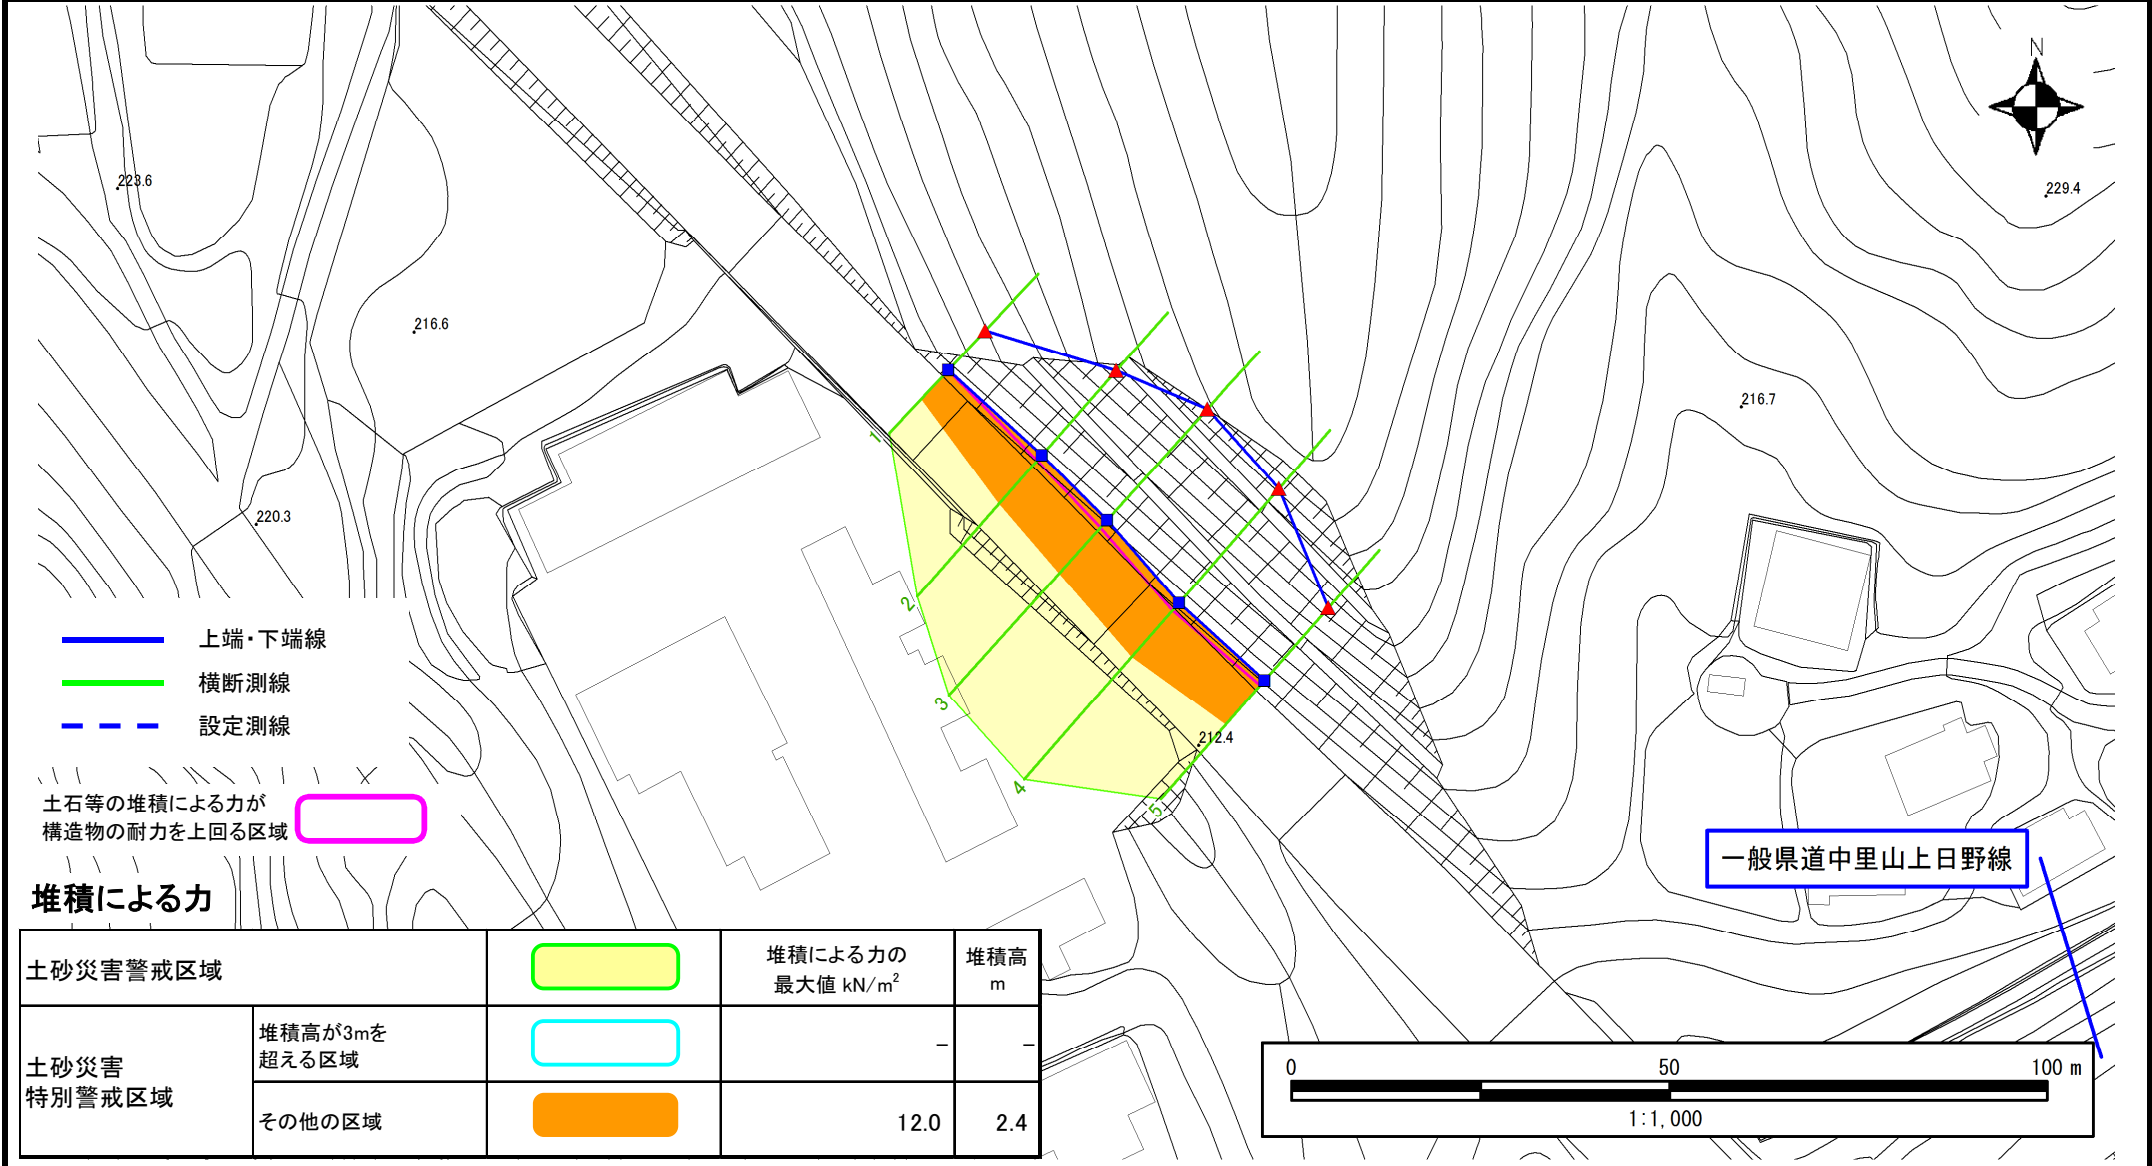
# 土砂災害警戒区域等設定図

土石等の堆積による力が  
構造物の耐力を上回る区域

## 堆積による力

土砂災害警戒区域		堆積による力の 最大値 $\text{kN/m}^2$	堆積高 m
土砂災害 特別警戒区域	堆積高が3mを 超える区域		-
	その他の区域	12.0	2.4
