土砂災害警戒区域・土砂災害特別警戒区域 区域図

自然現象の種類	急傾斜地の崩壊
区域番号	II-4387
区域の名称	上駒月(8)
区域の所在地	滋賀県蒲生郡日野町大字上駒月

土砂災害警戒区域等設定図(オルソ画像)

土砂災害警戒区域等設定図

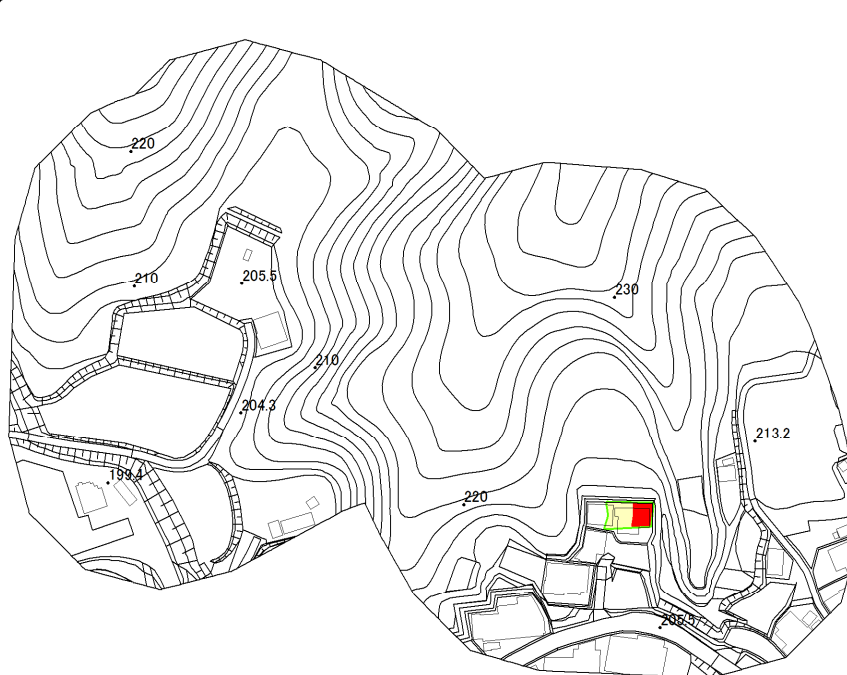
土砂災害警戒区域	
土砂災害特別警戒区域

○ この区域図は、空中写真測量による地形図に、実測による区域図を投影したものであり、一部異なって見える場合があります。
 詳しくは、土木事務所にお尋ねください。

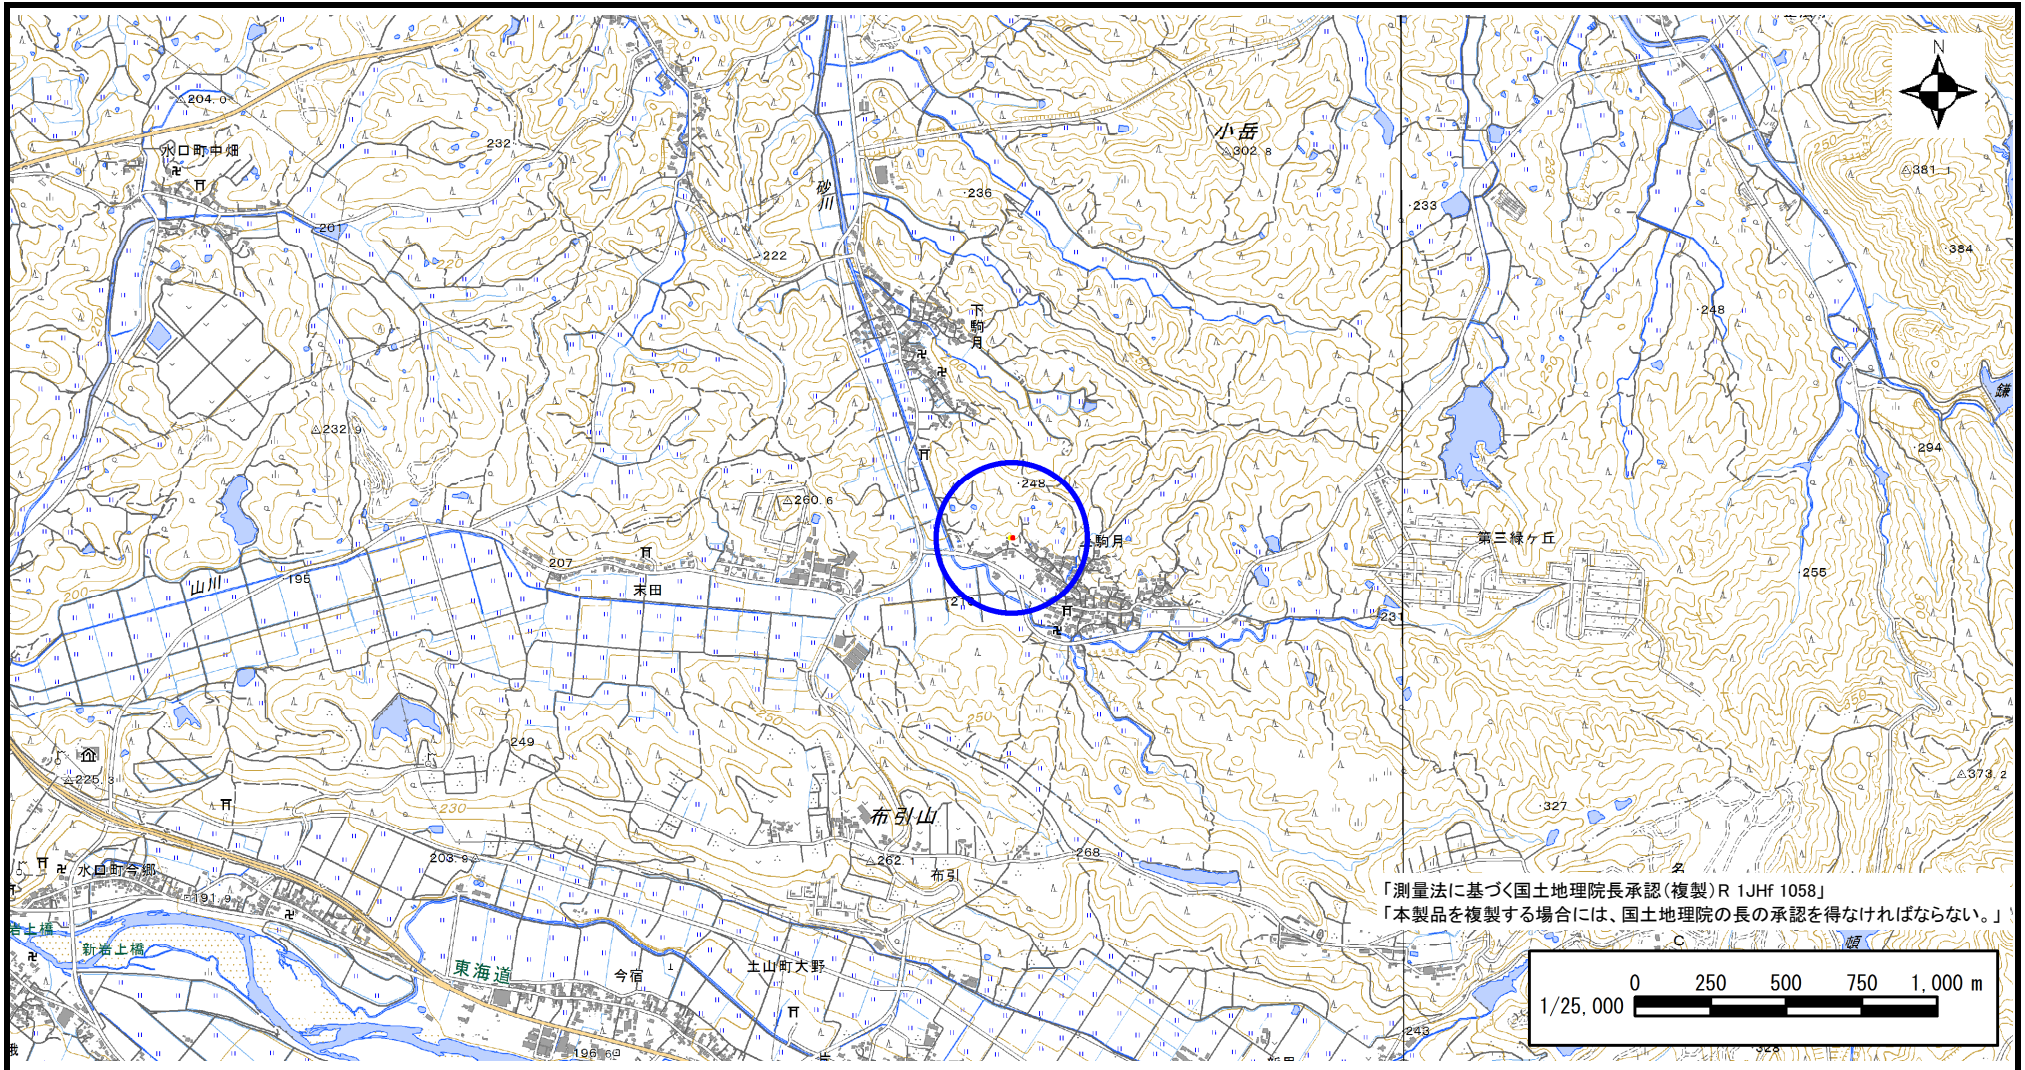
急傾斜地の位置図

急傾斜地位置図(S=1/25,000)

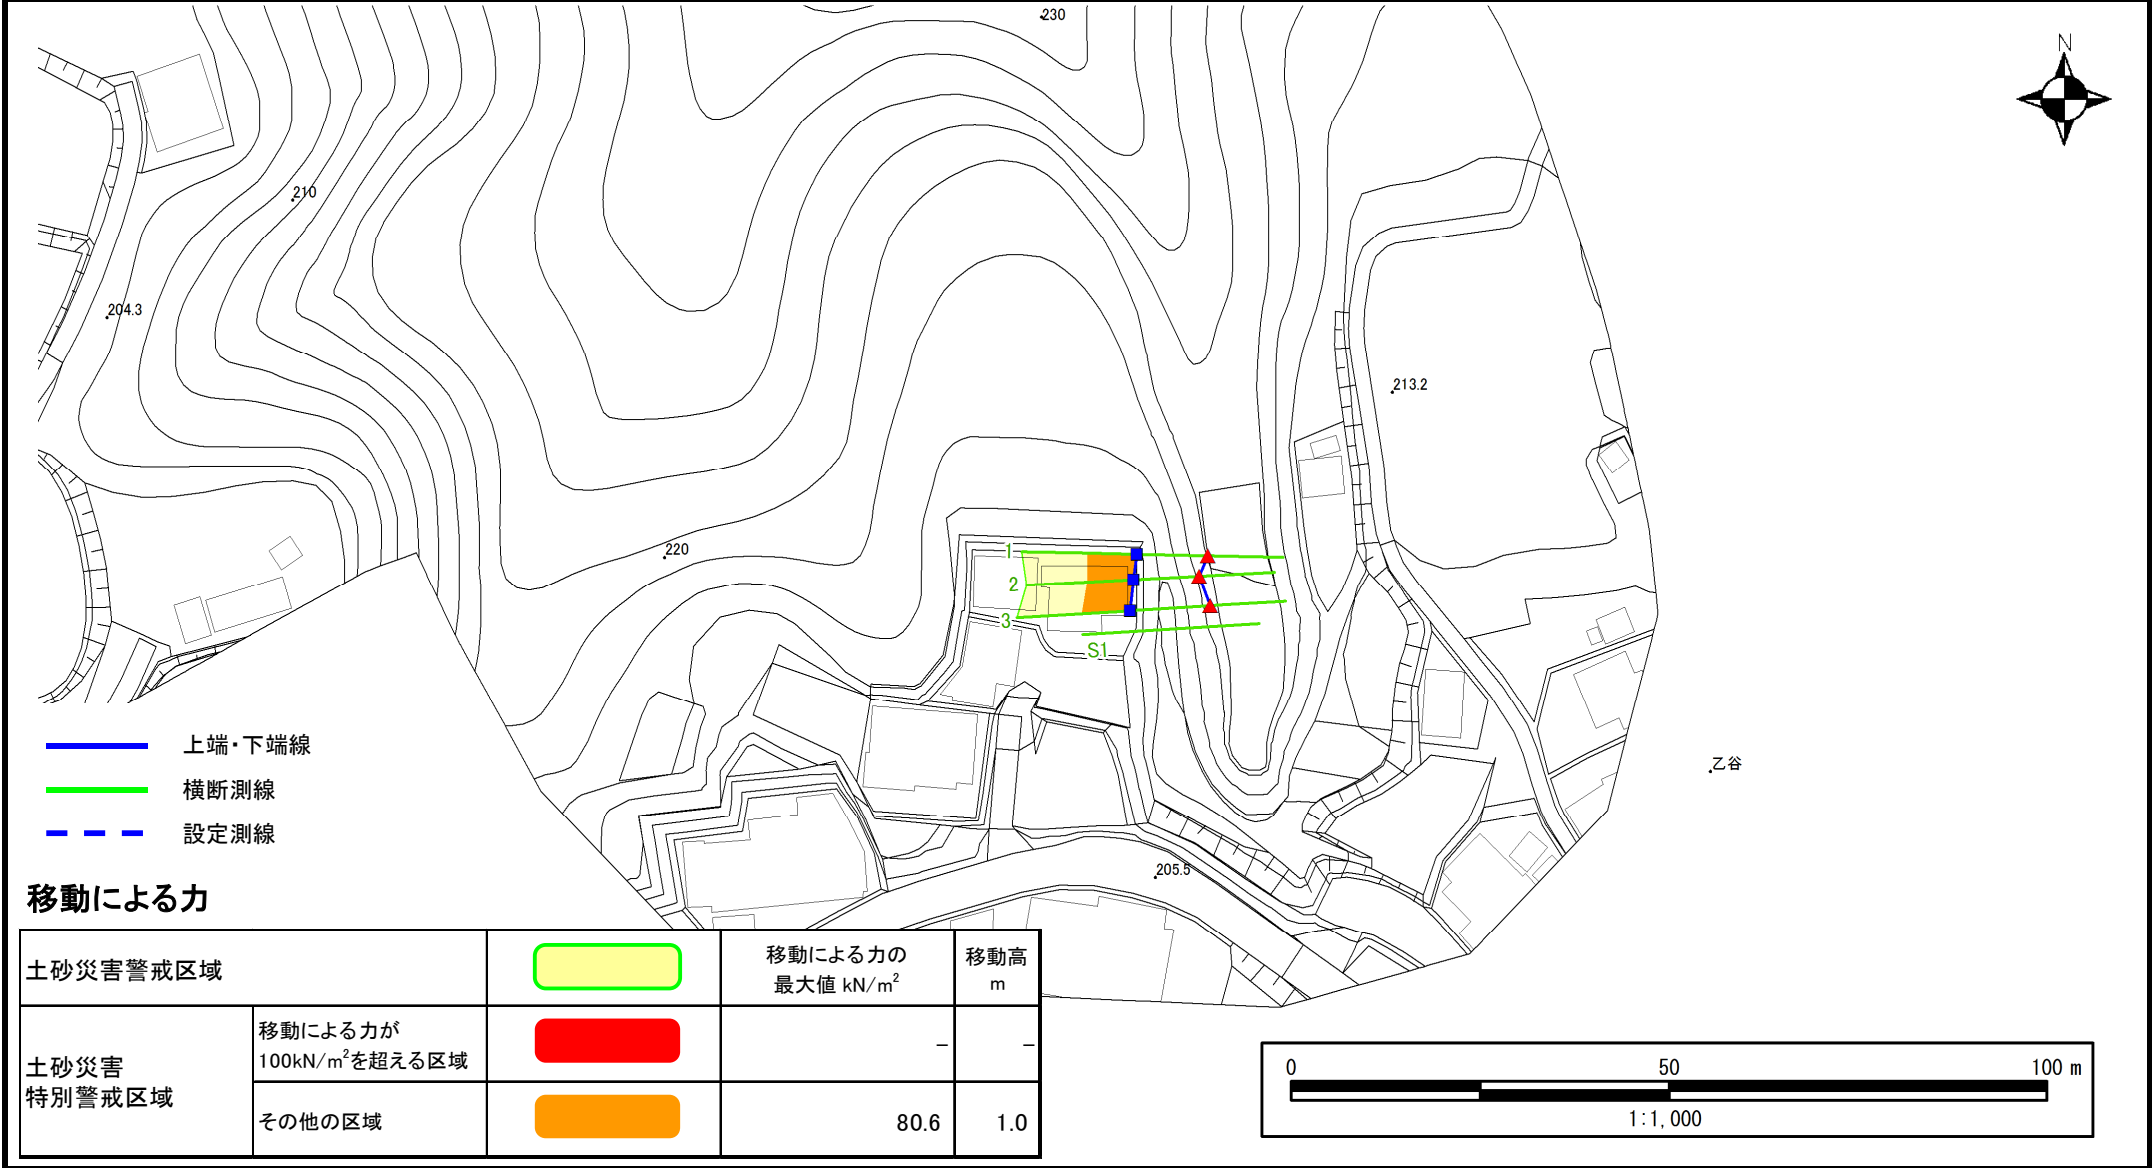
- 上端・下端線
- 横断測線
- - - 設定測線

移動による力

土砂災害警戒区域		移動による力の 最大値 kN/m^2	移動高 m
土砂災害 特別警戒区域	移動による力が 100kN/m^2 を超える区域		-
	その他の区域		80.6

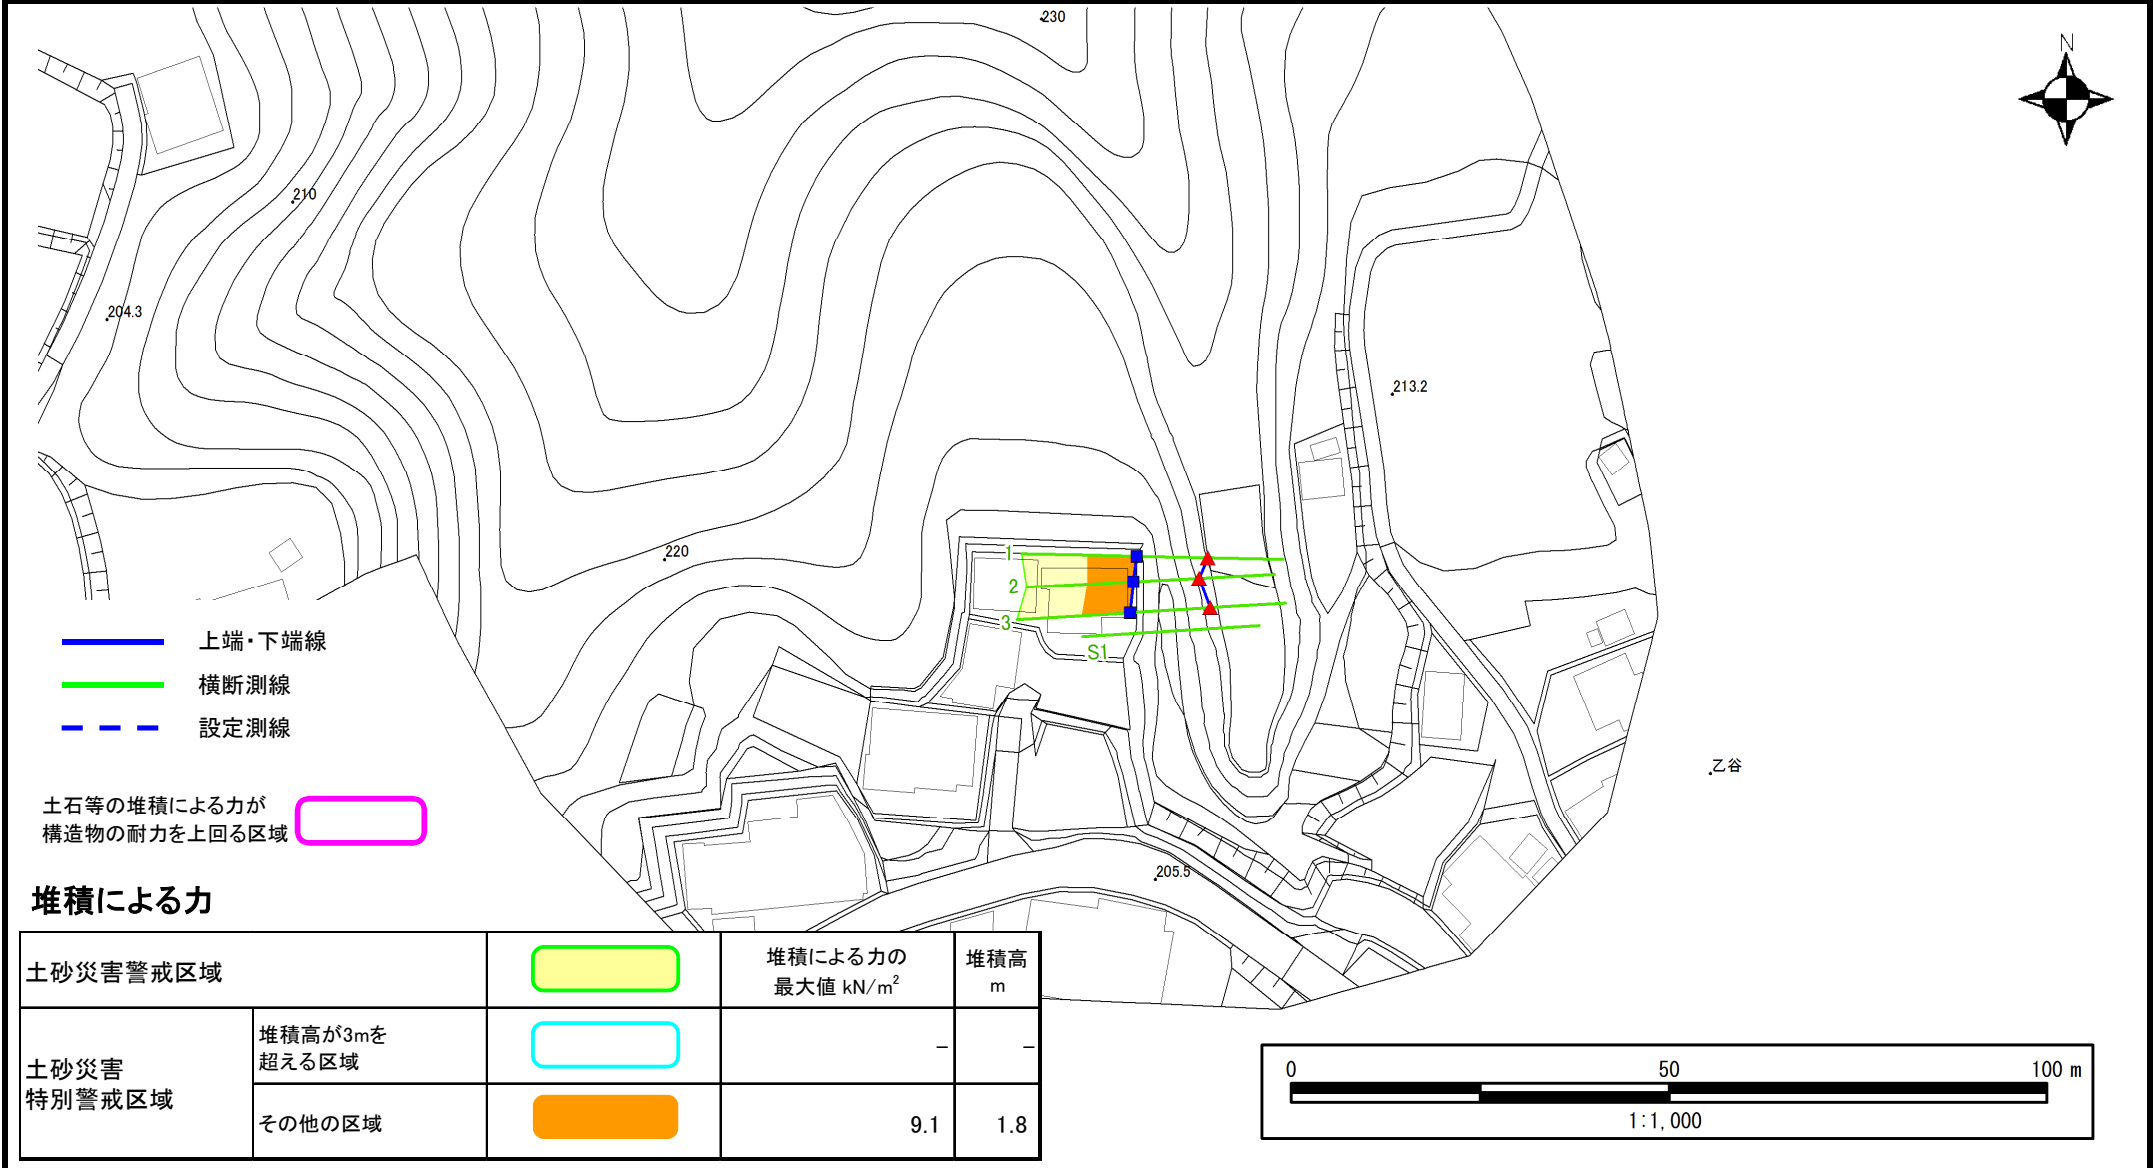
土砂災害警戒区域等設定図

土石等の堆積による力が
構造物の耐力を上回る区域

堆積による力

土砂災害警戒区域			堆積による力の 最大値 kN/m^2	堆積高 m
土砂災害 特別警戒区域	堆積高が3mを 超える区域		-	-
	その他の区域		9.1	1.8
