土砂災害警戒区域・土砂災害特別警戒区域 区域図

自然現象の種類	急傾斜地の崩壊
区域番号	Ⅲ-4363
区域の名称	徳谷(2)
区域の所在地	滋賀県蒲生郡日野町大字中山

土砂災害警戒区域等設定図(オルソ画像)

土砂災害警戒区域等設定図

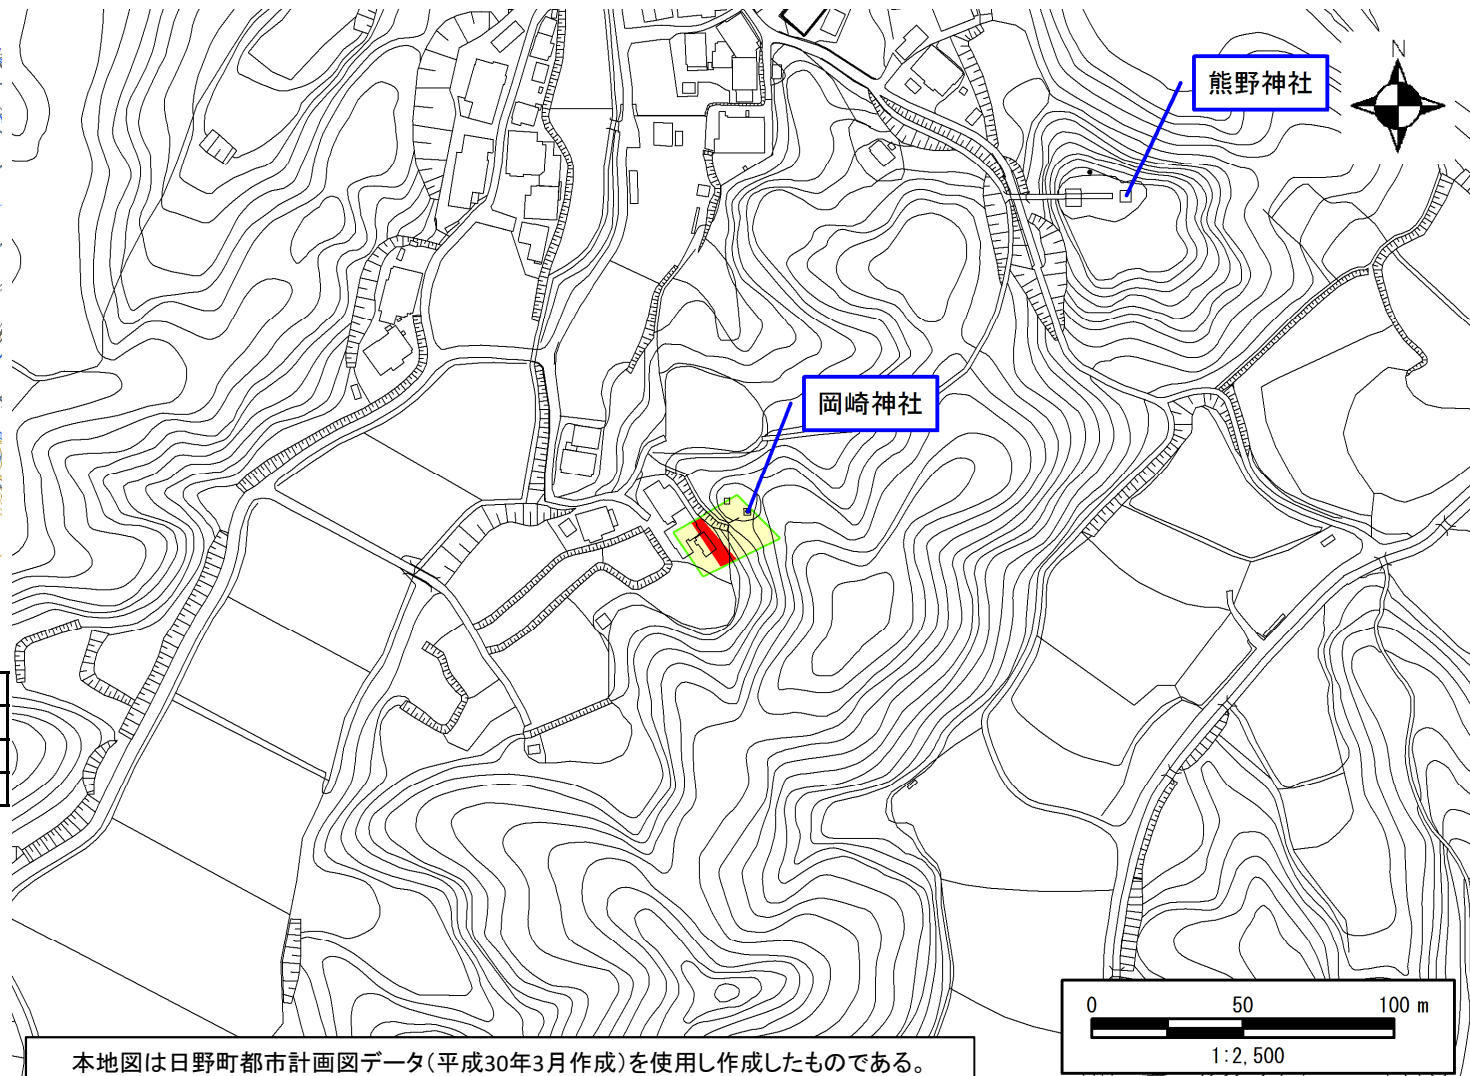
土砂災害警戒区域	
土砂災害特別警戒区域

○ この区域図は、空中写真測量による地形図に、実測による区域図を投影したものであり、一部異なって見える場合があります。
 詳しくは、土木事務所にお尋ねください。

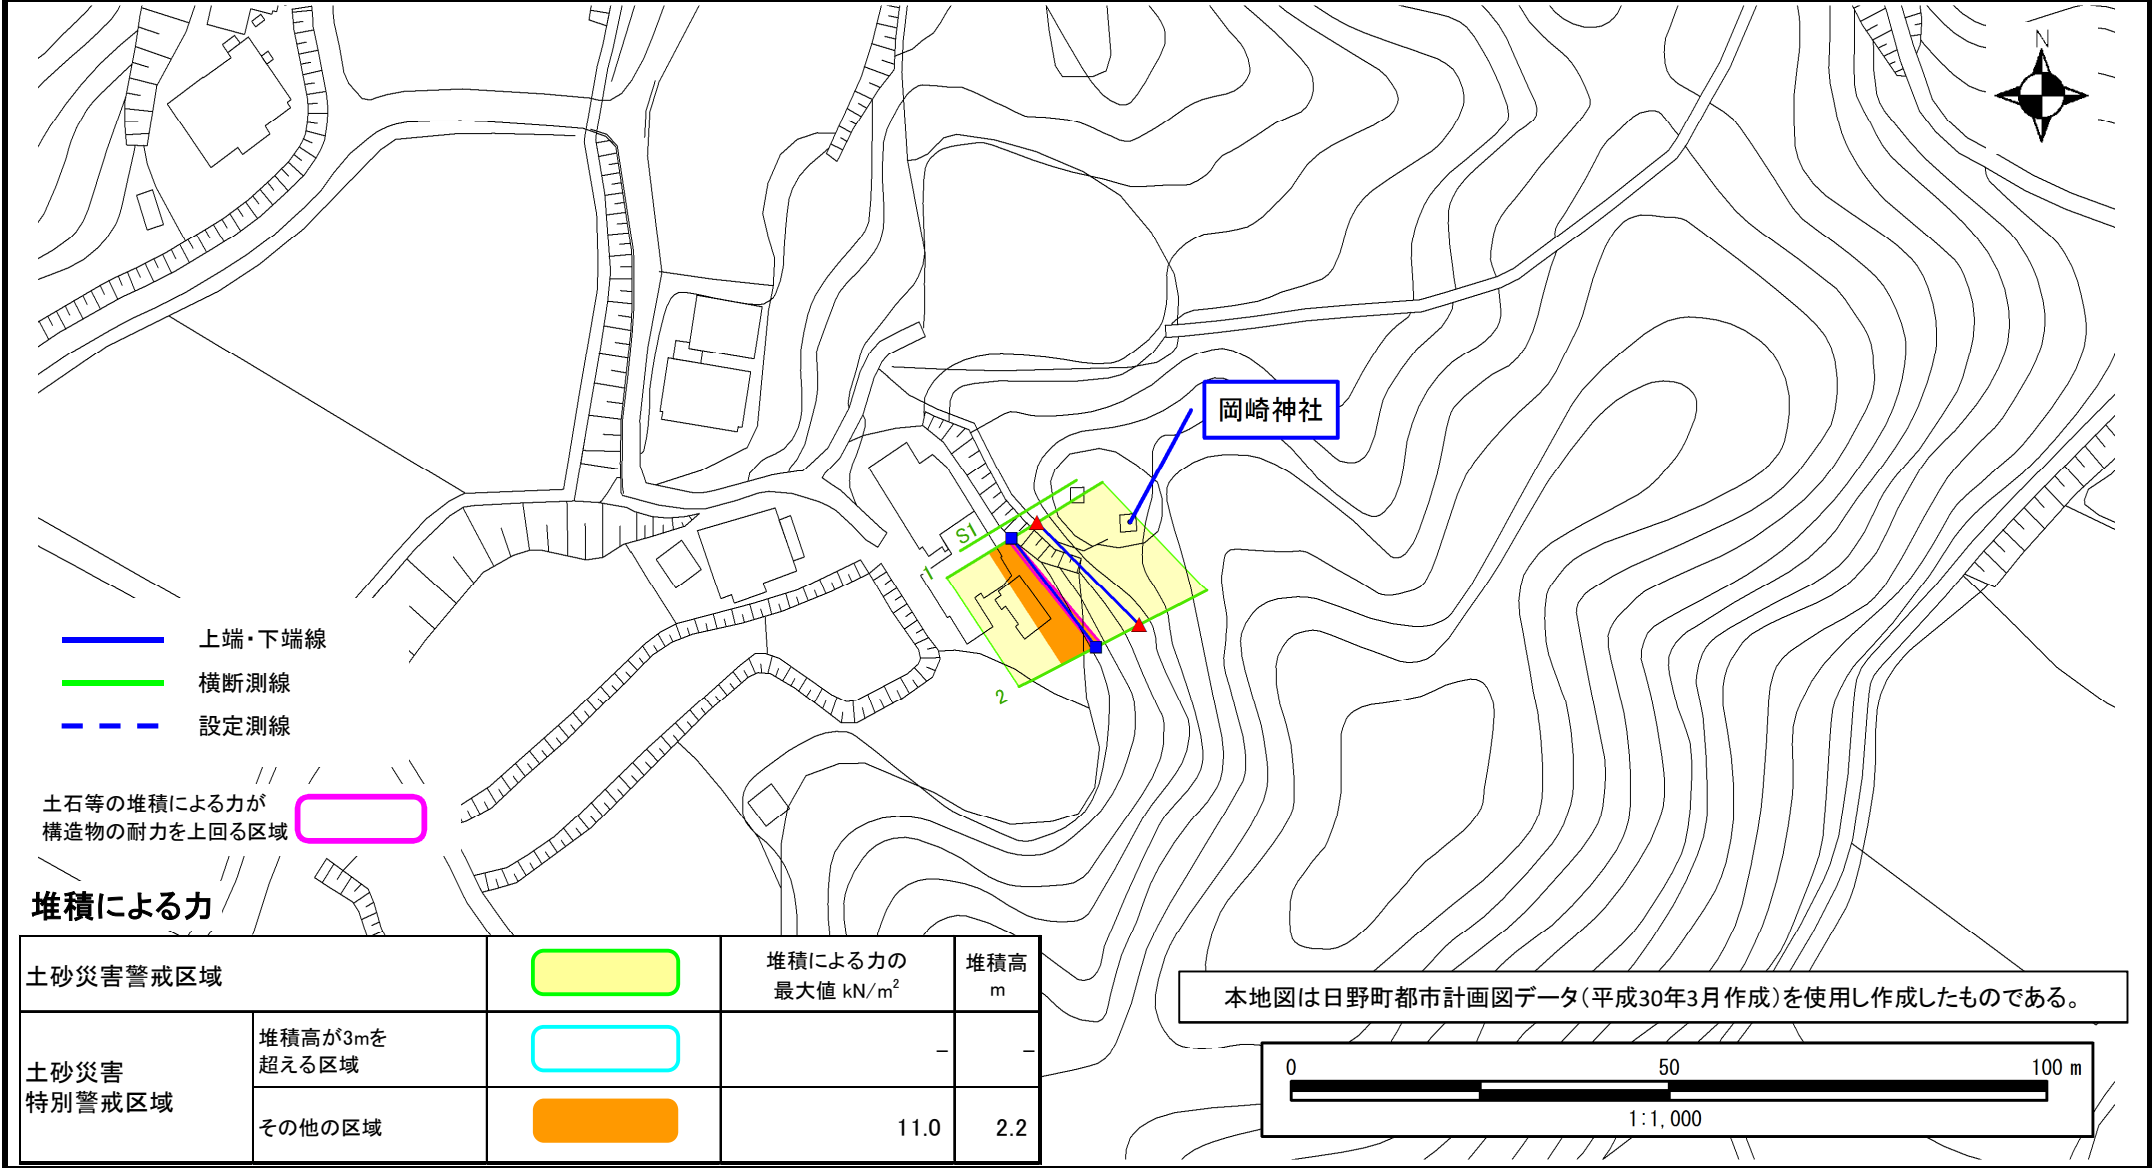
土砂災害警戒区域等設定図

土石等の堆積による力が
構造物の耐力を上回る区域

堆積による力

土砂災害警戒区域		堆積による力の 最大値 kN/m^2	堆積高 m
	堆積高が3mを 超える区域	-	-
土砂災害 特別警戒区域	その他の区域	11.0	2.2
