土砂災害警戒区域・土砂災害特別警戒区域 区域図

自然現象の種類	急傾斜地の崩壊
区域番号	Ⅲ-4370
区域の名称	下迫(1)
区域の所在地	滋賀県蒲生郡日野町大字迫

土砂災害警戒区域等設定図

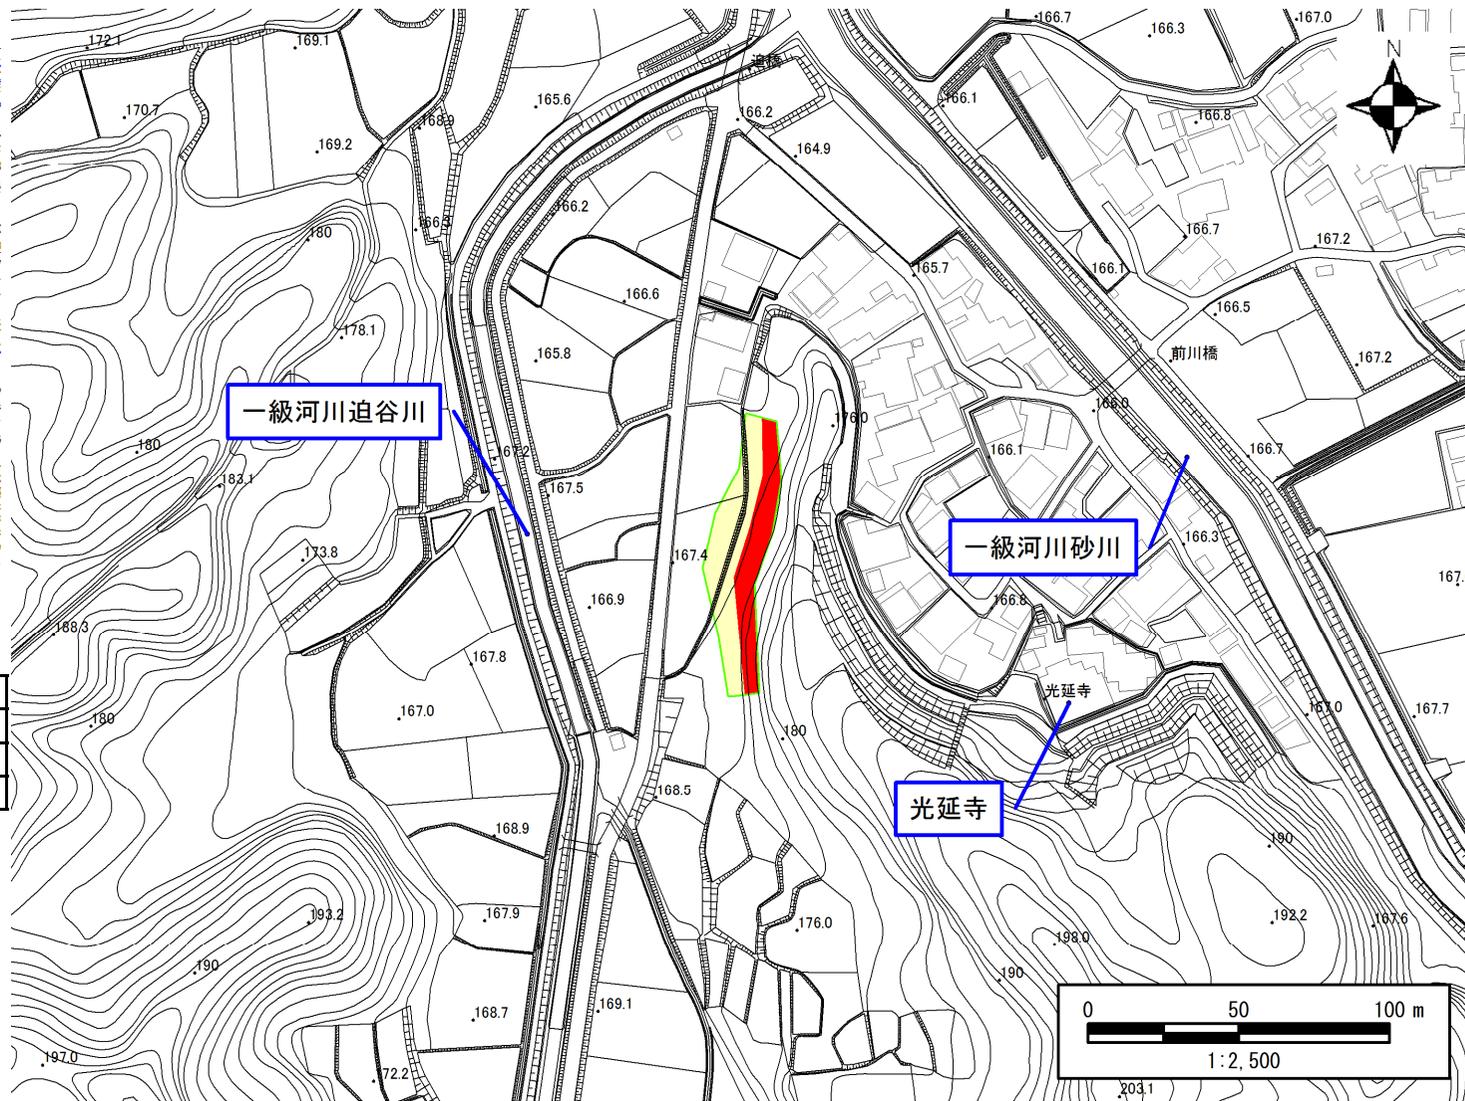
土砂災害警戒区域	
土砂災害特別警戒区域

○ この区域図は、空中写真測量による地形図に、実測による区域図を投影したものであり、一部異なって見える場合があります。
詳しくは、土木事務所にお尋ねください。

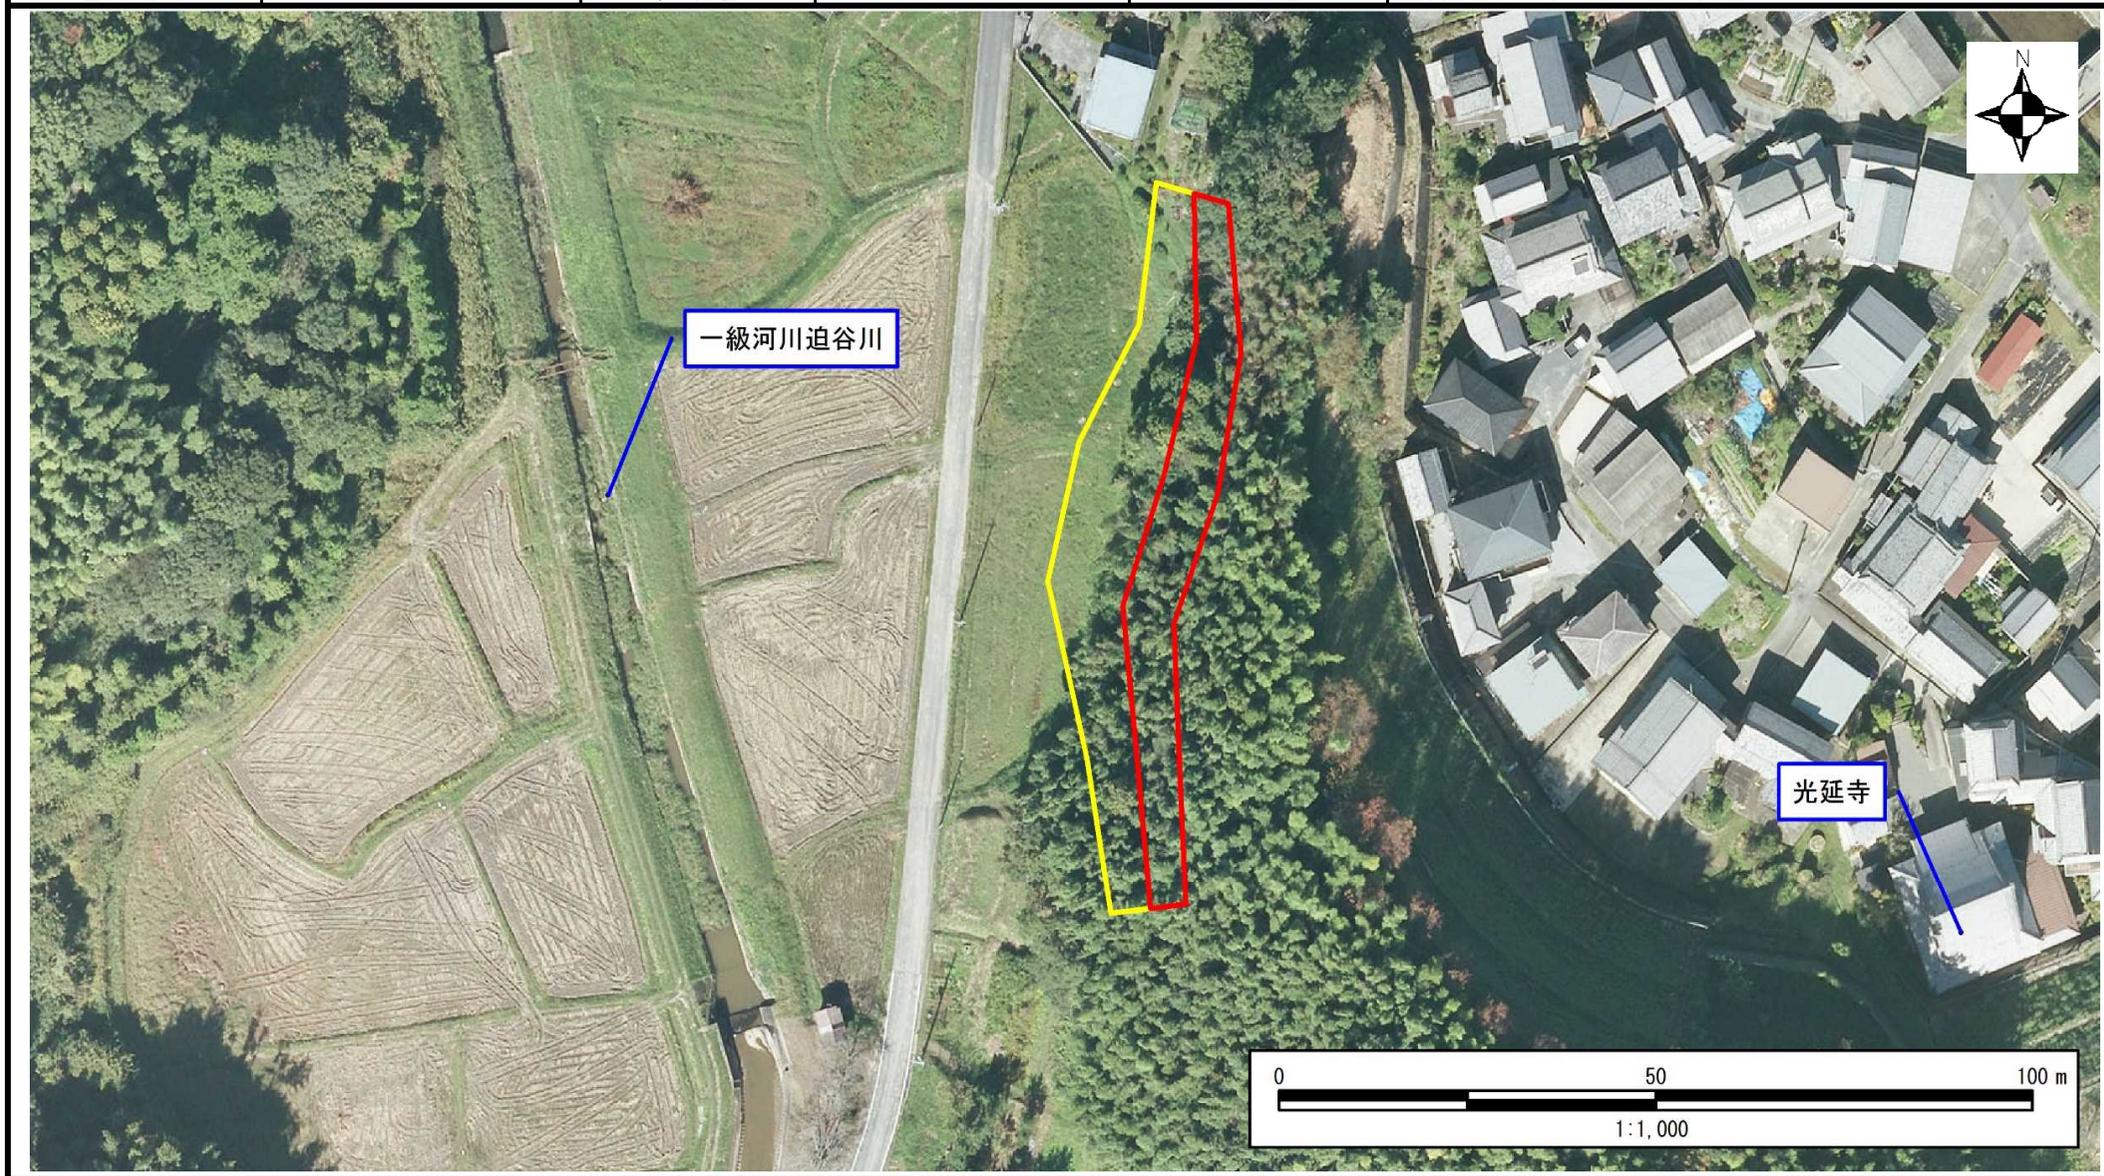
土砂災害警戒区域等設定図(オルソ画像)

Ⅲ-4370

下迫(1)

滋賀県蒲生郡日野町大字迫

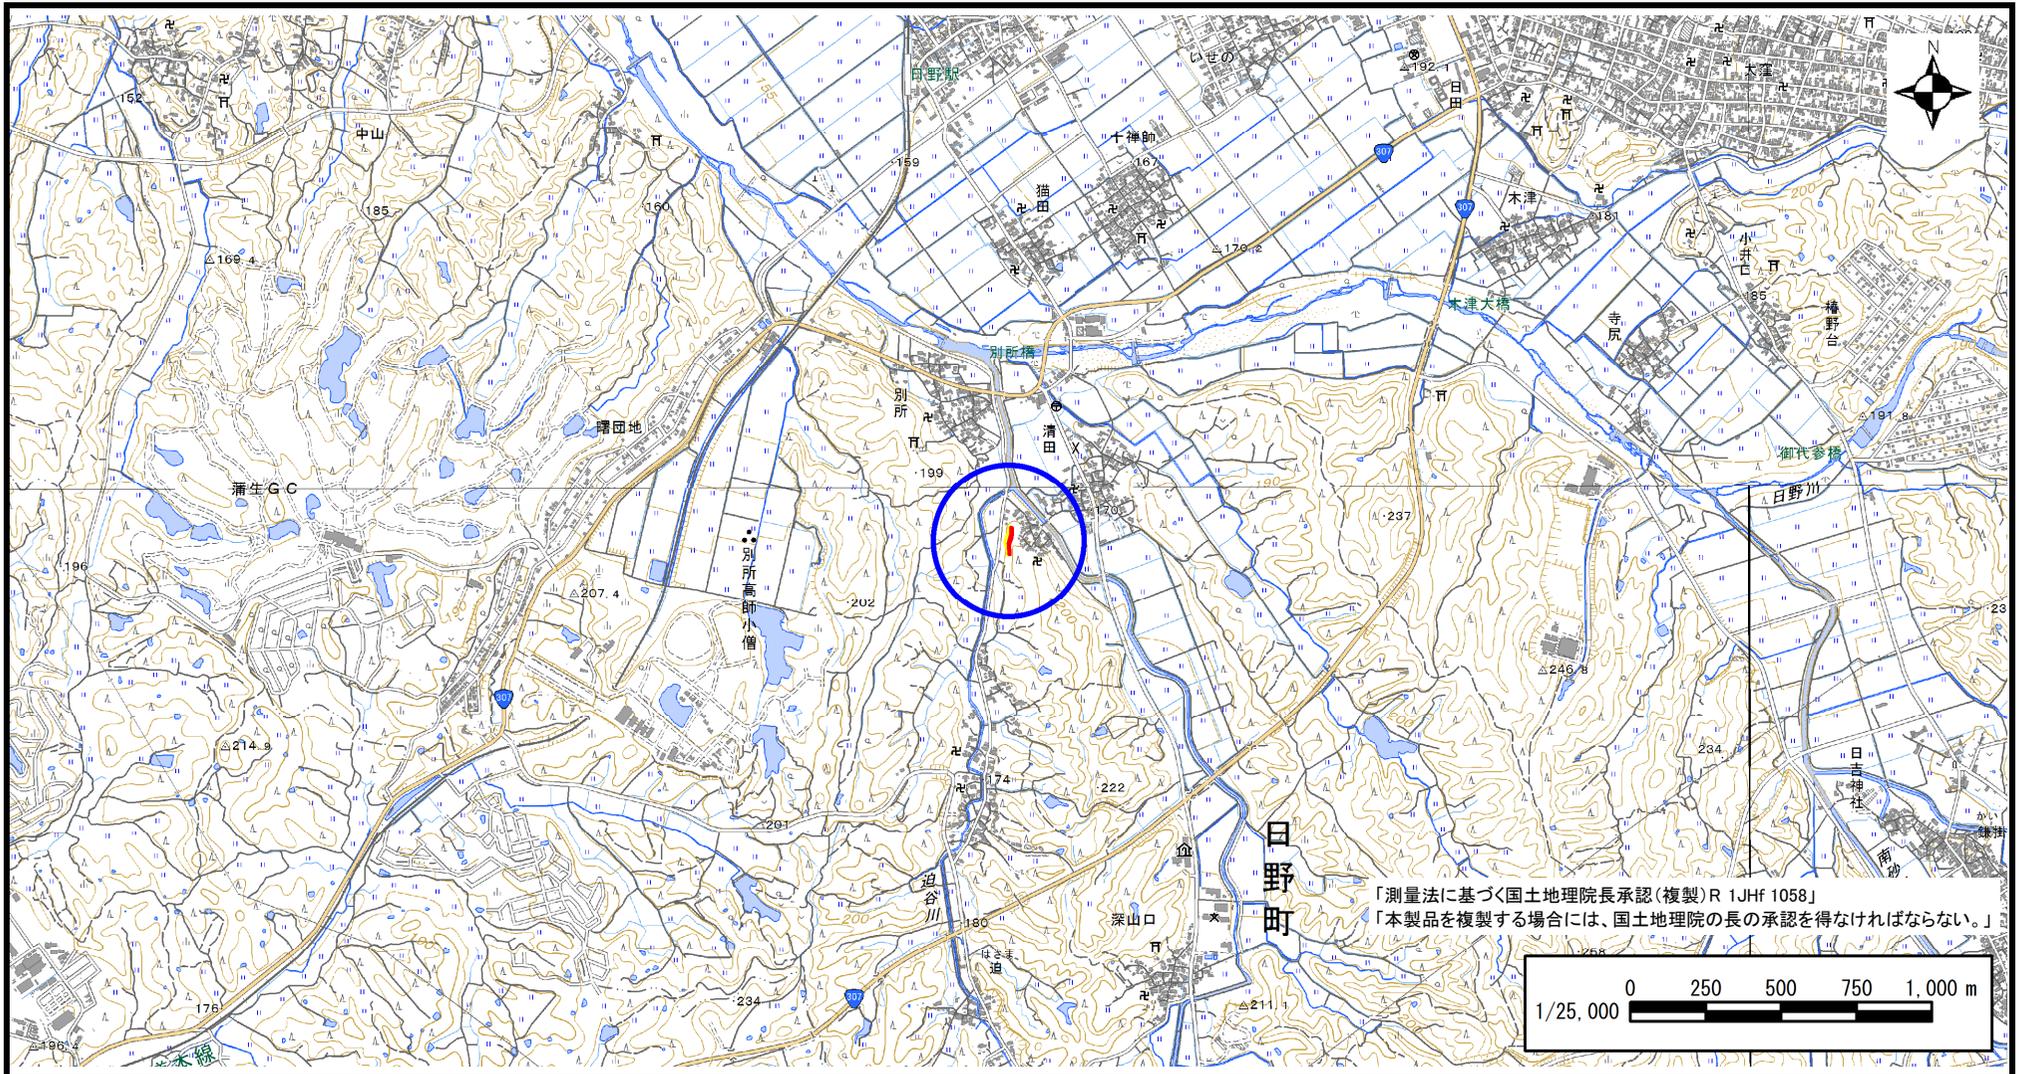
急傾斜地位置図(S=1/25,000)

箇所番号	Ⅲ-4370
箇所名	下迫(1)
所在地	滋賀県蒲生郡日野町大字迫

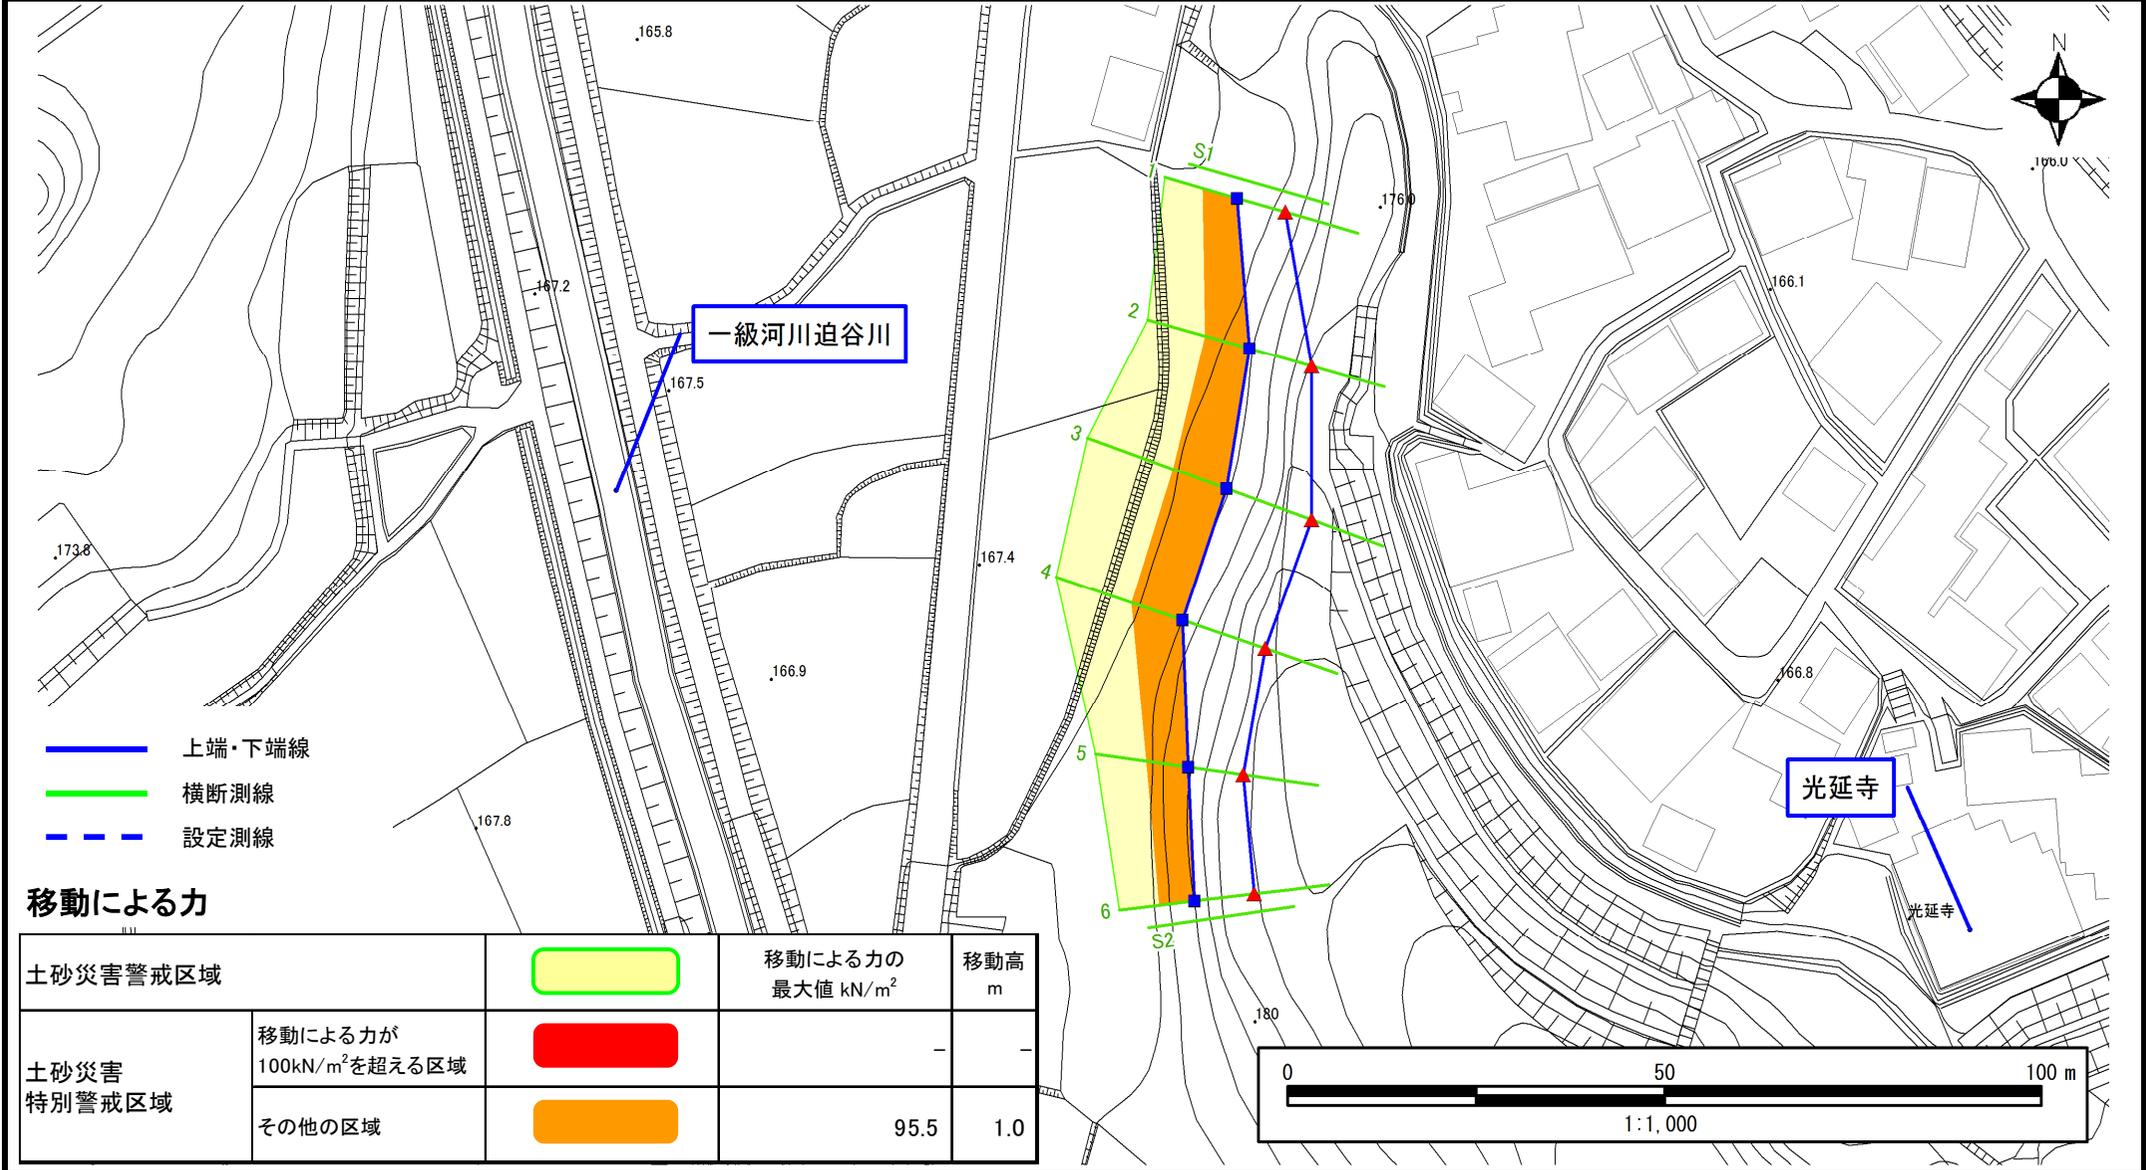
箇所番号	Ⅲ-4370	箇所名	下迫(1)	所在地	滋賀県蒲生郡日野町大字迫
------	--------	-----	-------	-----	--------------

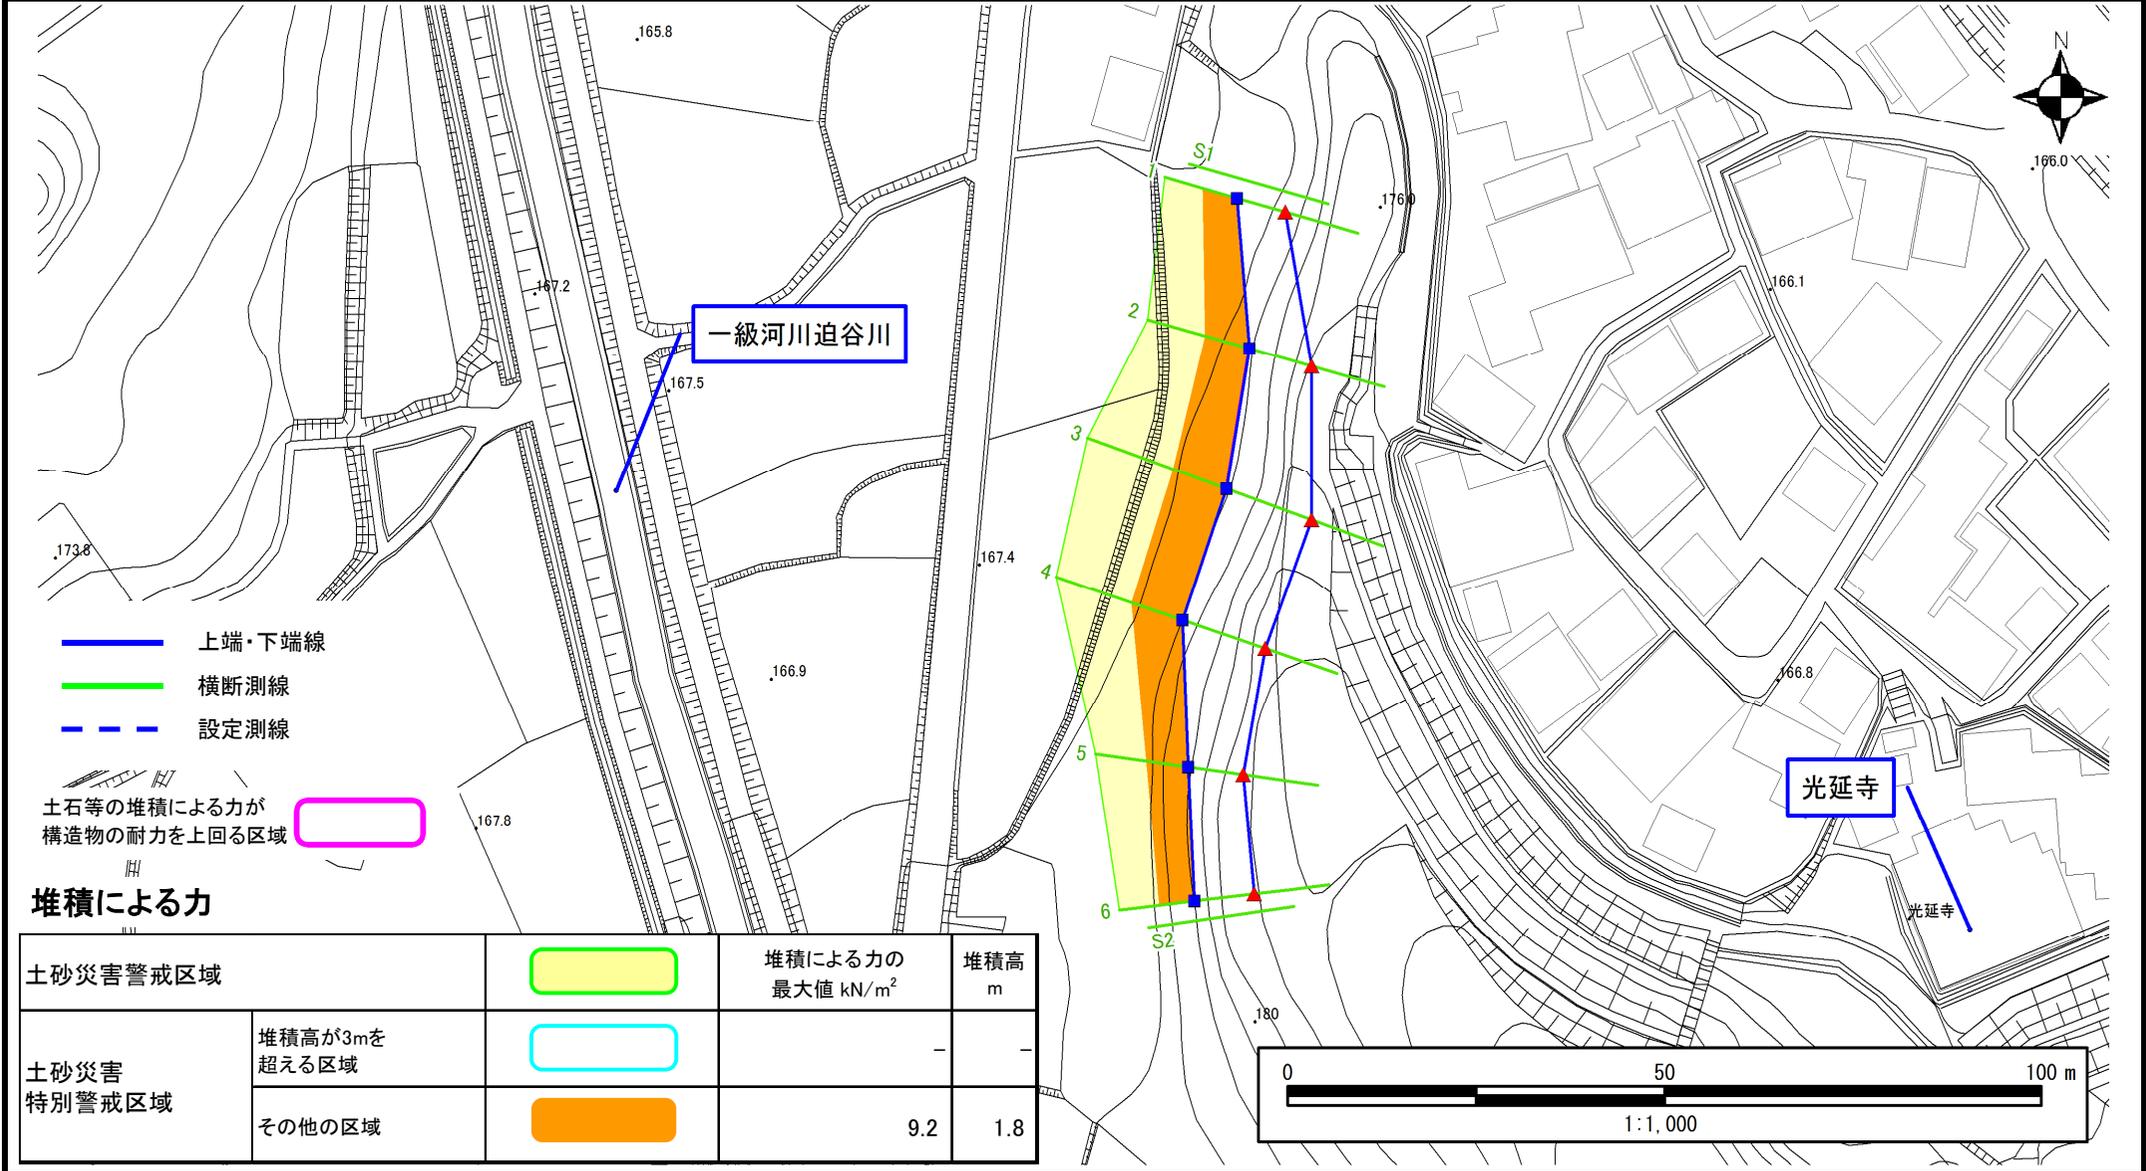
土砂災害警戒区域等設定図

移動による力

土砂災害警戒区域		移動による力の 最大値 kN/m^2	移動高 m
土砂災害 特別警戒区域	移動による力が 100kN/m^2 を超える区域		-
	その他の区域	95.5	1.0

箇所番号	Ⅲ-4370	箇所名	下迫(1)	所在地	滋賀県蒲生郡日野町大字迫
------	--------	-----	-------	-----	--------------
