告示年月日	令和 2 年 10 月 30 日
告示番号	滋賀県告示第 421 号

告示年月日	令和 2 年 10 月 30 日
告示番号	滋賀県告示第 419 号

土砂災害警戒区域・土砂災害特別警戒区域 区域図

自然現象の種類	急傾斜地の崩壊
区域番号	Ⅲ-4377
区域の名称	上迫(1)
区域の所在地	滋賀県蒲生郡日野町大字迫

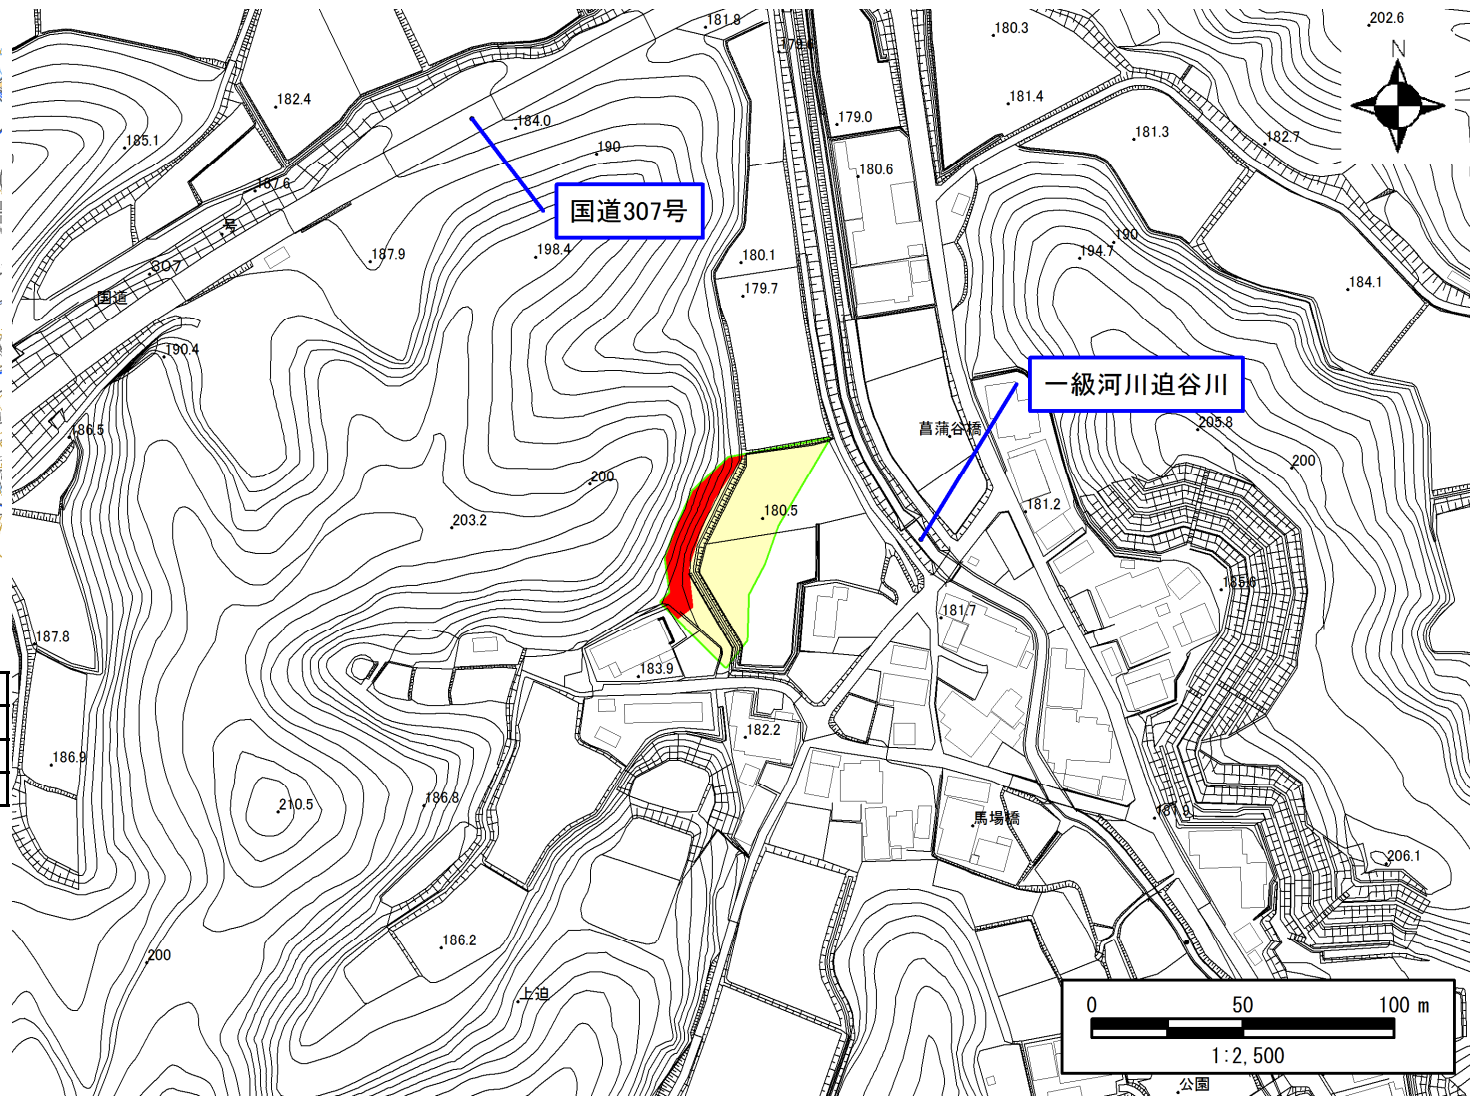
土砂災害警戒区域	
土砂災害特別警戒区域

○ この区域図は、空中写真測量による地形図に、実測による区域図を投影したものであり、一部異なって見える場合があります。
 詳しくは、土木事務所にお尋ねください。

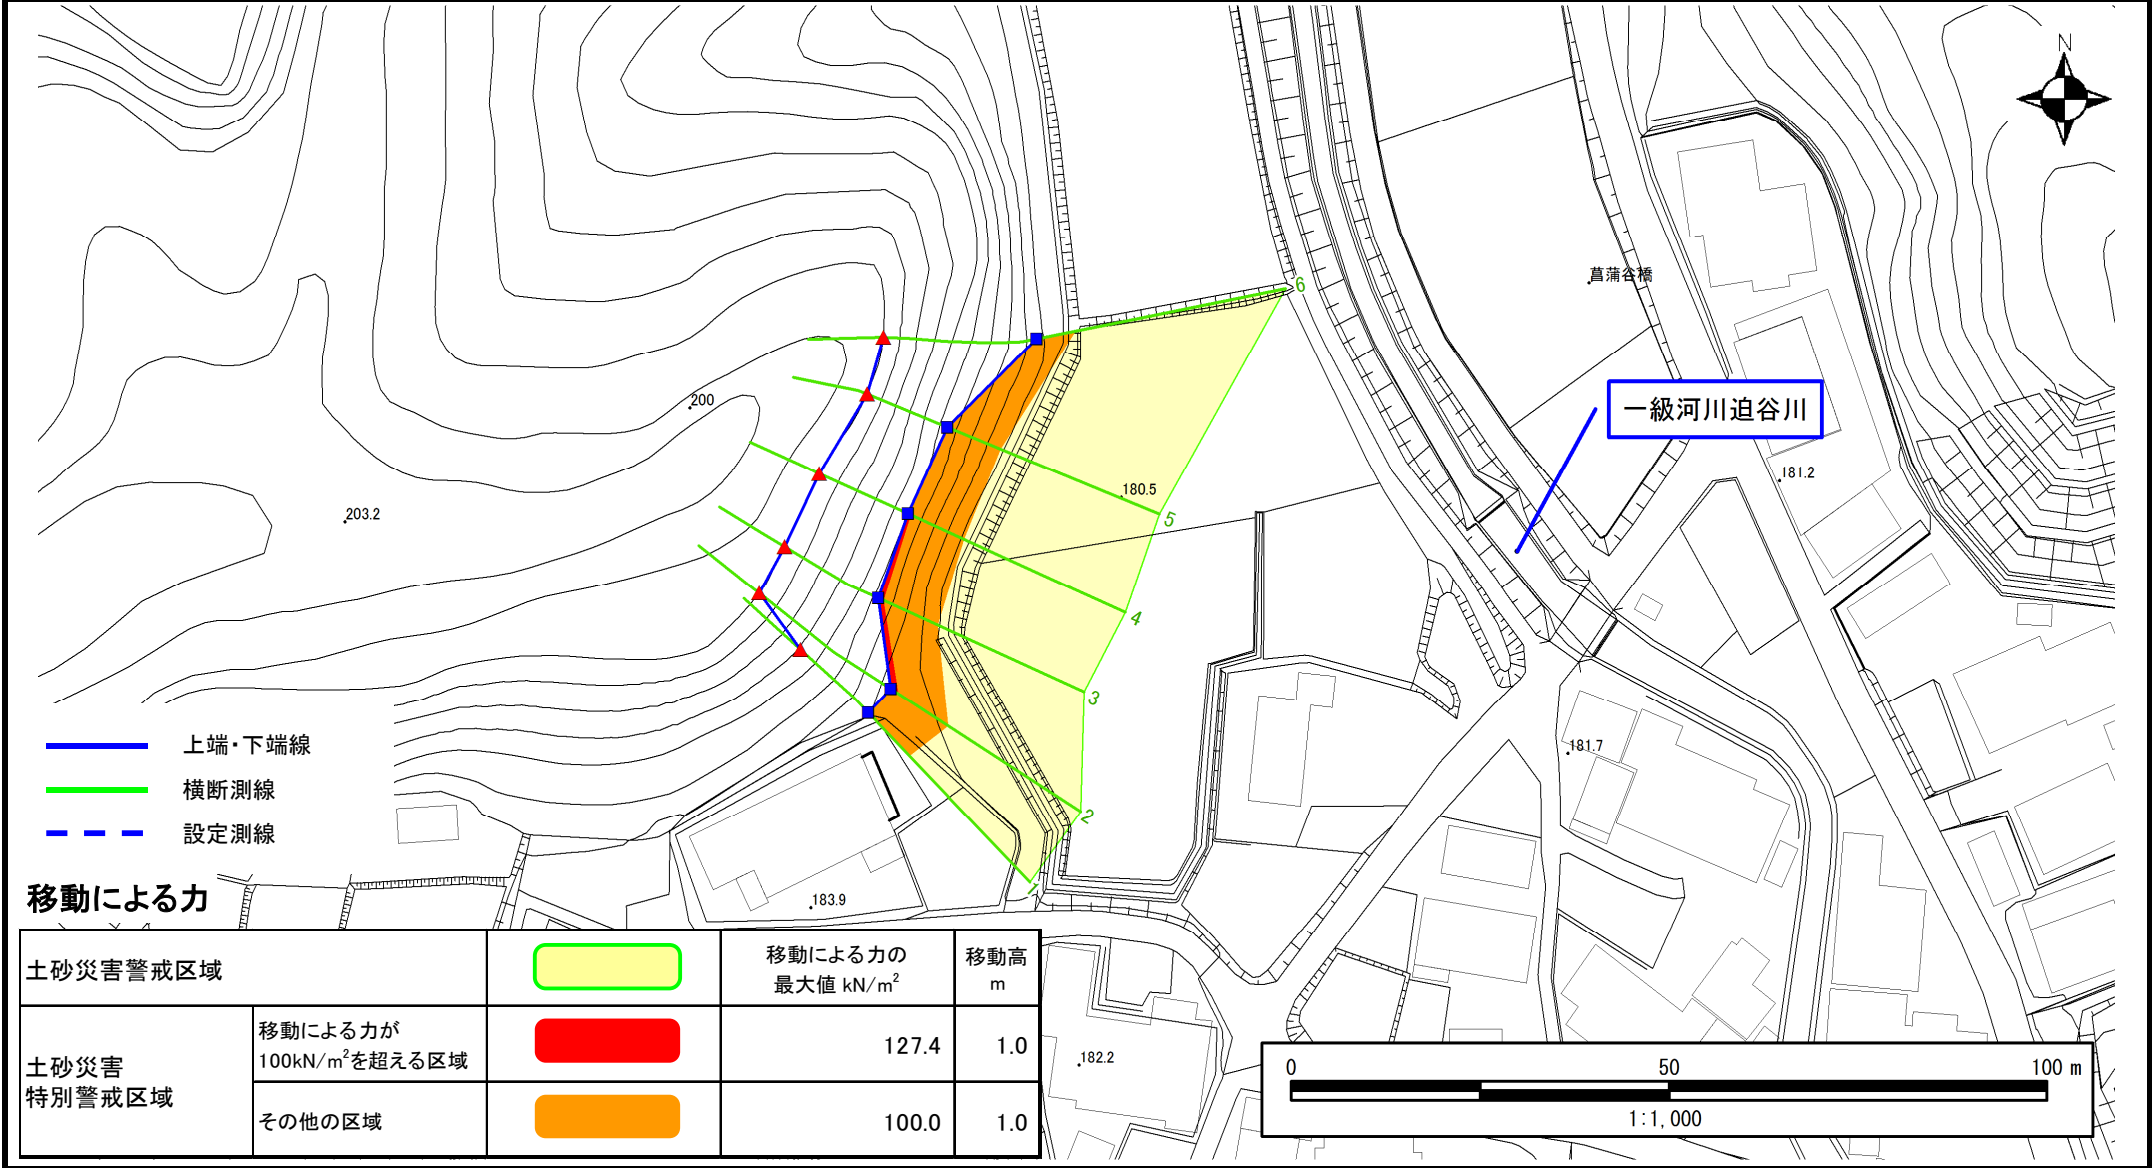
土砂災害警戒区域等設定図

箇所番号	Ⅲ-4377	箇所名	上迫(1)	所在地	滋賀県蒲生郡日野町大字迫
------	--------	-----	-------	-----	--------------

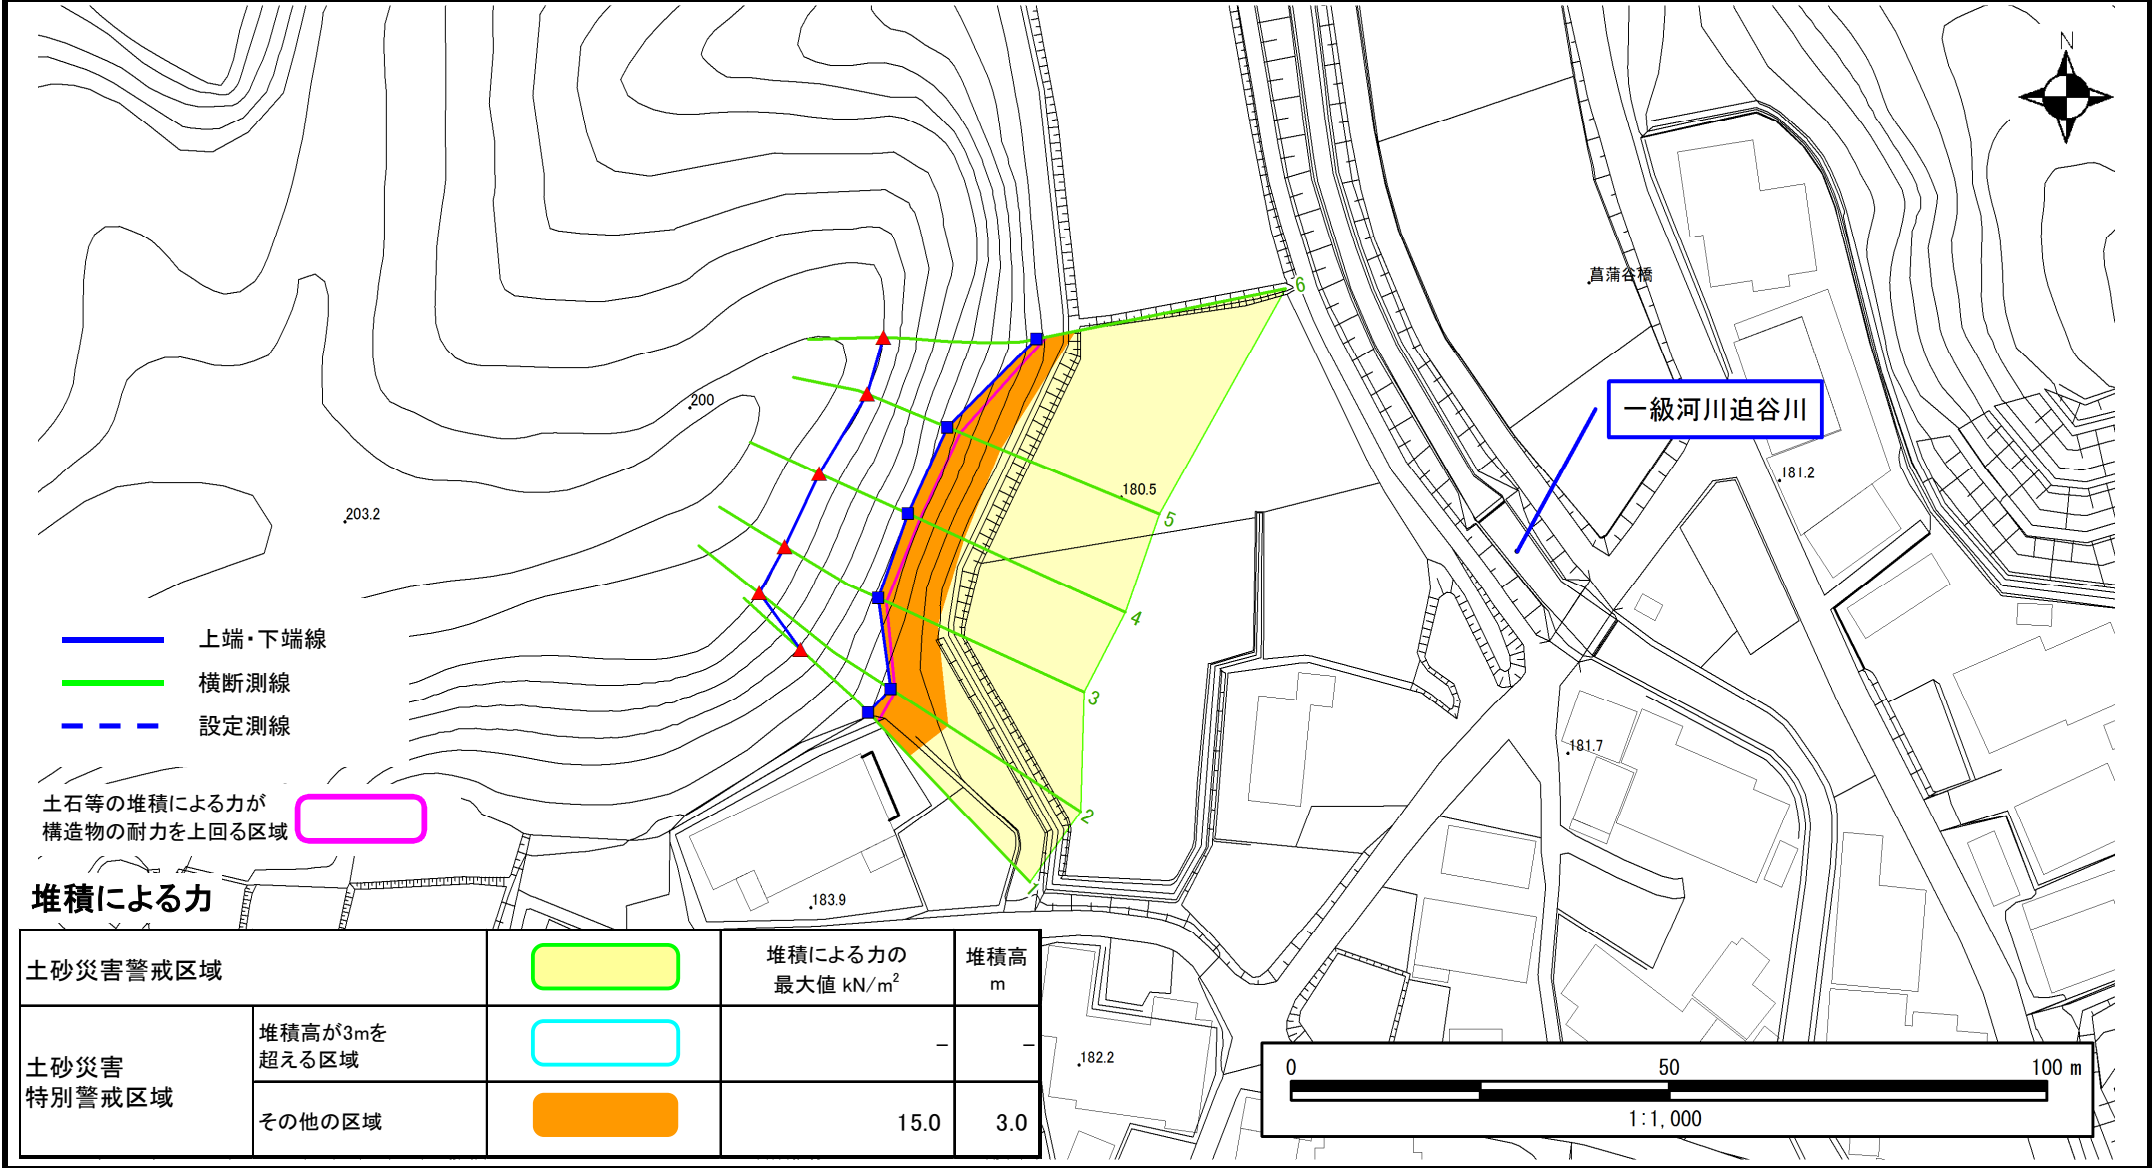
土砂災害警戒区域等設定図

土砂災害警戒区域		堆積による力の 最大値 kN/m ²	堆積高 m
土砂災害 特別警戒区域	堆積高が3mを 超える区域	-	-
	その他の区域	15.0	3.0
