土砂災害警戒区域

告示年月日	令和 2 年 10 月 30 日
告示番号	滋賀県告示第 419 号

土砂災害警戒区域・土砂災害特別警戒区域 区域図

自然現象の種類	急傾斜地の崩壊
区域番号	Ⅲ-4412
区域の名称	音羽(1)
区域の所在地	滋賀県蒲生郡日野町大字音羽

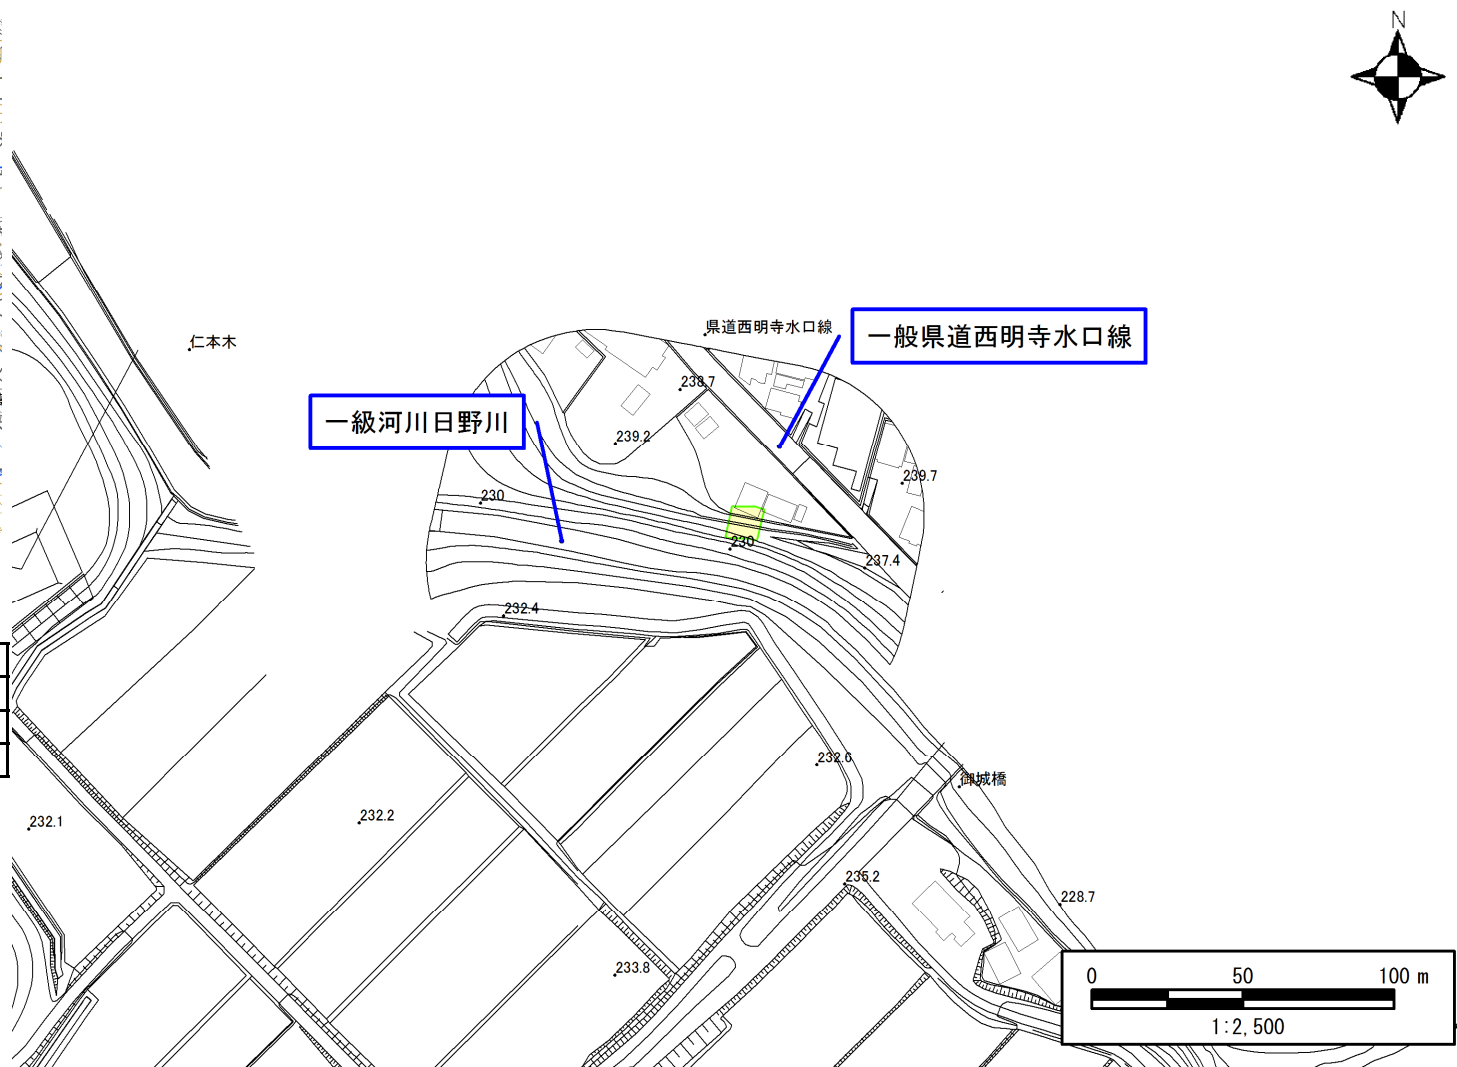
土砂災害警戒区域等設定図(オルソ画像)

土砂災害警戒区域	
土砂災害特別警戒区域

○ この区域図は、空中写真測量による地形図に、実測による区域図を投影したものであり、一部異なって見える場合があります。
 詳しくは、土木事務所にお尋ねください。

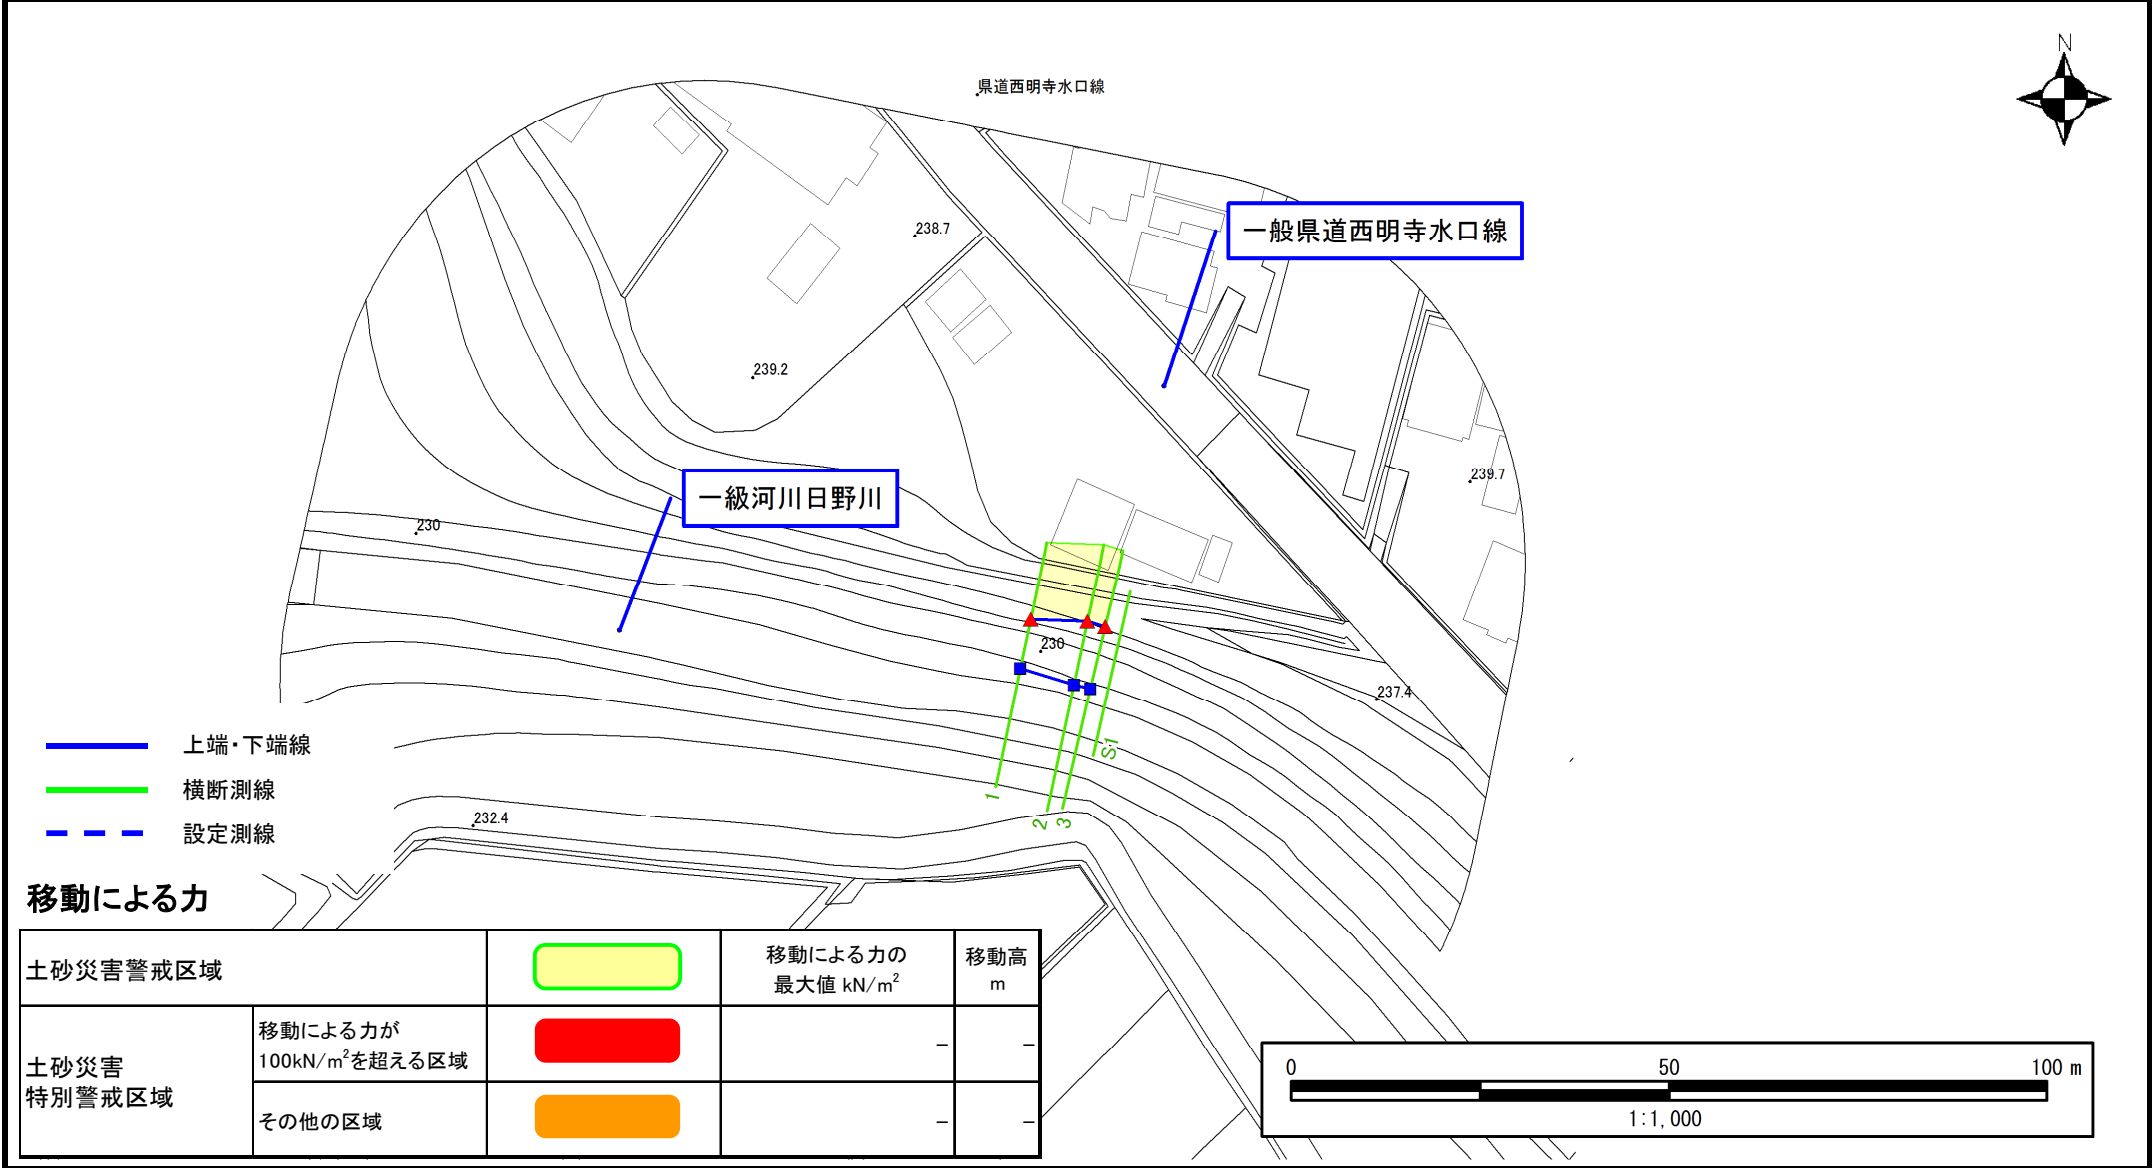
土砂災害警戒区域等設定図

- 上端・下端線
- 横断測線
- - - 設定測線

移動による力

土砂災害警戒区域		移動による力の 最大値 kN/m^2	移動高 m
土砂災害 特別警戒区域	移動による力が 100kN/m^2 を超える区域		-
	その他の区域		-

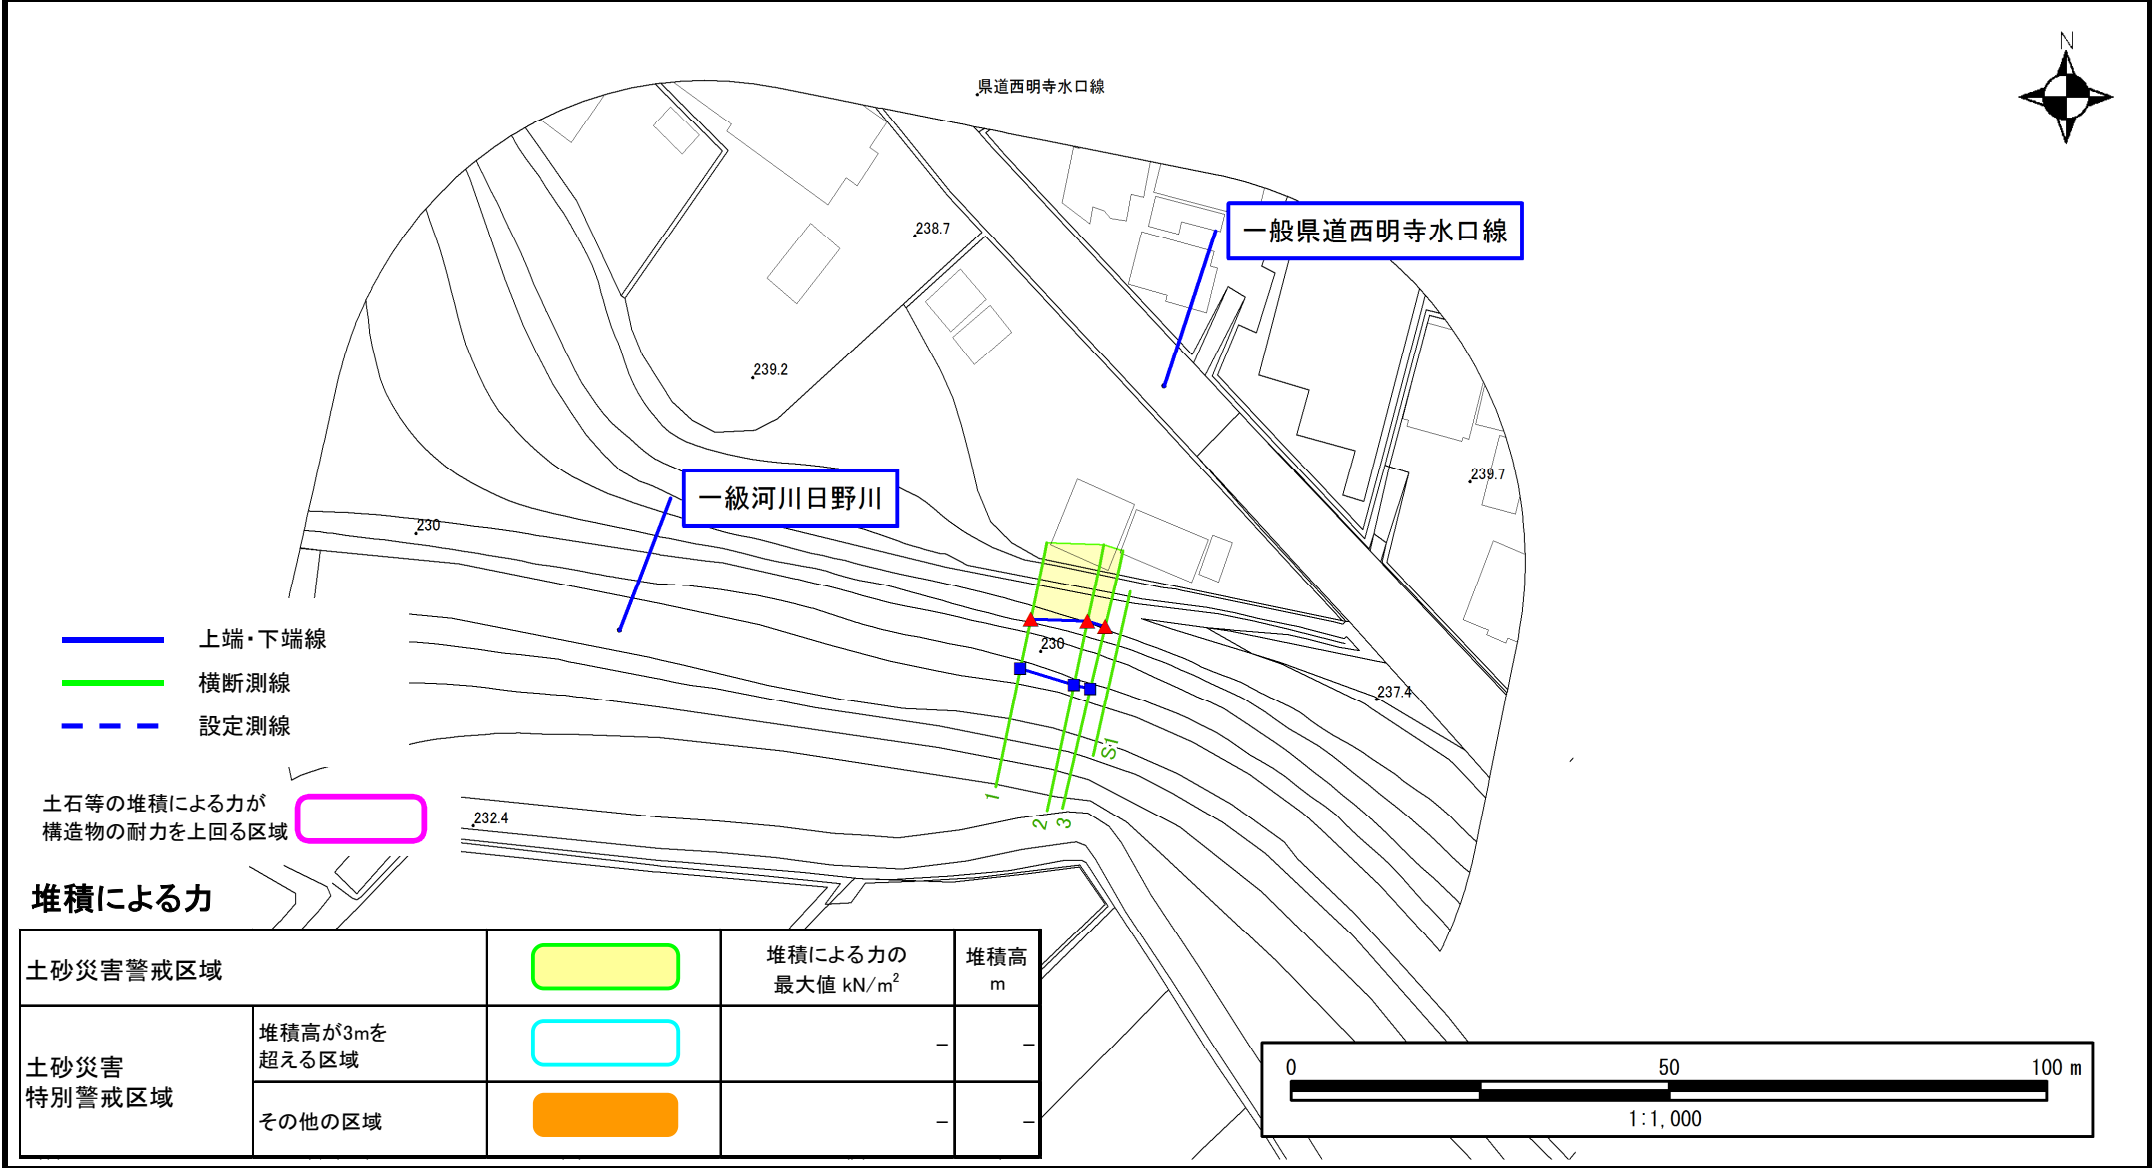
土砂災害警戒区域等設定図

土石等の堆積による力が
構造物の耐力を上回る区域

堆積による力

土砂災害警戒区域		堆積による力の 最大値 kN/m^2	堆積高 m
土砂災害 特別警戒区域	堆積高が3mを 超える区域		-
	その他の区域		-
