土砂災害警戒区域・土砂災害特別警戒区域 区域図

自然現象の種類	急傾斜地の崩壊
区域番号	Ⅲ-4497
区域の名称	西明寺(7)
区域の所在地	滋賀県蒲生郡日野町大字西明寺

土砂災害警戒区域等設定図(オルソ画像)

土砂災害警戒区域等設定図

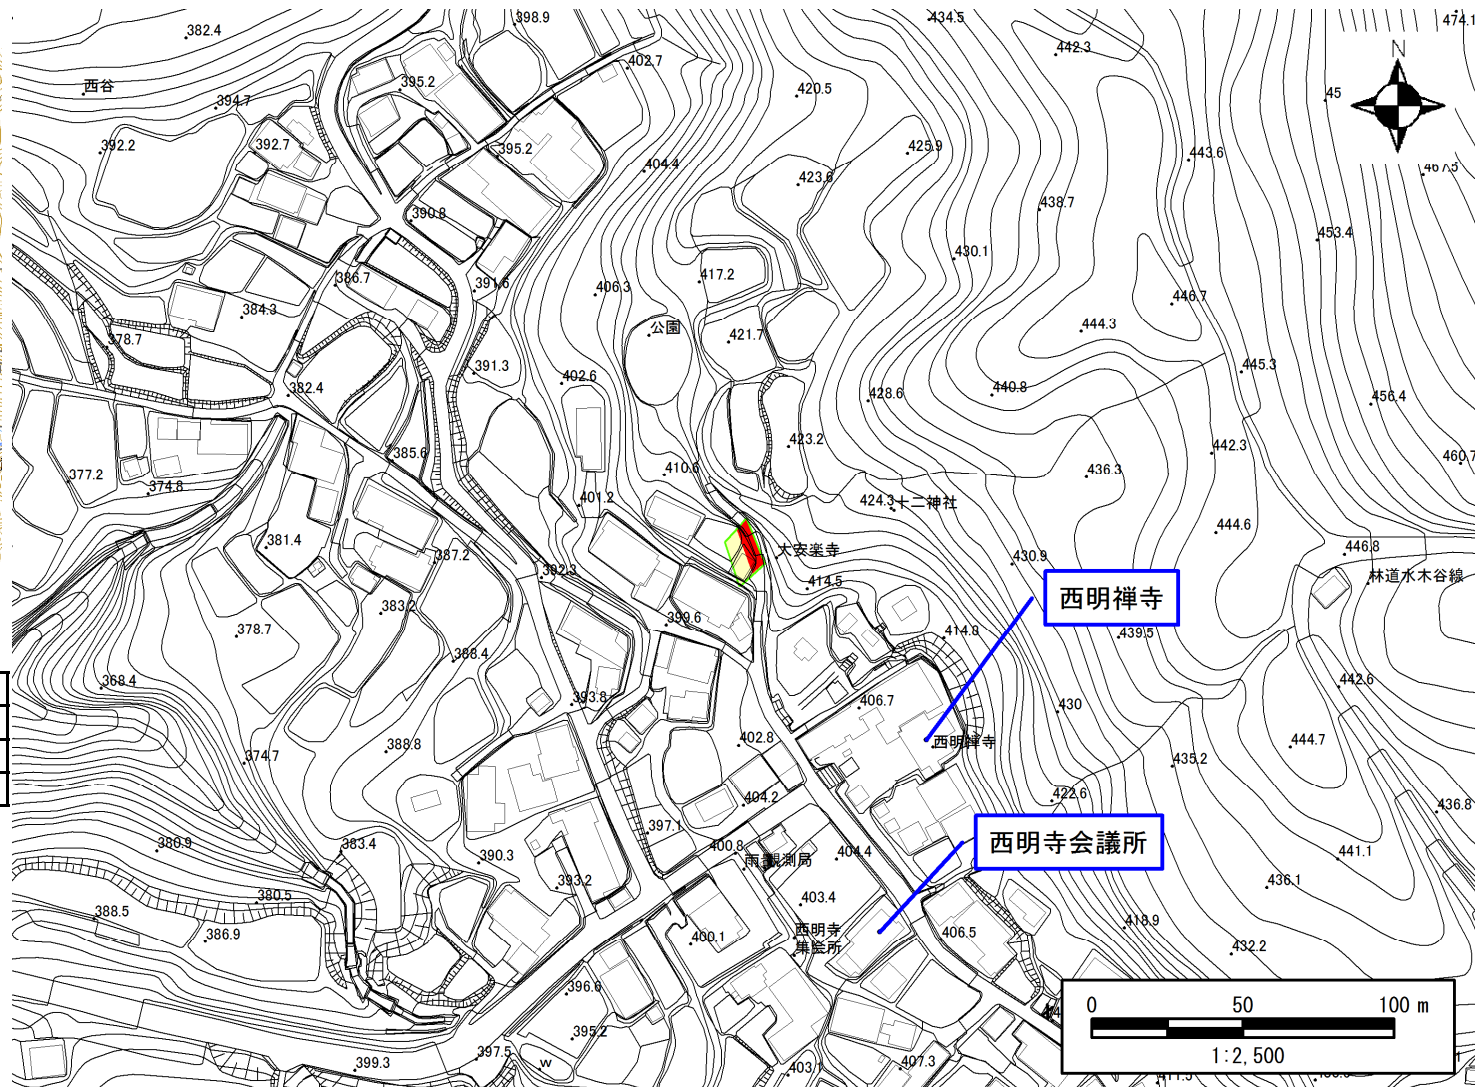
土砂災害警戒区域	
土砂災害特別警戒区域

○ この区域図は、空中写真測量による地形図に、実測による区域図を投影したものであり、一部異なって見える場合があります。
 詳しくは、土木事務所にお尋ねください。

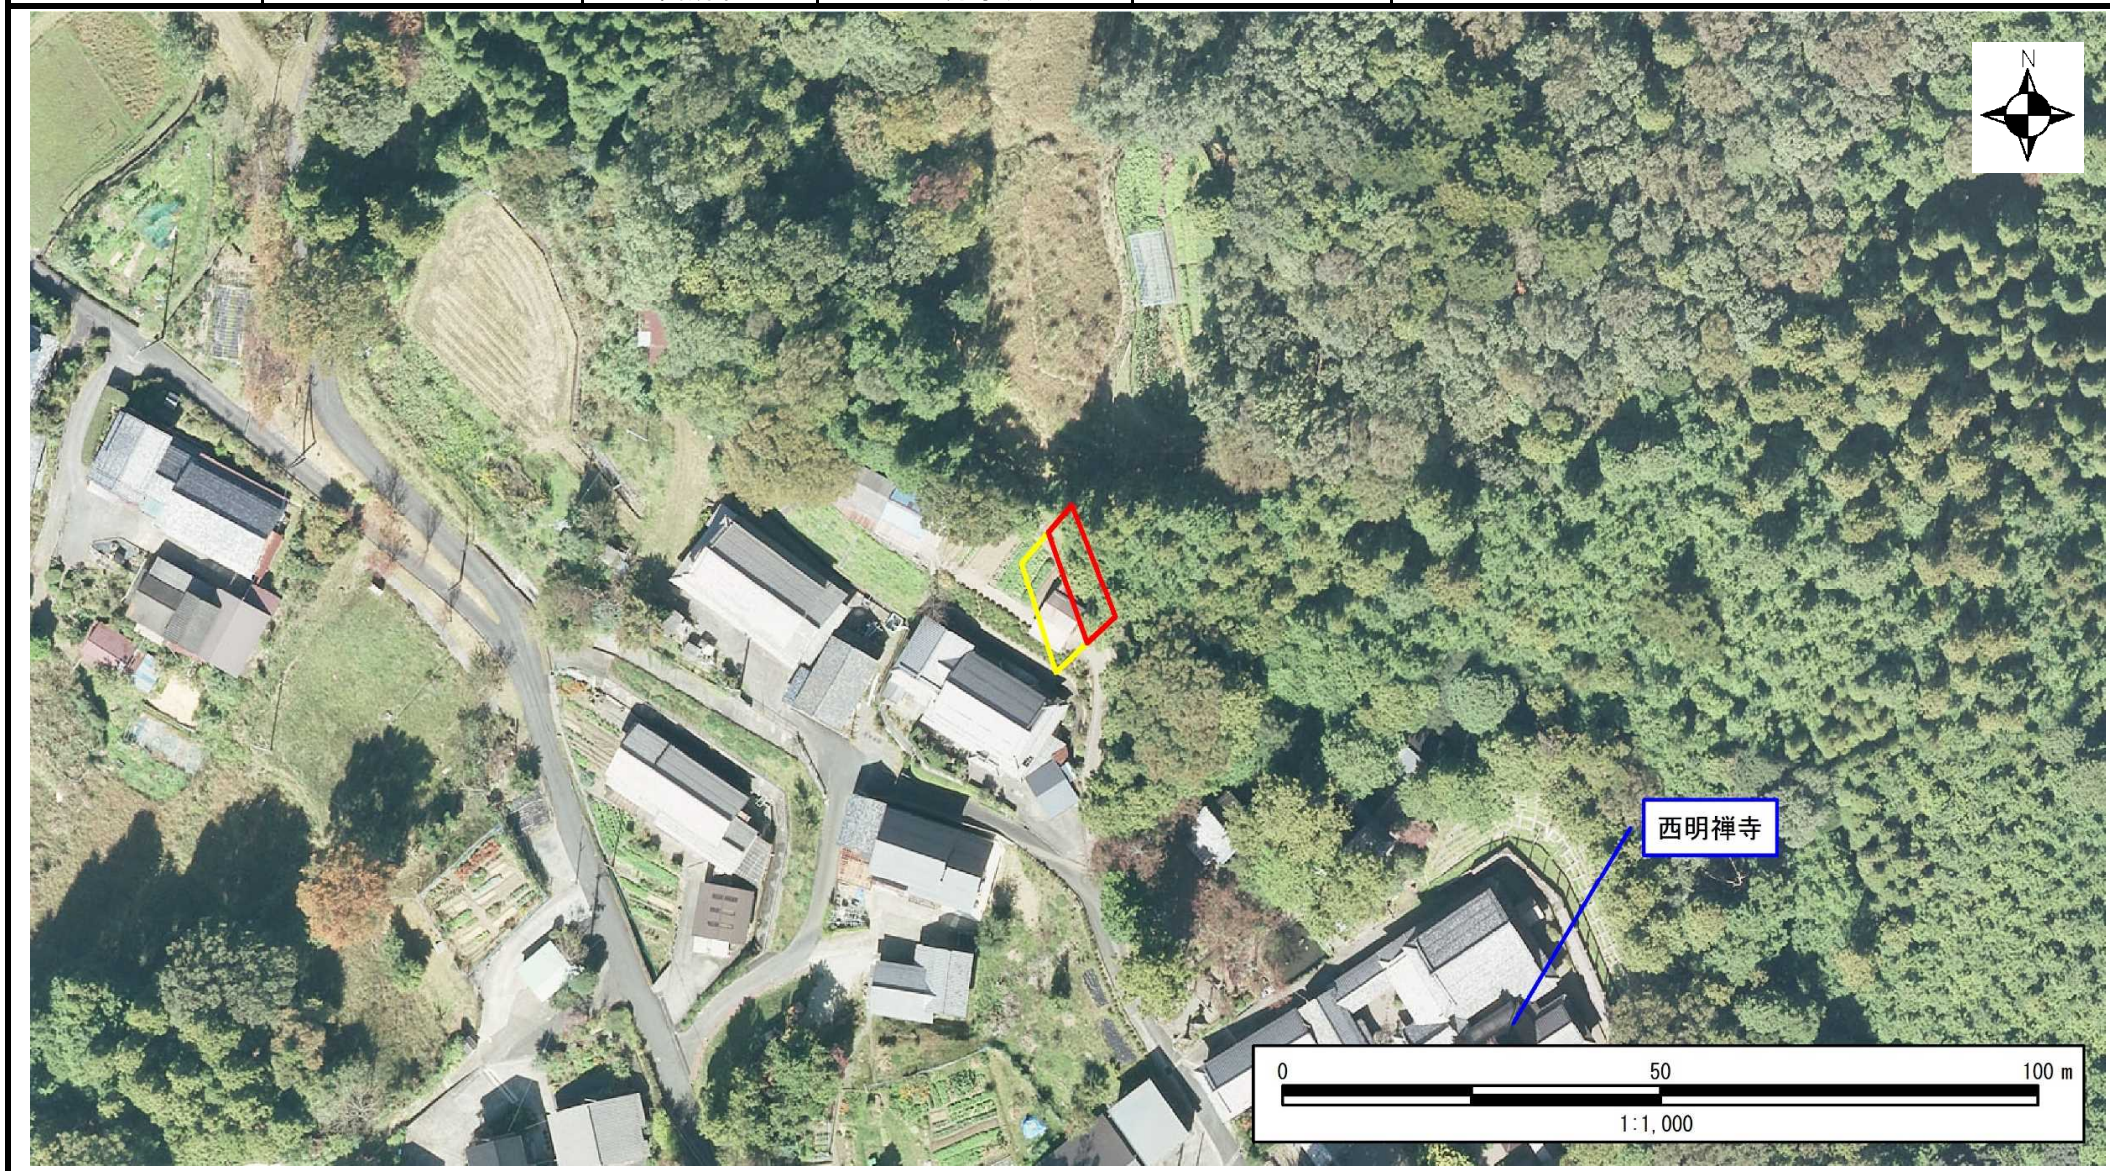
Ⅲ-4497

西明寺(7)

滋賀県蒲生郡日野町大字西明寺

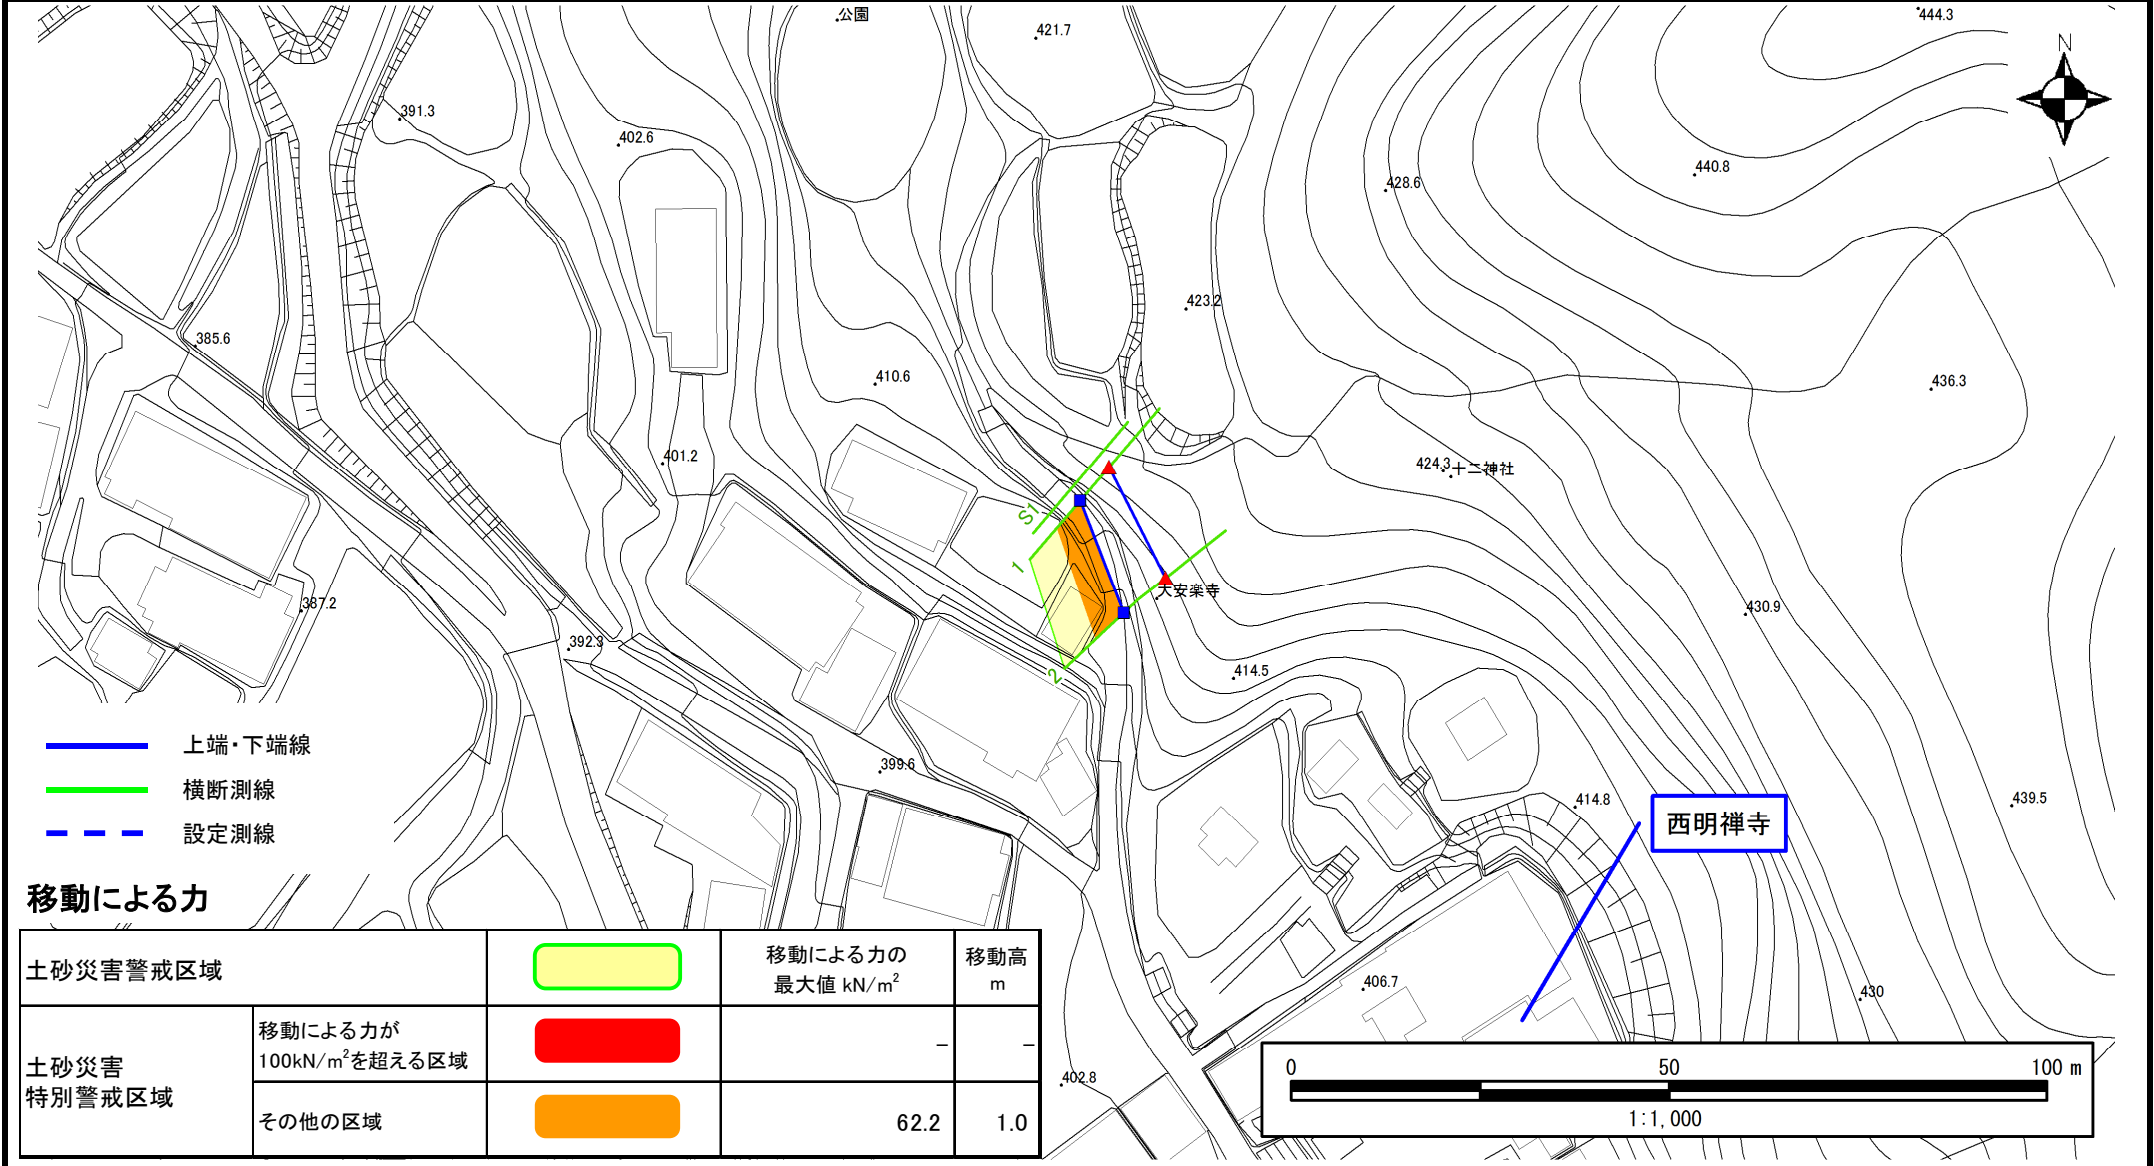
移動による力

土砂災害警戒区域		移動による力の 最大値 kN/m^2	移動高 m
土砂災害 特別警戒区域	移動による力が 100kN/m^2 を超える区域		-
	その他の区域	62.2	1.0

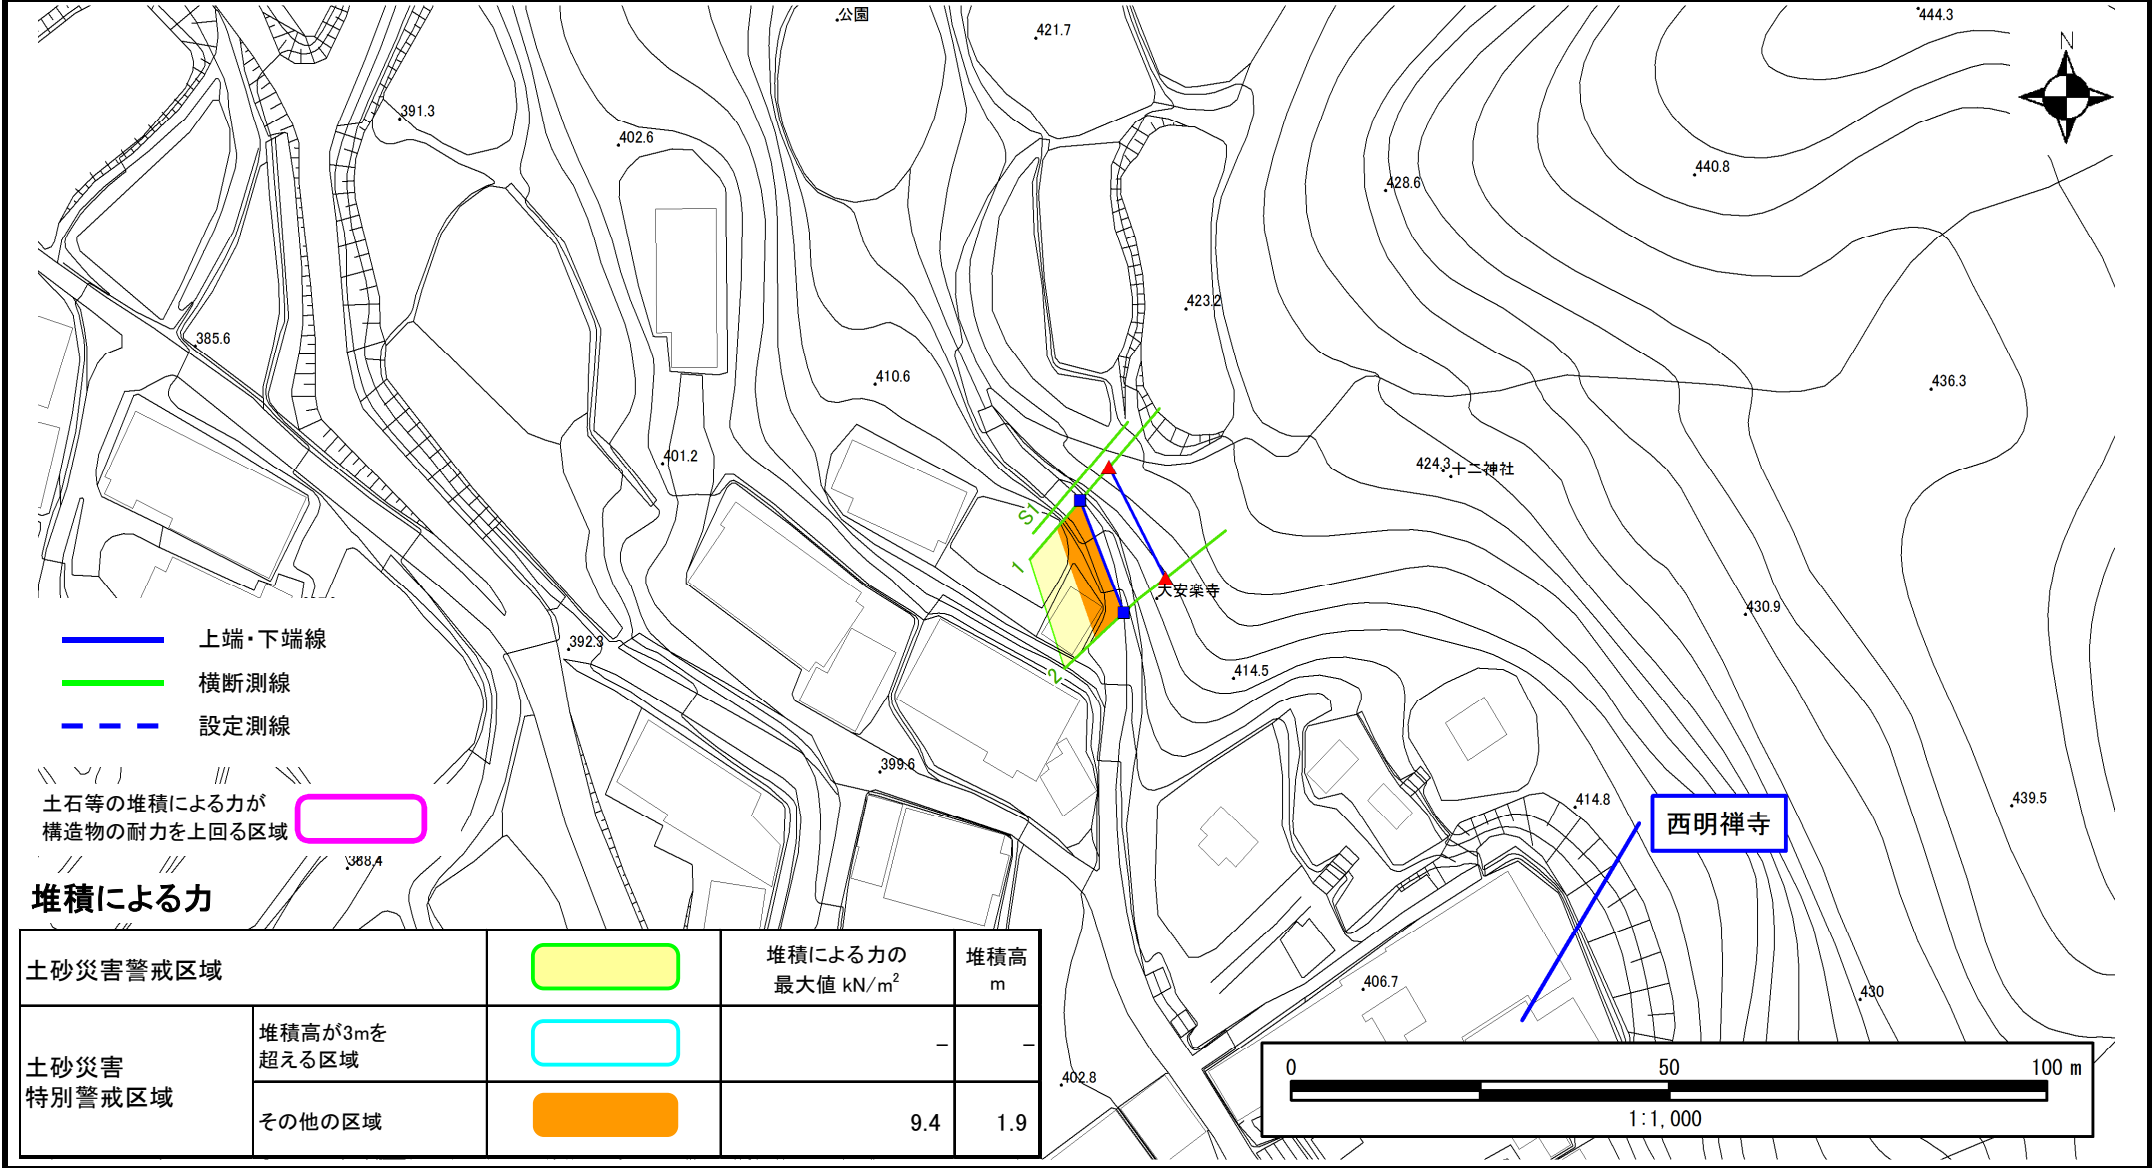
土砂災害警戒区域等設定図

土石等の堆積による力が
構造物の耐力を上回る区域

堆積による力

土砂災害警戒区域		堆積による力の 最大値 kN/m^2	堆積高 m
土砂災害 特別警戒区域	堆積高が3mを 超える区域		-
	その他の区域	9.4	1.9
