土砂災害警戒区域・土砂災害特別警戒区域 区域図

自然現象の種類	急傾斜地の崩壊
箇所番号	Ⅲ-4200
箇所名	宮川(10)
所在地	滋賀県東近江市宮川町

# 土砂災害警戒区域等設定図(オルソ画像)

# 土砂災害警戒区域等設定図

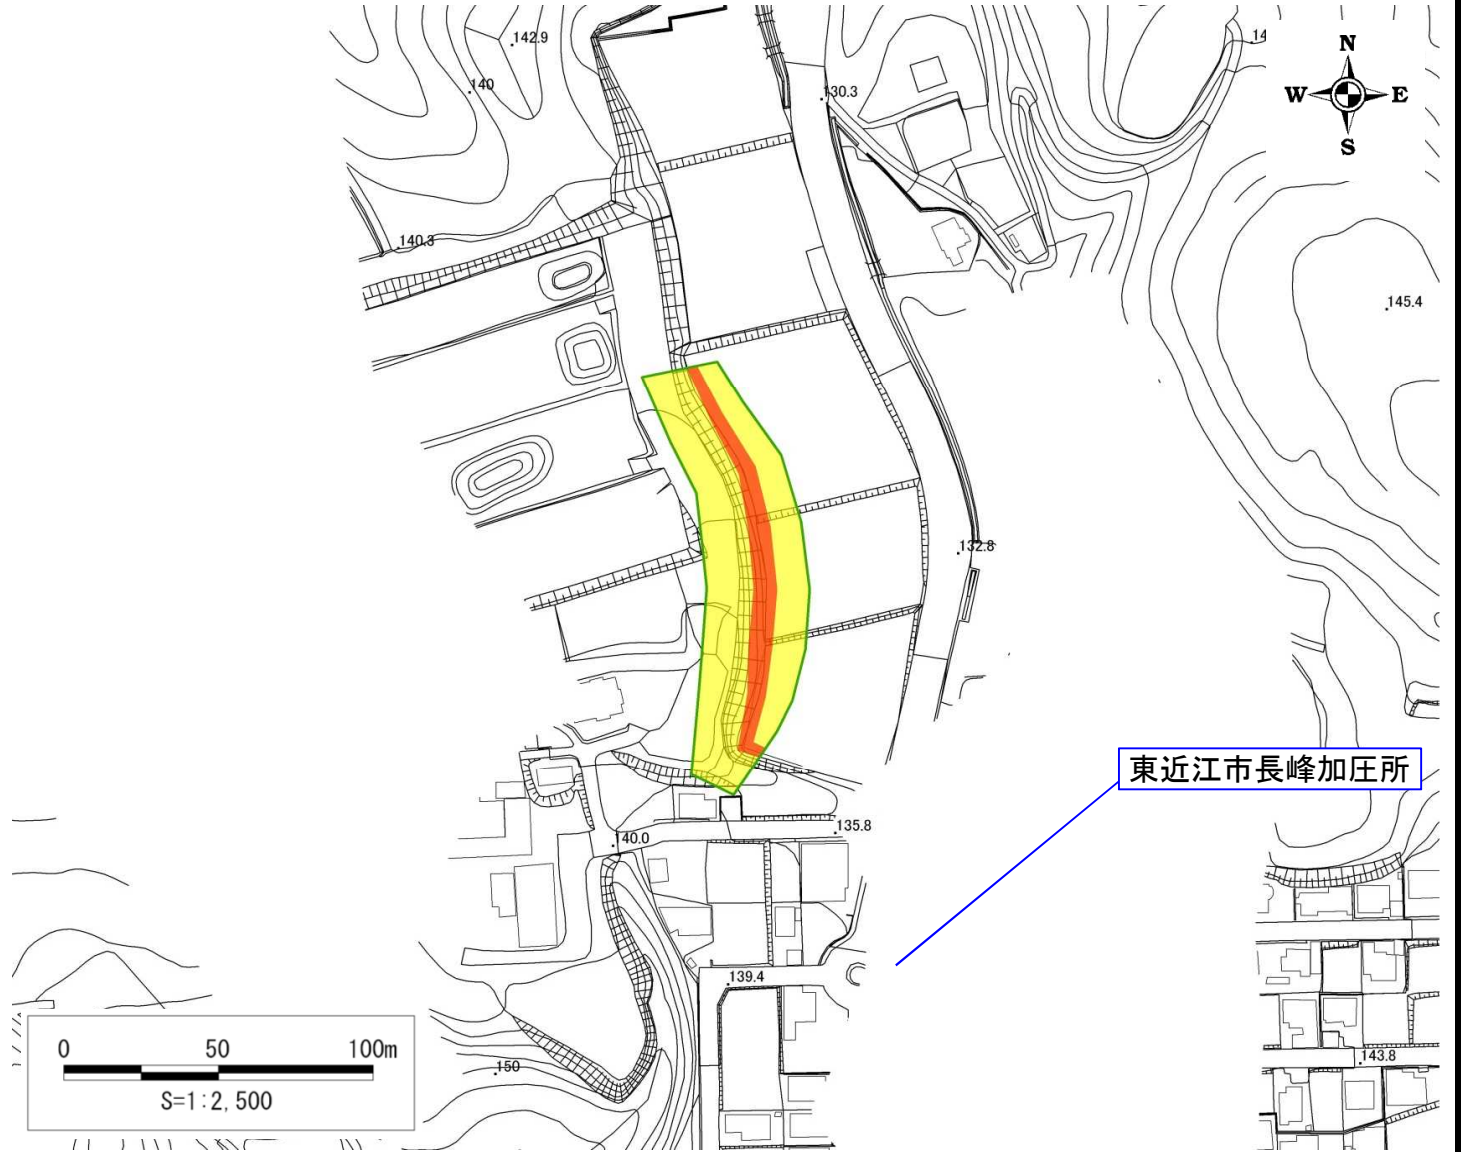
土砂災害警戒区域	
土砂災害特別警戒区域

○この区域図は、空中写真測量による地形図に、実測による区域図を投影したものであり、一部異なって見える場合があります。詳しくは、土木事務所にお尋ねください。

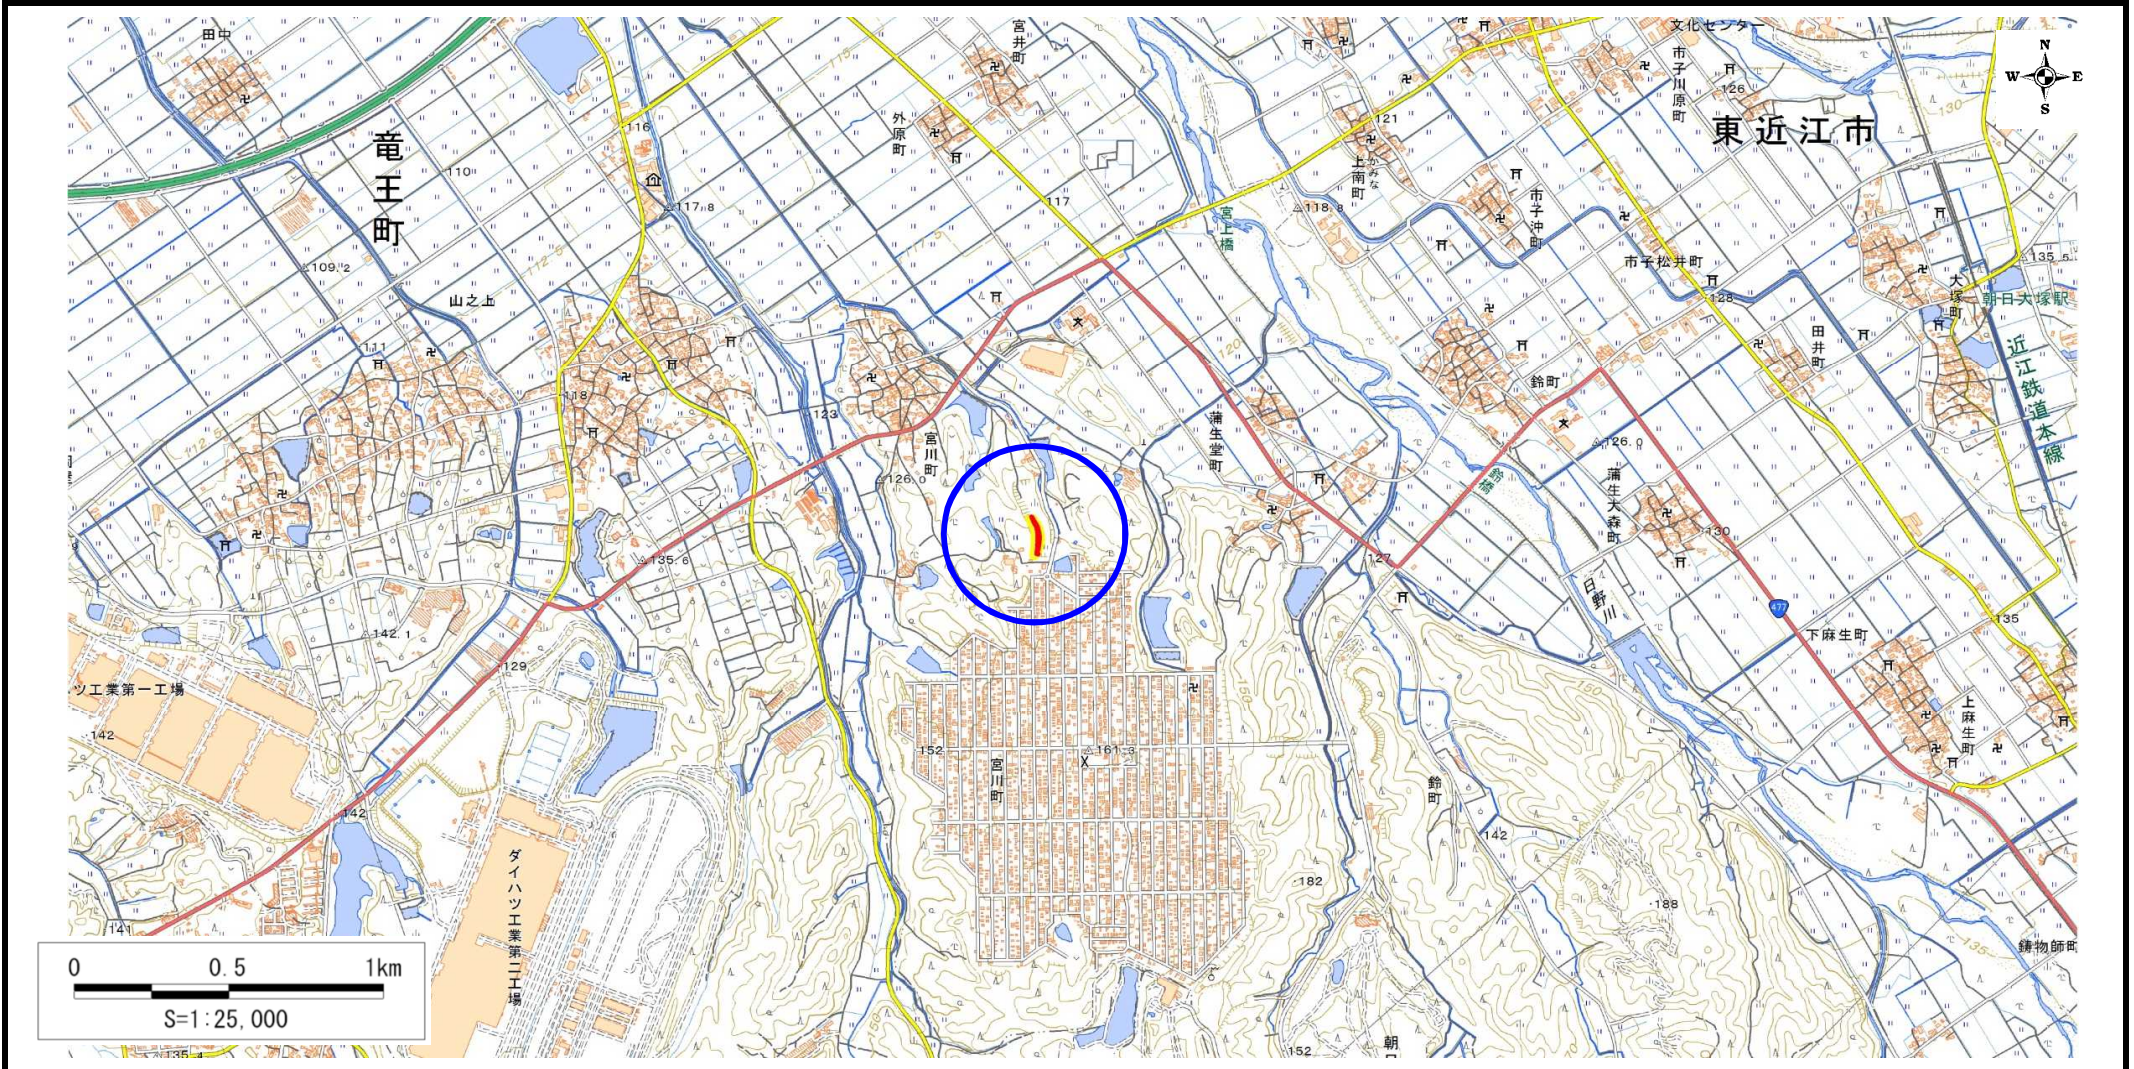
急傾斜地位置図(S=1/25,000)

# 急傾斜地の位置図

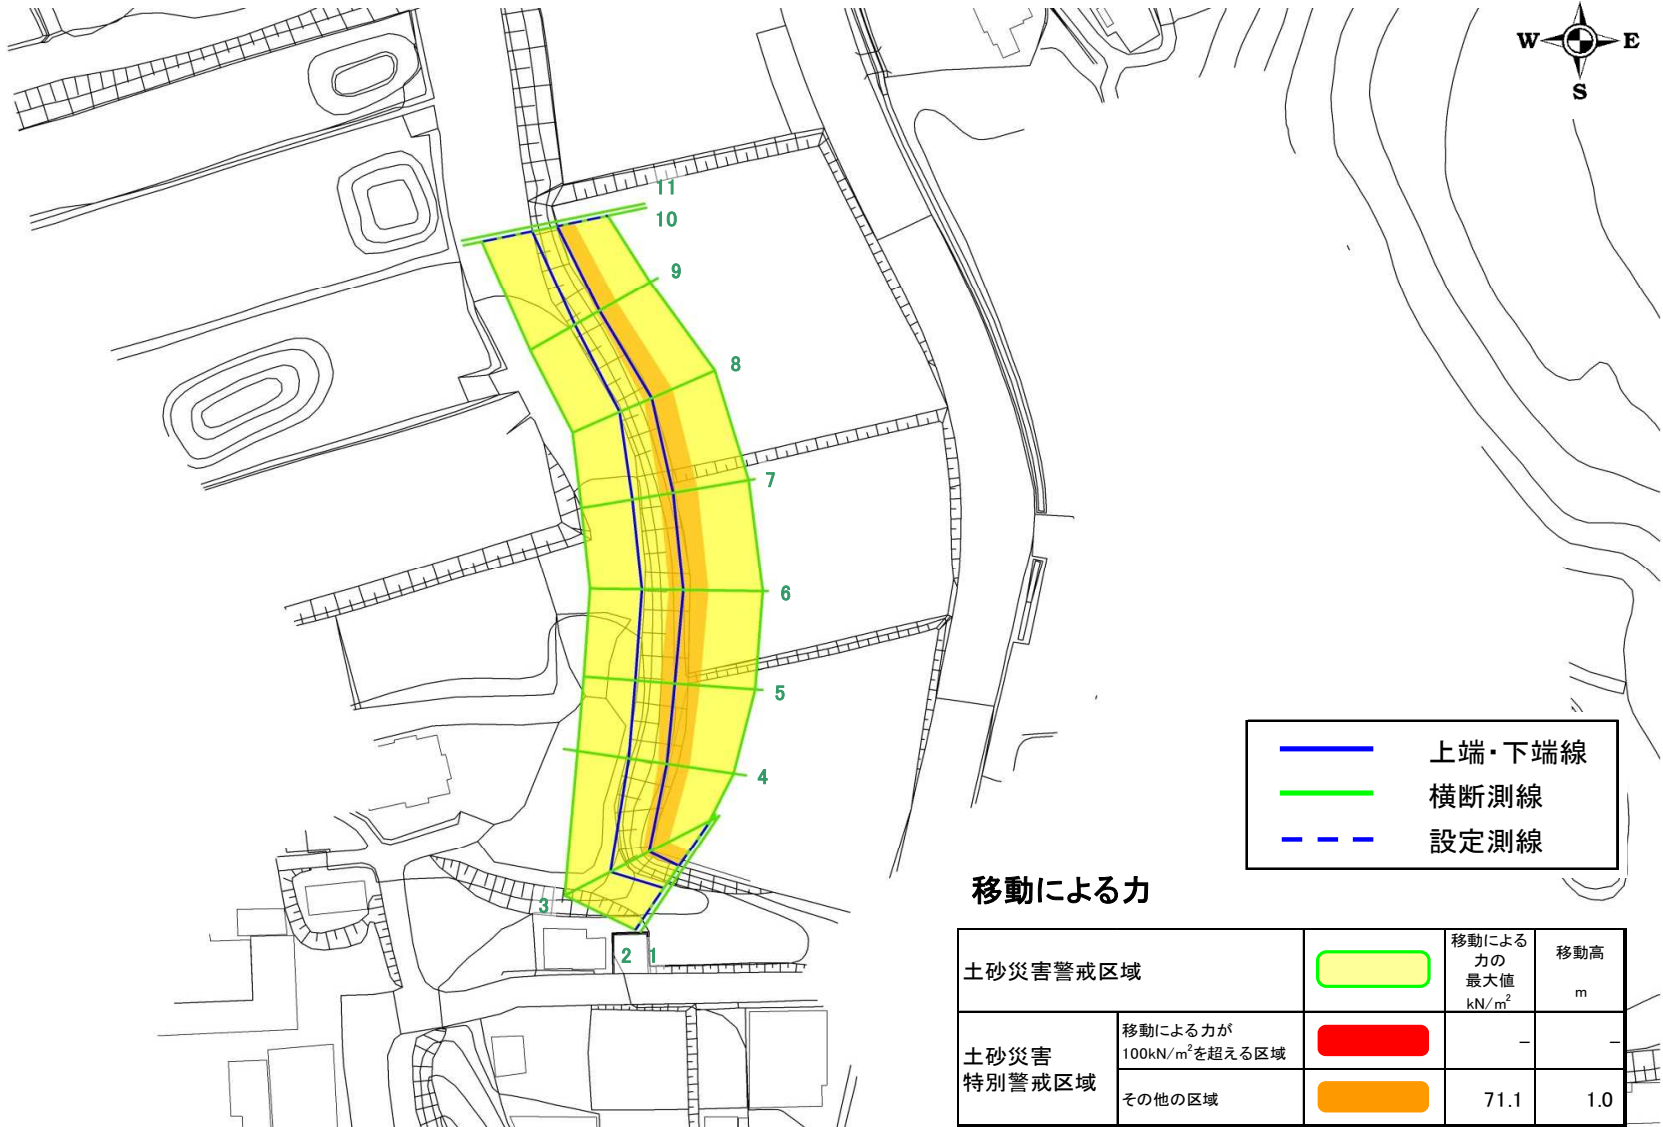
上端・下端線
	横断測線
	設定測線

### 移動による力

土砂災害警戒区域			移動による力の最大値 kN/m <sup>2</sup>	移動高 m
土砂災害特別警戒区域	移動による力が100kN/m <sup>2</sup> を超える区域		-	-
	その他の区域		71.1	1.0
