土砂災害警戒区域・土砂災害特別警戒区域 区域図

自然現象の種類	急傾斜地の崩壊
箇所番号	I-4153
箇所名	高野(13)
所在地	滋賀県東近江市永源寺高野町

# 土砂災害警戒区域等設定図(オルソ画像)

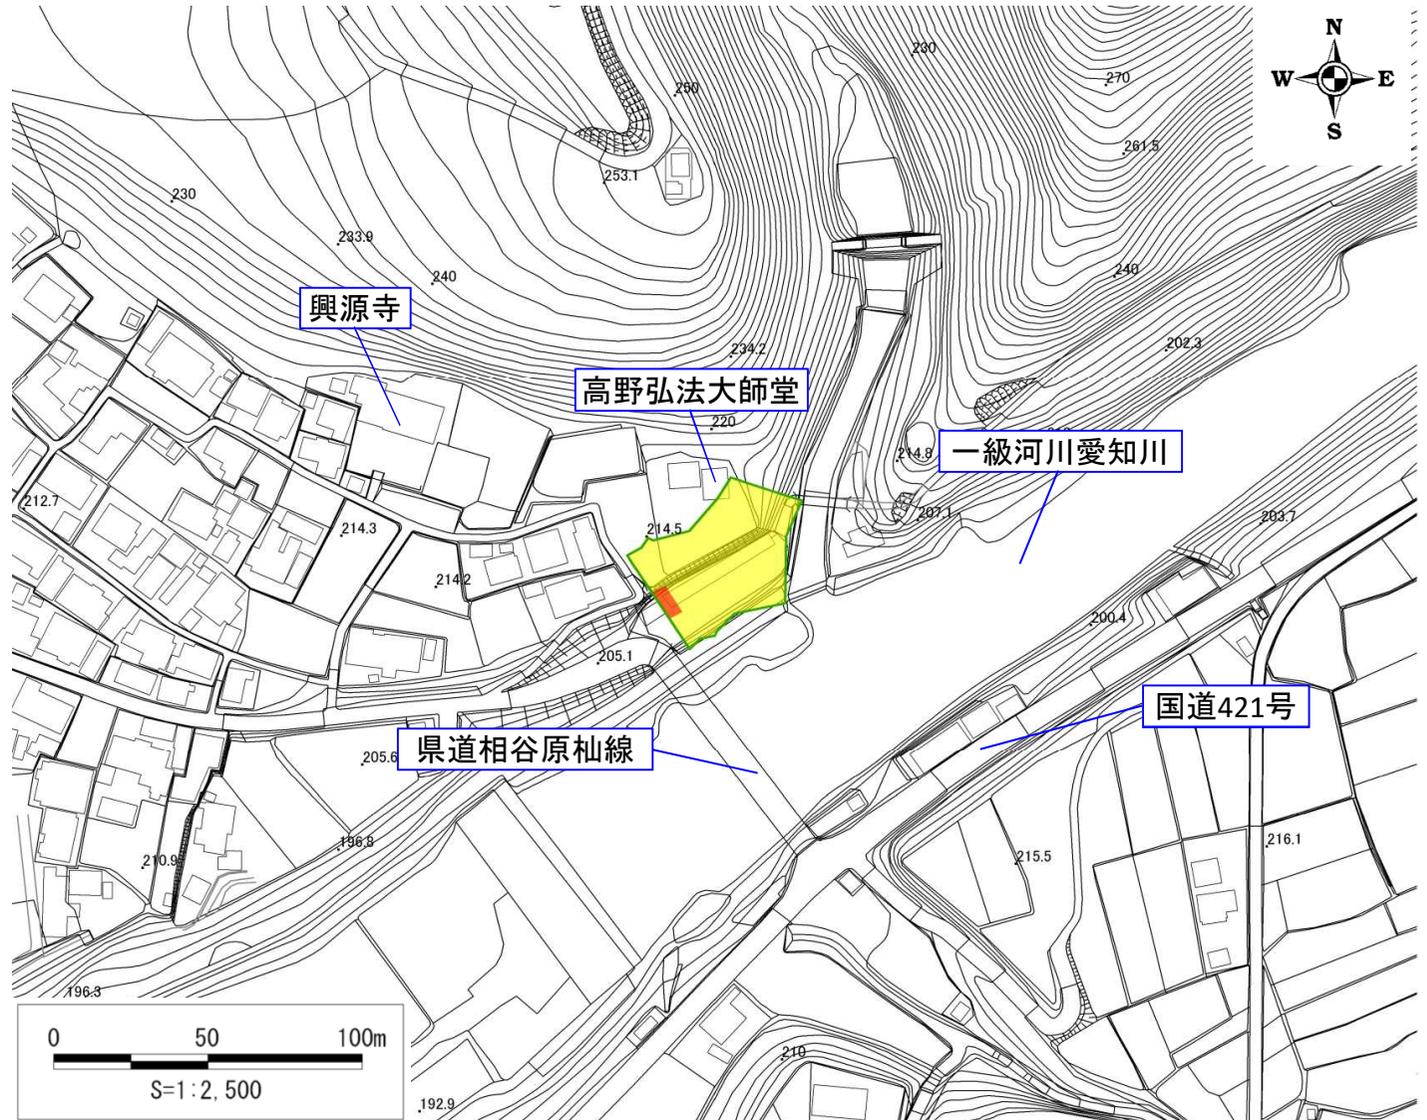
土砂災害警戒区域	
土砂災害特別警戒区域

○この区域図は、空中写真測量による地形図に、実測による区域図を投影したものであり、一部異なって見える場合があります。詳しくは、土木事務所にお尋ねください。

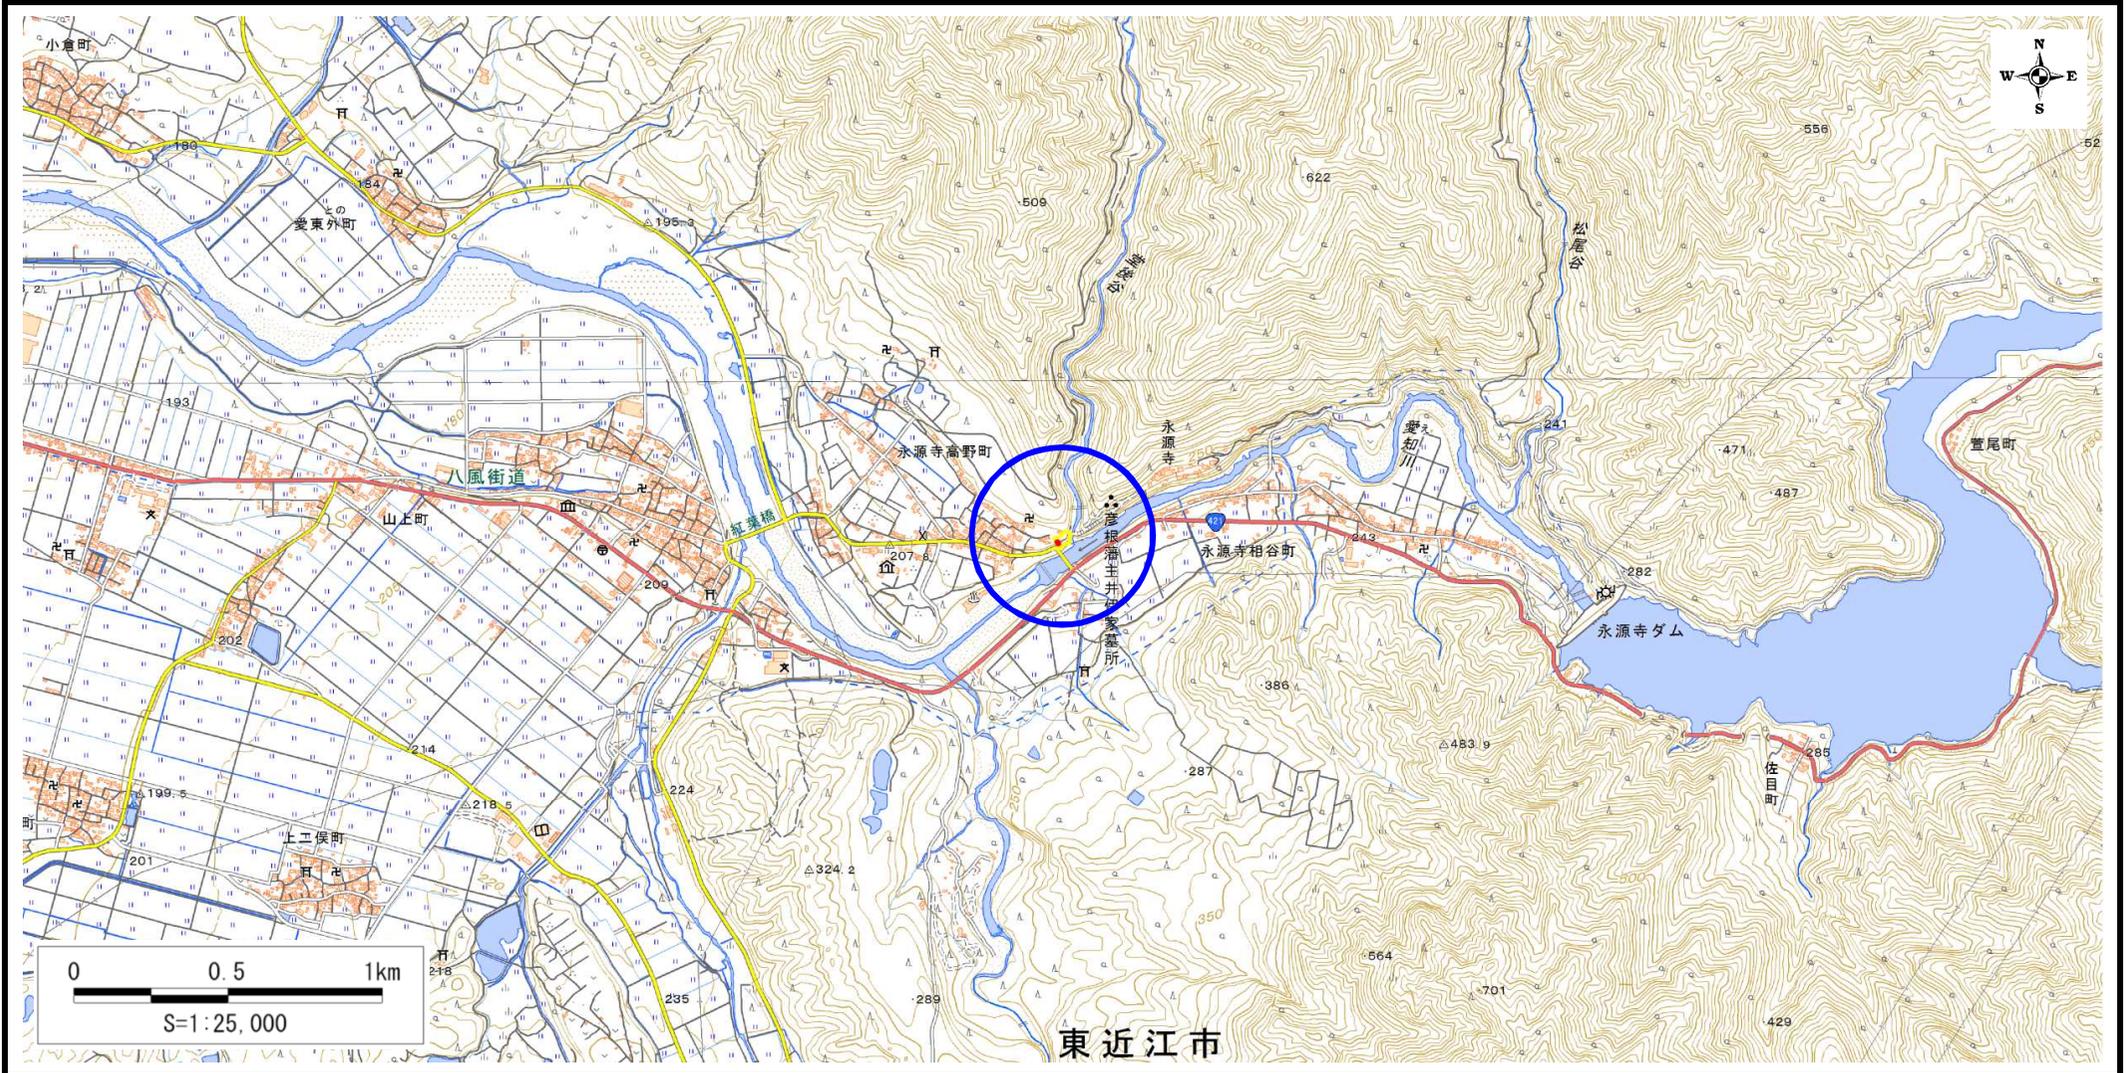
急傾斜地位置図(S=1/25,000)

# 急傾斜地の位置図

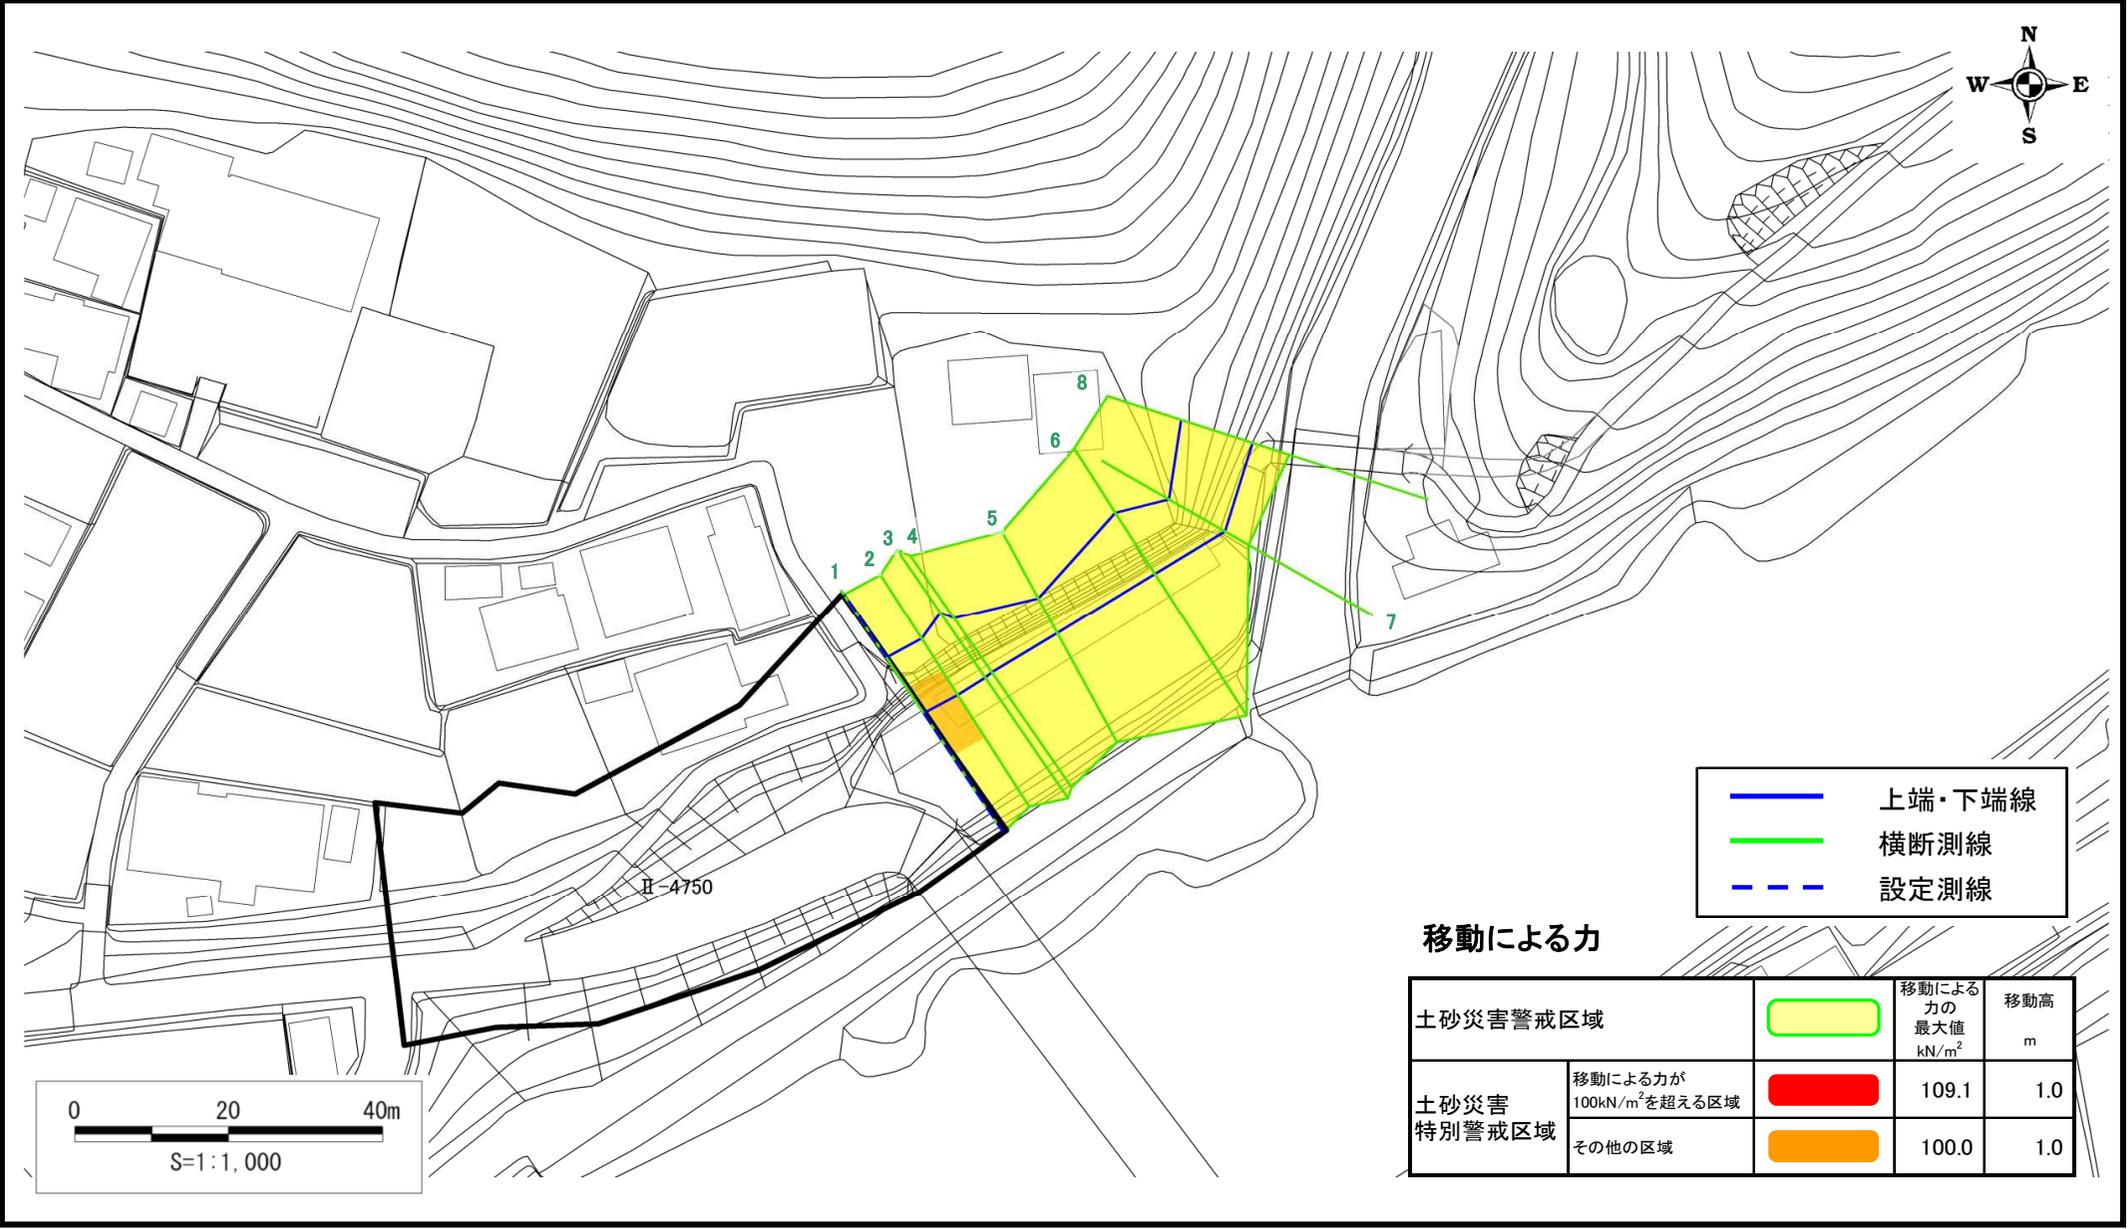
様式 4-1

上端・下端線
	横断測線
	設定測線

## 移動による力

土砂災害警戒区域			移動による力の最大値 kN/m <sup>2</sup>	移動高 m
土砂災害 特別警戒区域	移動による力が 100kN/m <sup>2</sup> を超える区域		109.1	1.0
	その他の区域		100.0	1.0

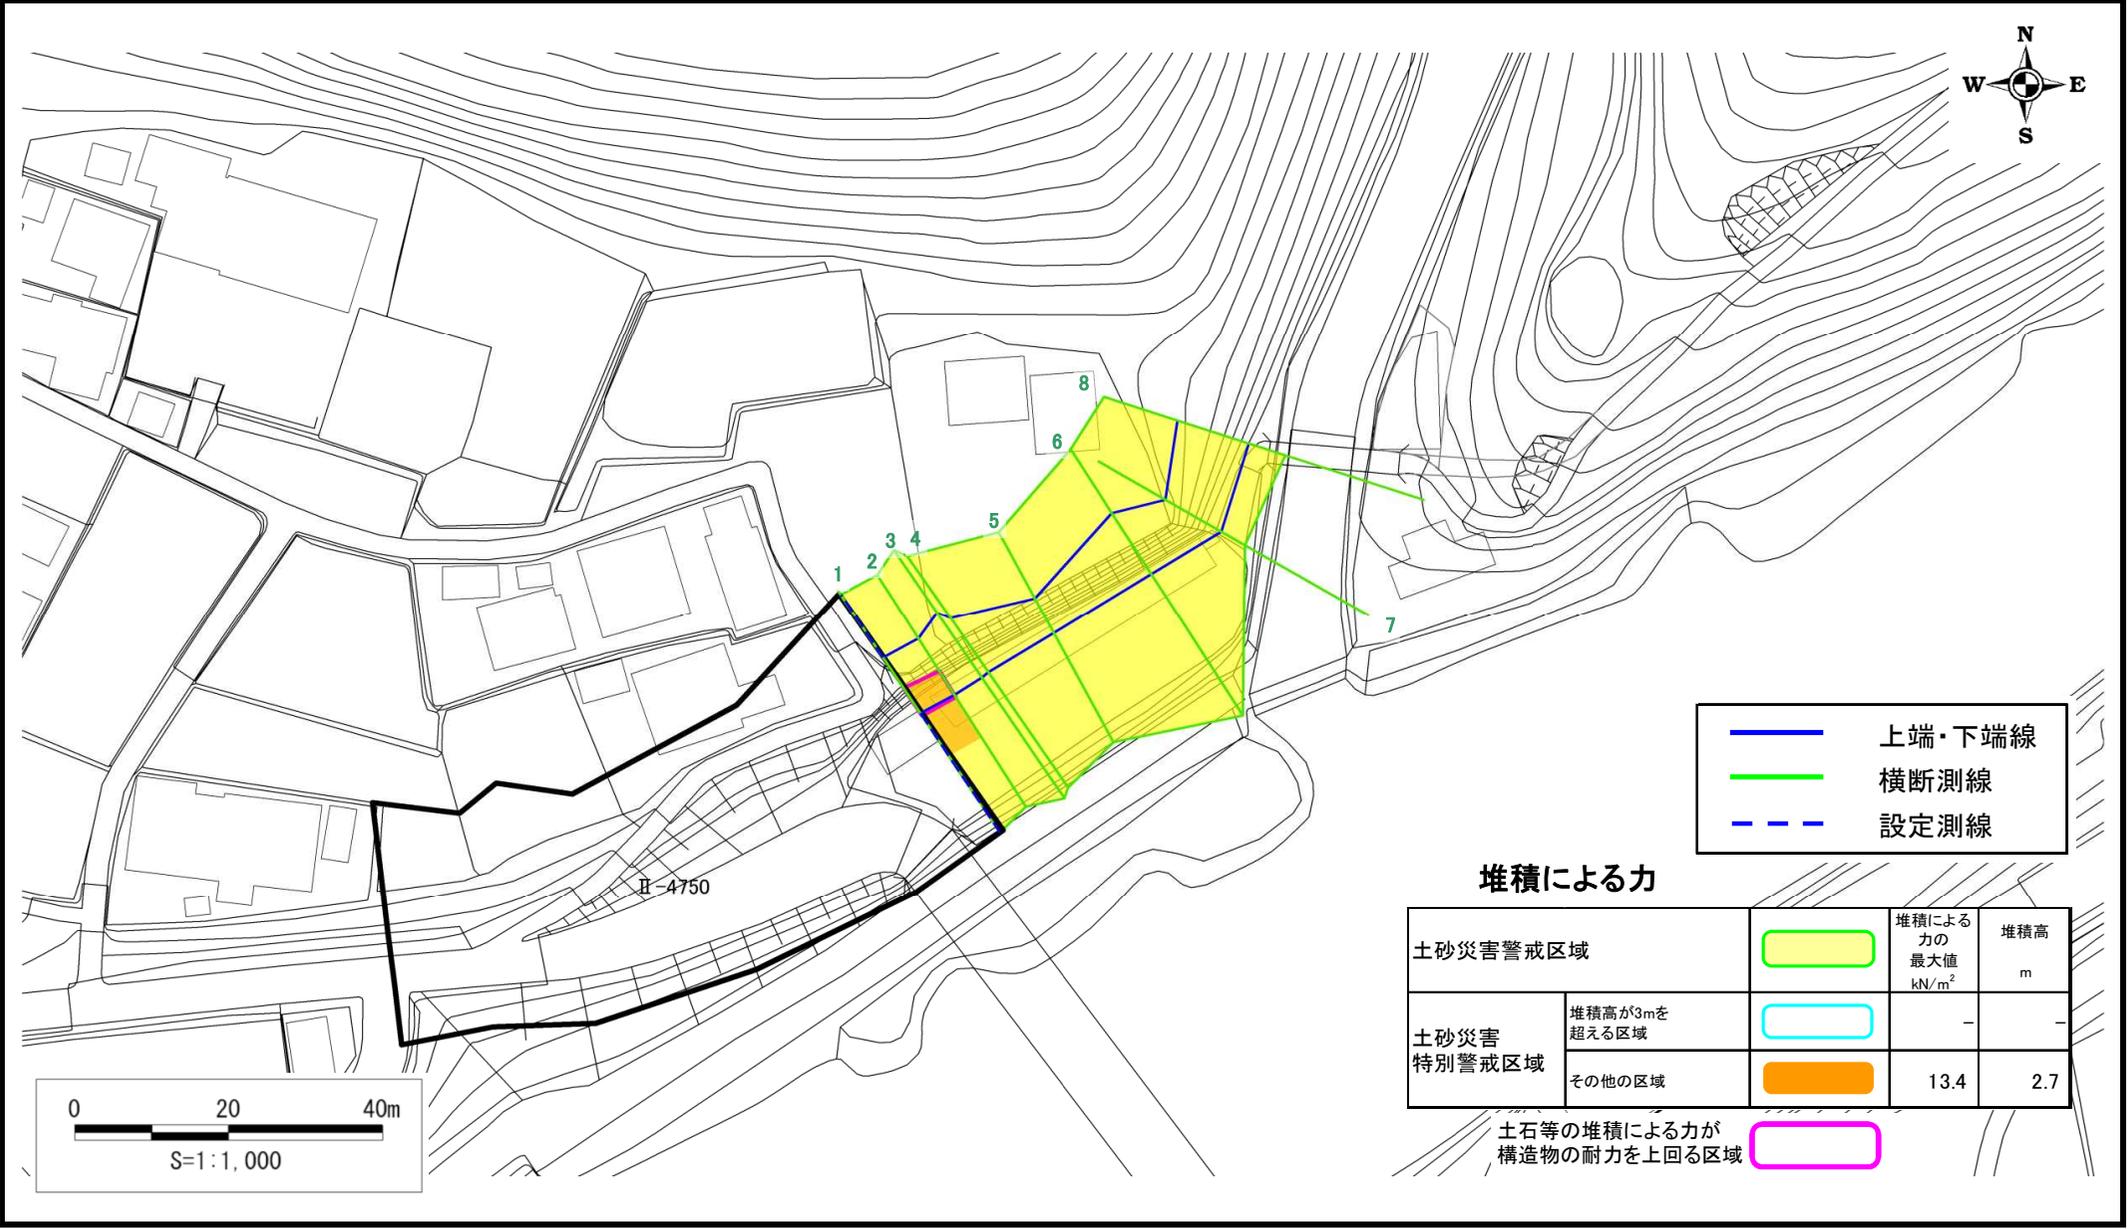
様式 4-2

上端・下端線
	横断測線
	設定測線

### 堆積による力

土砂災害警戒区域		堆積による力の最大値 kN/m <sup>2</sup>	堆積高 m
土砂災害特別警戒区域	堆積高が3mを超える区域	-	-
	その他の区域	13.4	2.7

土石等の堆積による力が構造物の耐力を上回る区域
