土砂災害警戒区域・土砂災害特別警戒区域 区域図

自然現象の種類	急傾斜地の崩壊
箇所番号	I-4141
箇所名	萱尾(2)
所在地	滋賀県東近江市萱尾町

土砂災害警戒区域等設定図(オルソ画像)

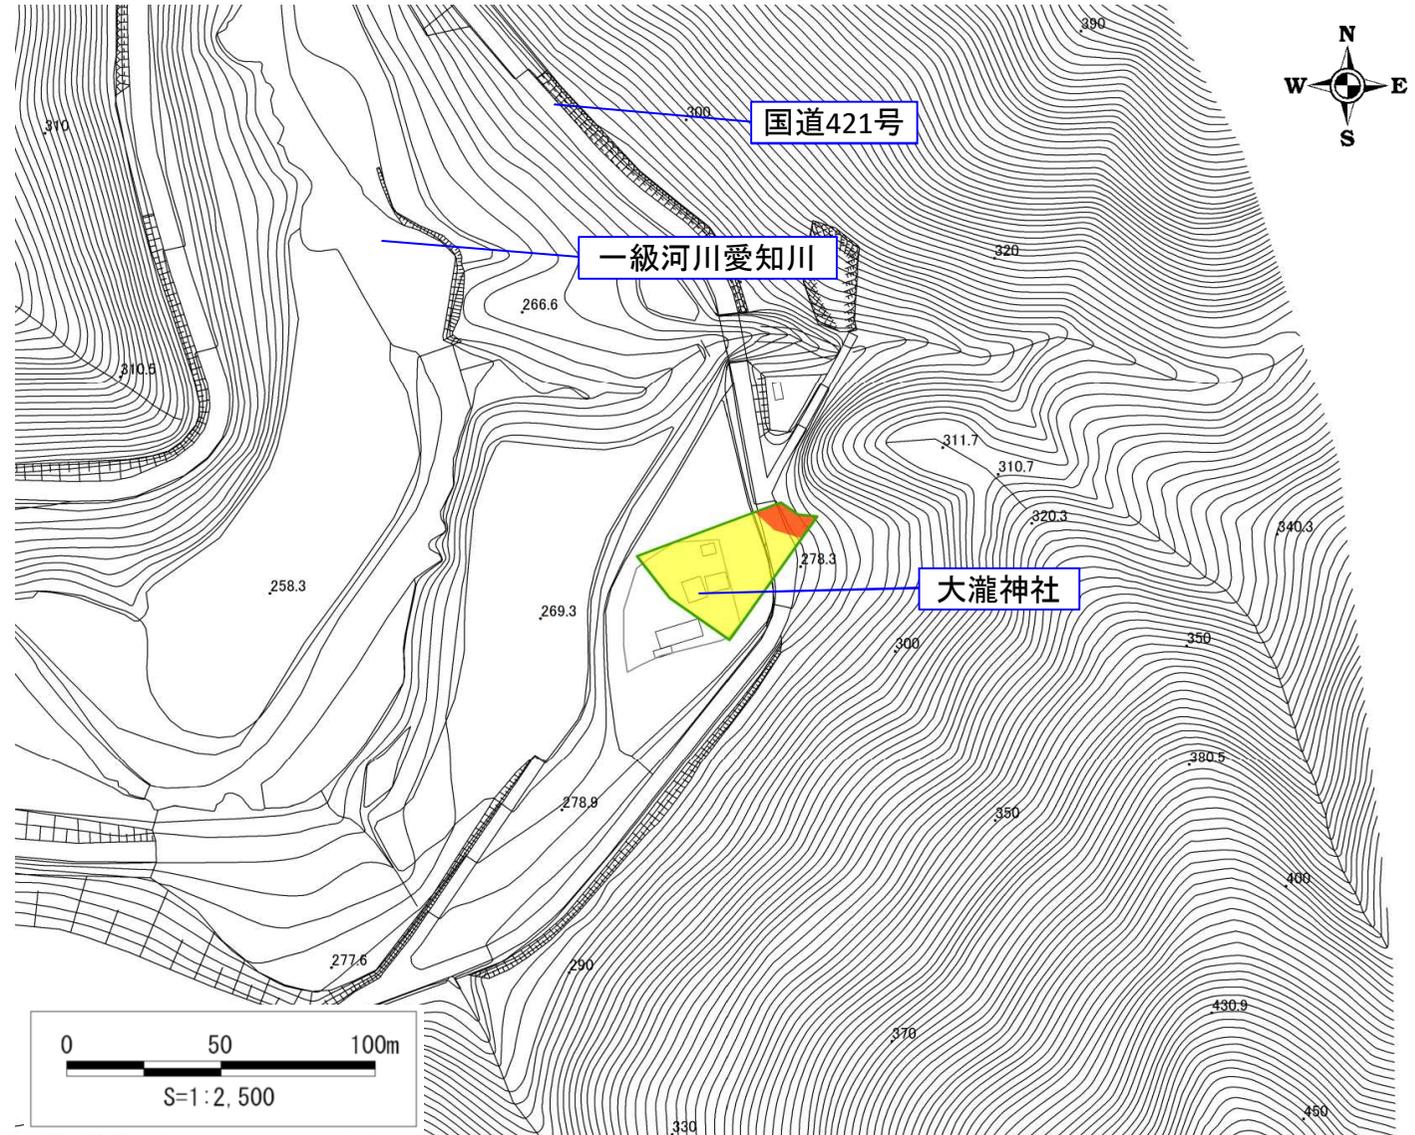
土砂災害警戒区域	
土砂災害特別警戒区域

○この区域図は、空中写真測量による地形図に、実測による区域図を投影したものであり、一部異なって見える場合があります。詳しくは、土木事務所にお尋ねください。

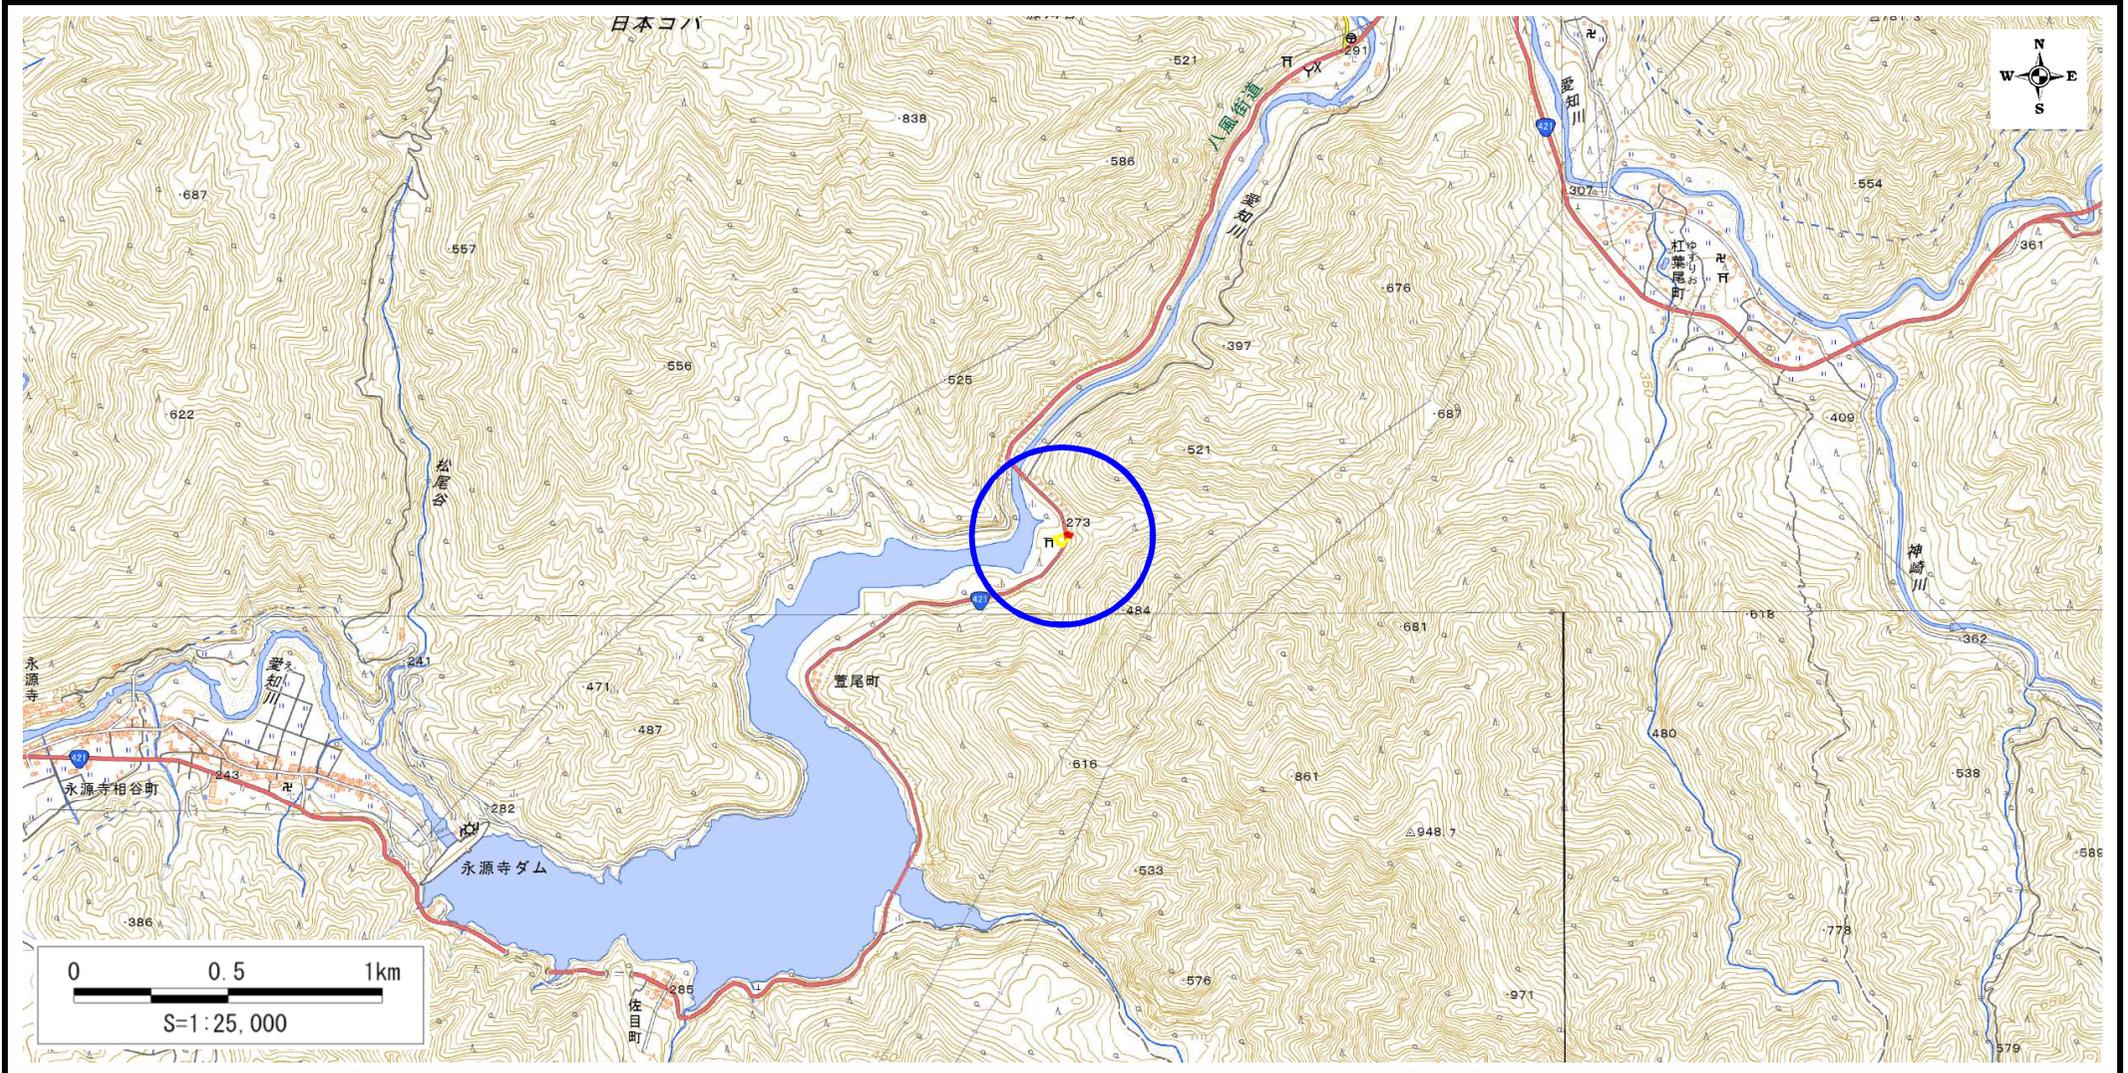
急傾斜地の位置図

急傾斜地位置図(S=1/25,000)

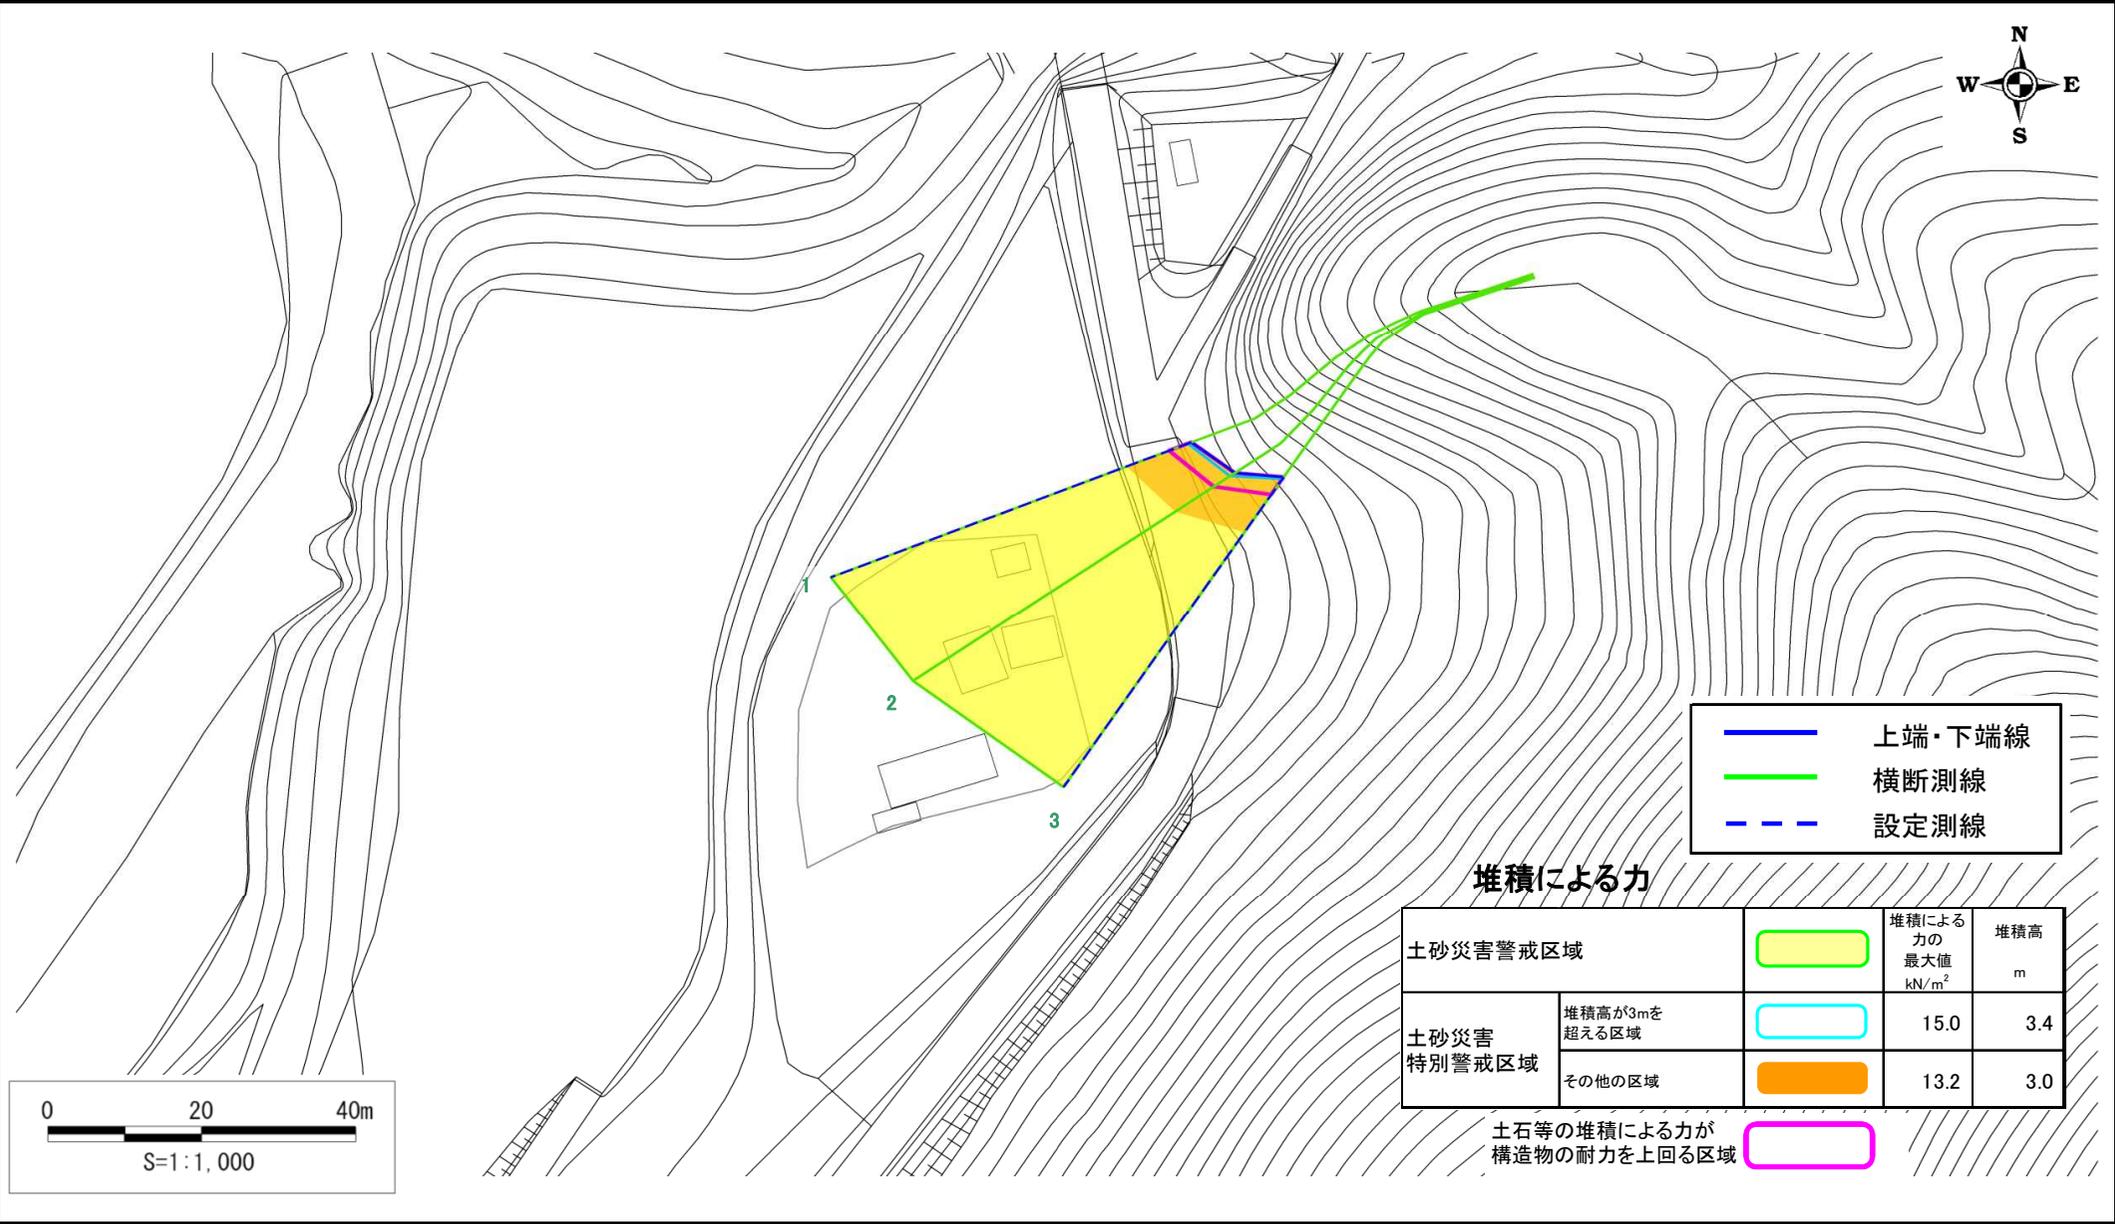
土砂災害警戒区域等設定図

上端・下端線
	横断測線
	設定測線

移動による力

土砂災害警戒区域			移動による力の最大値 kN/m ²	移動高 m
土砂災害特別警戒区域	移動による力が100kN/m ² を超える区域		145.5	1.0
	その他の区域		100.0	1.0
