土砂災害警戒区域・土砂災害特別警戒区域 区域図

| 箇所番号 | I-4233 |
| 箇所名 | 大森(1) |
| 所在地 | 滋賀県東近江市大森町 |

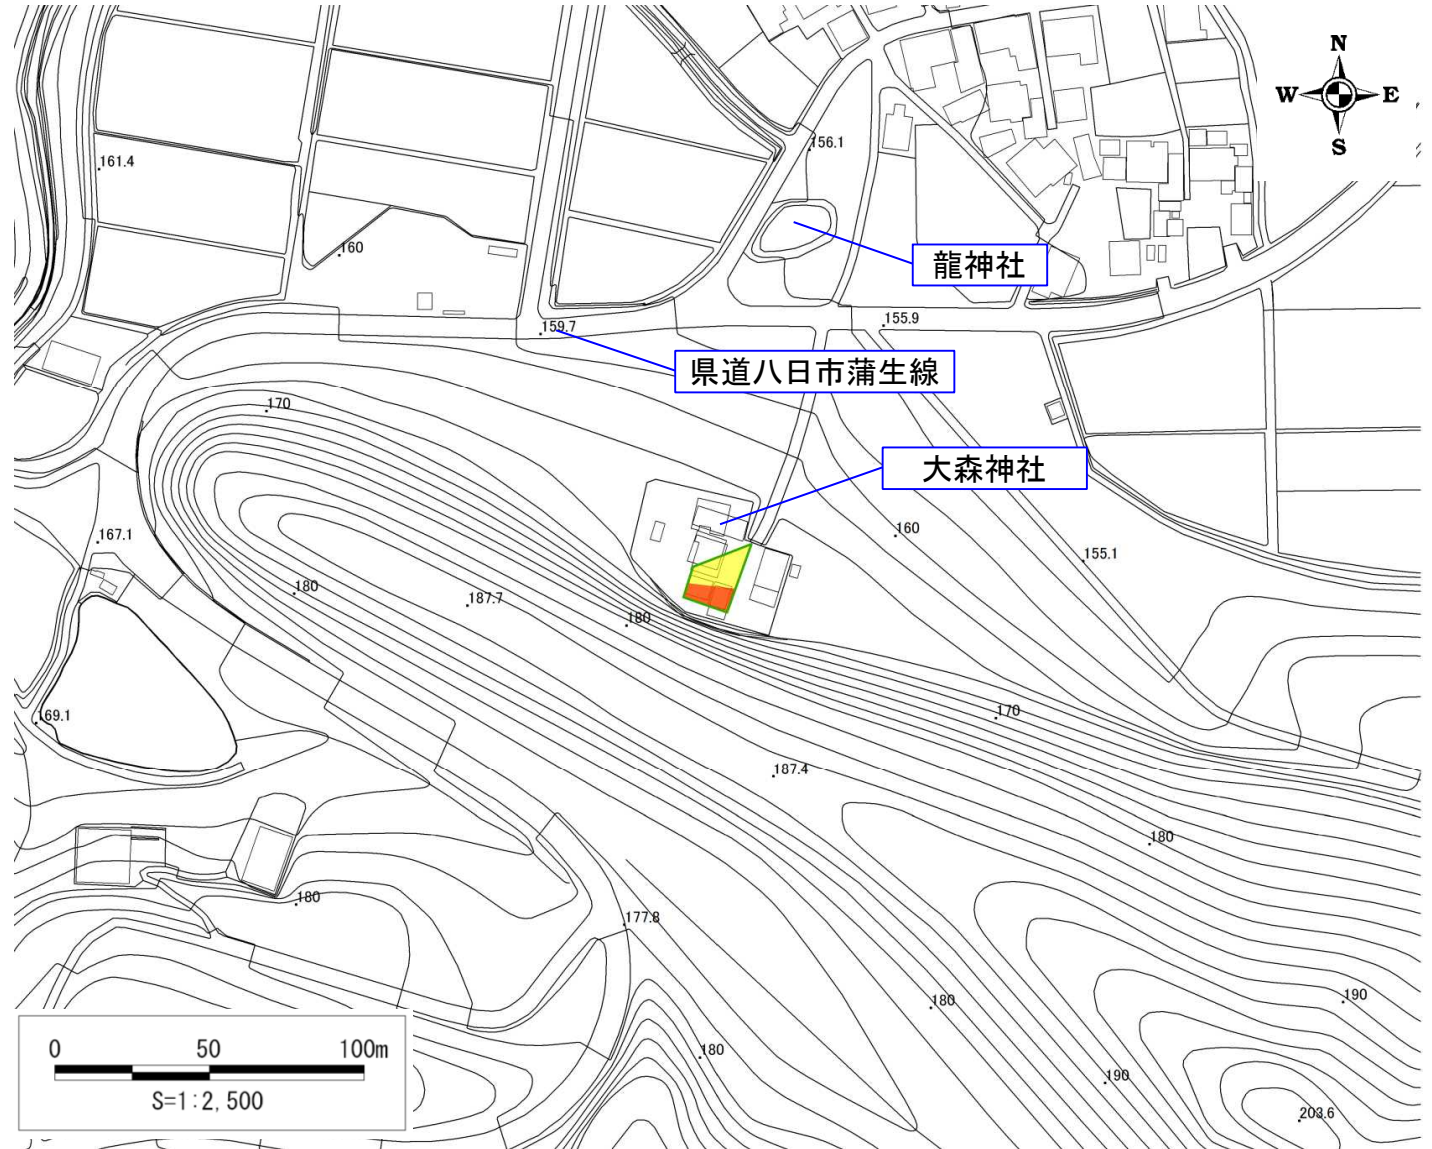
○この区域図は、空中写真測量による地形図に、実測による区域図を投影したものであり、一部異なって見える場合があります。詳しくは、土木事務所にお尋ねください。

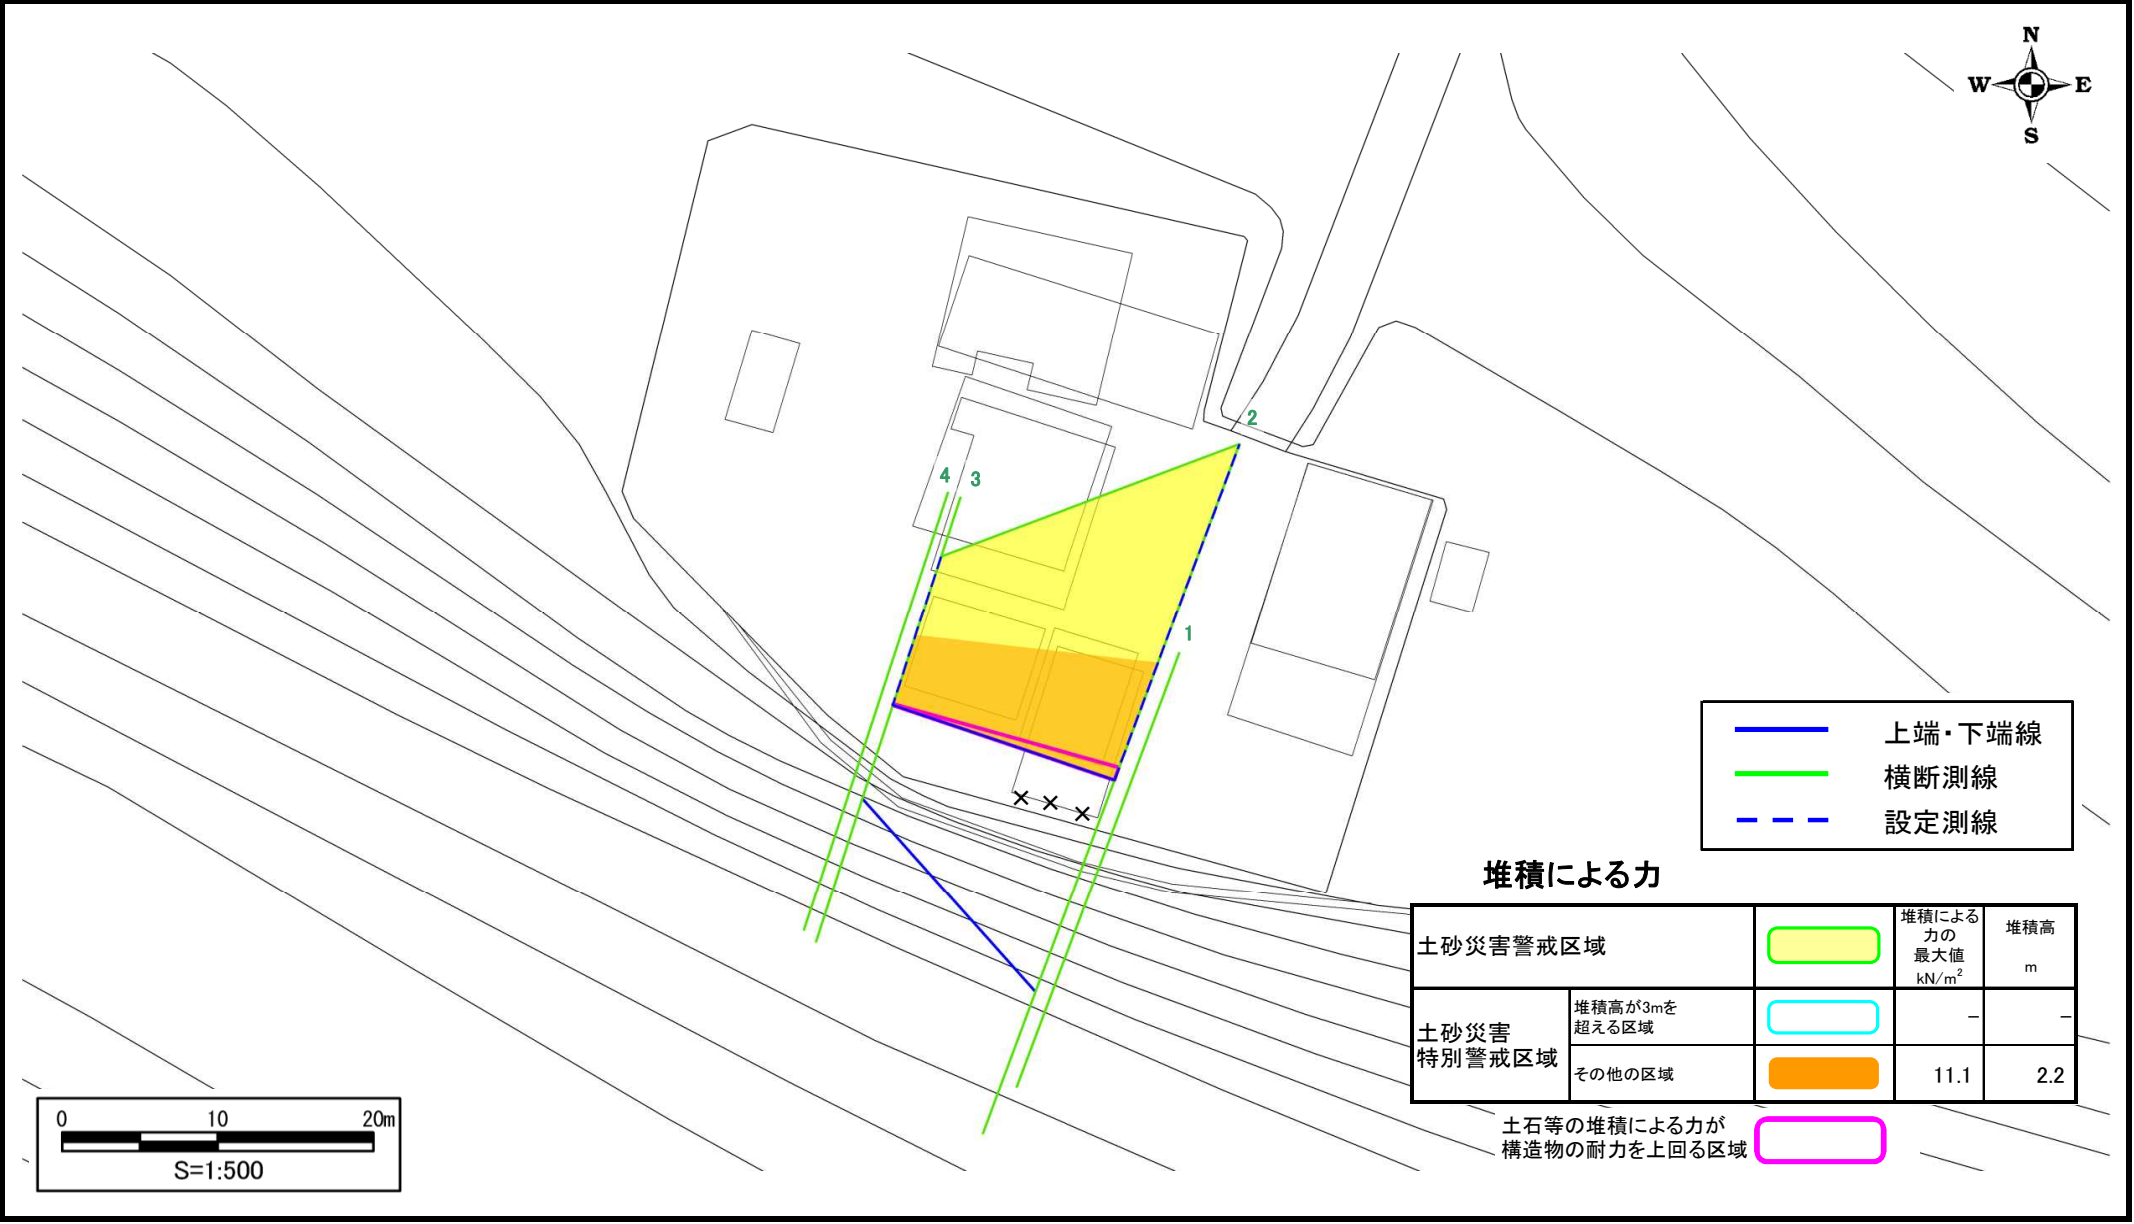
土砂災害警戒区域等設定図

堆積による力

| 土砂災害警戒区域 | | 堆積による力の最大値 kN/m ² | 堆積高 m |
| 土砂災害特別警戒区域 | 堆積高が3mを超える区域 | - | - |
| | その他の区域 | 11.1 | 2.2 |

土石等の堆積による力が構造物の耐力を上回る区域
