土砂災害警戒区域・土砂災害特別警戒区域 区域図

| 自然現象の種類 | 急傾斜地の崩壊 |
| 箇所名 | 蛭谷(10) |
| 所在地 | 滋賀県東近江市蛭谷町 |

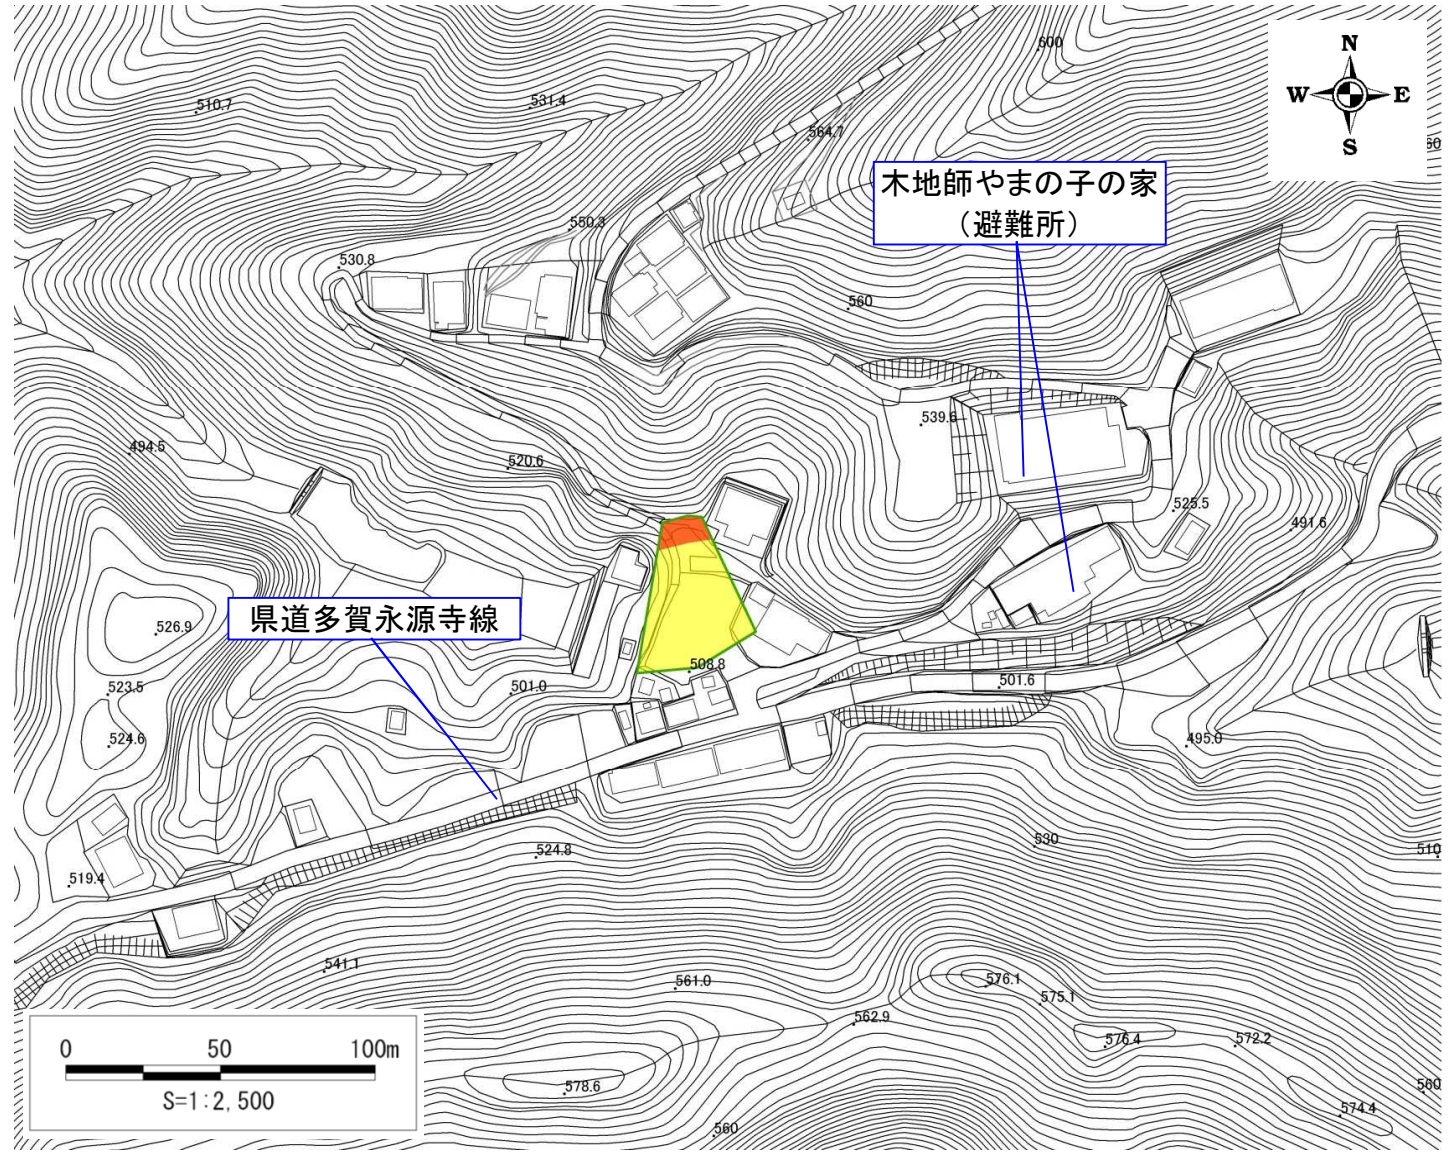
土砂災害警戒区域等設定図(オルソ画像)

○この区域図は、空中写真測量による地形図に、実測による区域図を投影したものであり、一部異なって見える場合があります。詳しくは、土木事務所にお尋ねください。

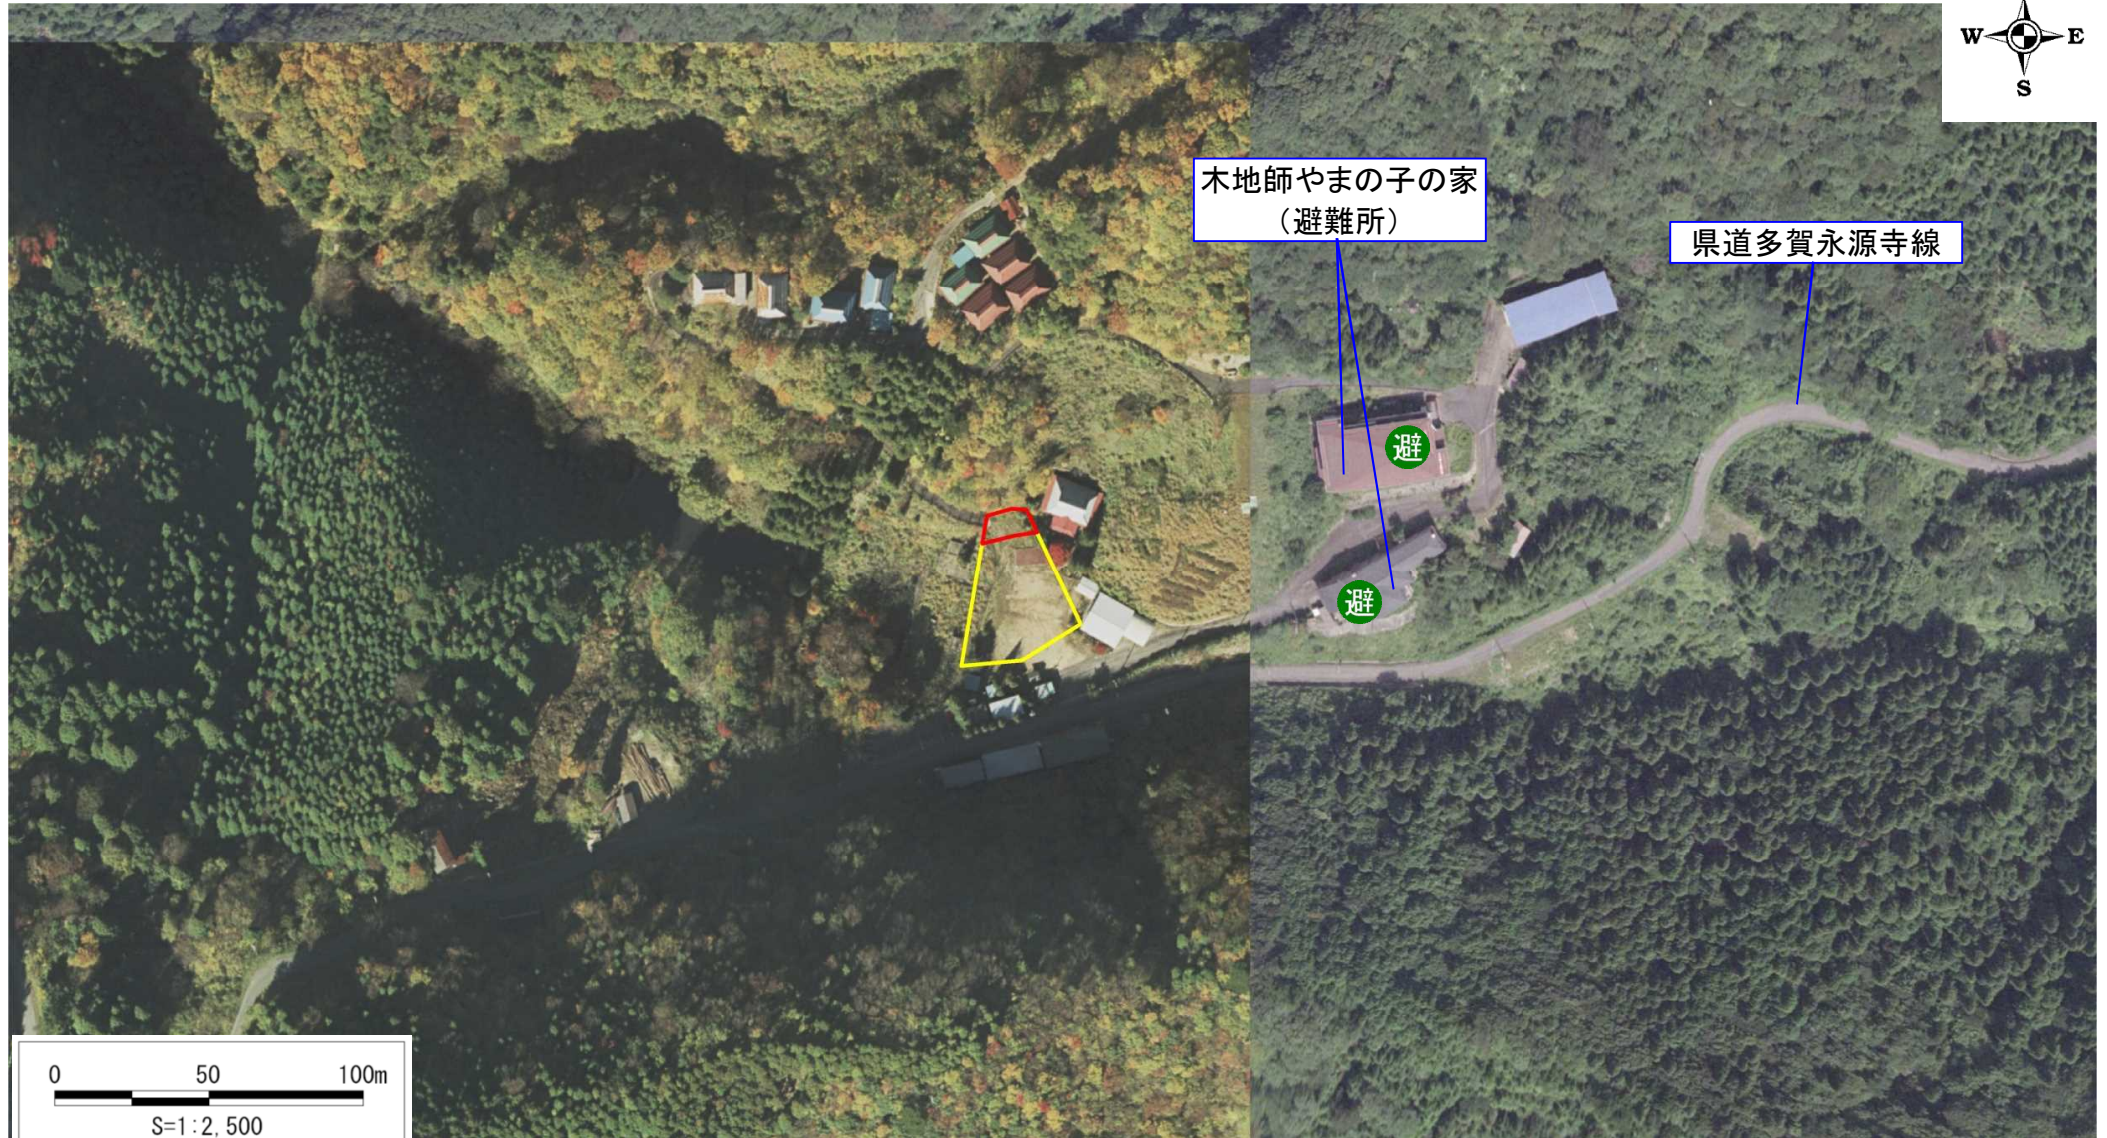
急傾斜地の位置図

急傾斜地位置図(S=1/25,000)

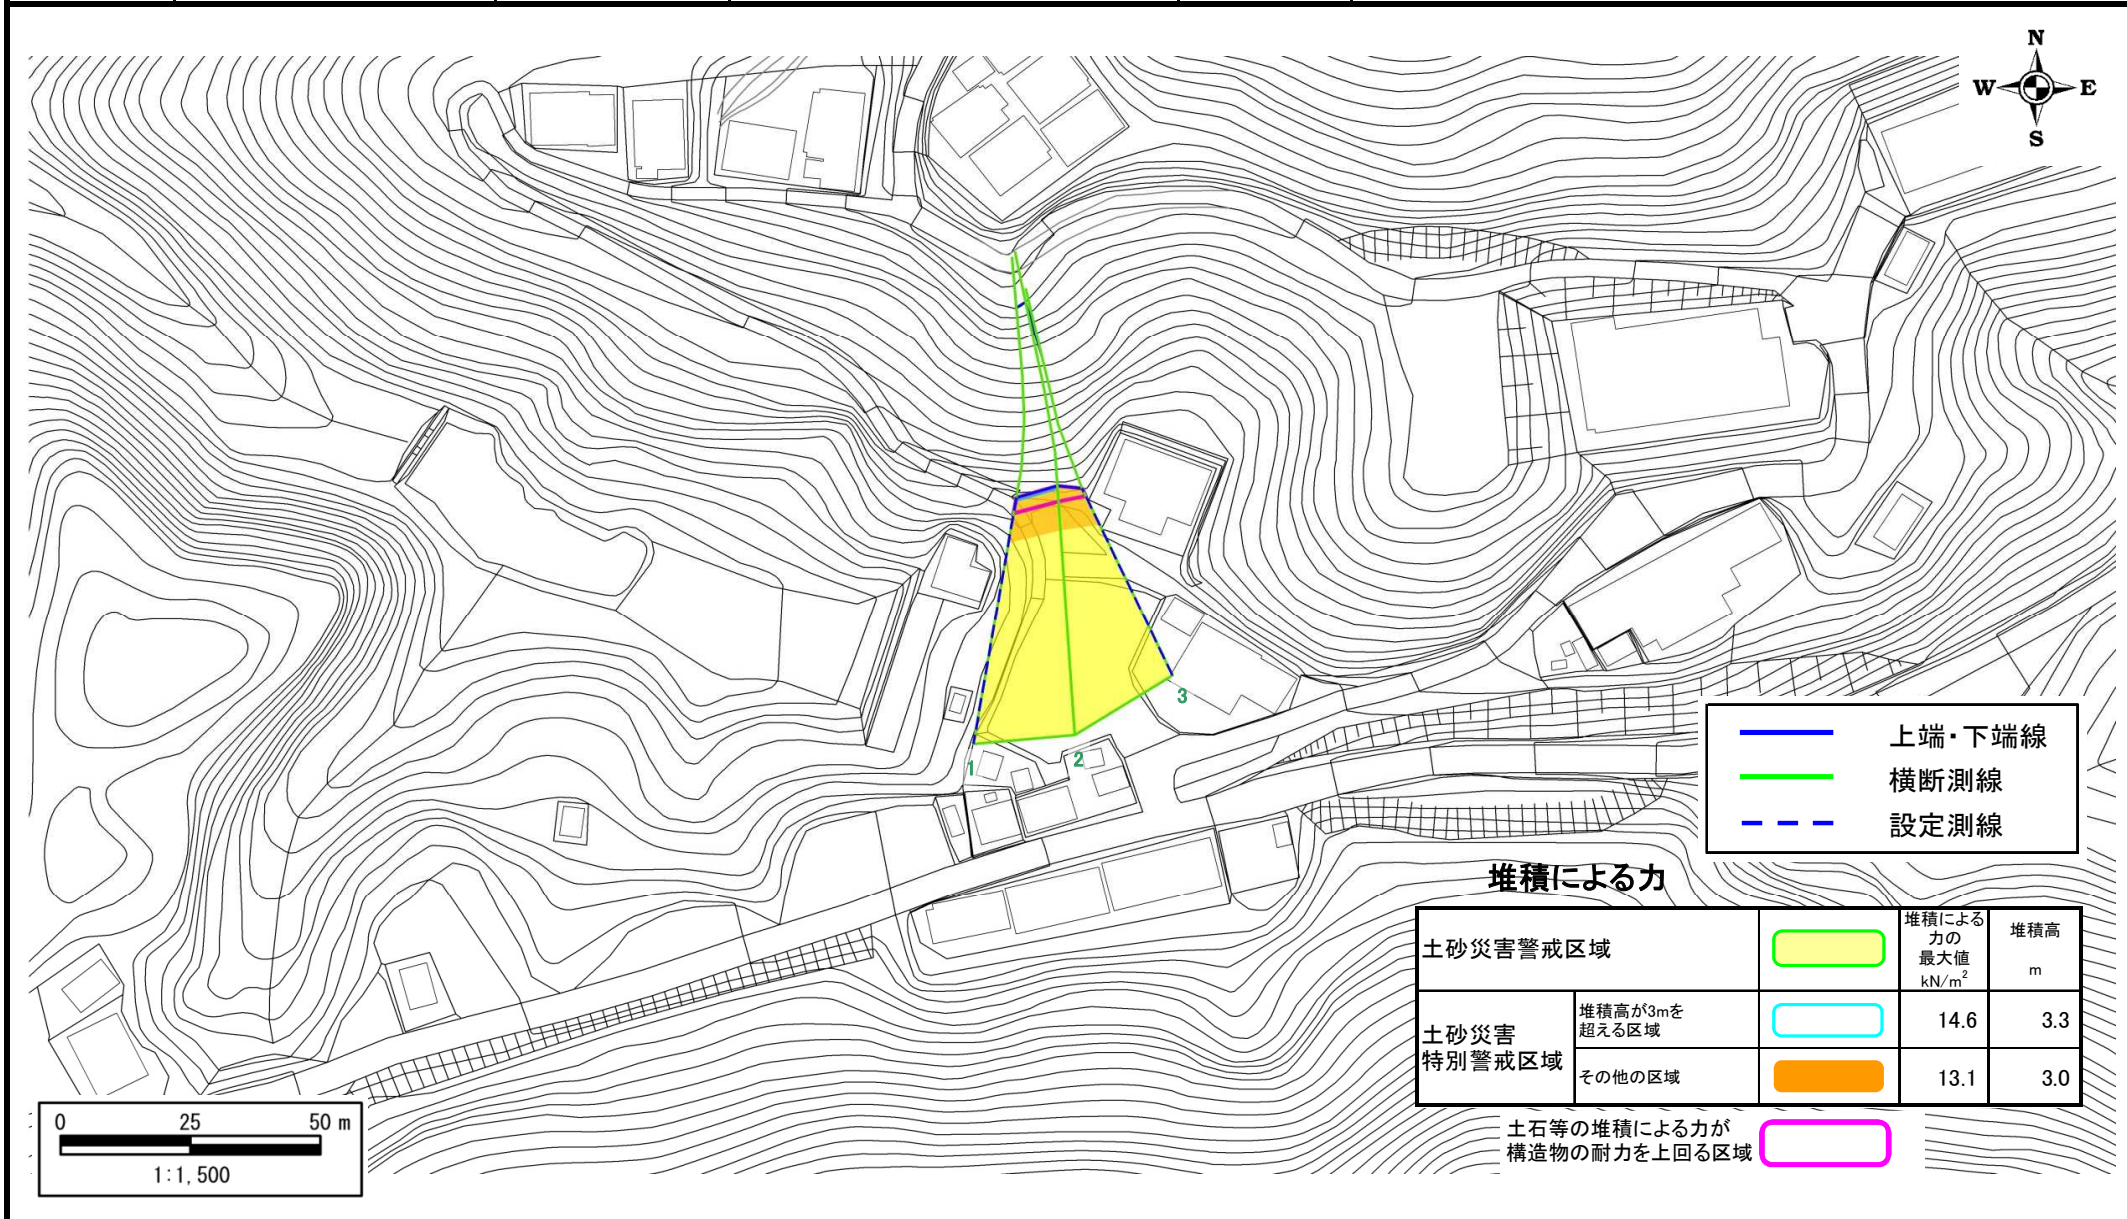
— 上端・下端線
 — 横断測線
 - - 設定測線

堆積による力

| 土砂災害警戒区域 | | 堆積による力の最大値 kN/m ² | 堆積高 m |
| 土砂災害特別警戒区域 | 堆積高が3mを超える区域 | 14.6 | 3.3 |
| | その他の区域 | 13.1 | 3.0 |

土石等の堆積による力が構造物の耐力を上回る区域
