土砂災害警戒区域

告示年月日	令和2年11月20日
告示番号	滋賀県告示第458号

土砂災害警戒区域・土砂災害特別警戒区域 区域図

自然現象の種類	急傾斜地の崩壊
箇所番号	Ⅲ-4192
箇所名	平林(2)
所在地	滋賀県東近江市平林町

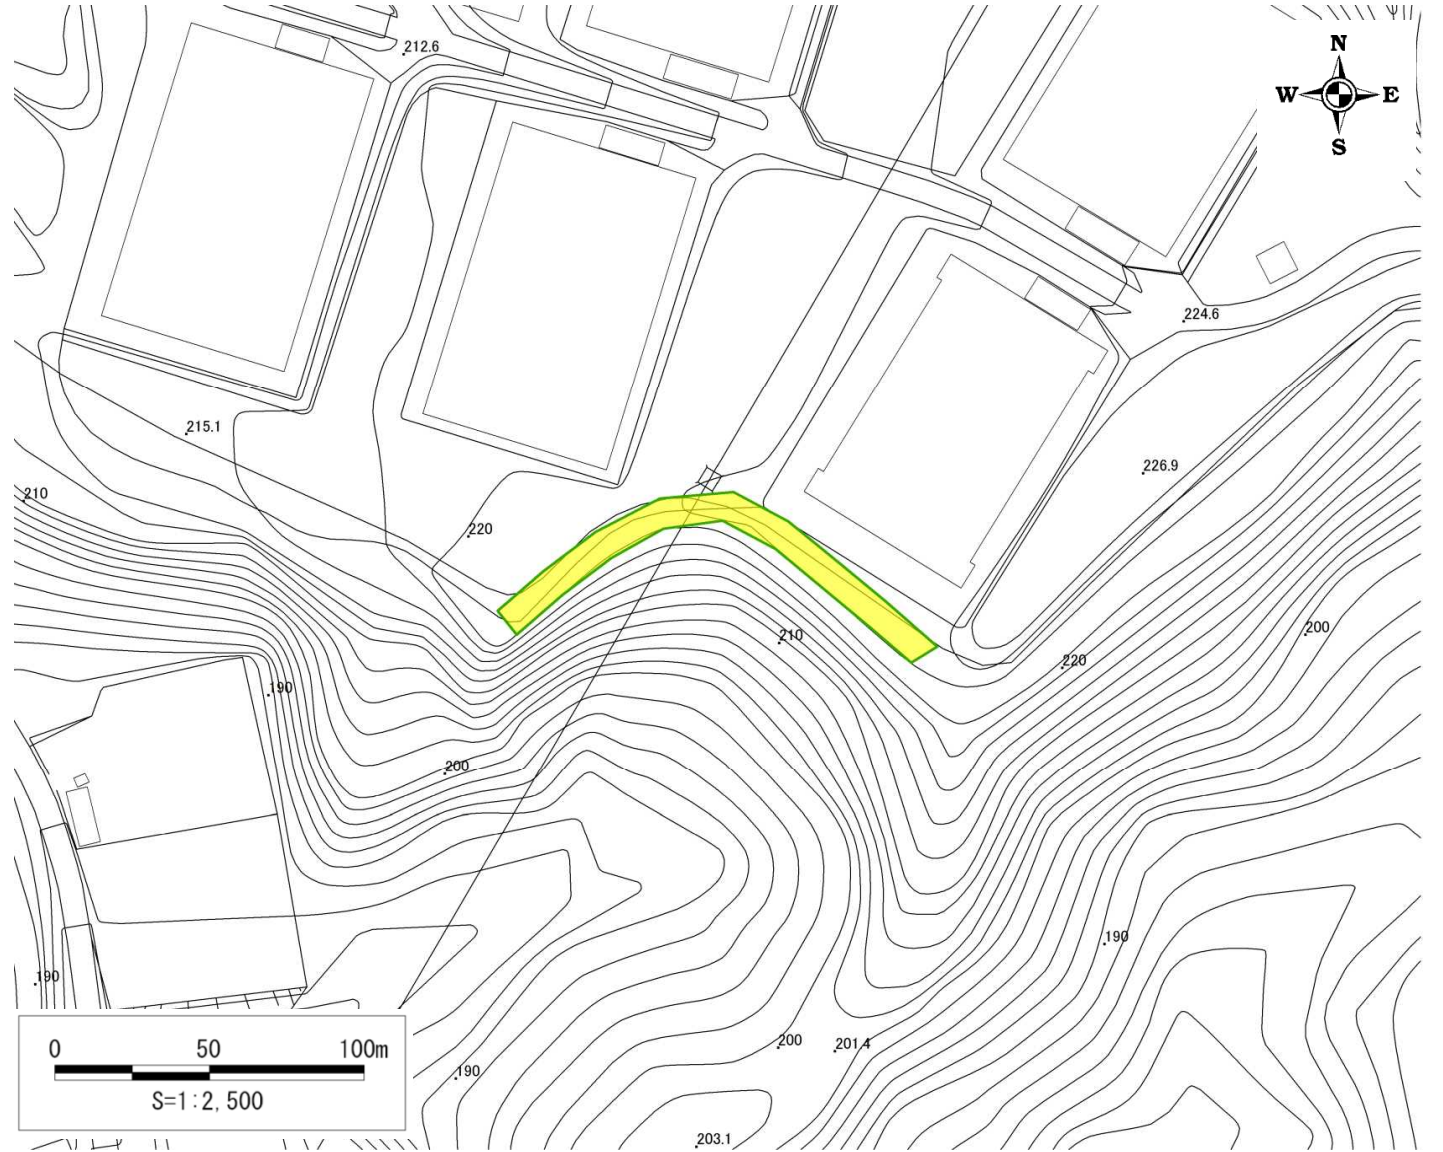
土砂災害警戒区域	
土砂災害特別警戒区域

○この区域図は、空中写真測量による地形図に、実測による区域図を投影したものであり、一部異なって見える場合があります。詳しくは、土木事務所にお尋ねください。

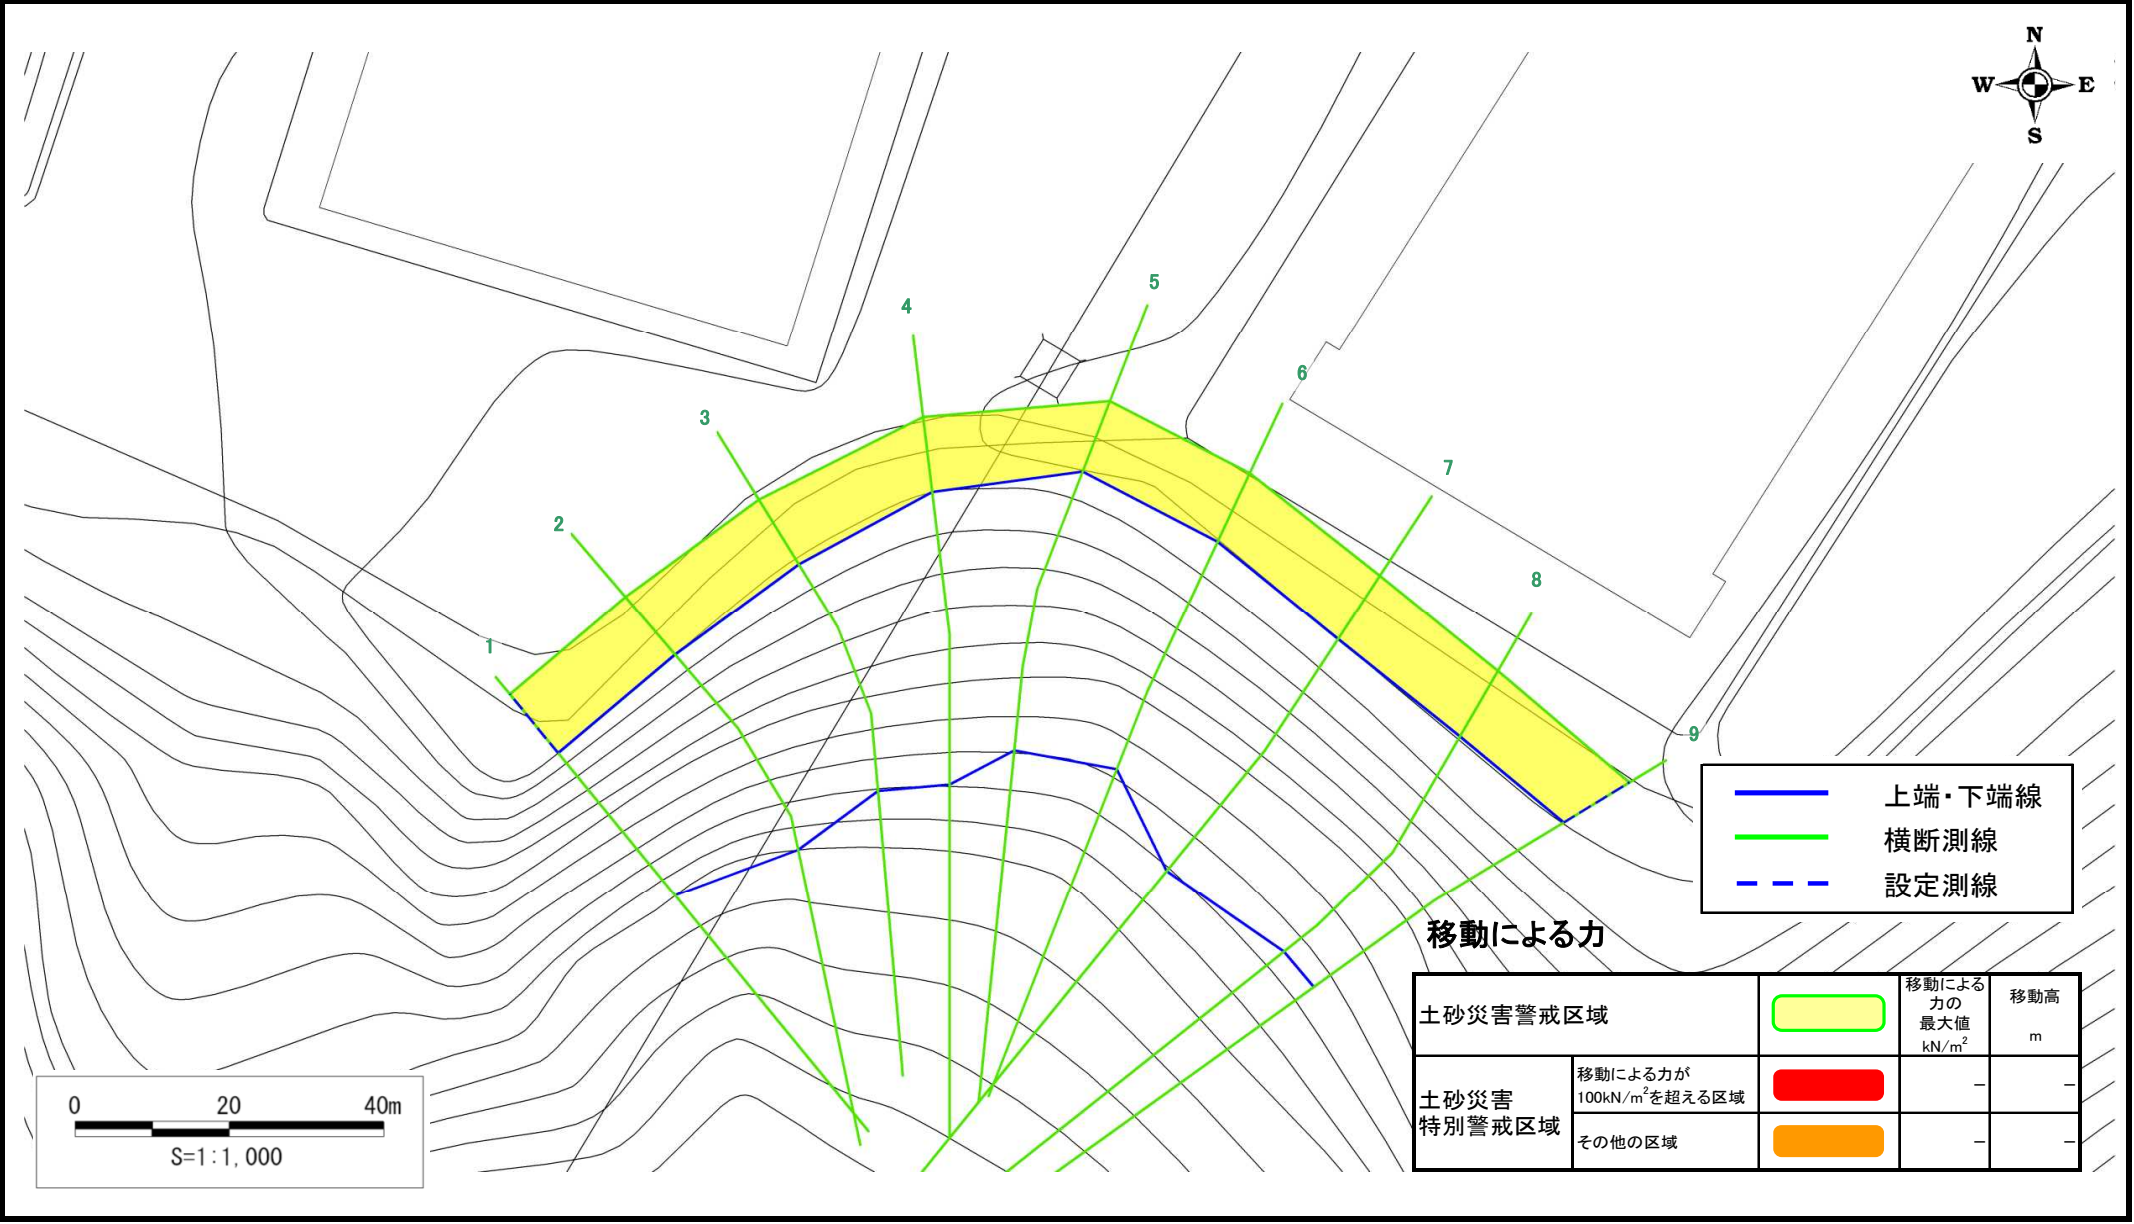
# 土砂災害警戒区域等設定図

移動による力

土砂災害警戒区域	移動による力の最大値 $\text{kN/m}^2$	移動高 $\text{m}$
移動による力が $100\text{kN/m}^2$ を超える区域	赤色	-
その他の区域	黄色	-
