告示年月日	令和 2 年 12 月 1 日
告示番号	滋賀県告示第 500 号

告示年月日	令和 2 年 12 月 1 日
告示番号	滋賀県告示第 486 号

土砂災害警戒区域・土砂災害特別警戒区域 区域図

自然現象の種類	急傾斜地の崩壊
区域番号	I-5862
区域の名称	長寺(1)
区域の所在地	滋賀県犬上郡甲良町大字長寺

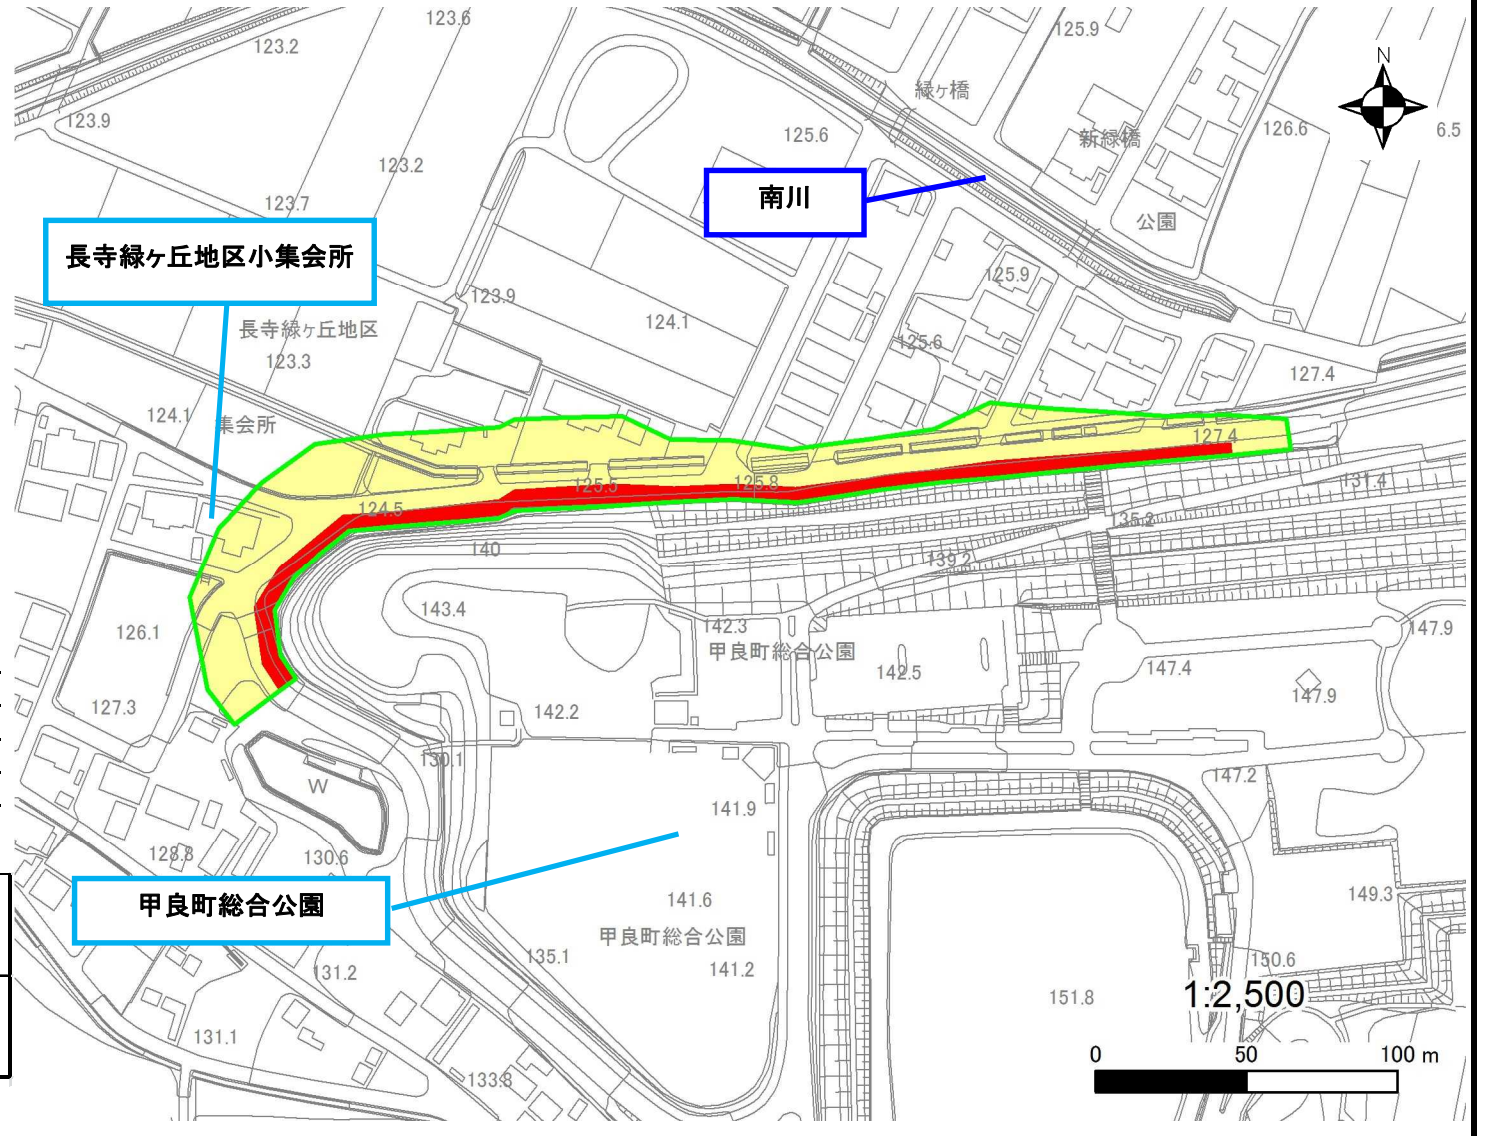
土砂災害警戒区域	
土砂災害特別警戒区域

○ この区域図は、空中写真測量による地形図に、実測による区域図を投影したものであり、一部異なって見える場合があります。
 詳しくは、土木事務所にお尋ねください。

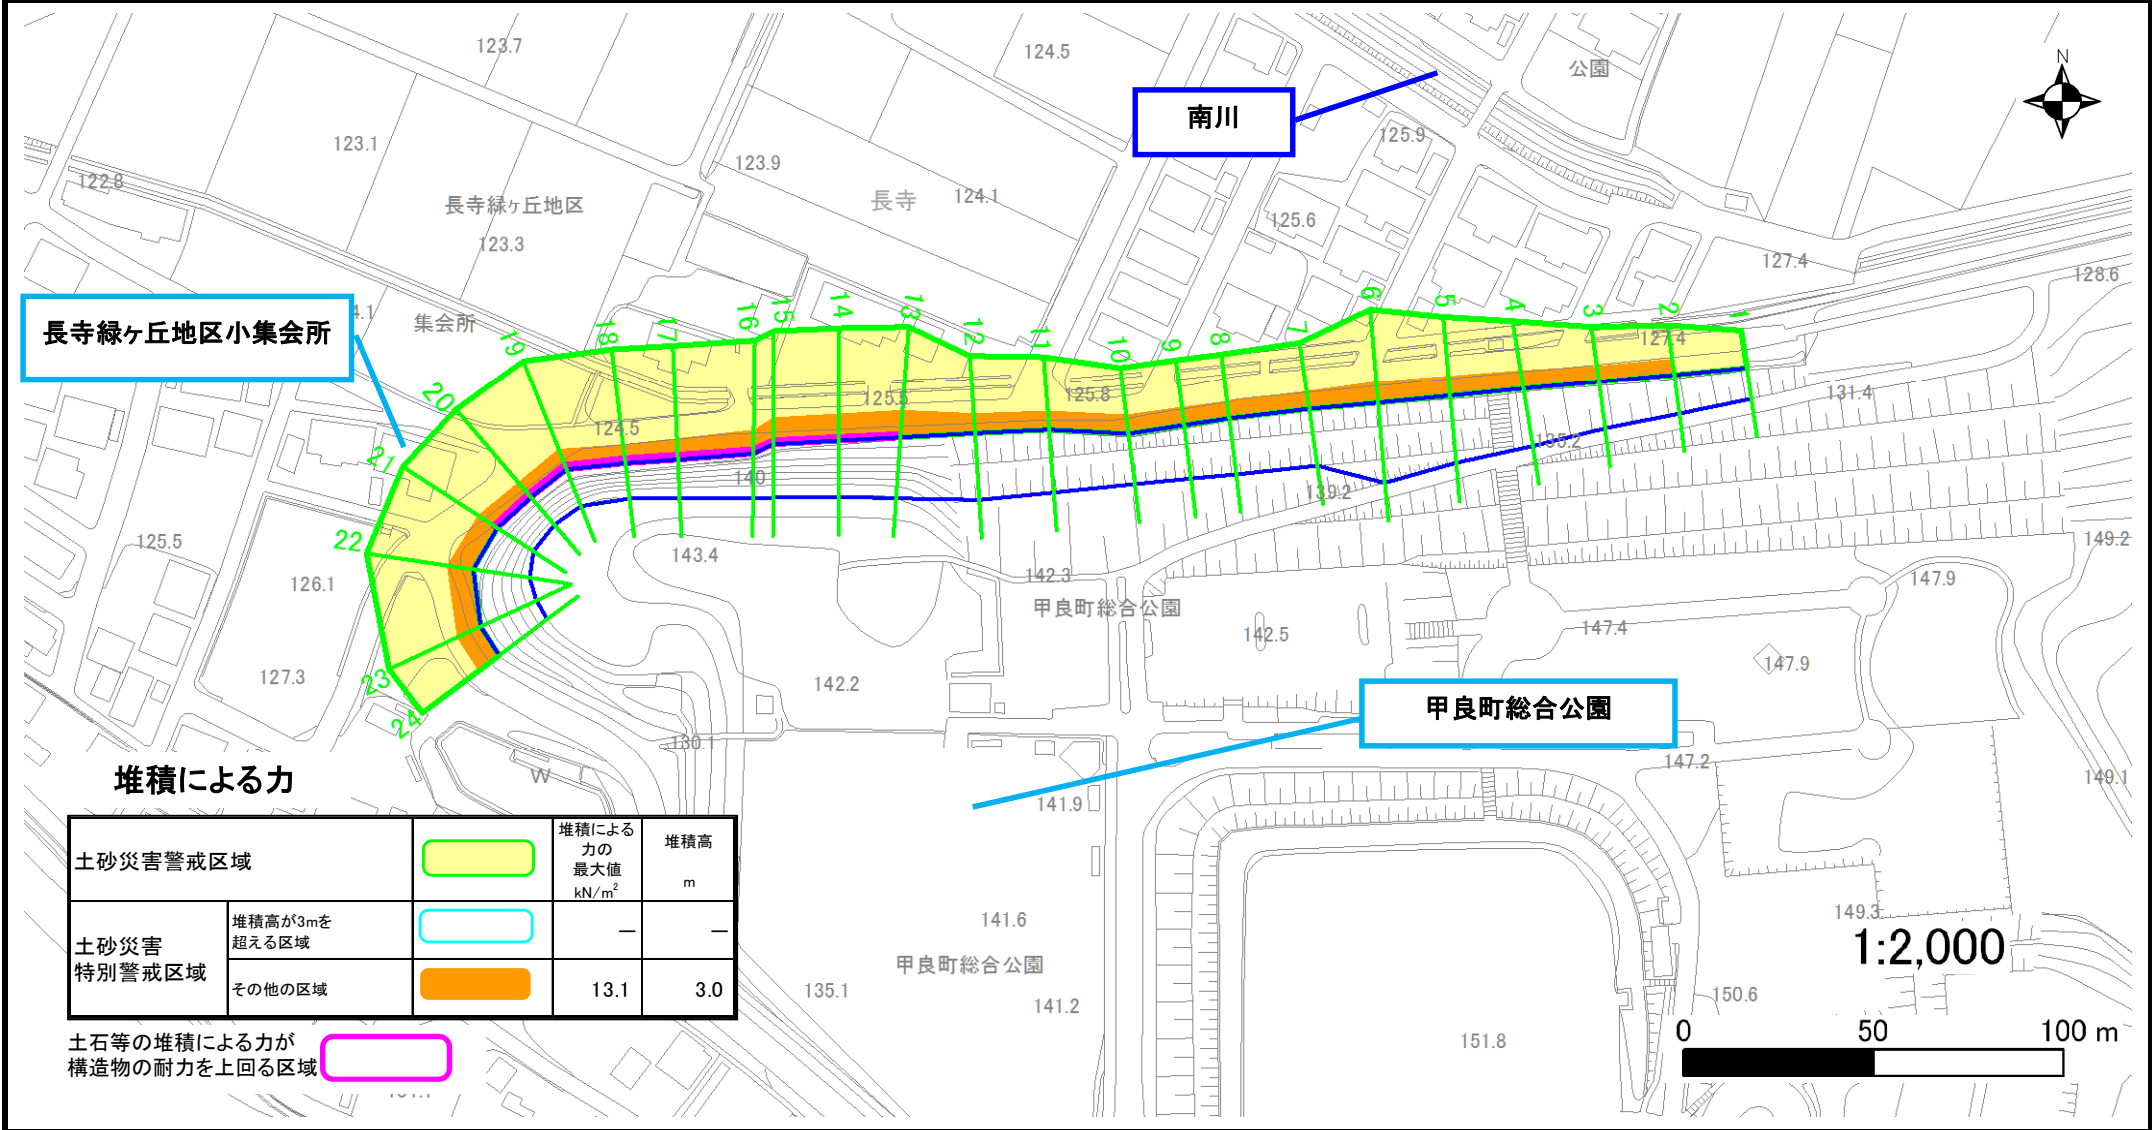
土砂災害警戒区域等設定図

堆積による力

土砂災害警戒区域		堆積による力の最大値 kN/m ²	堆積高 m
土砂災害特別警戒区域	堆積高が3mを超える区域	—	—
	その他の区域	13.1	3.0

土石等の堆積による力が構造物の耐力を上回る区域
