土砂災害特別警戒区域

土砂災害警戒区域

土砂災害警戒区域・土砂災害特別警戒区域 区域図

自然現象の種類	急傾斜地の崩壊
区域番号	I-5836
区域の名称	甲田(4)
区域の所在地	滋賀県彦根市甲田町

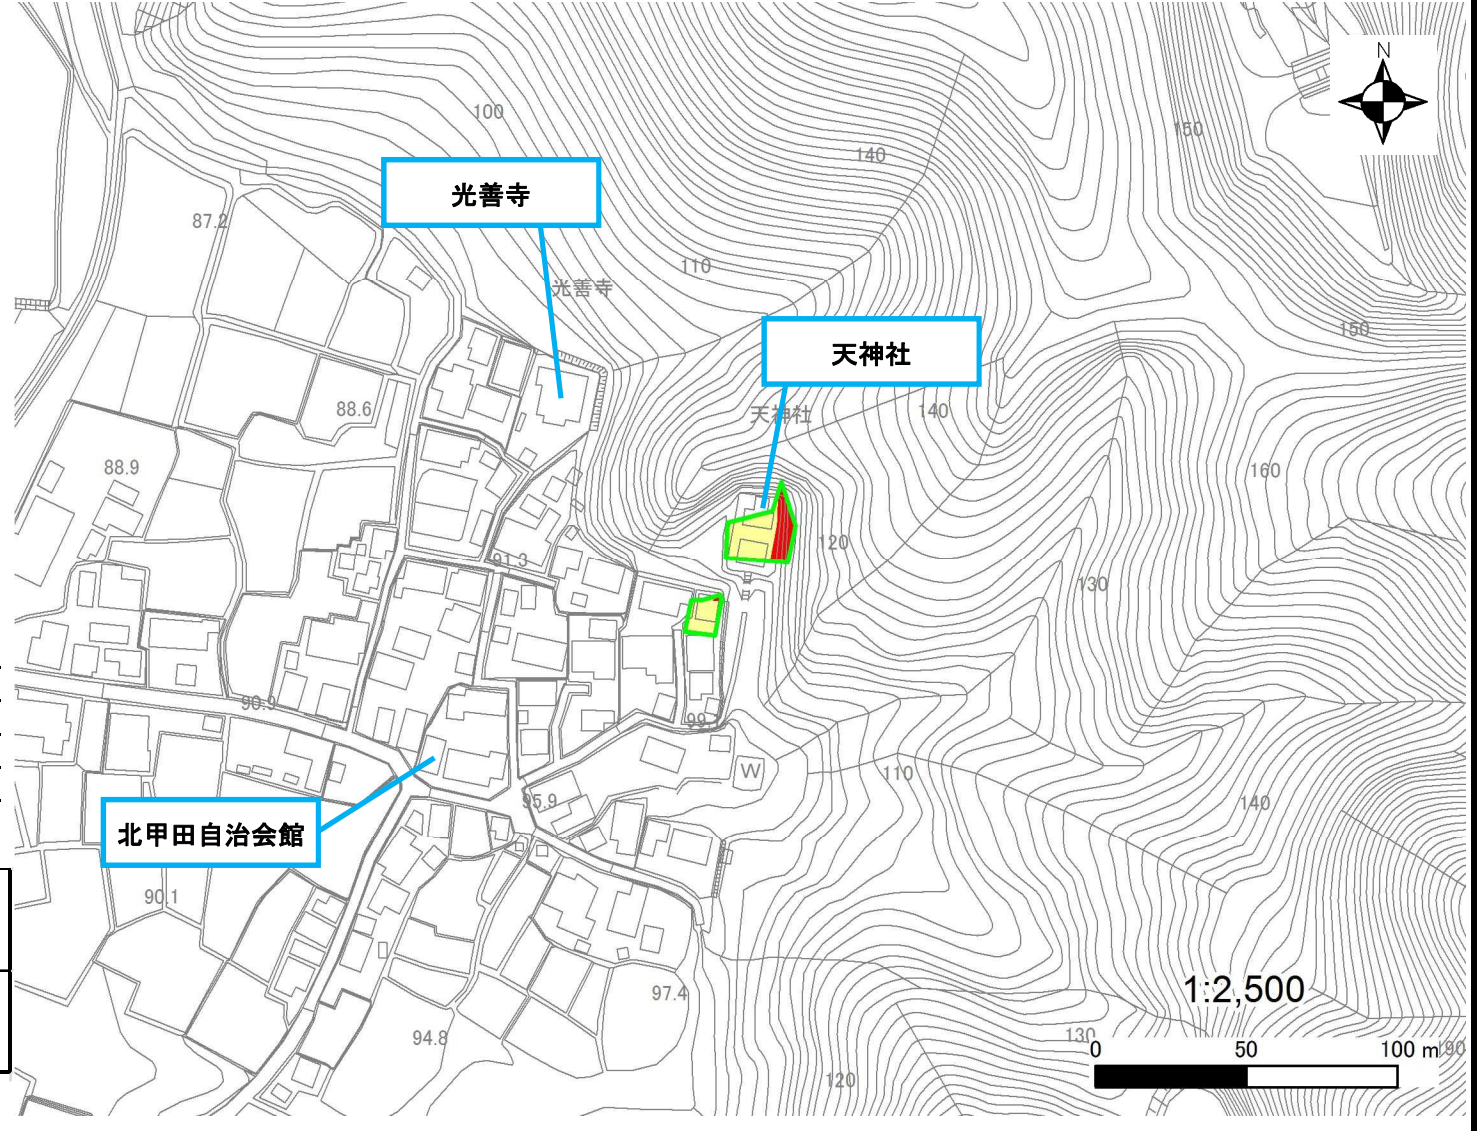
土砂災害警戒区域等設定図(オルソ画像)

土砂災害警戒区域	
土砂災害特別警戒区域

○ この区域図は、空中写真測量による地形図に、実測による区域図を投影したものであり、一部異なって見える場合があります。
 詳しくは、土木事務所にお尋ねください。

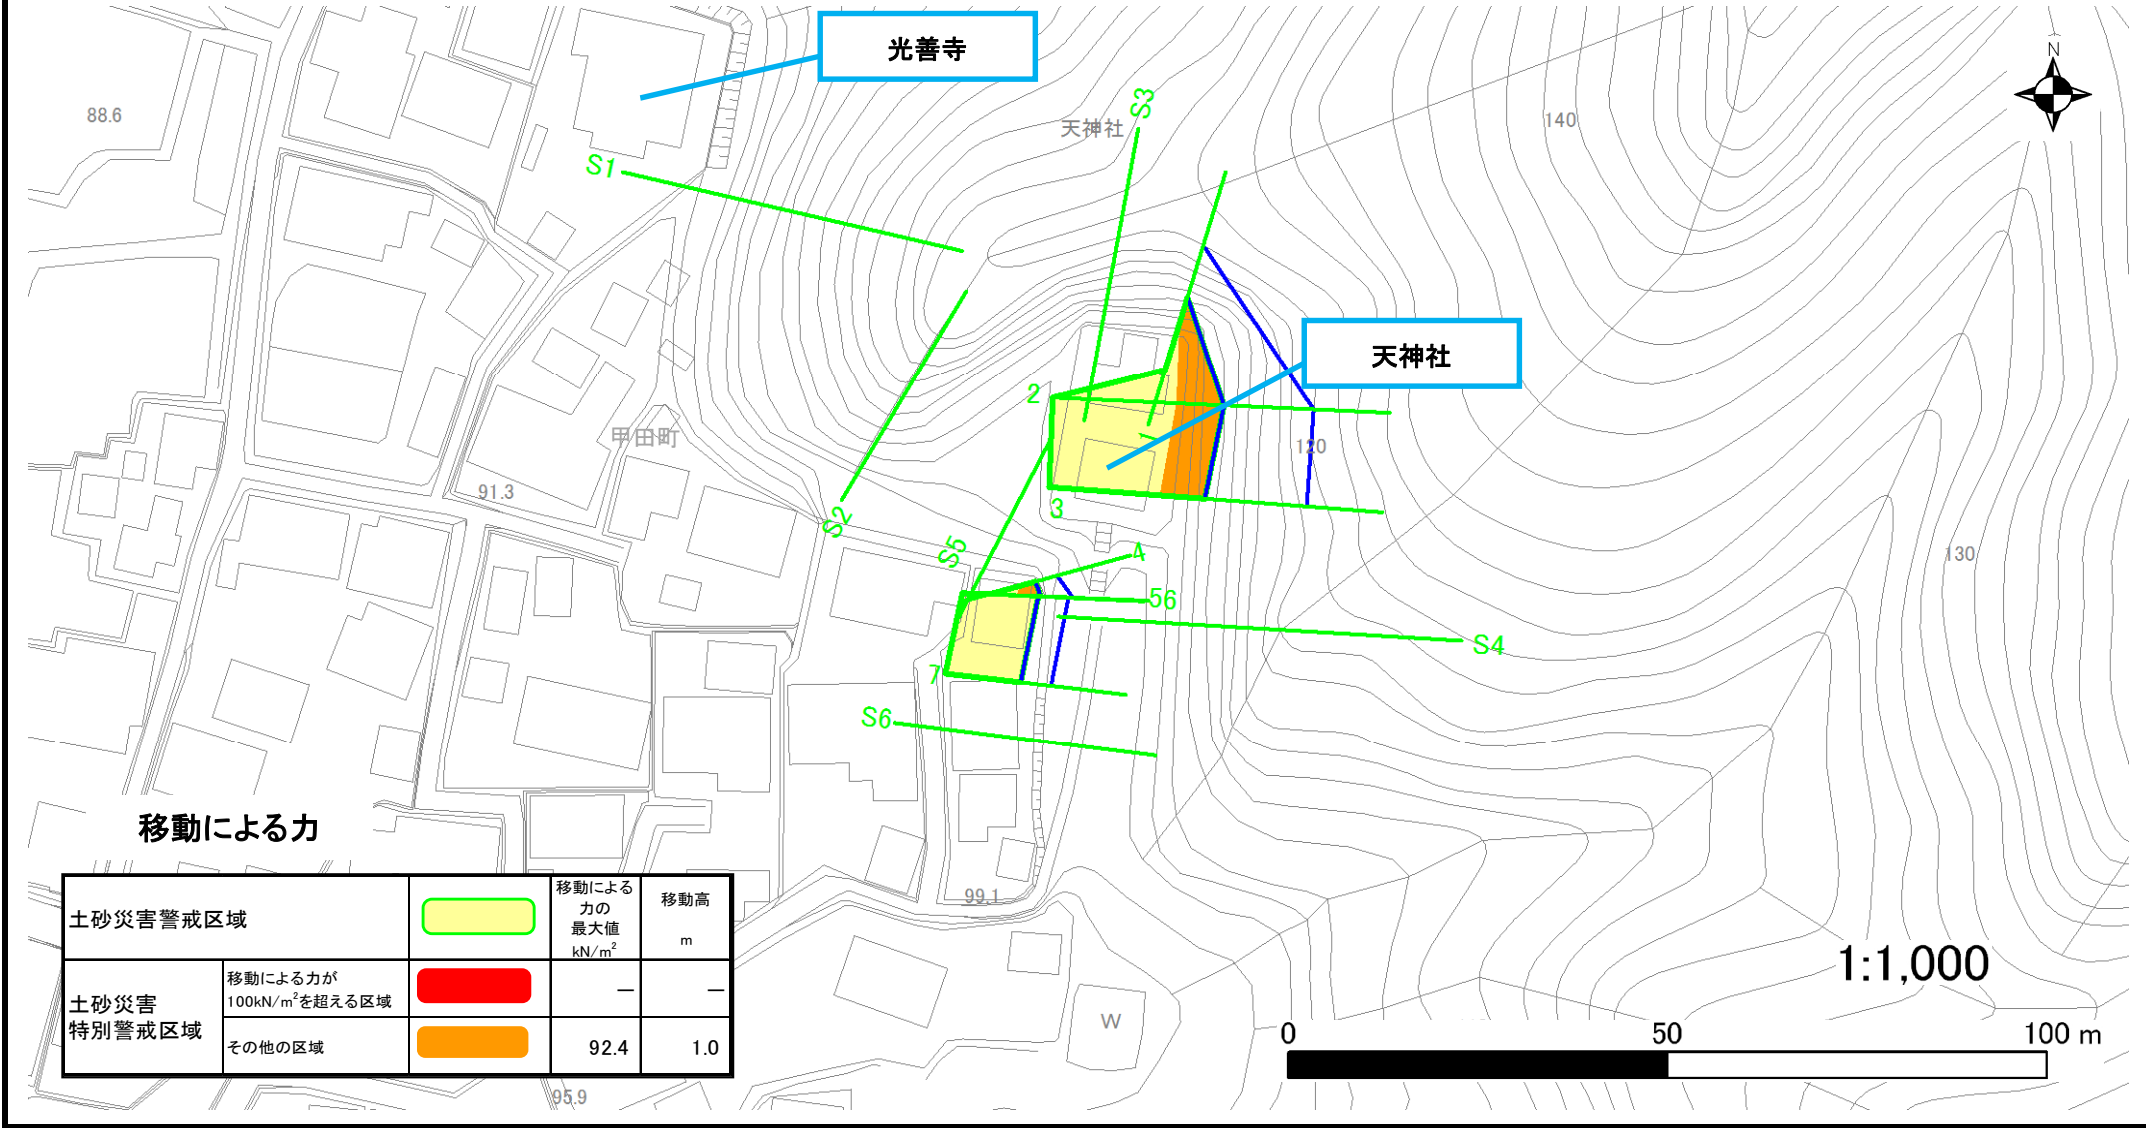
土砂災害警戒区域等設定図

移動による力

土砂災害警戒区域		移動による力の最大値 kN/m ²	移動高 m
土砂災害特別警戒区域	移動による力が100kN/m ² を超える区域	—	—
土砂災害特別警戒区域	その他の区域	92.4	1.0

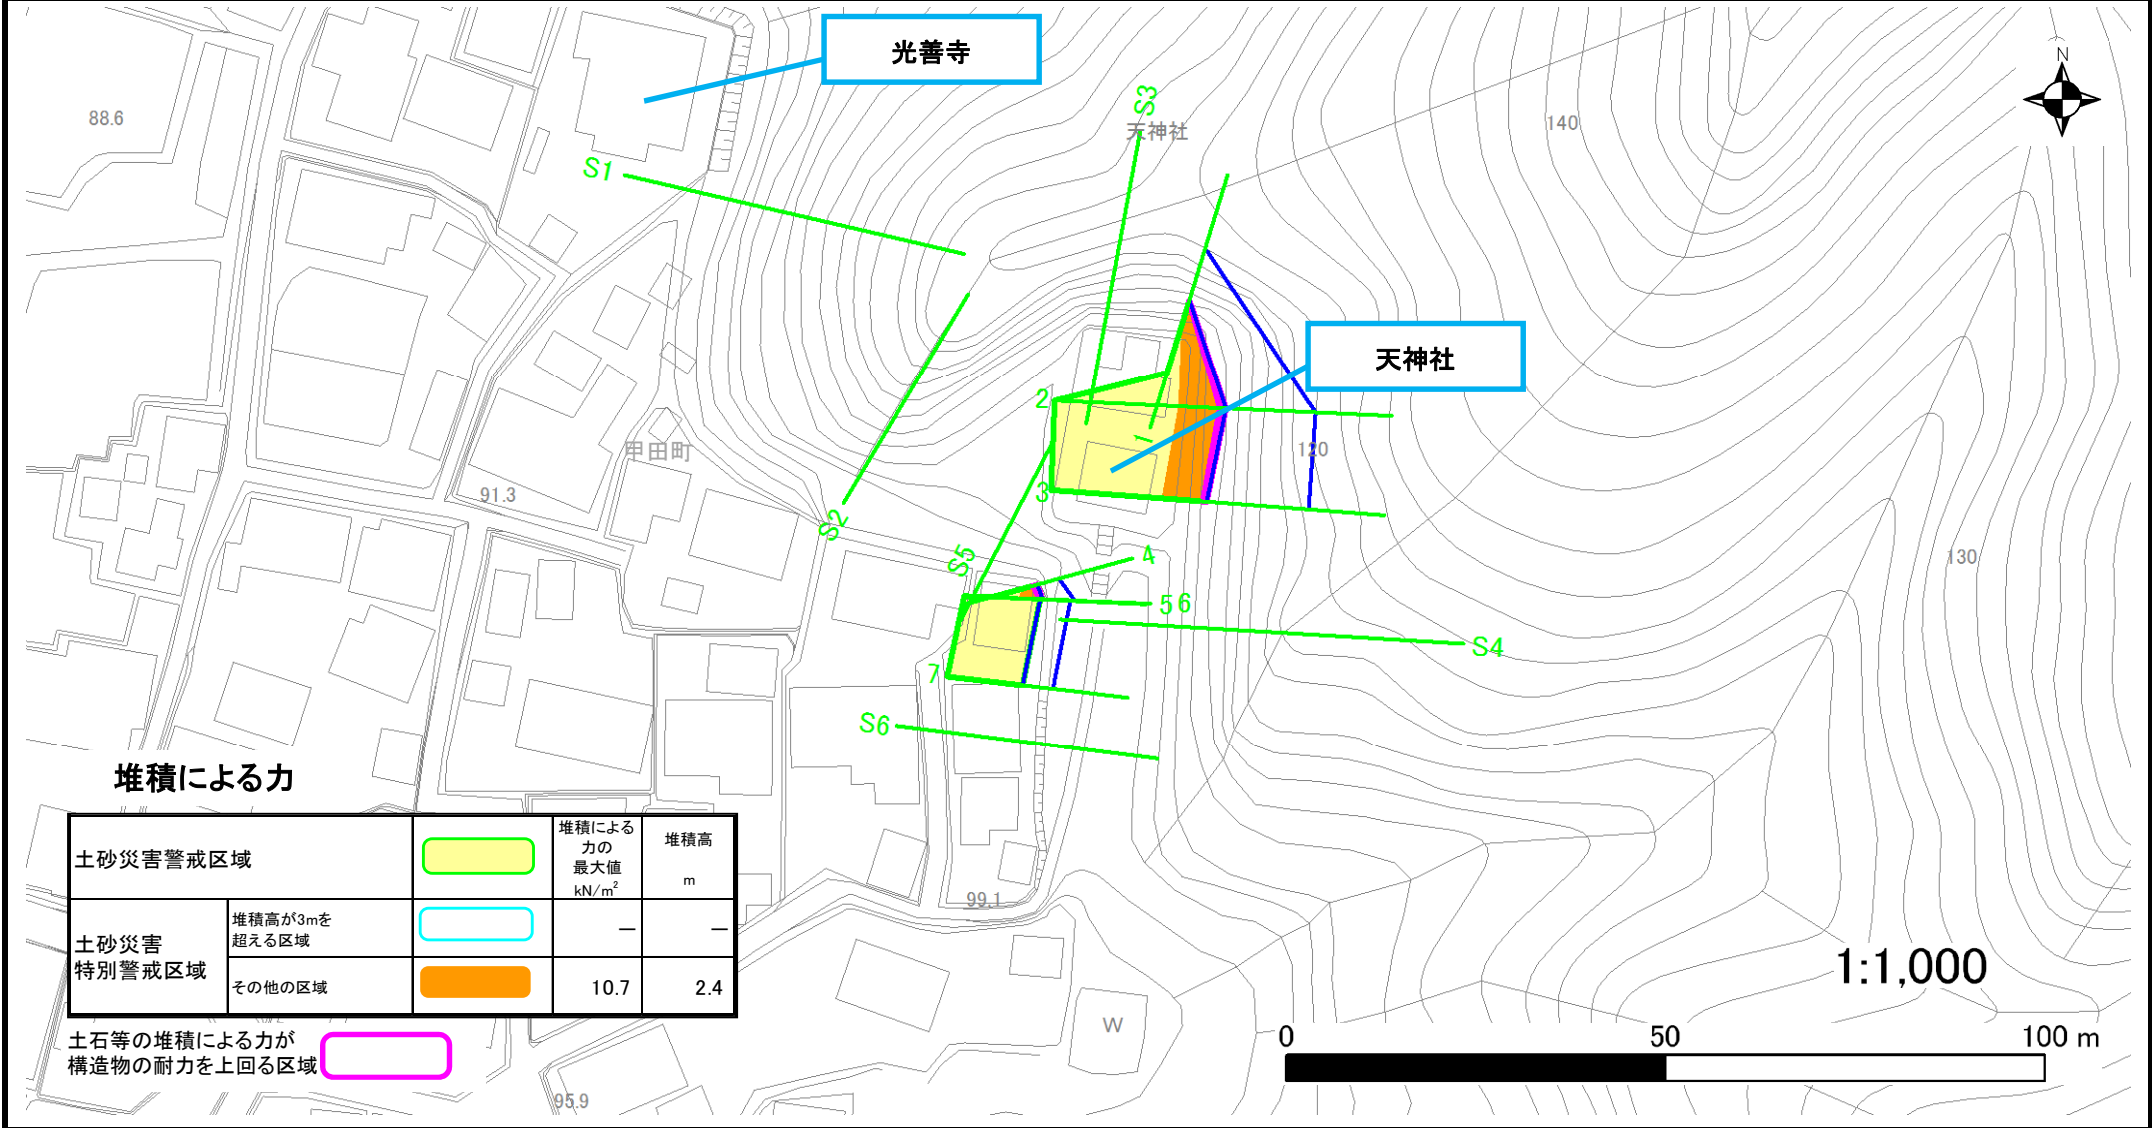
土砂災害警戒区域等設定図

堆積による力

土砂災害警戒区域		堆積による力の最大値 kN/m ²	堆積高 m
土砂災害特別警戒区域	堆積高が3mを超える区域	—	—
	その他の区域	10.7	2.4

土石等の堆積による力が構造物の耐力を上回る区域
