土砂災害警戒区域・土砂災害特別警戒区域 区域図

自然現象の種類	急傾斜地の崩壊
区域番号	I-5857
区域の名称	日夏(7)
区域の所在地	滋賀県彦根市日夏町

土砂災害警戒区域等設定図

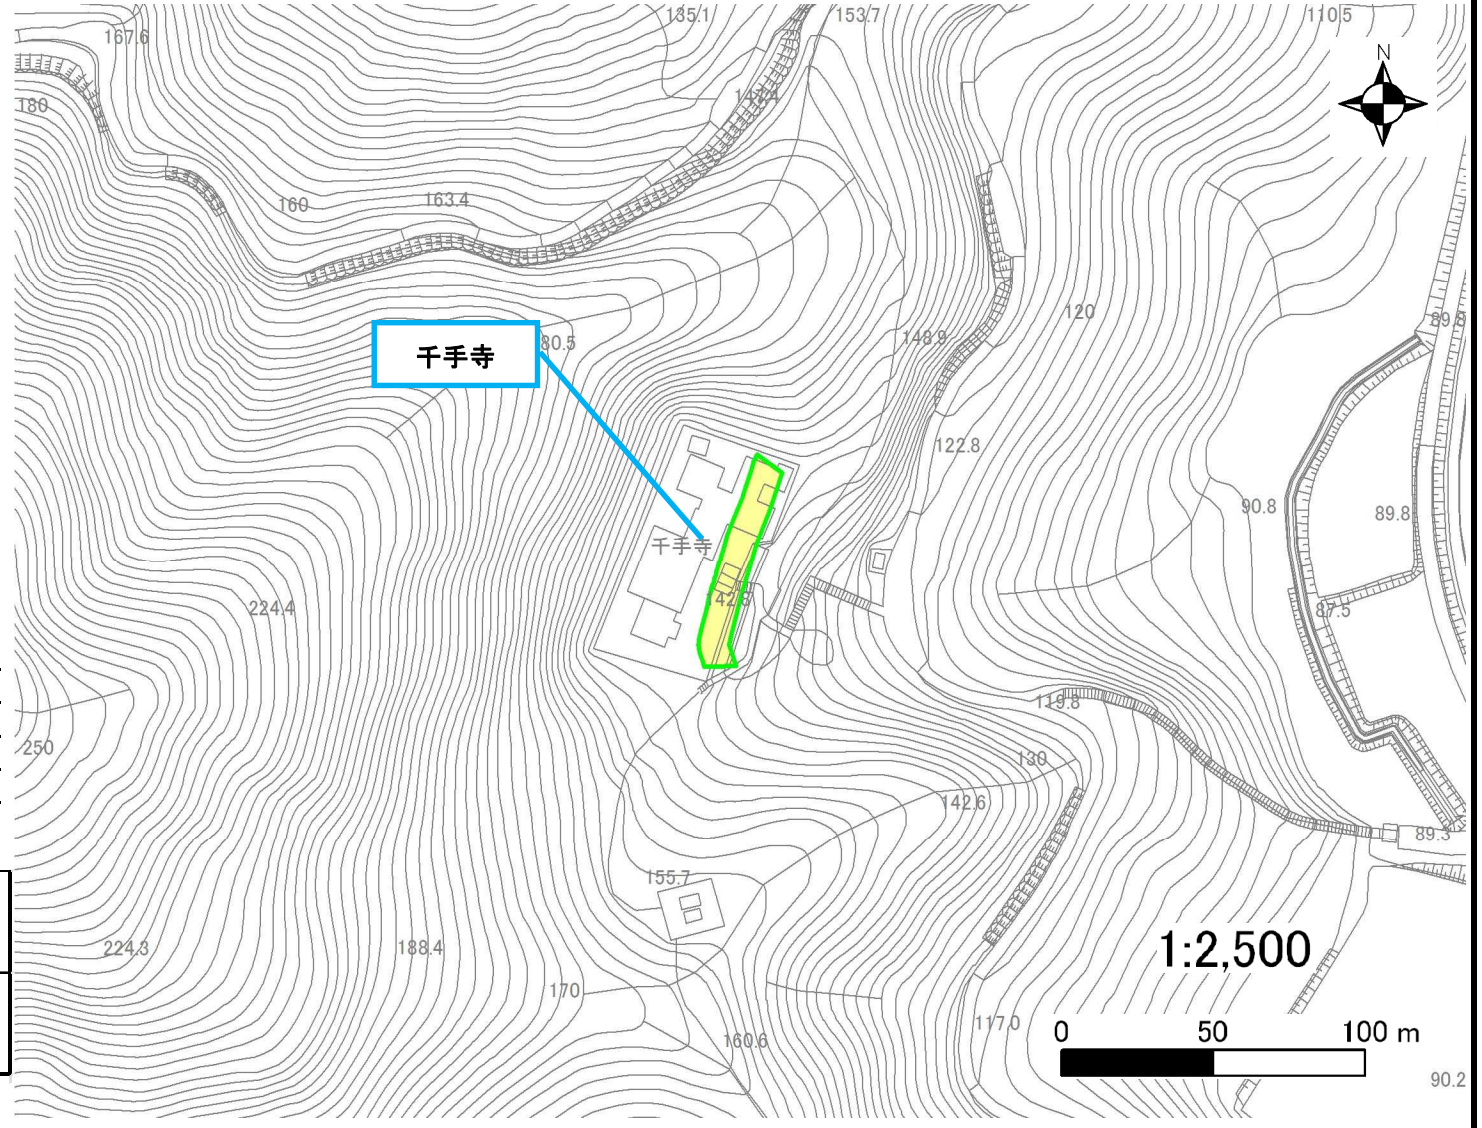
土砂災害警戒区域	
土砂災害特別警戒区域

○ この区域図は、空中写真測量による地形図に、実測による区域図を投影したものであり、一部異なって見える場合があります。
 詳しくは、土木事務所にお尋ねください。

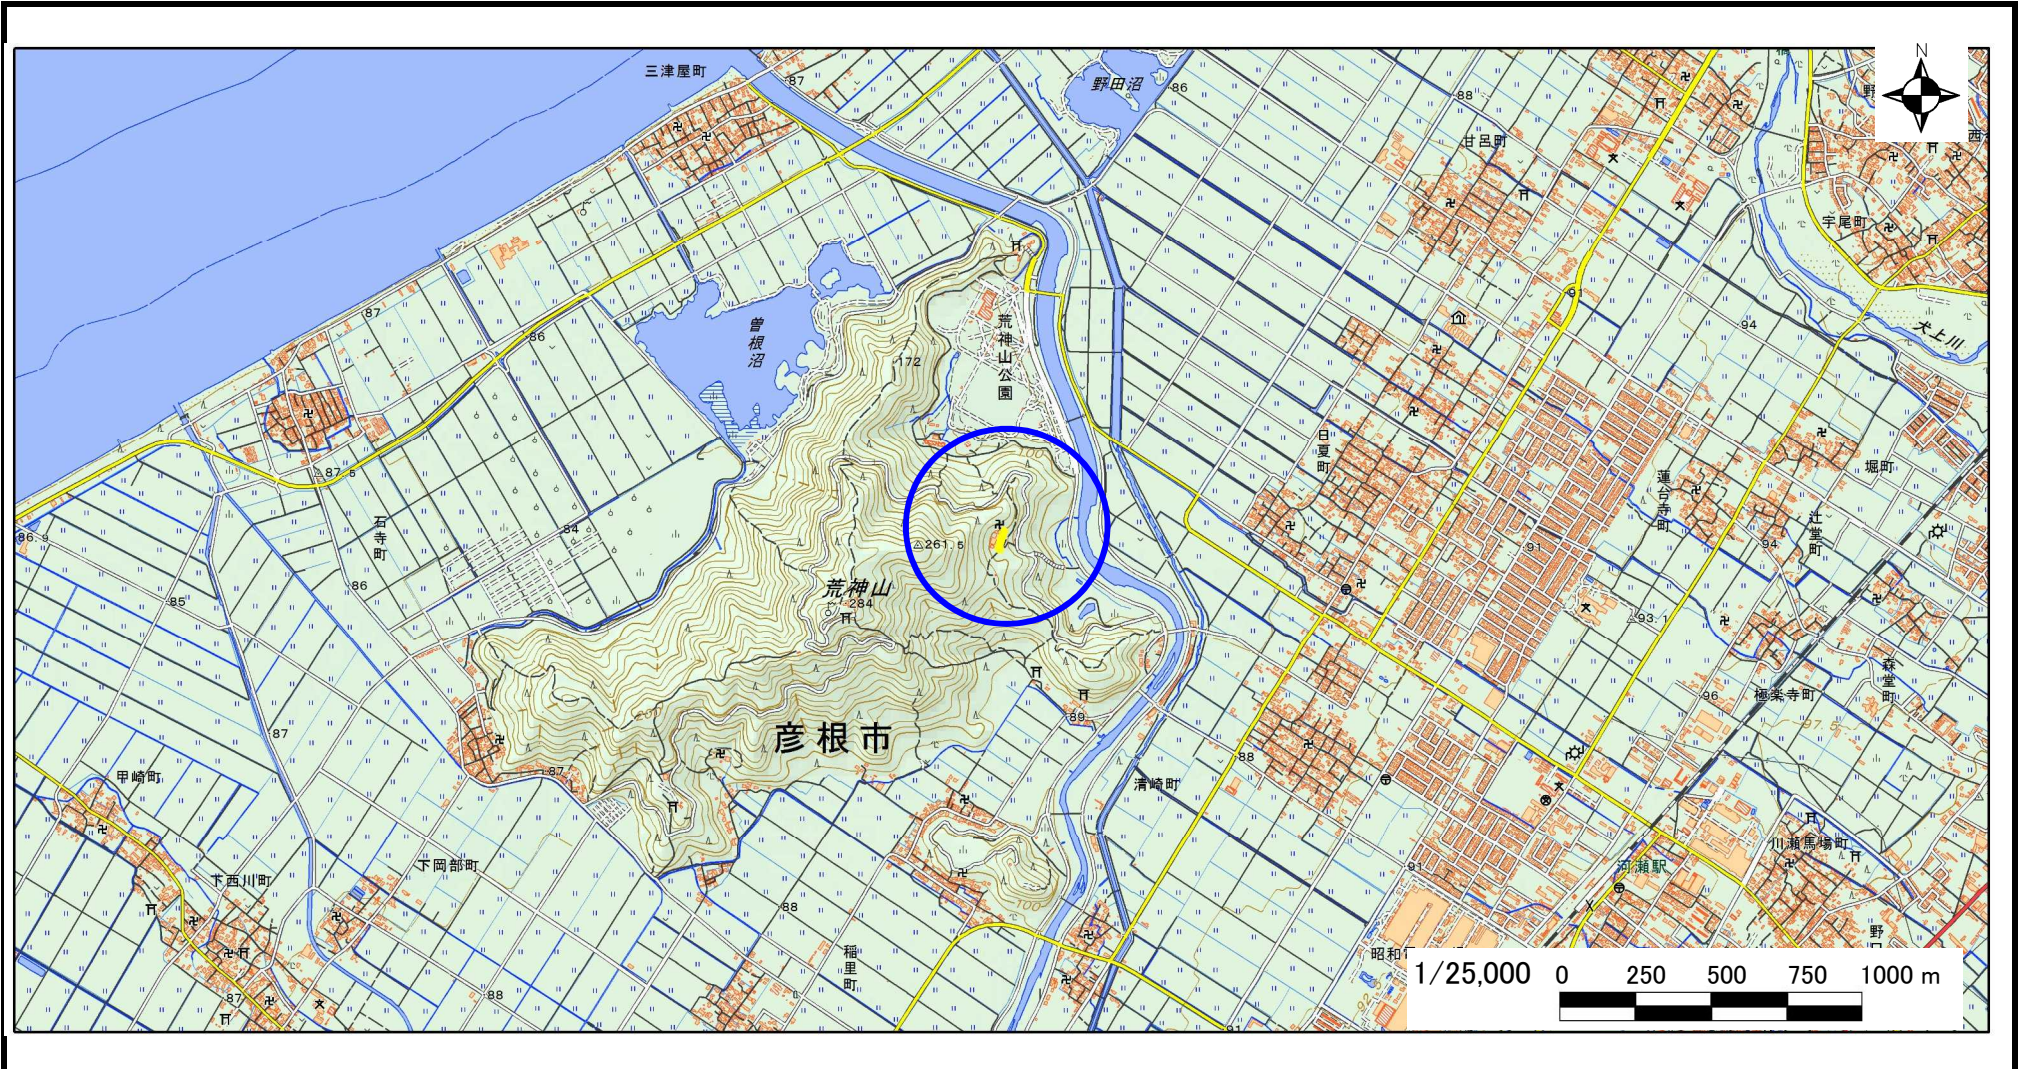
急傾斜地位置図(S=1/25,000)

急傾斜地の位置図

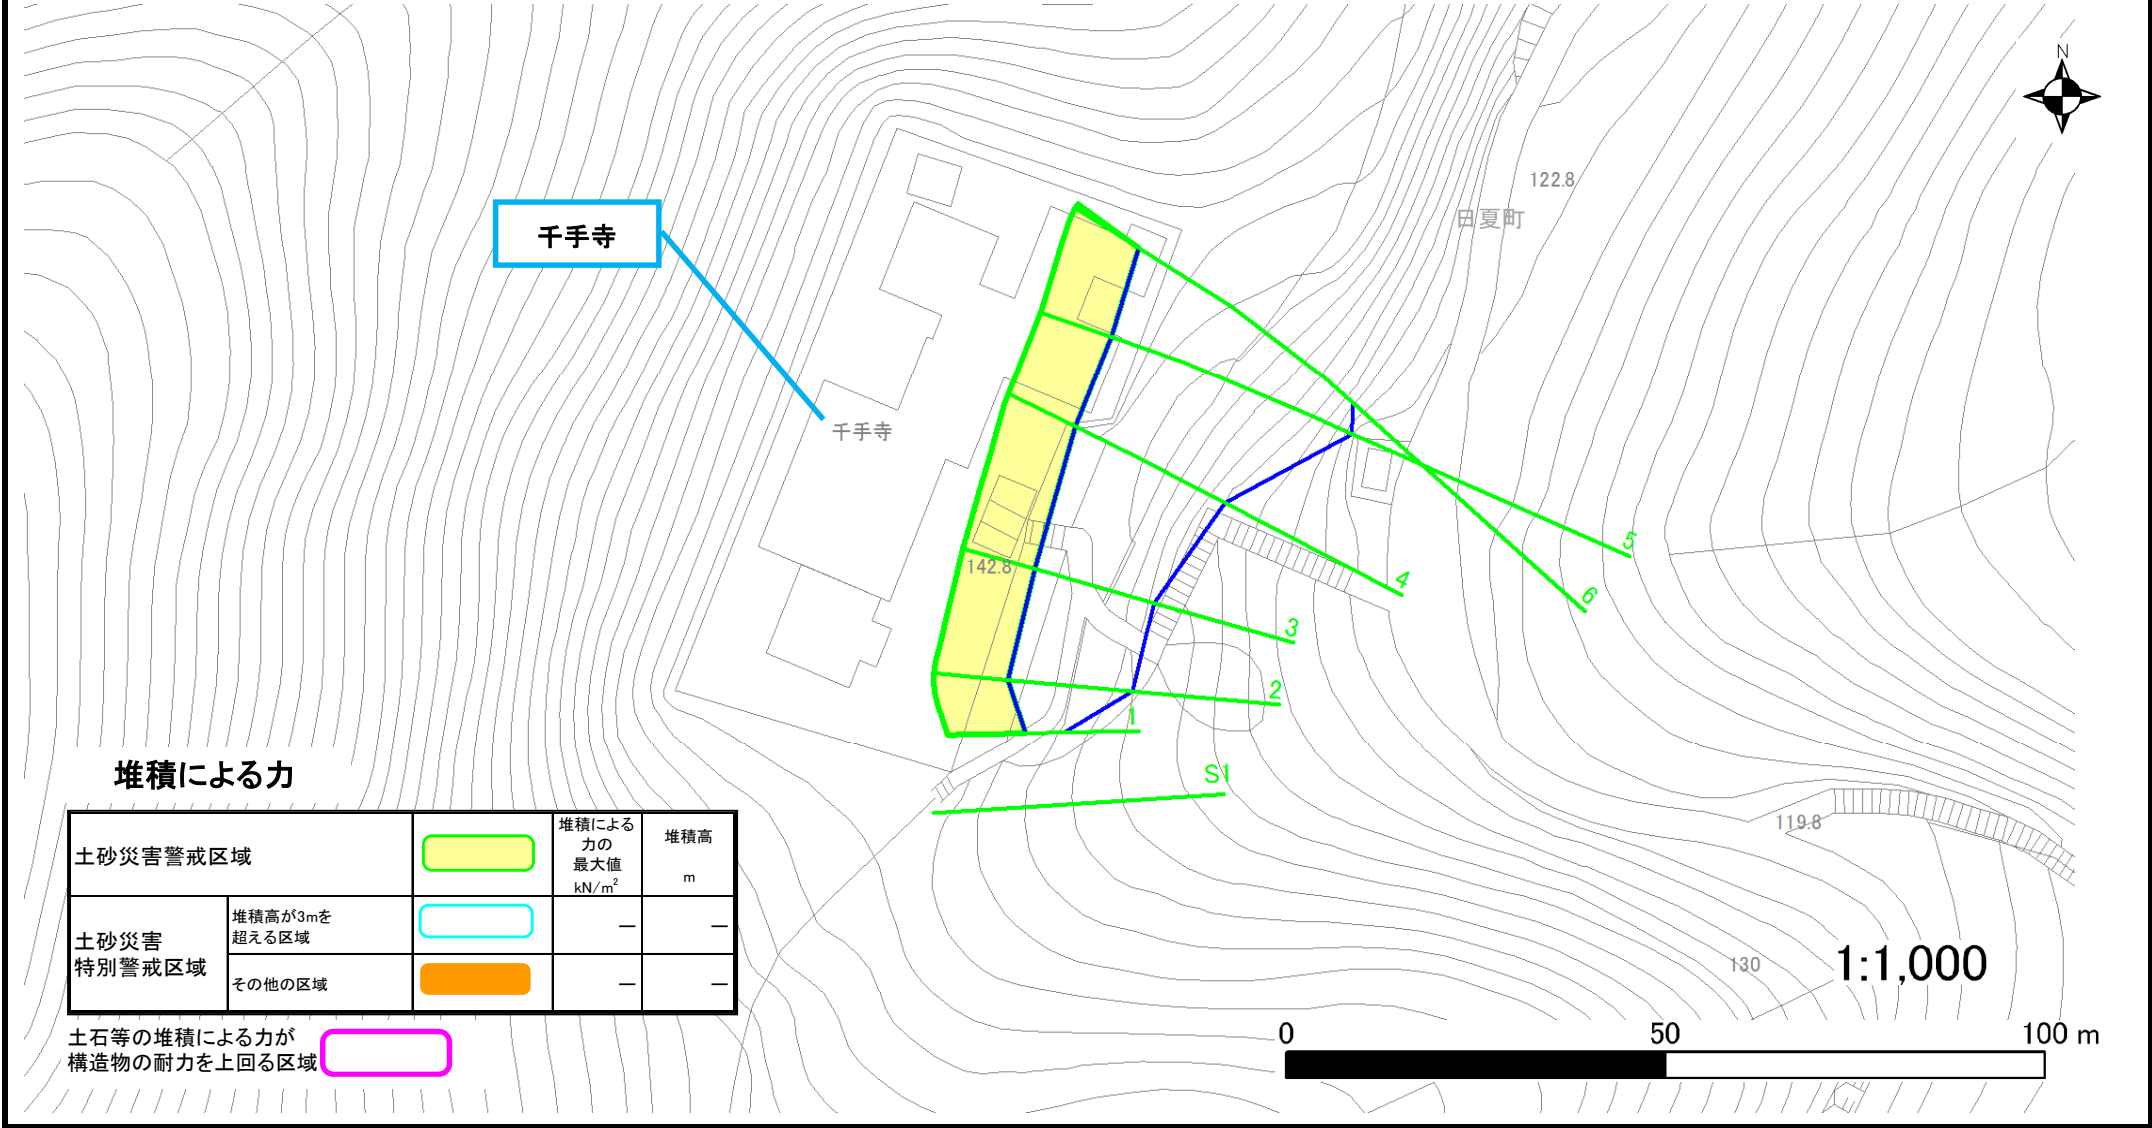
土砂災害警戒区域等設定図

堆積による力

土砂災害警戒区域		堆積による力の最大値 kN/m ²	堆積高 m
土砂災害特別警戒区域	堆積高が3mを超える区域	—	—
	その他の区域	—	—

土石等の堆積による力が構造物の耐力を上回る区域
