土砂災害警戒区域・土砂災害特別警戒区域 区域図

自然現象の種類	急傾斜地の崩壊
区域番号	I-5918
区域の名称	笹尾(4)
区域の所在地	滋賀県彦根市笹尾町

土砂災害警戒区域等設定図

箇所番号	I-5918	箇所名	笹尾(4)	所在地	滋賀県彦根市笹尾町
------	--------	-----	-------	-----	-----------

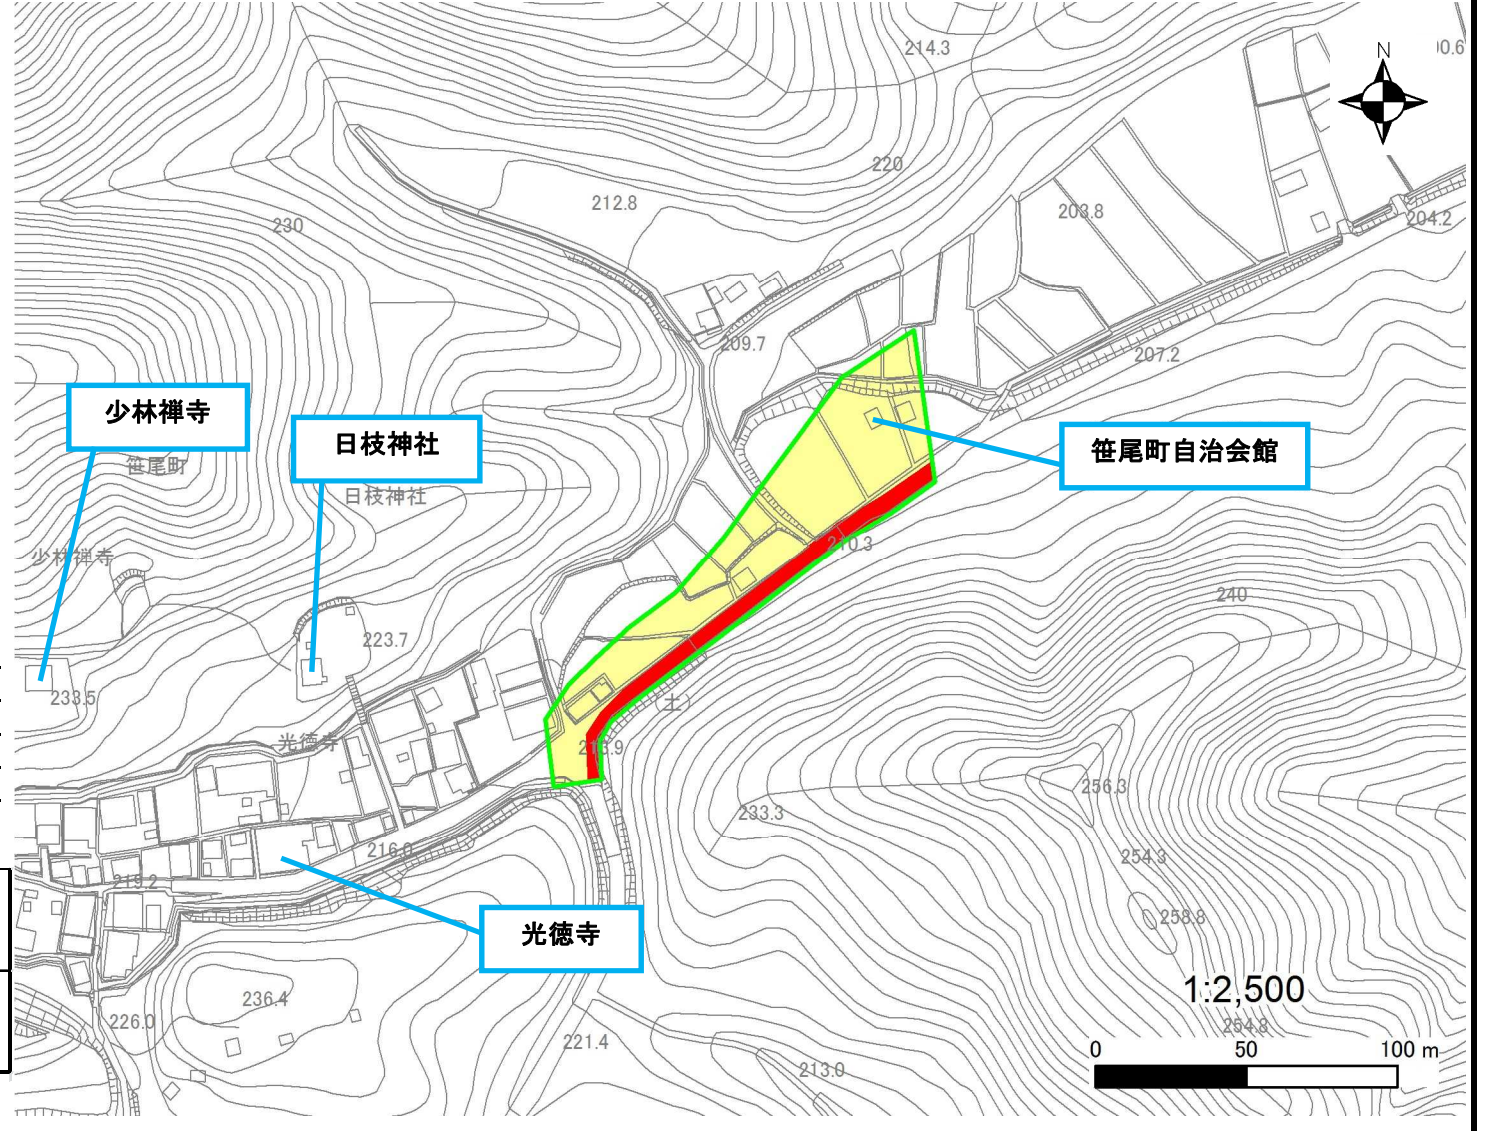
土砂災害警戒区域等設定図(オルソ画像)

○ この区域図は、空中写真測量による地形図に、実測による区域図を投影したものであり、一部異なって見える場合があります。
詳しくは、土木事務所にお尋ねください。

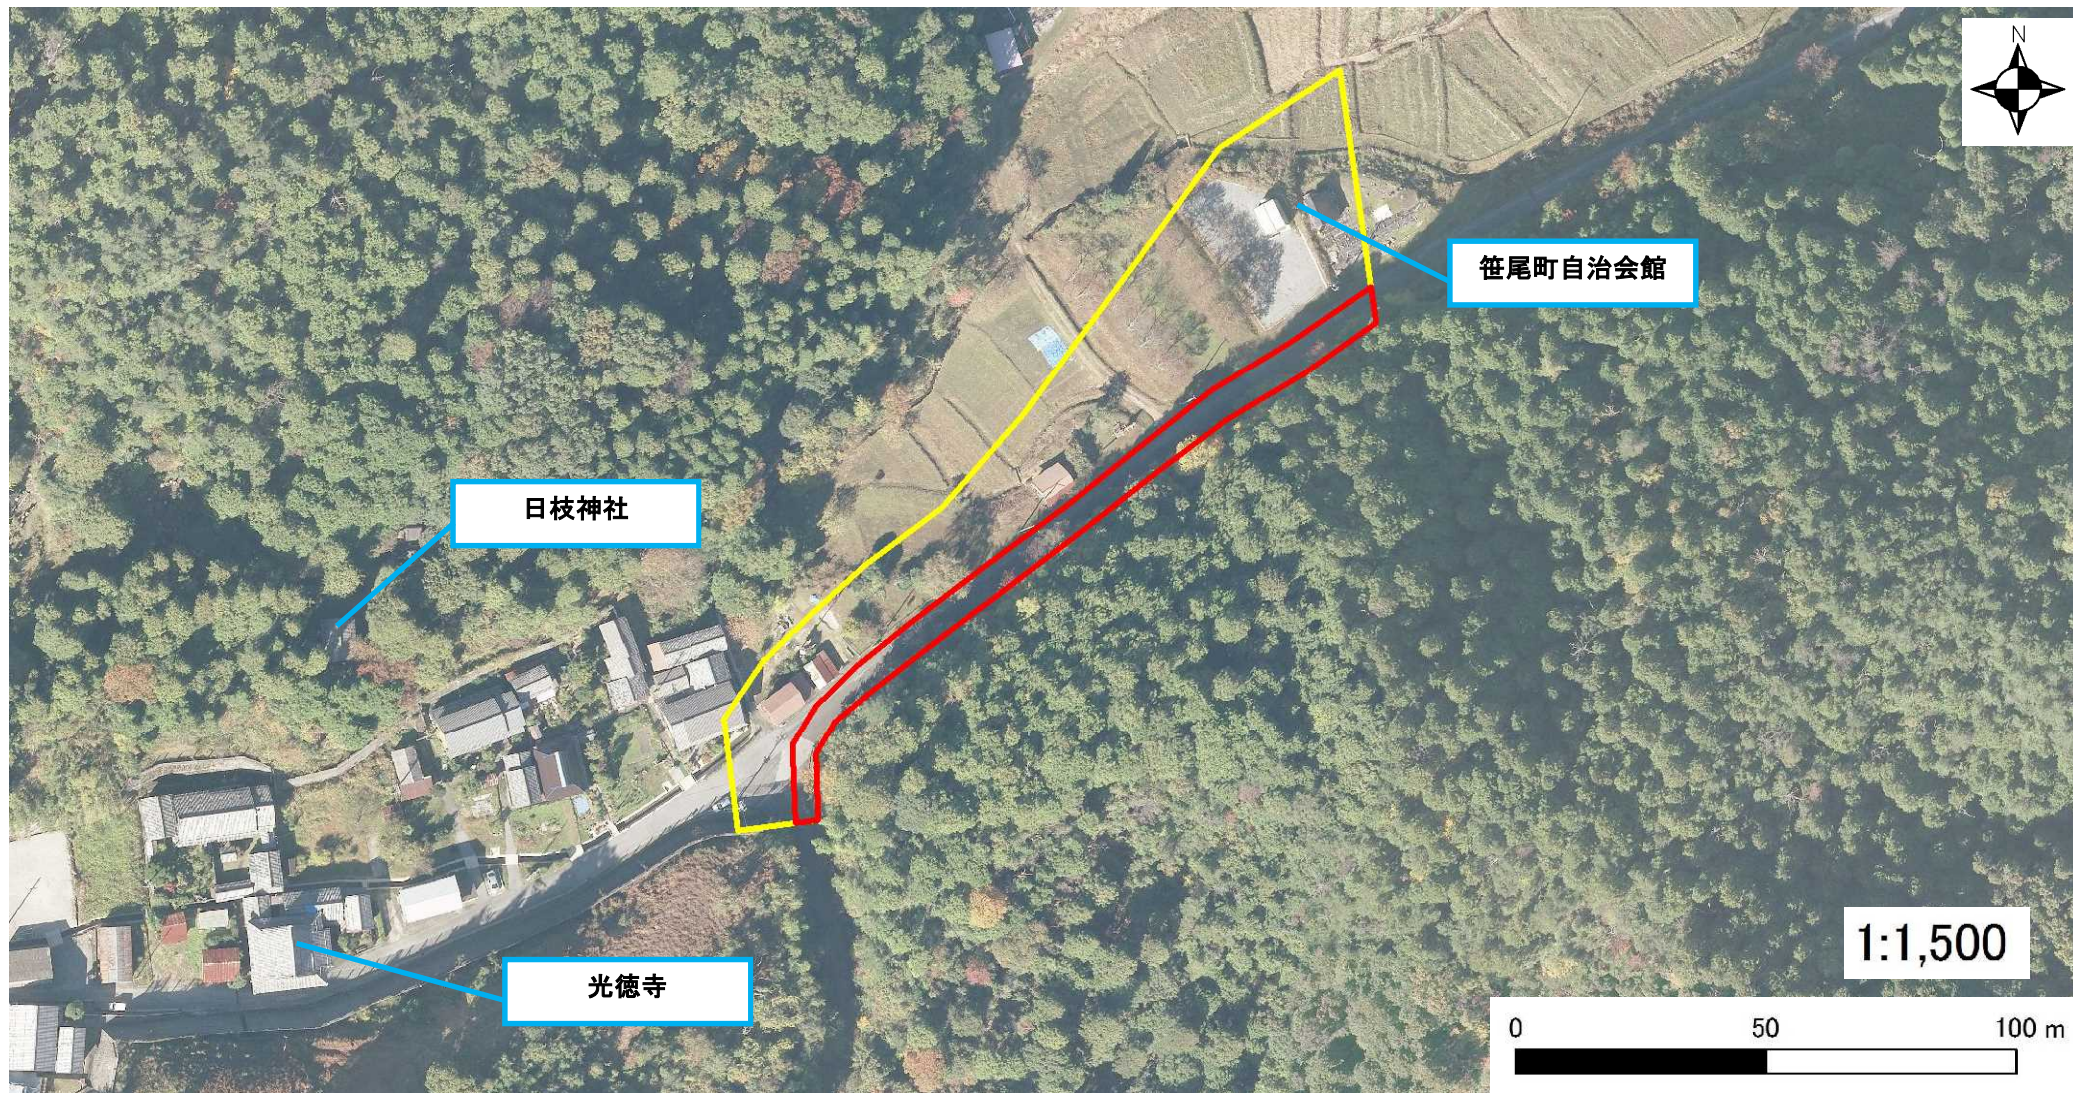
急傾斜地位置図(S=1/25,000)

急傾斜地の位置図

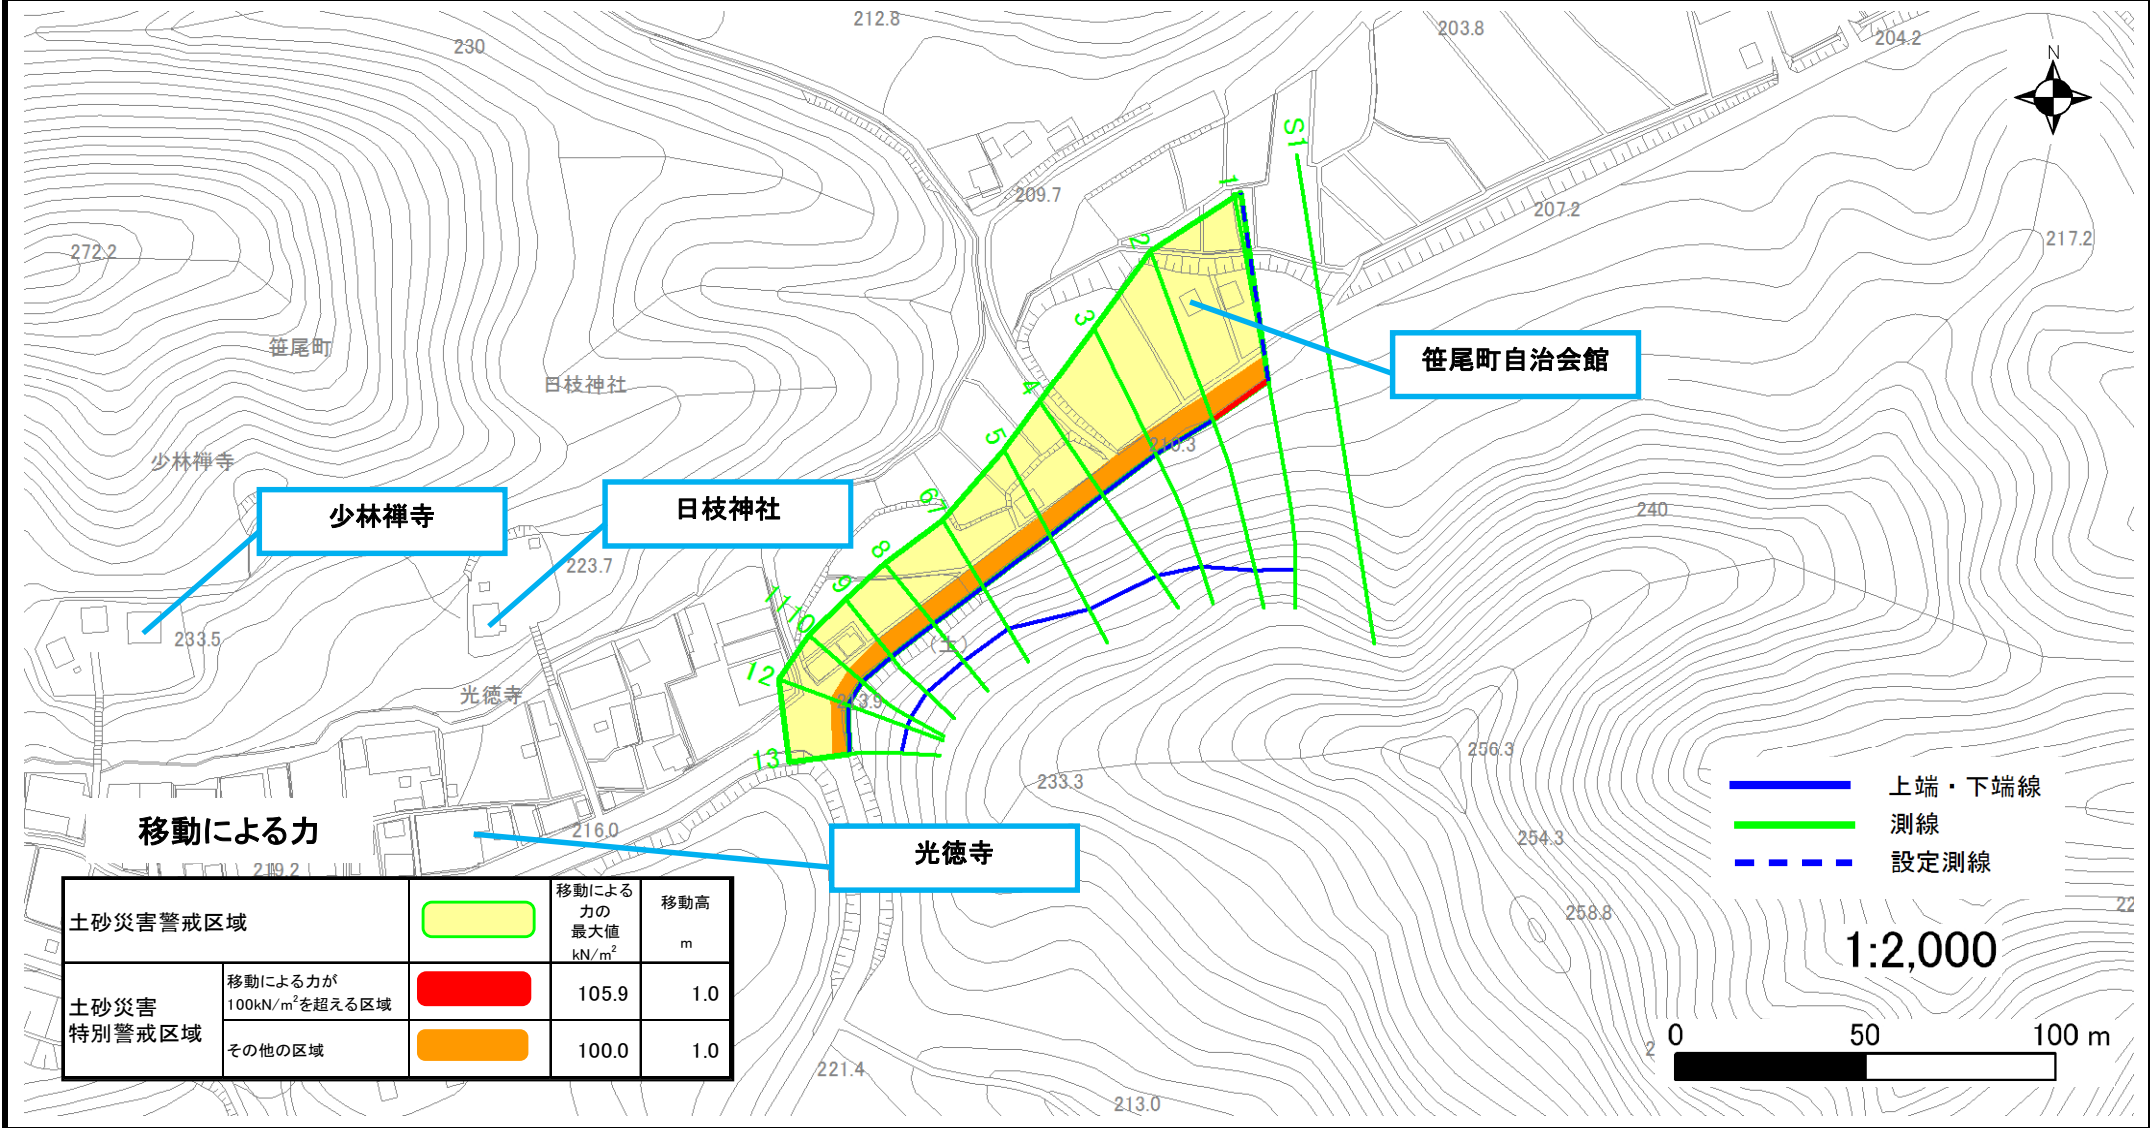
土砂災害警戒区域		移動による力の最大値 kN/m ²	移動高 m
土砂災害特別警戒区域	移動による力が100kN/m ² を超える区域	105.9	1.0
	その他の区域	100.0	1.0

- 上端・下端線
- 測線
- 設定測線

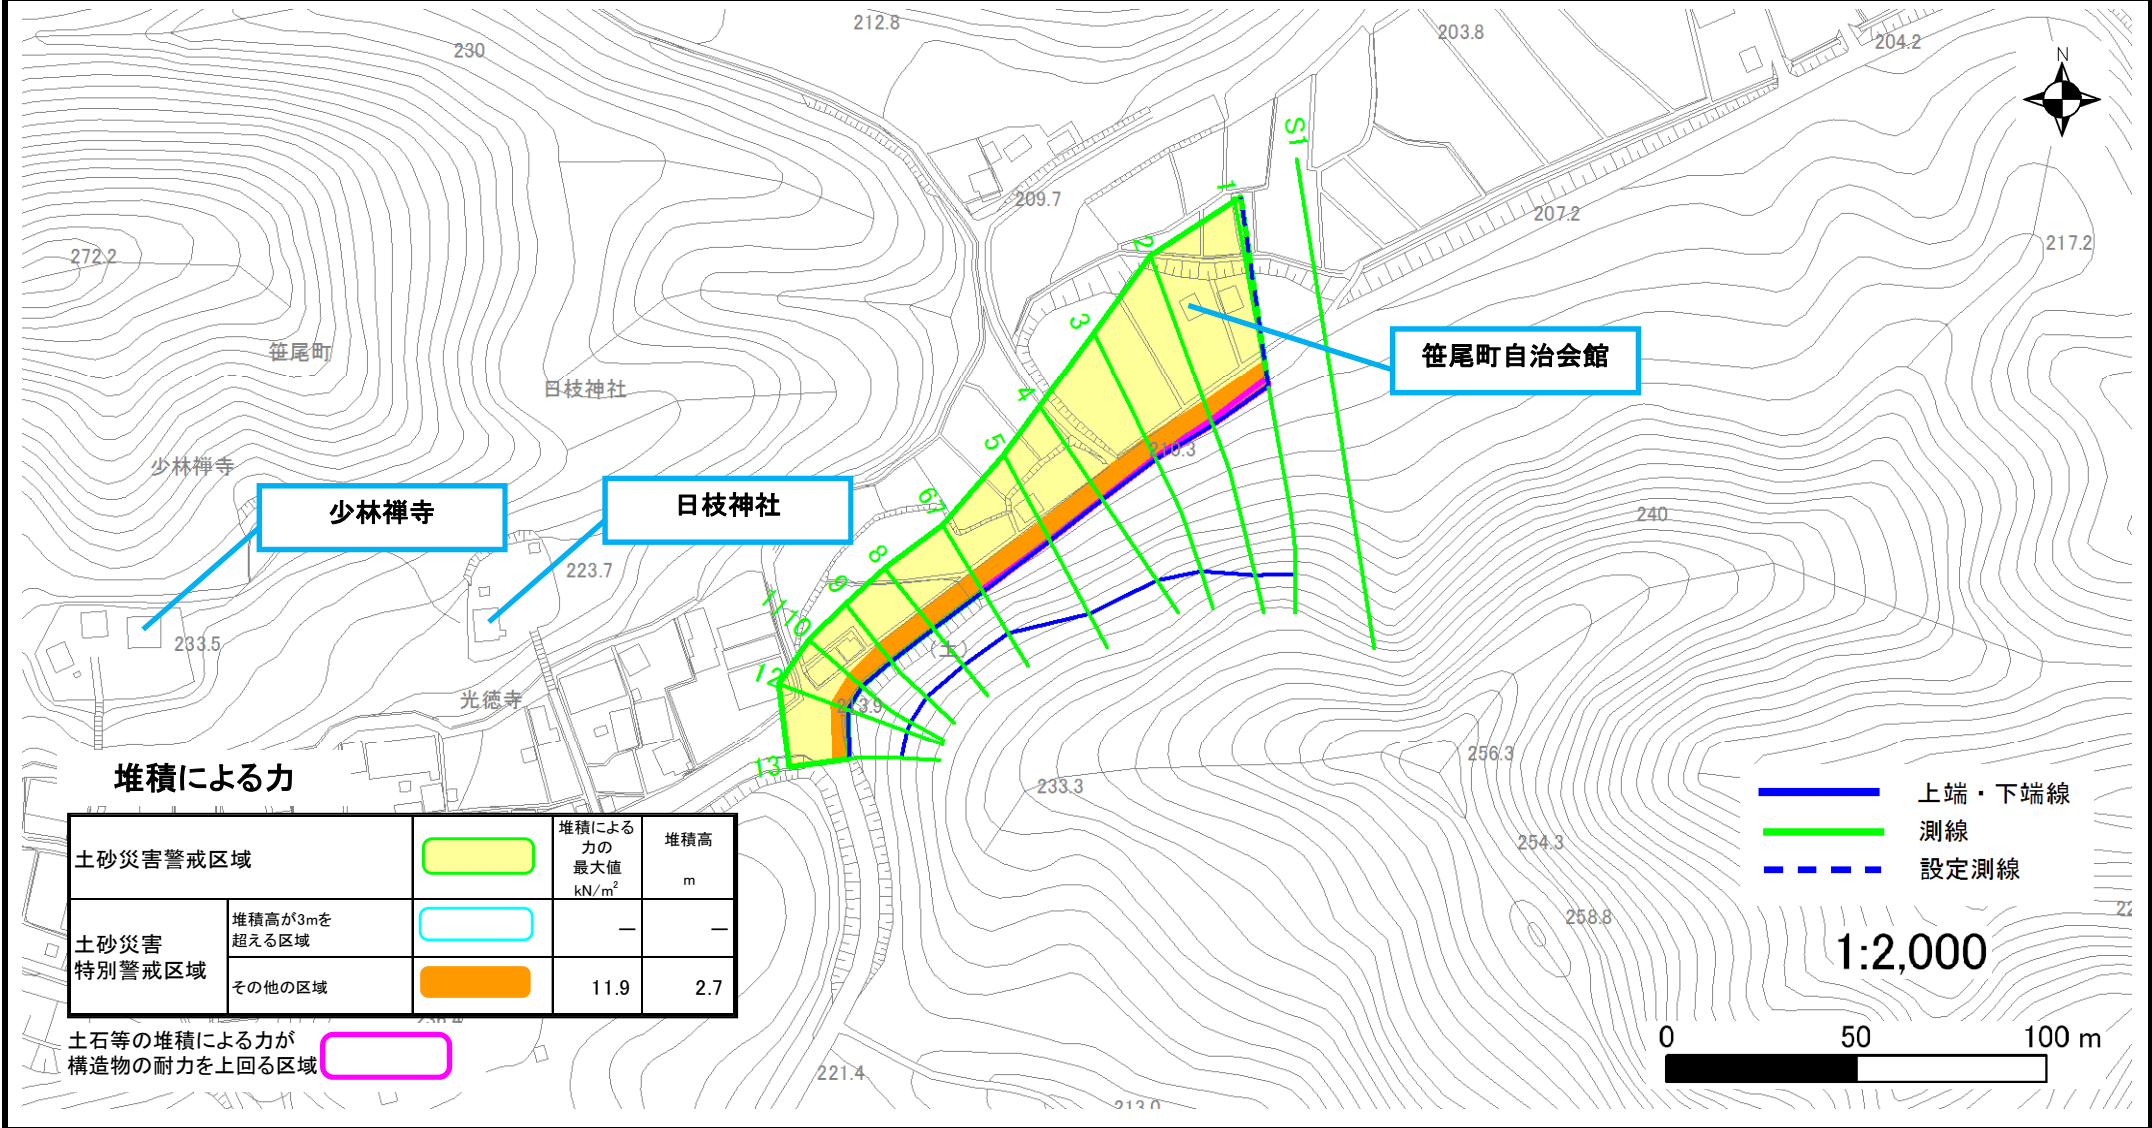
土砂災害警戒区域等設定図

堆積による力

土砂災害警戒区域		堆積による力の最大値 kN/m ²	堆積高 m
土砂災害特別警戒区域	堆積高が3mを超える区域	—	—
	その他の区域	11.9	2.7

土石等の堆積による力が構造物の耐力を上回る区域
