土砂災害警戒区域・土砂災害特別警戒区域 区域図

自然現象の種類	急傾斜地の崩壊
区域番号	I-5513
区域の名称	栗栖(2)
区域の所在地	滋賀県犬上郡多賀町大字栗栖

土砂災害警戒区域等設定図(オルソ画像)

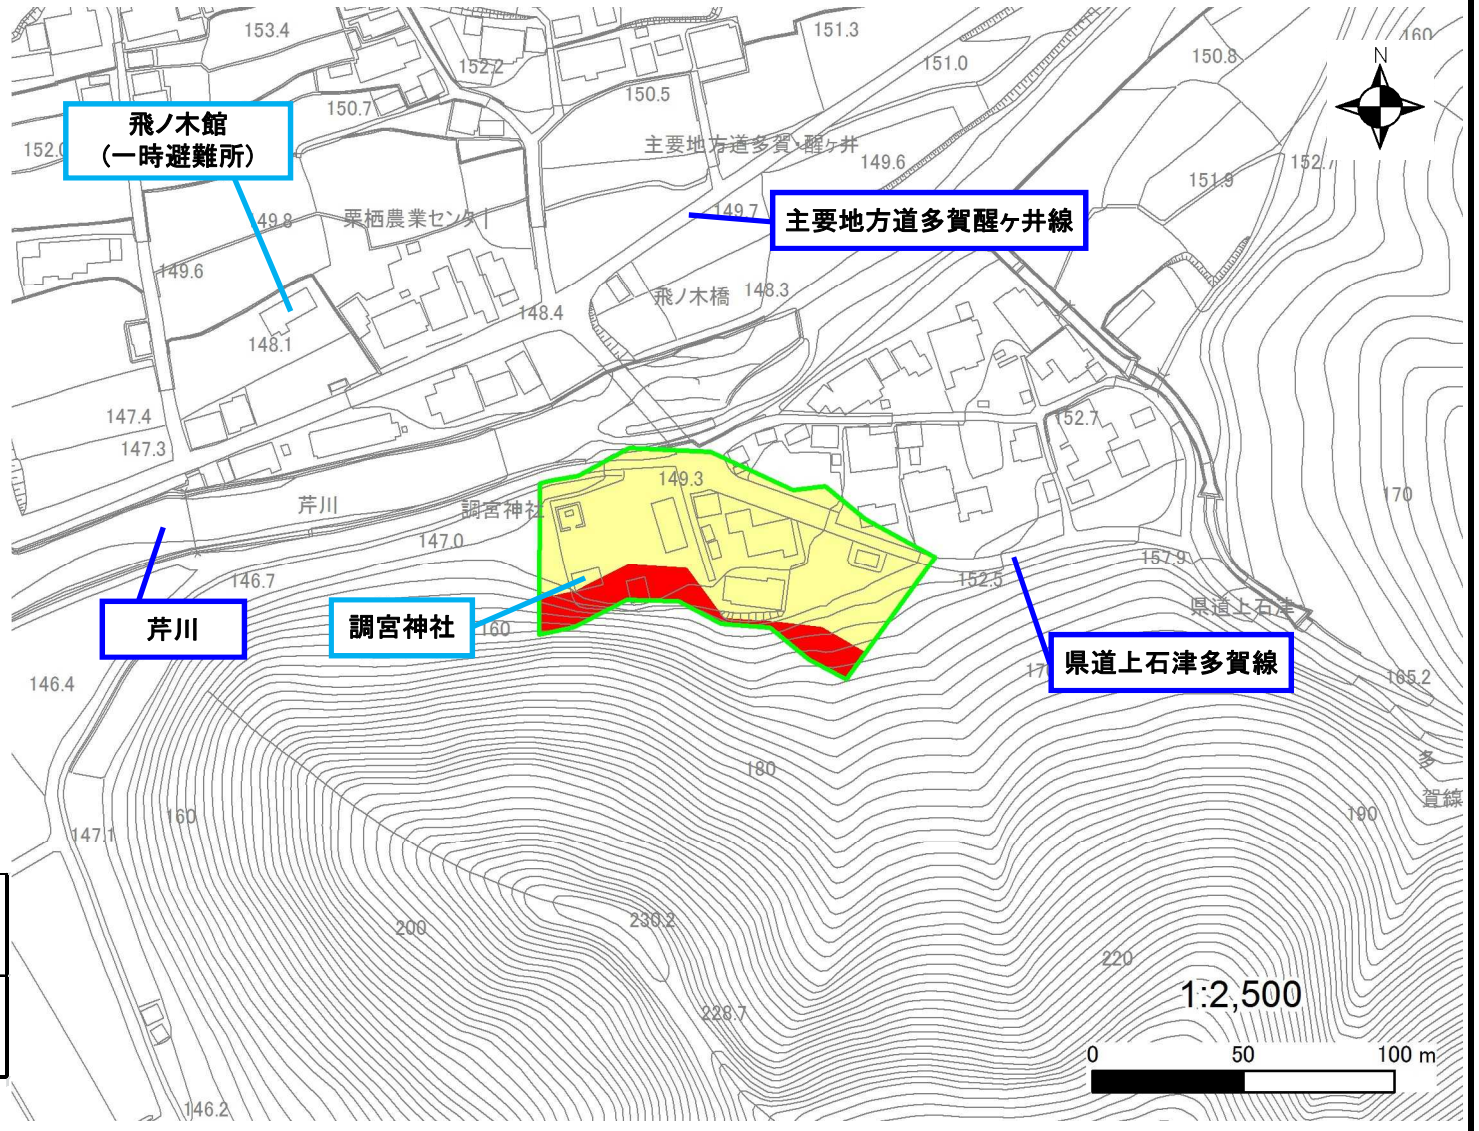
土砂災害警戒区域	
土砂災害特別警戒区域

○ この区域図は、空中写真測量による地形図に、実測による区域図を投影したものであり、一部異なって見える場合があります。
詳しくは、土木事務所にお尋ねください。

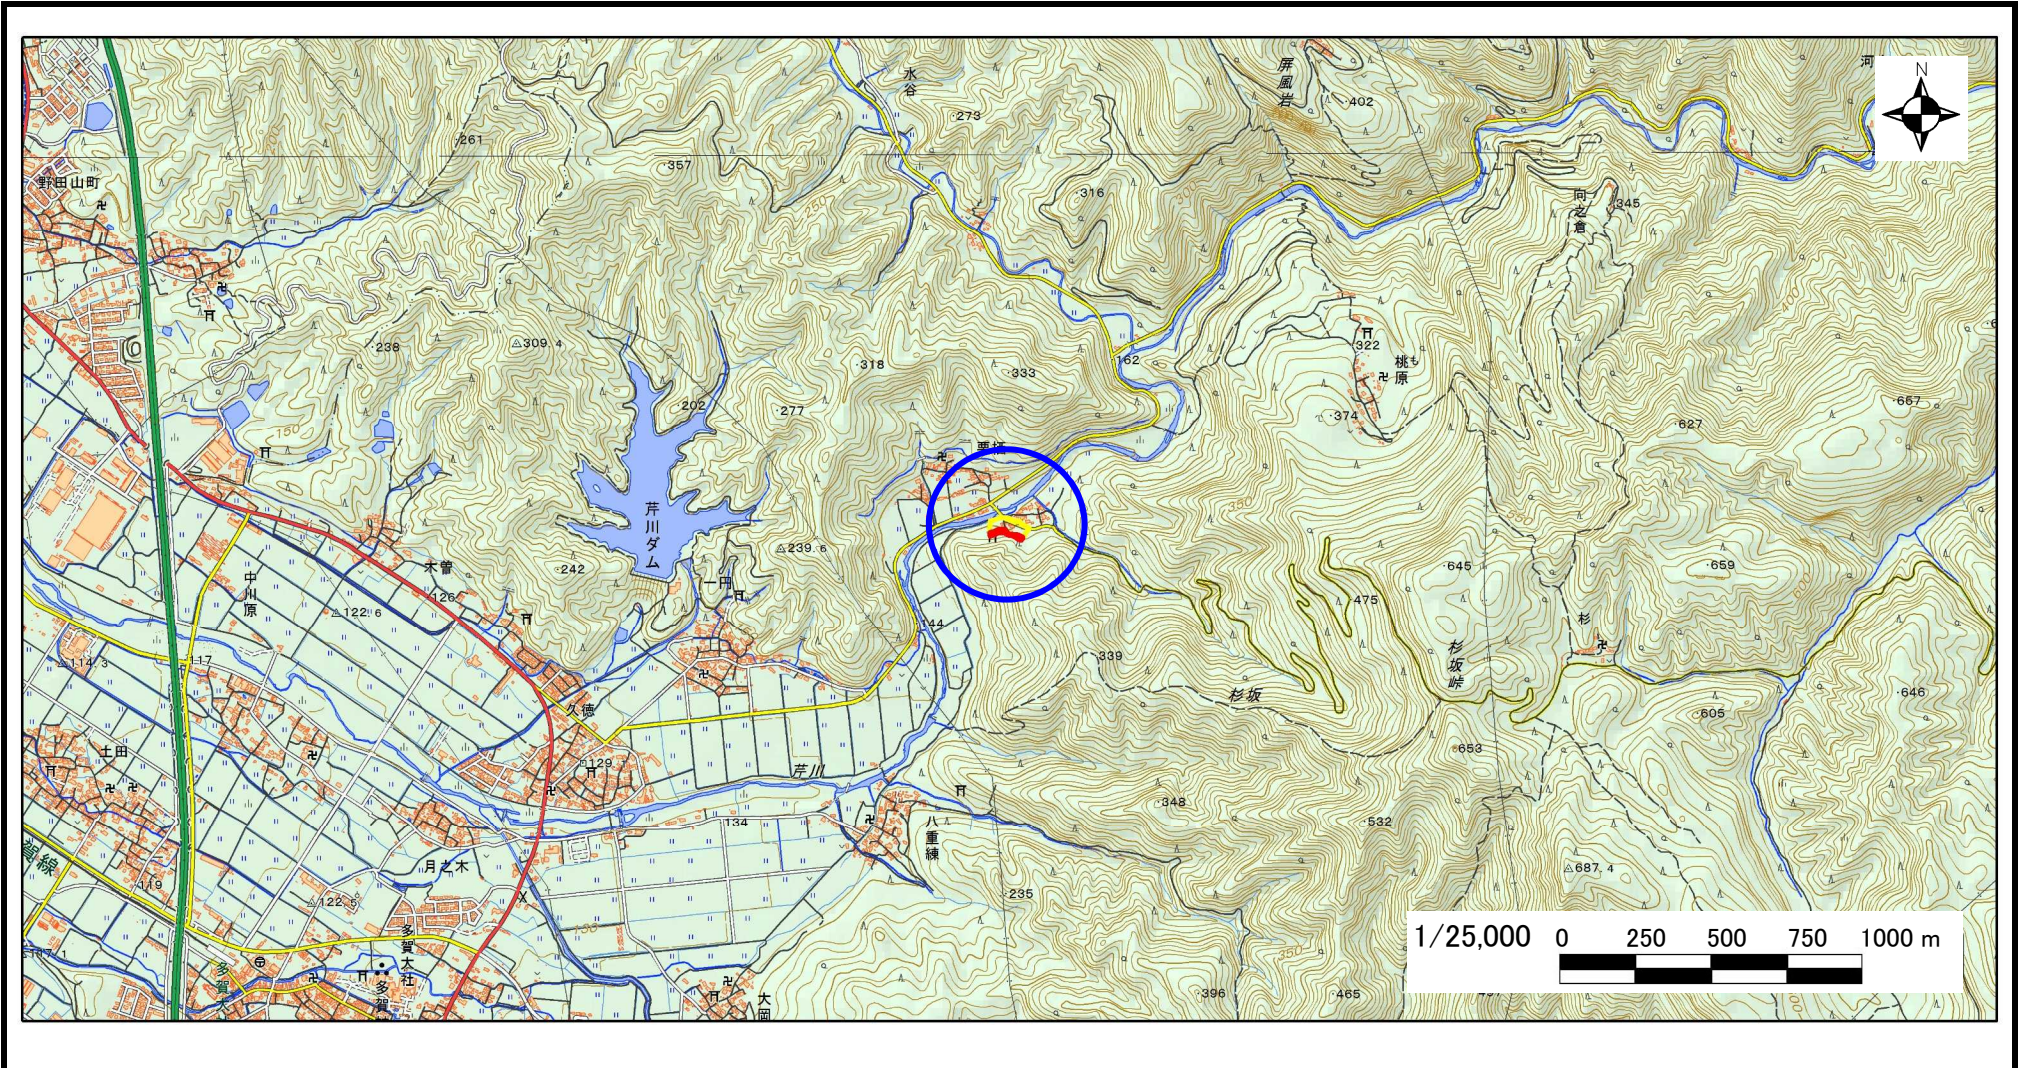
急傾斜地位置図(S=1/25,000)

急傾斜地の位置図

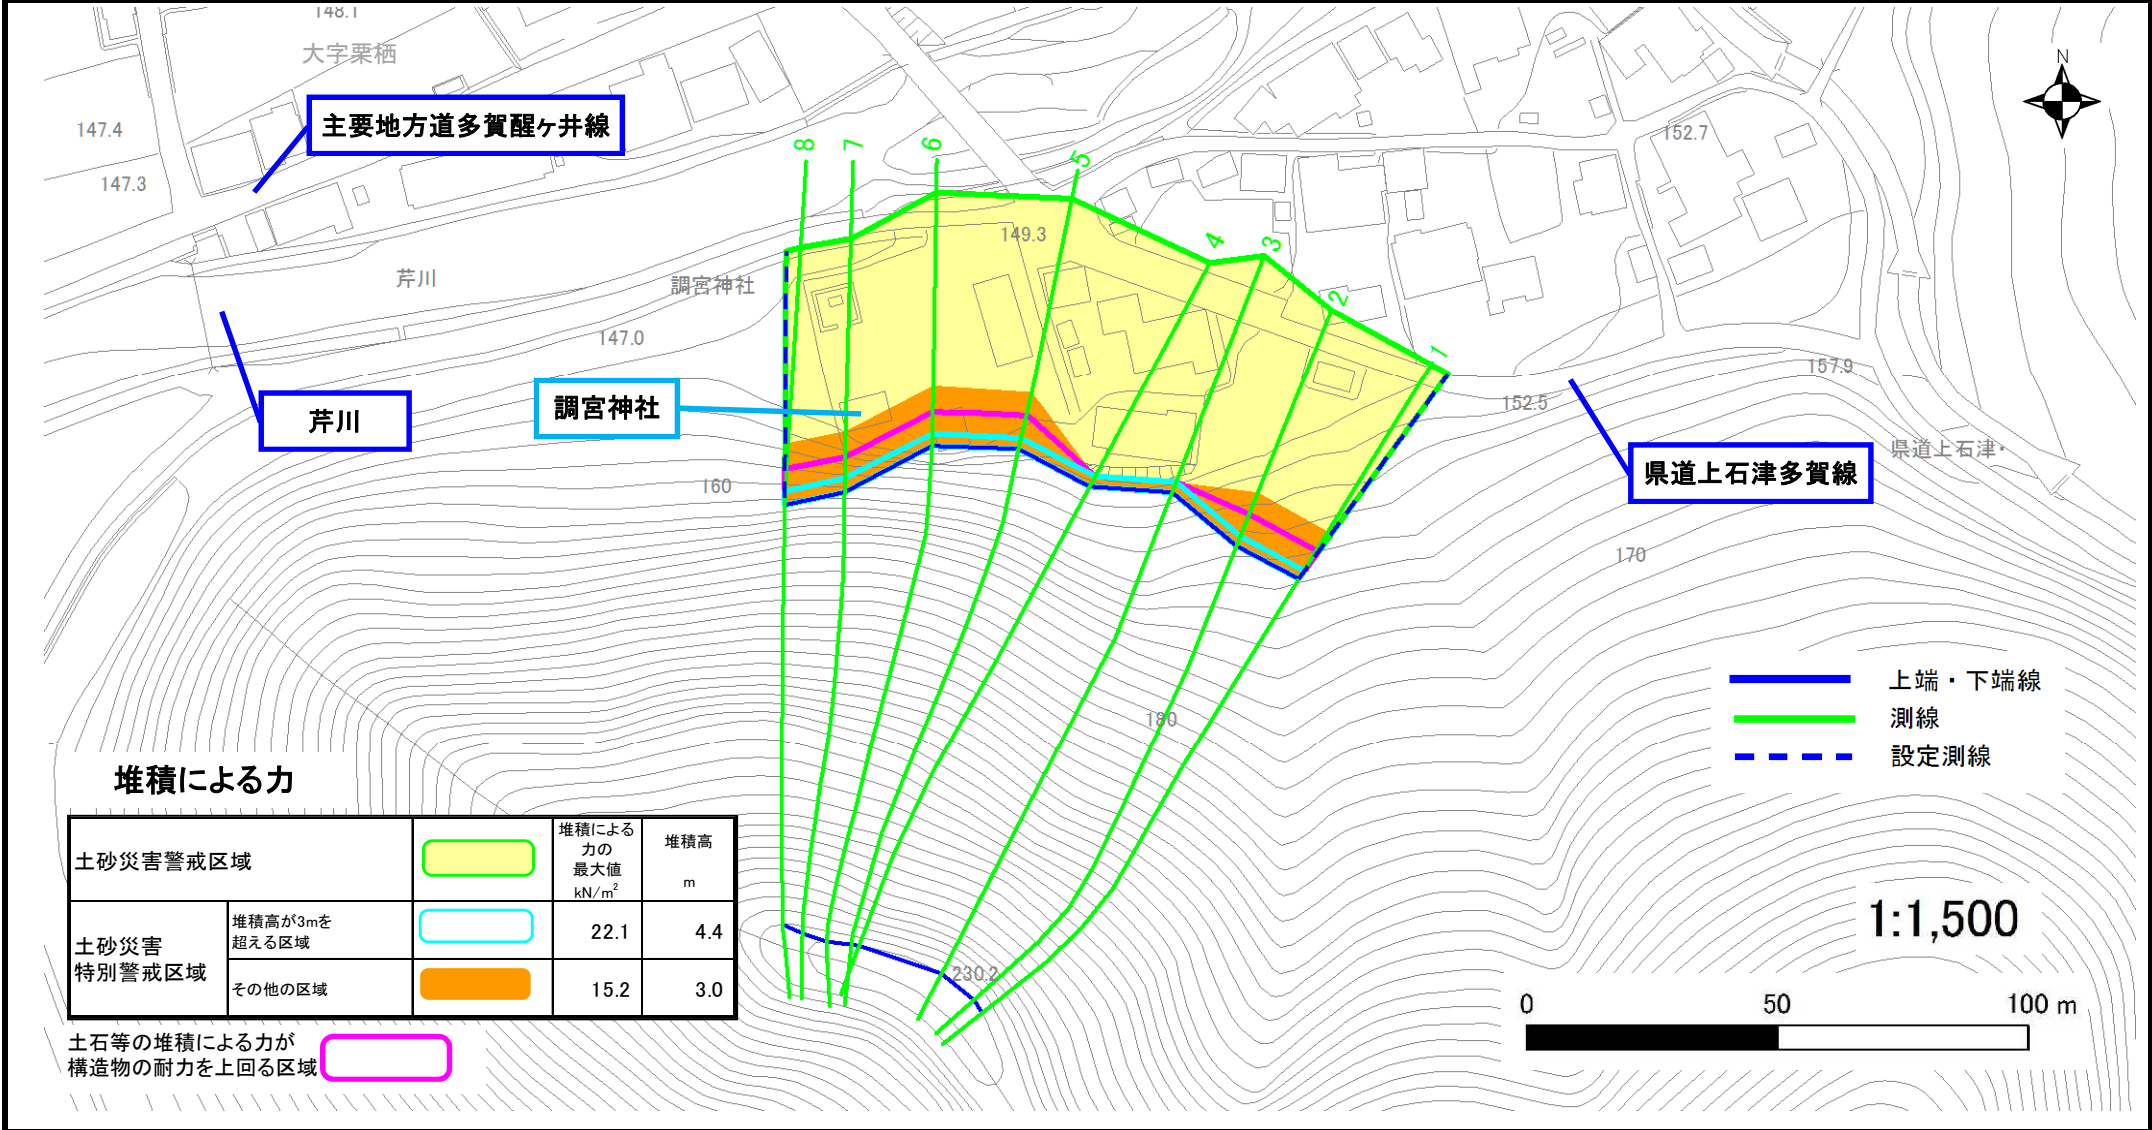
土砂災害警戒区域等設定図

堆積による力

土砂災害警戒区域		堆積による力の最大値 kN/m ²	堆積高 m
土砂災害特別警戒区域	堆積高が3mを超える区域	22.1	4.4
	その他の区域	15.2	3.0

土石等の堆積による力が構造物の耐力を上回る区域
