土砂災害警戒区域・土砂災害特別警戒区域 区域図

自然現象の種類	急傾斜地の崩壊
区域番号	II-5797
区域の名称	尼子
区域の所在地	滋賀県犬上郡多賀町大字多賀

# 土砂災害警戒区域等設定図(オルソ画像)

# 土砂災害警戒区域等設定図

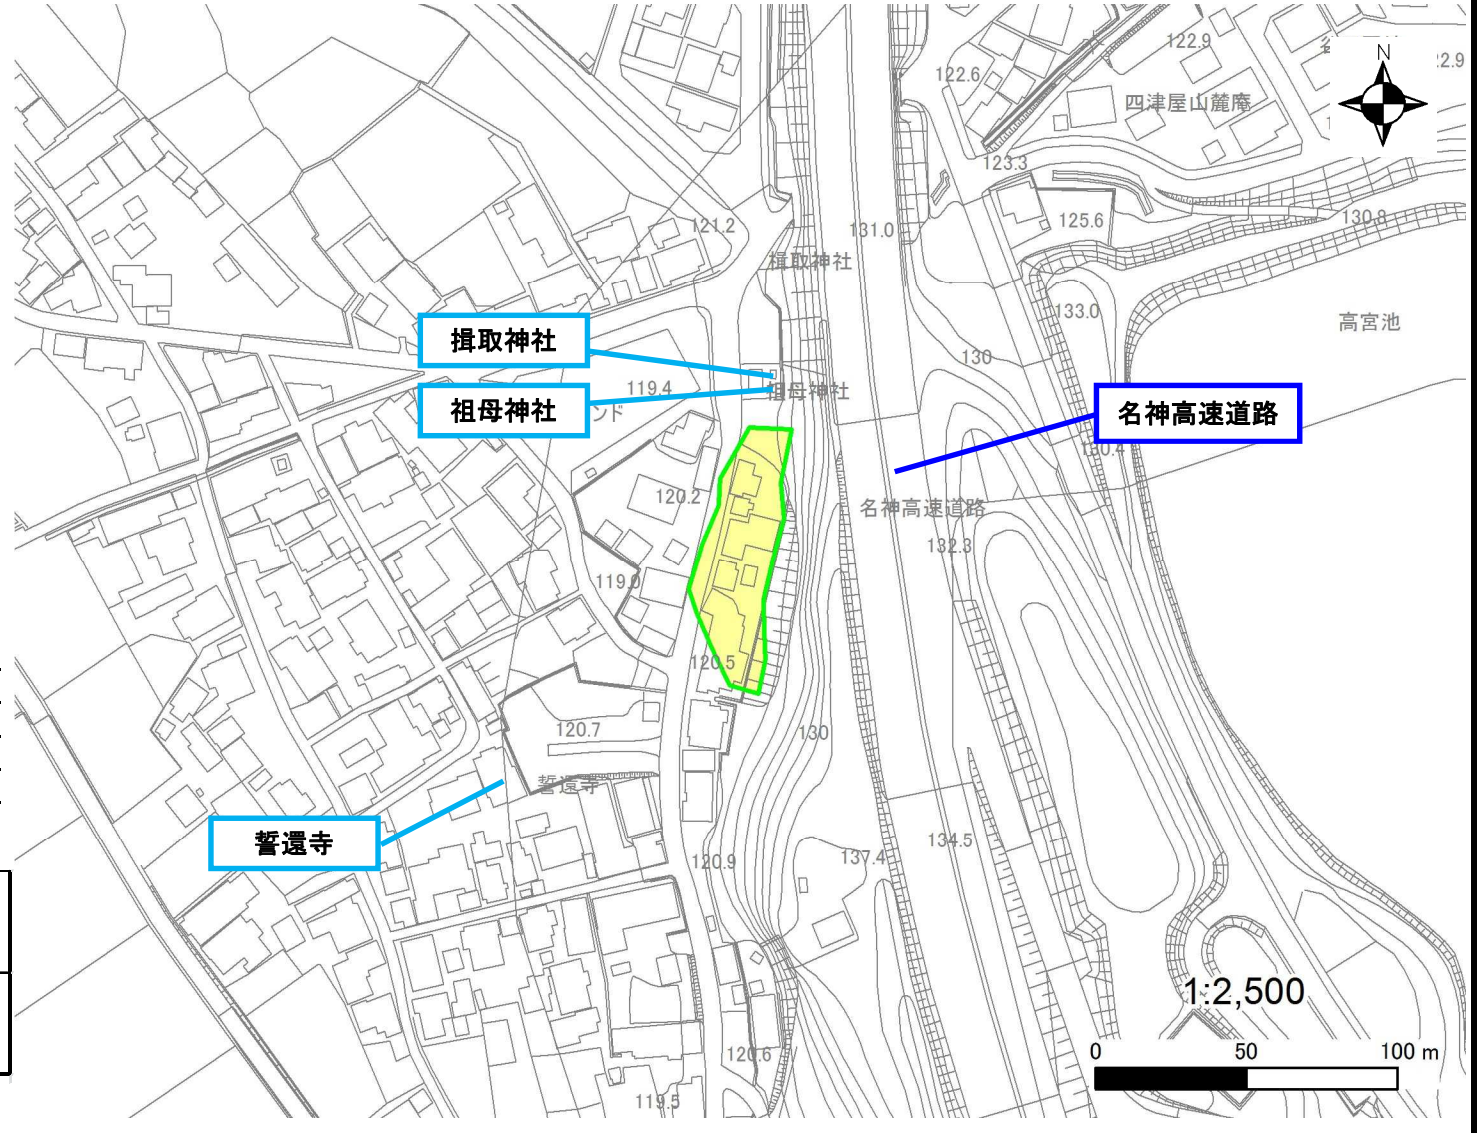
土砂災害警戒区域	
土砂災害特別警戒区域

○ この区域図は、空中写真測量による地形図に、実測による区域図を投影したものであり、一部異なって見える場合があります。  
 詳しくは、土木事務所にお尋ねください。

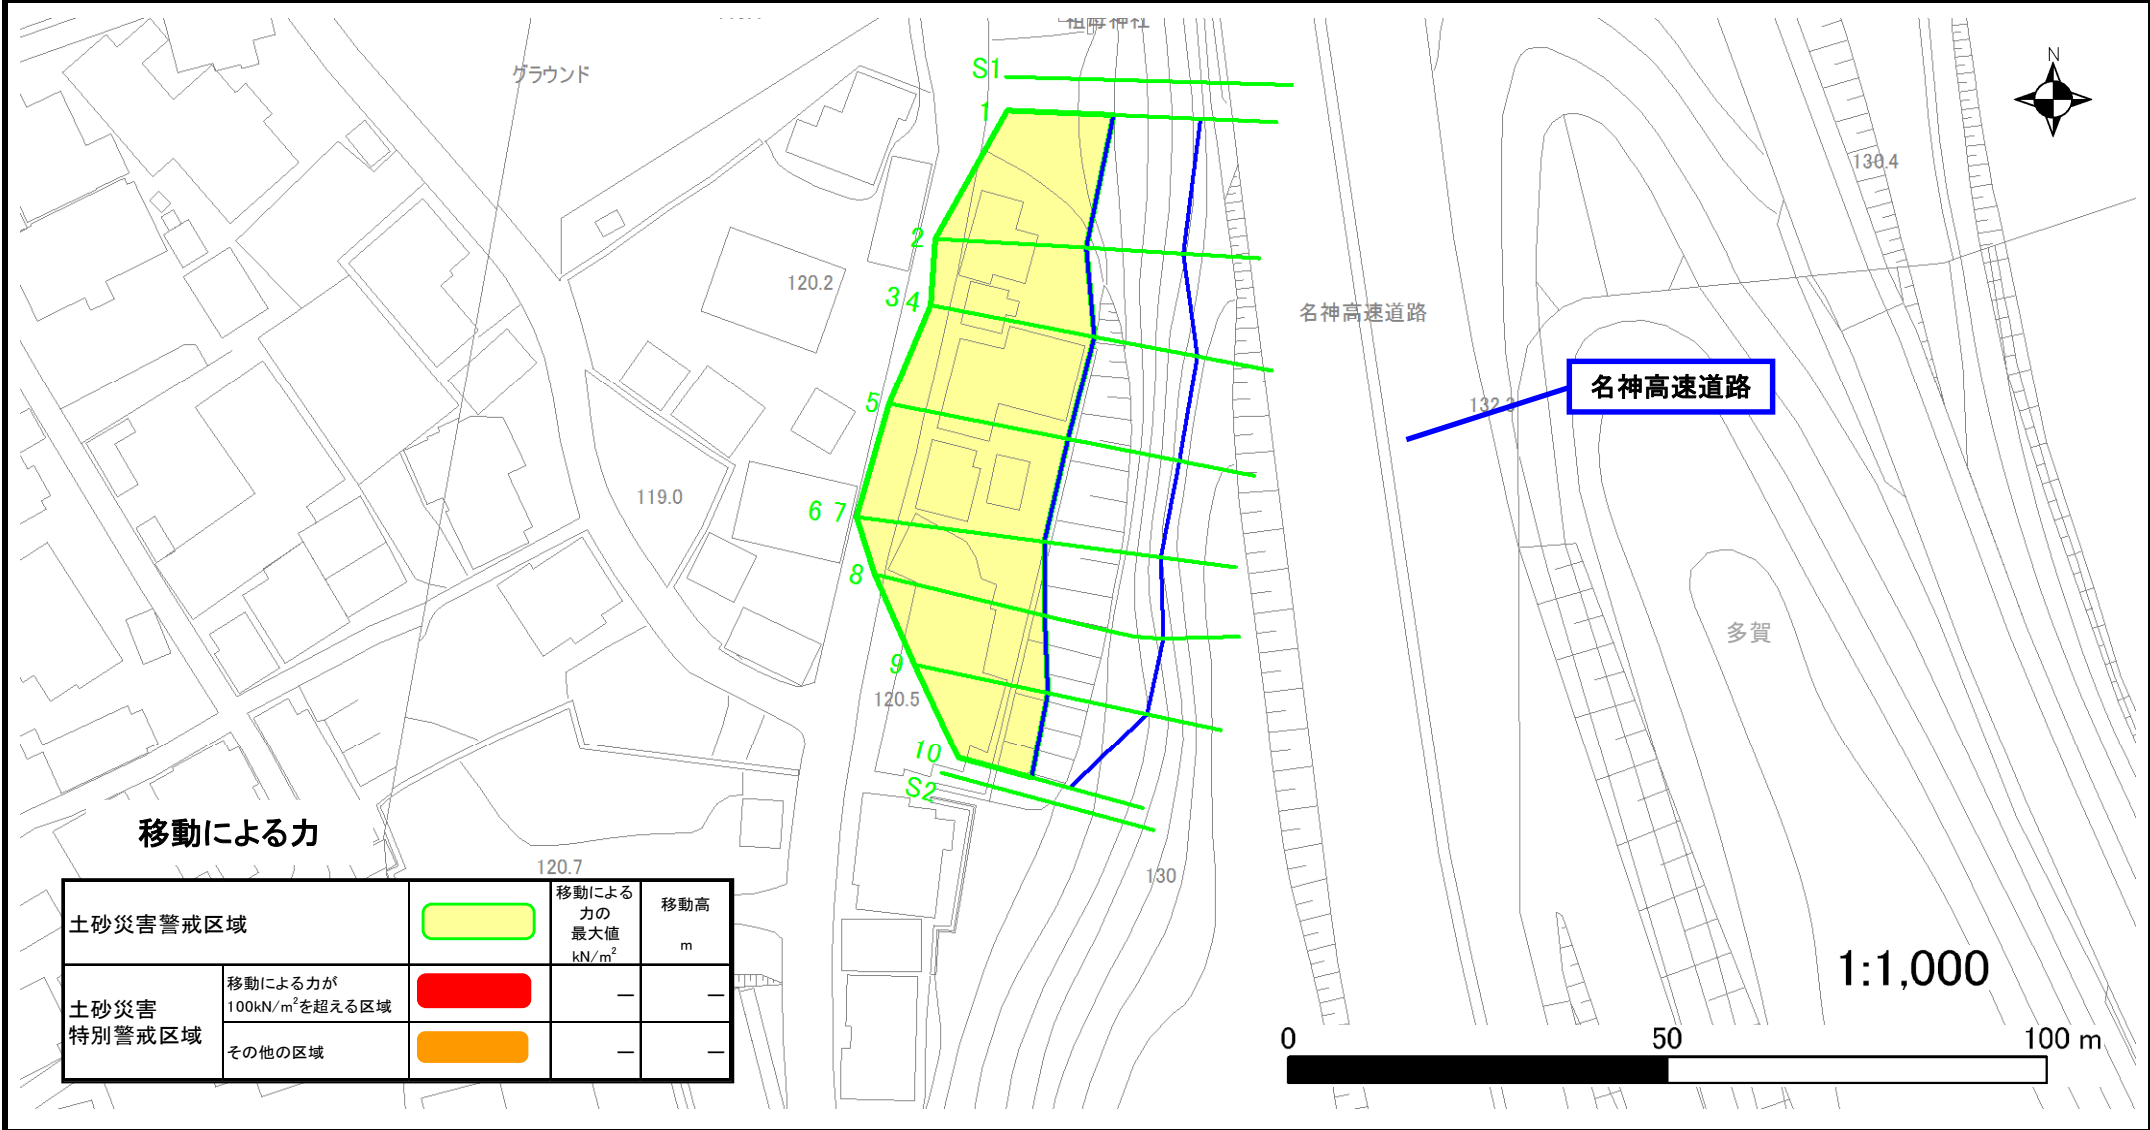
## 移動による力

土砂災害警戒区域		移動による力の最大値 kN/m <sup>2</sup>	移動高 m
	移動による力が100kN/m <sup>2</sup> を超える区域	100	—
	その他の区域	—	—

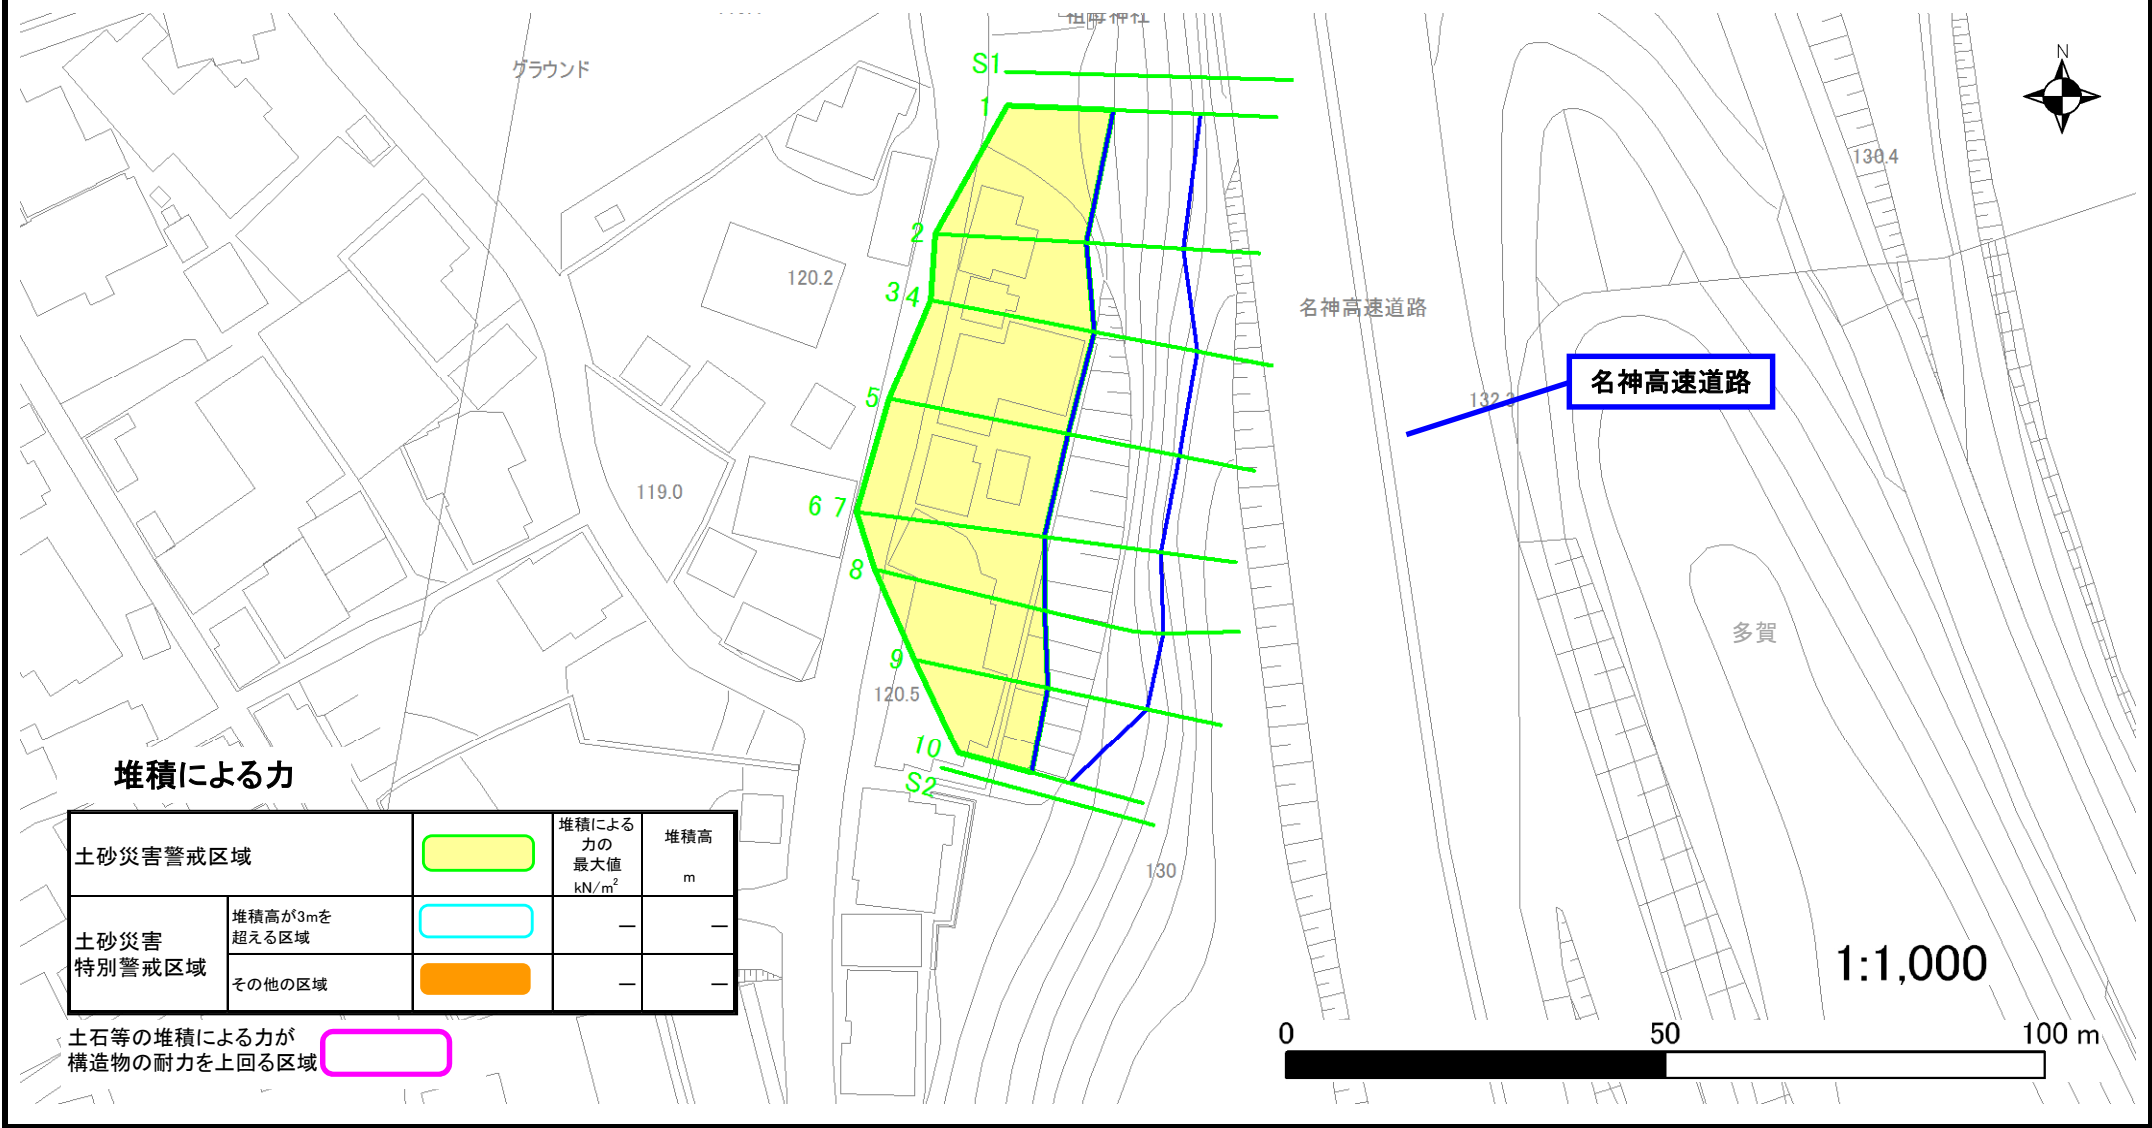
# 土砂災害警戒区域等設定図

## 堆積による力

土砂災害警戒区域		堆積による力の最大値 kN/m <sup>2</sup>	堆積高 m
土砂災害特別警戒区域	堆積高が3mを超える区域	—	—
	その他の区域	—	—

土石等の堆積による力が構造物の耐力を上回る区域
