土砂災害警戒区域・土砂災害特別警戒区域 区域図

| 区域番号 | II-5874 |
| 区域の名称 | 八重練(4) |
| 区域の所在地 | 滋賀県犬上郡多賀町大字八重練 |

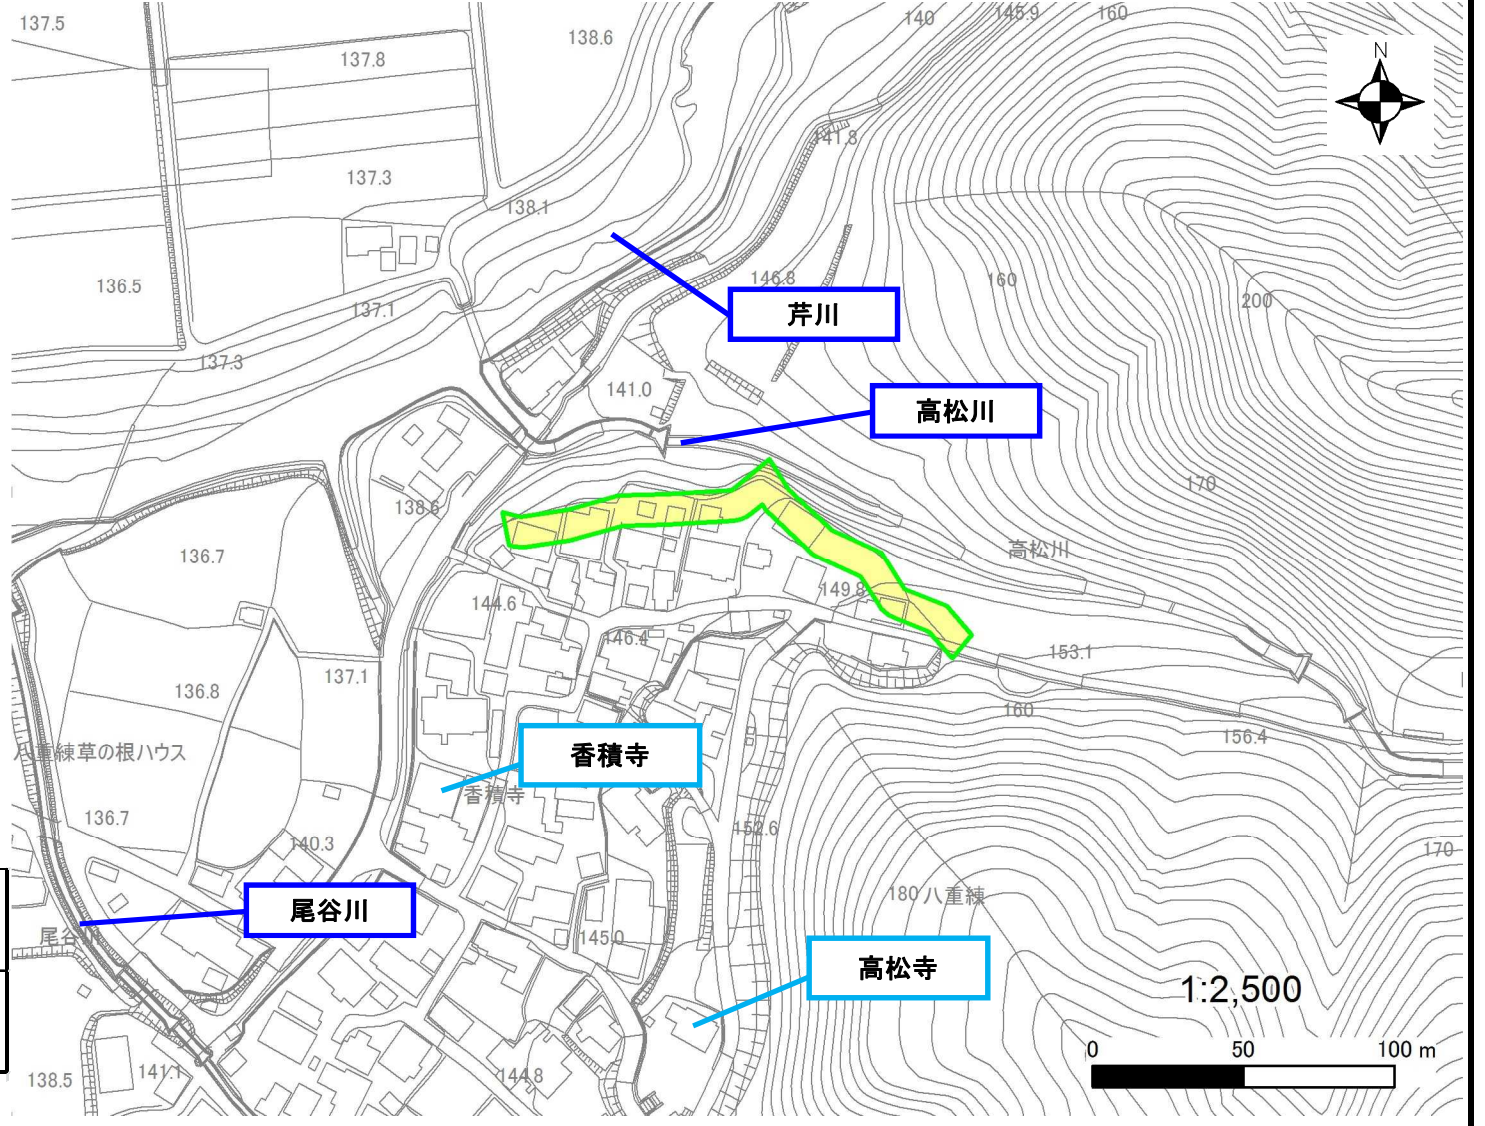
○ この区域図は、空中写真測量による地形図に、実測による区域図を投影したものであり、一部異なって見える場合があります。
 詳しくは、土木事務所にお尋ねください。

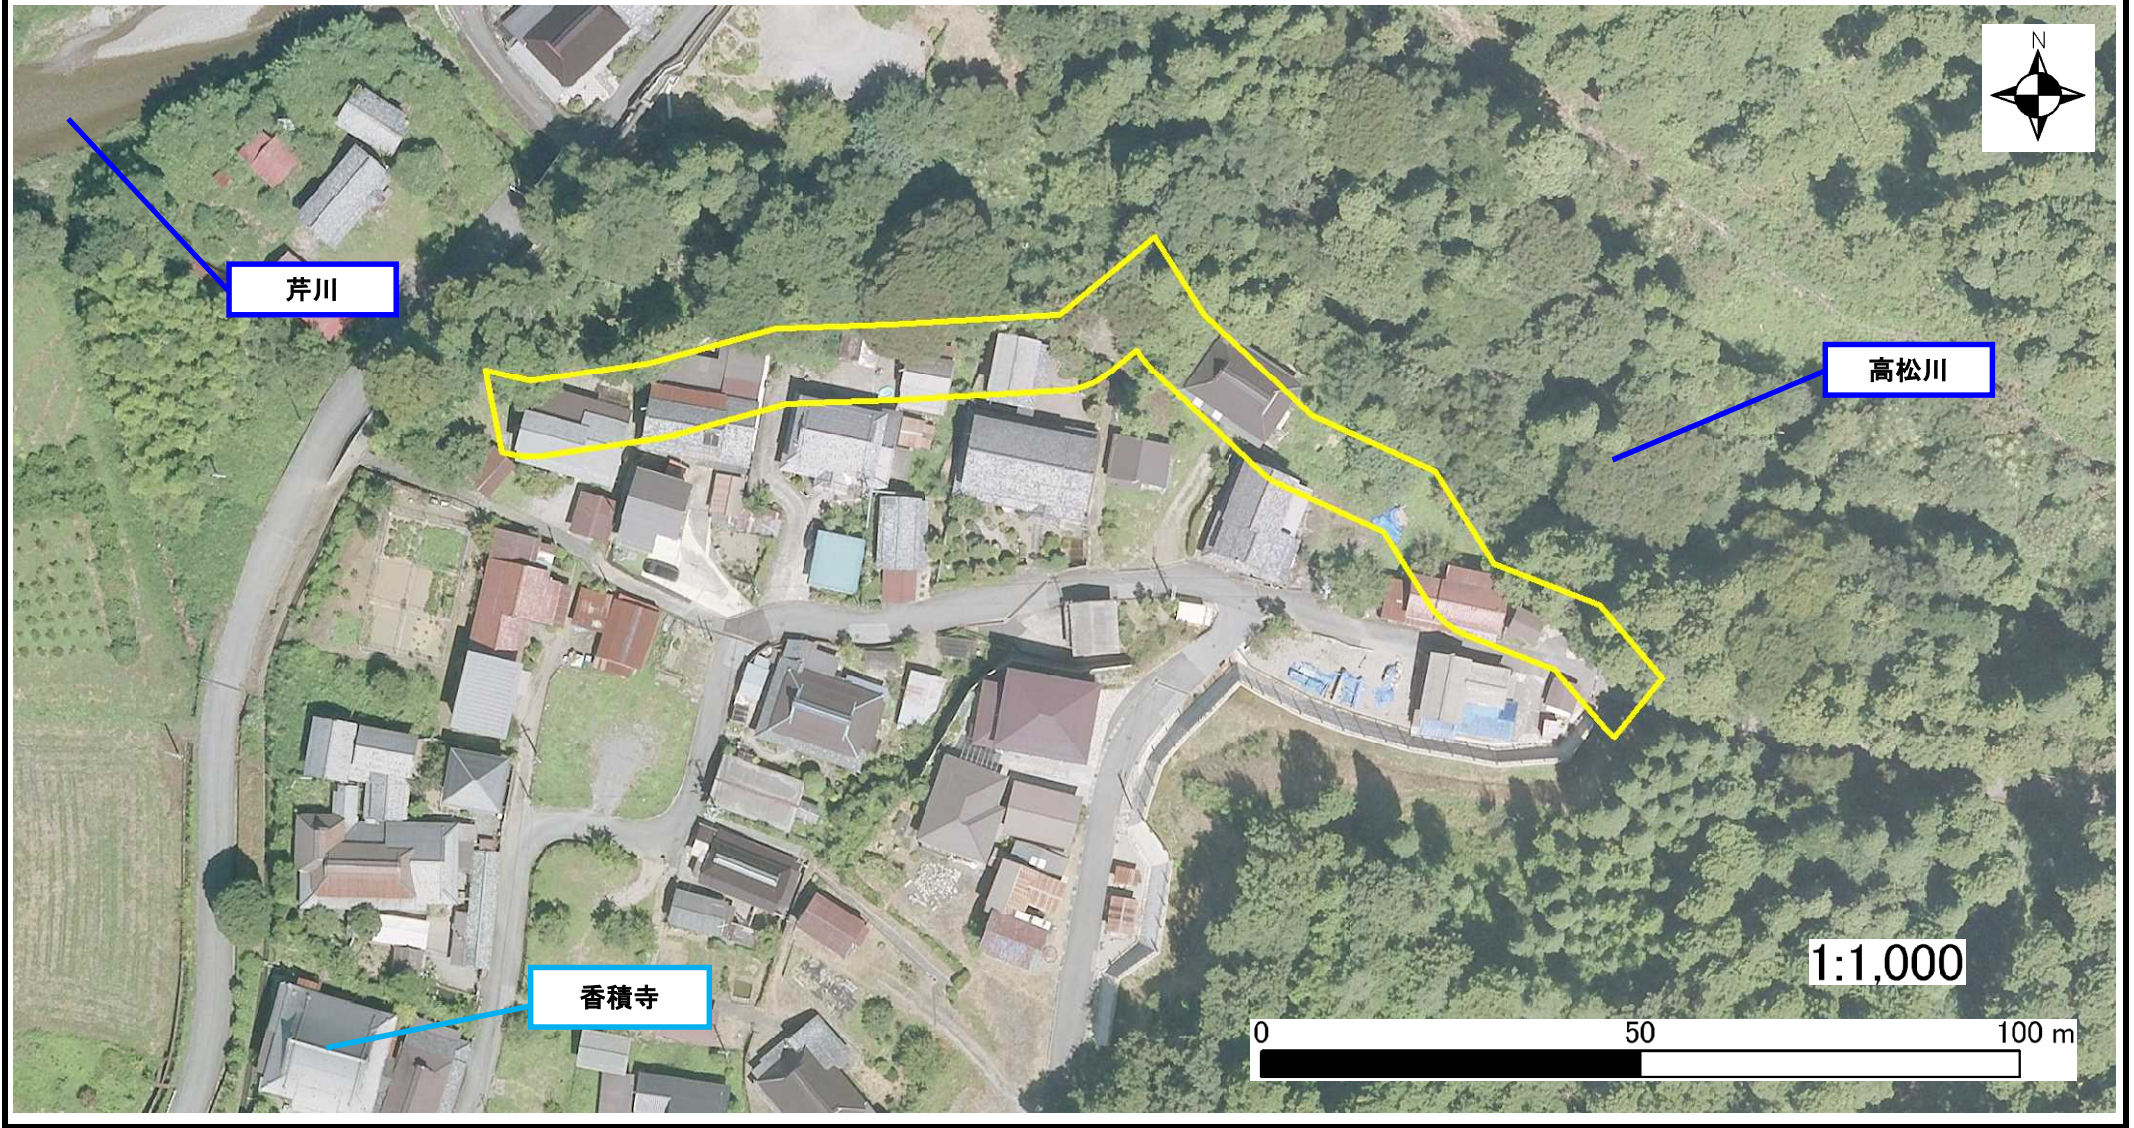
土砂災害警戒区域等設定図(オルソ画像)

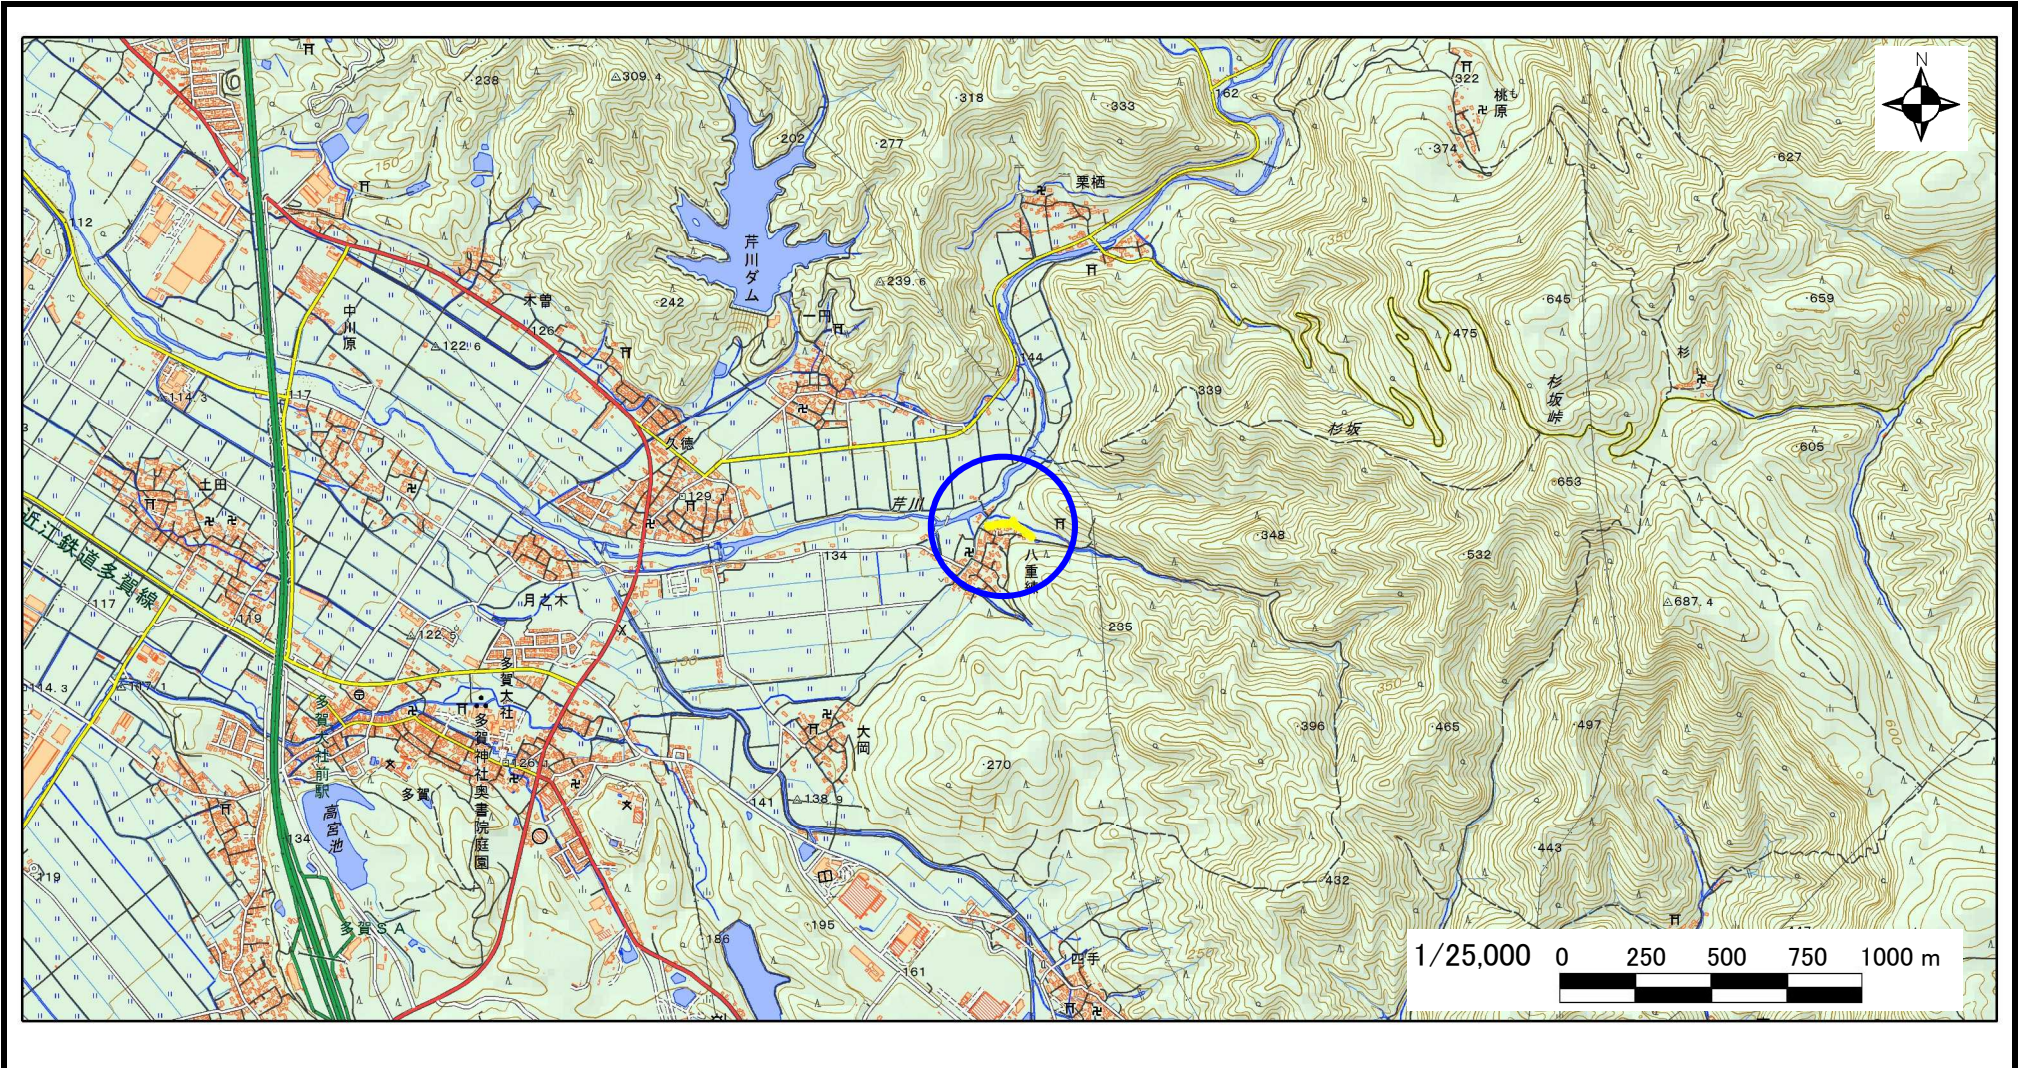
急傾斜地の位置図

急傾斜地位置図(S=1/25,000)

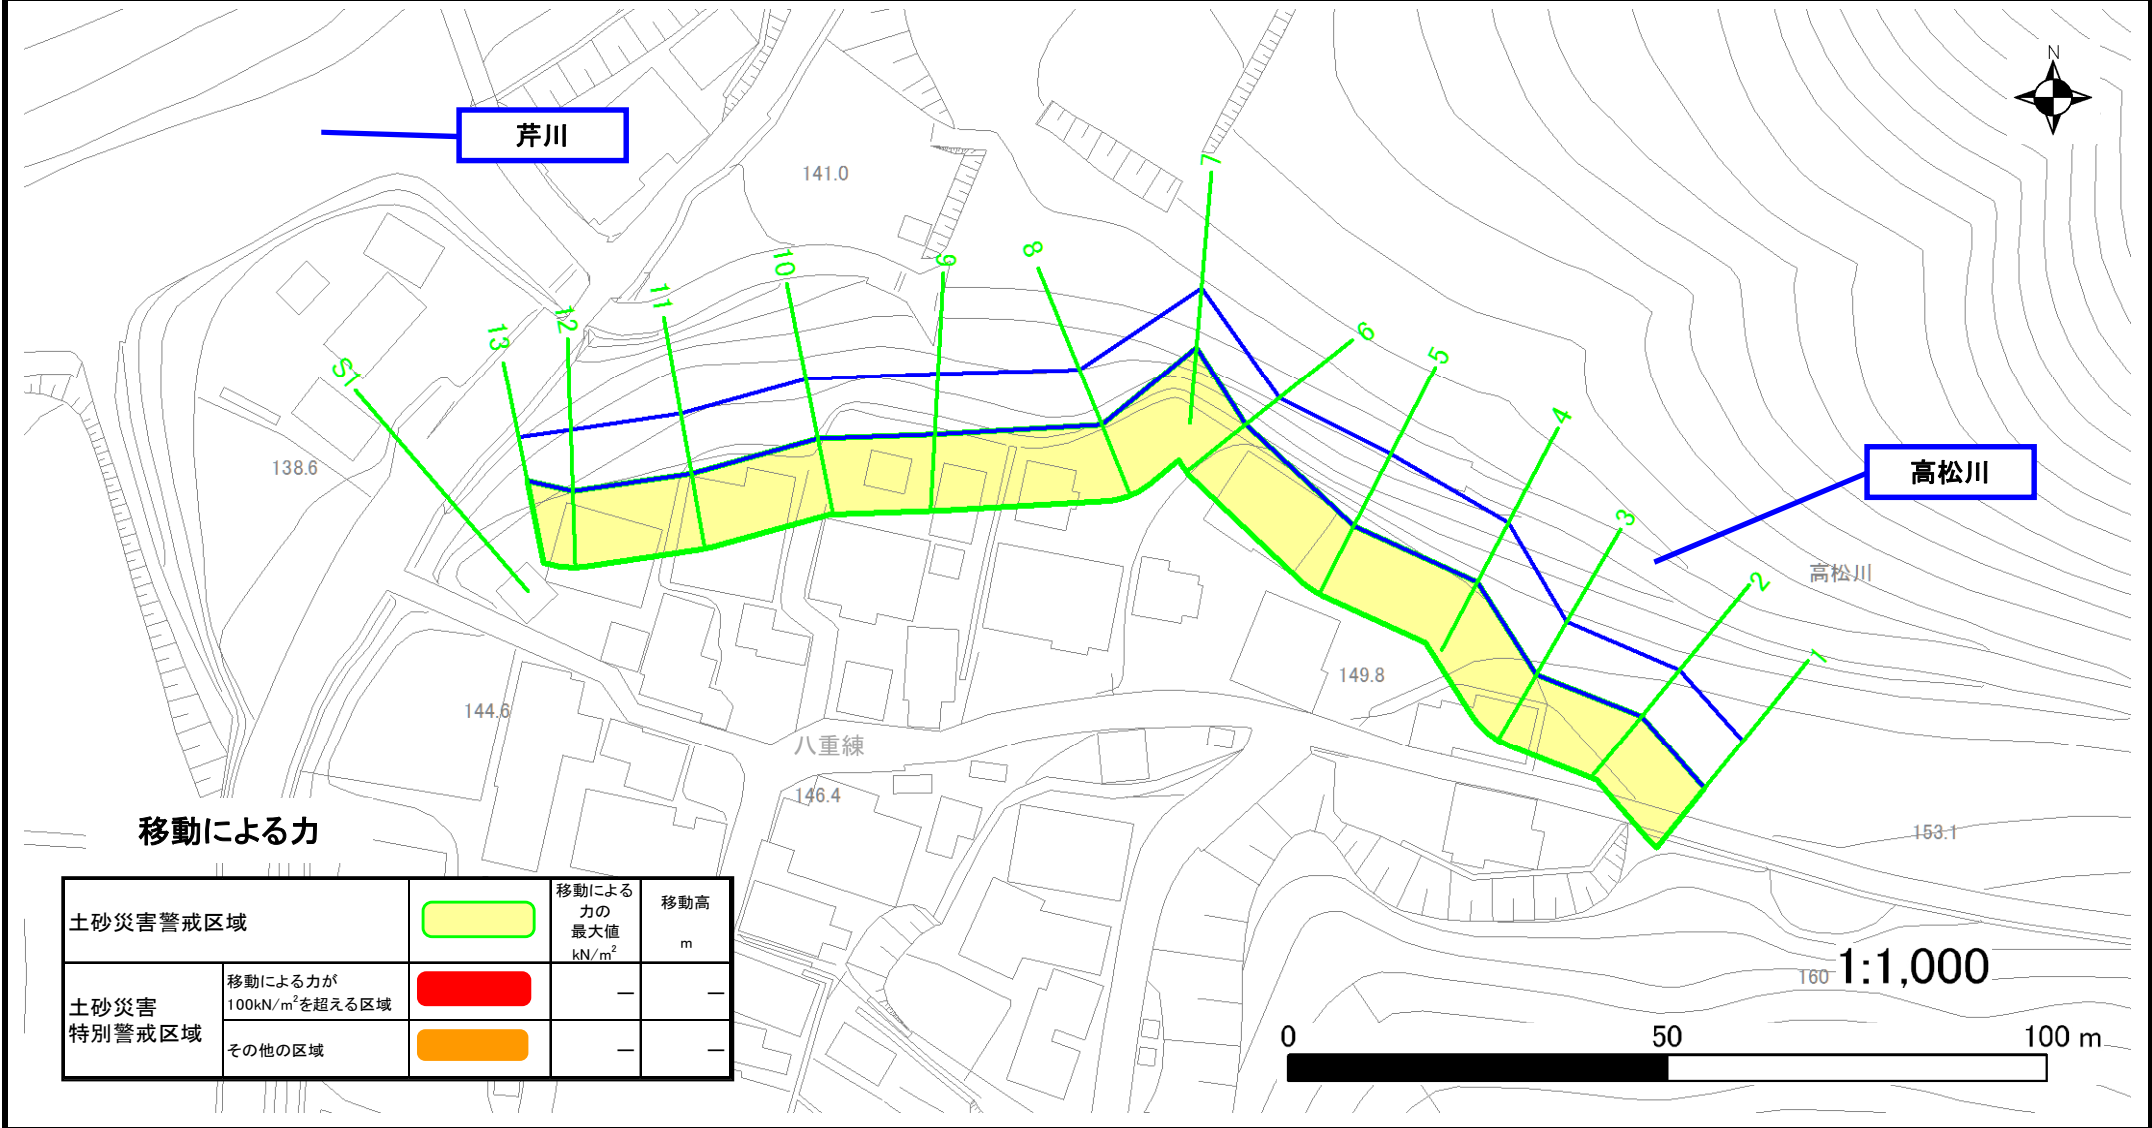
土砂災害警戒区域等設定図

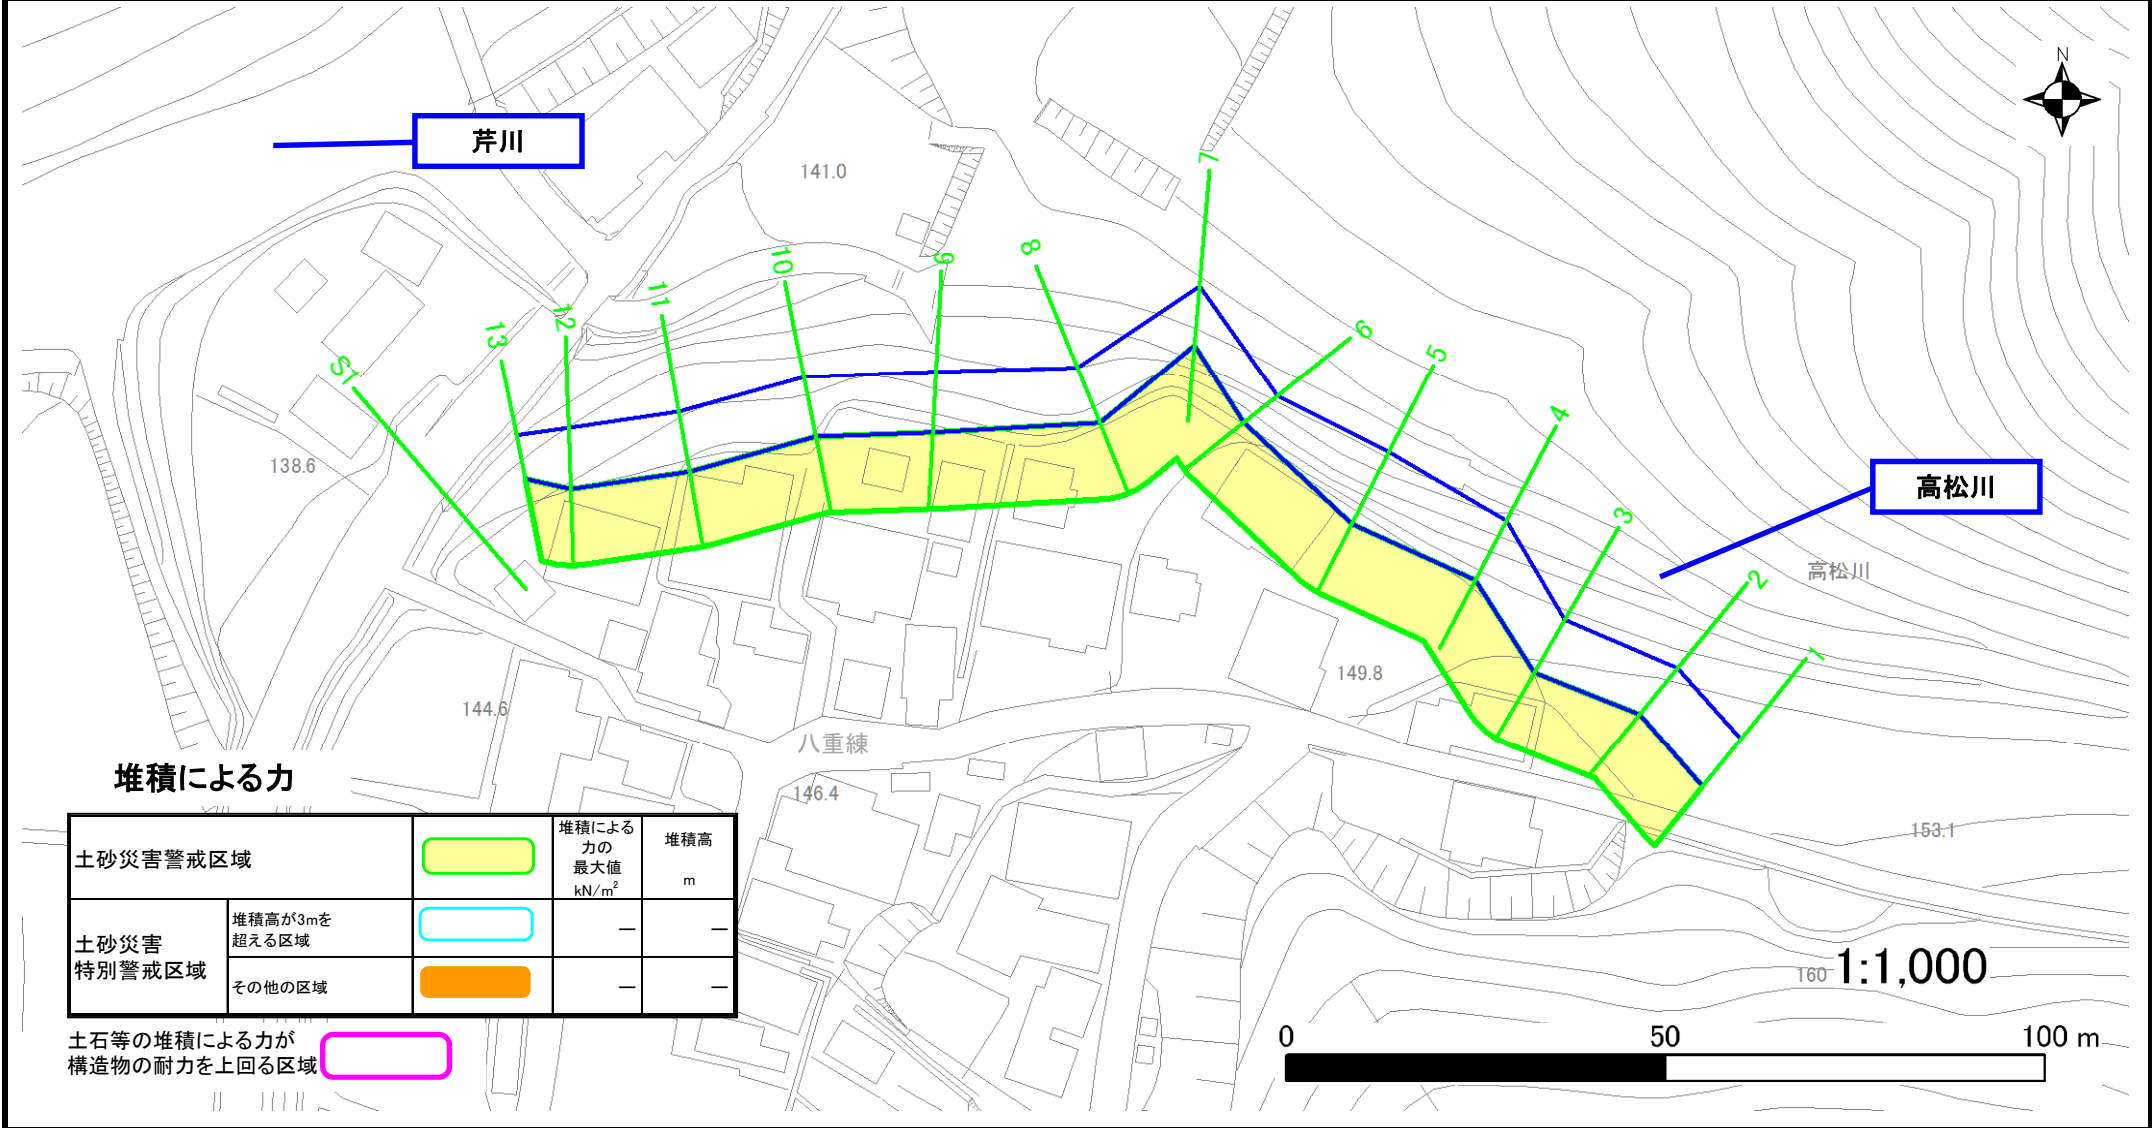
土砂災害警戒区域等設定図

堆積による力

土石等の堆積による力が構造物の耐力を上回る区域
