土砂災害警戒区域・土砂災害特別警戒区域 区域図

自然現象の種類	急傾斜地の崩壊
区域番号	II-5873
区域の名称	八重練(3)
区域の所在地	滋賀県犬上郡多賀町大字八重練

土木事務所・地域振興局	湖東土木事務所
調書作成日	令和元年11月15日
作成会社(作成者)	国際航業(株)(堀 大一郎)

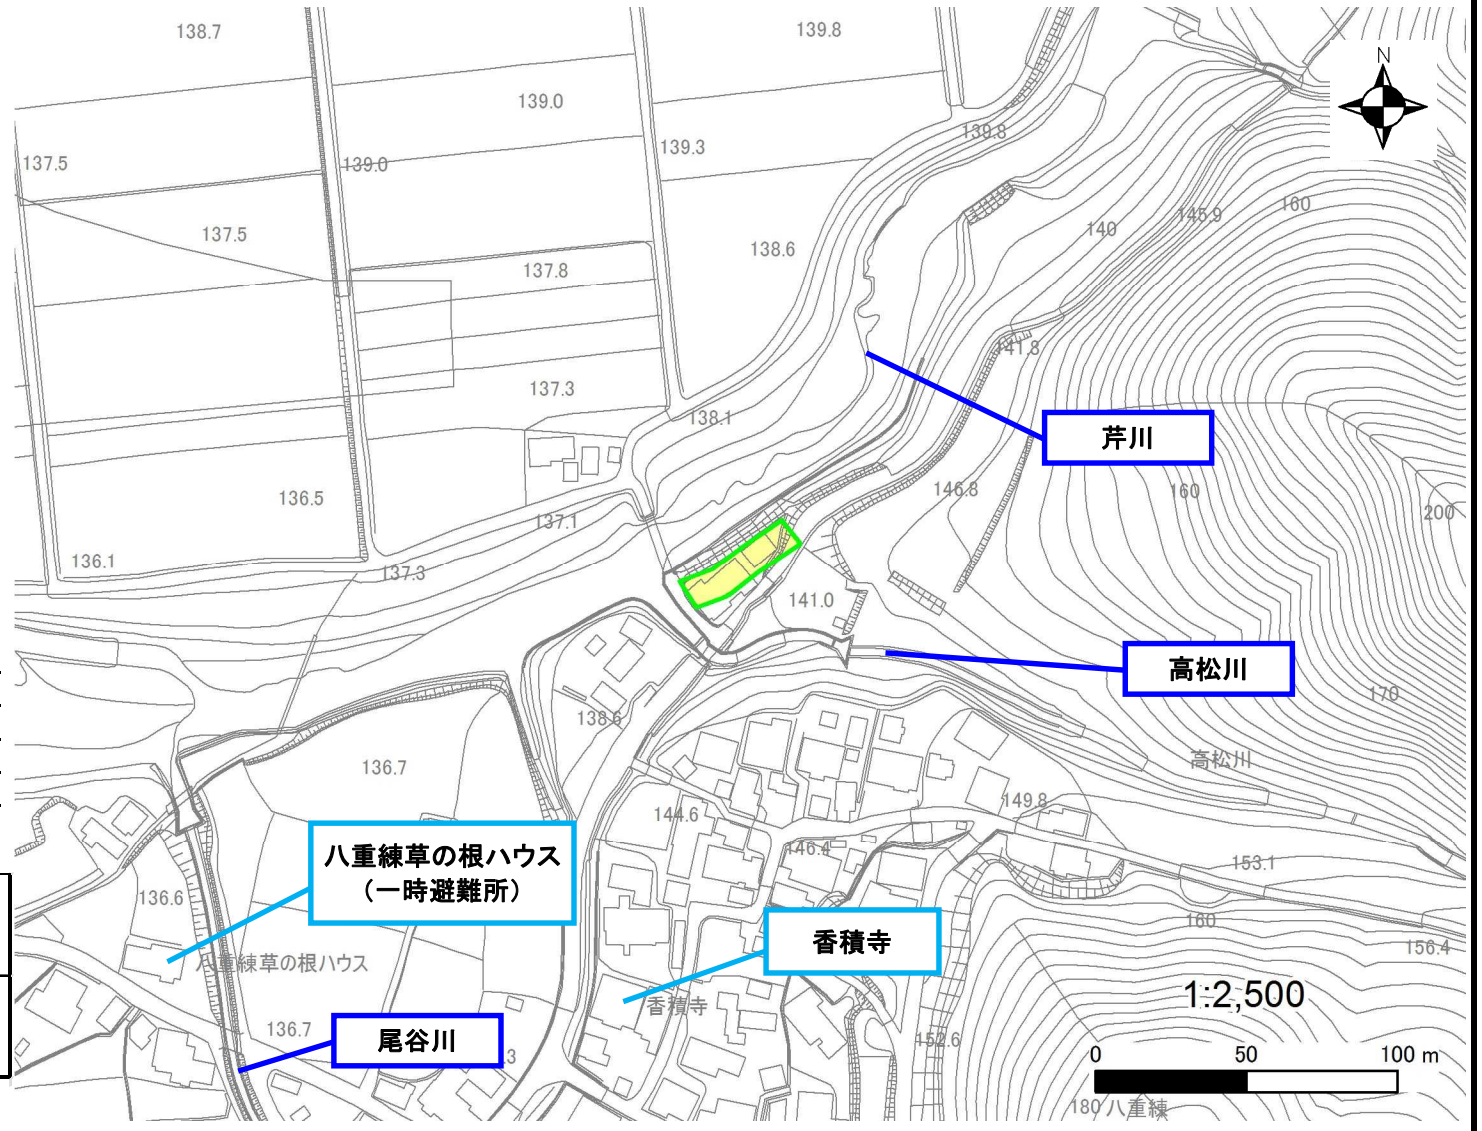
土砂災害警戒区域	
土砂災害特別警戒区域

○ この区域図は、空中写真測量による地形図に、実測による区域図を投影したものであり、一部異なって見える場合があります。
 詳しくは、土木事務所にお尋ねください。

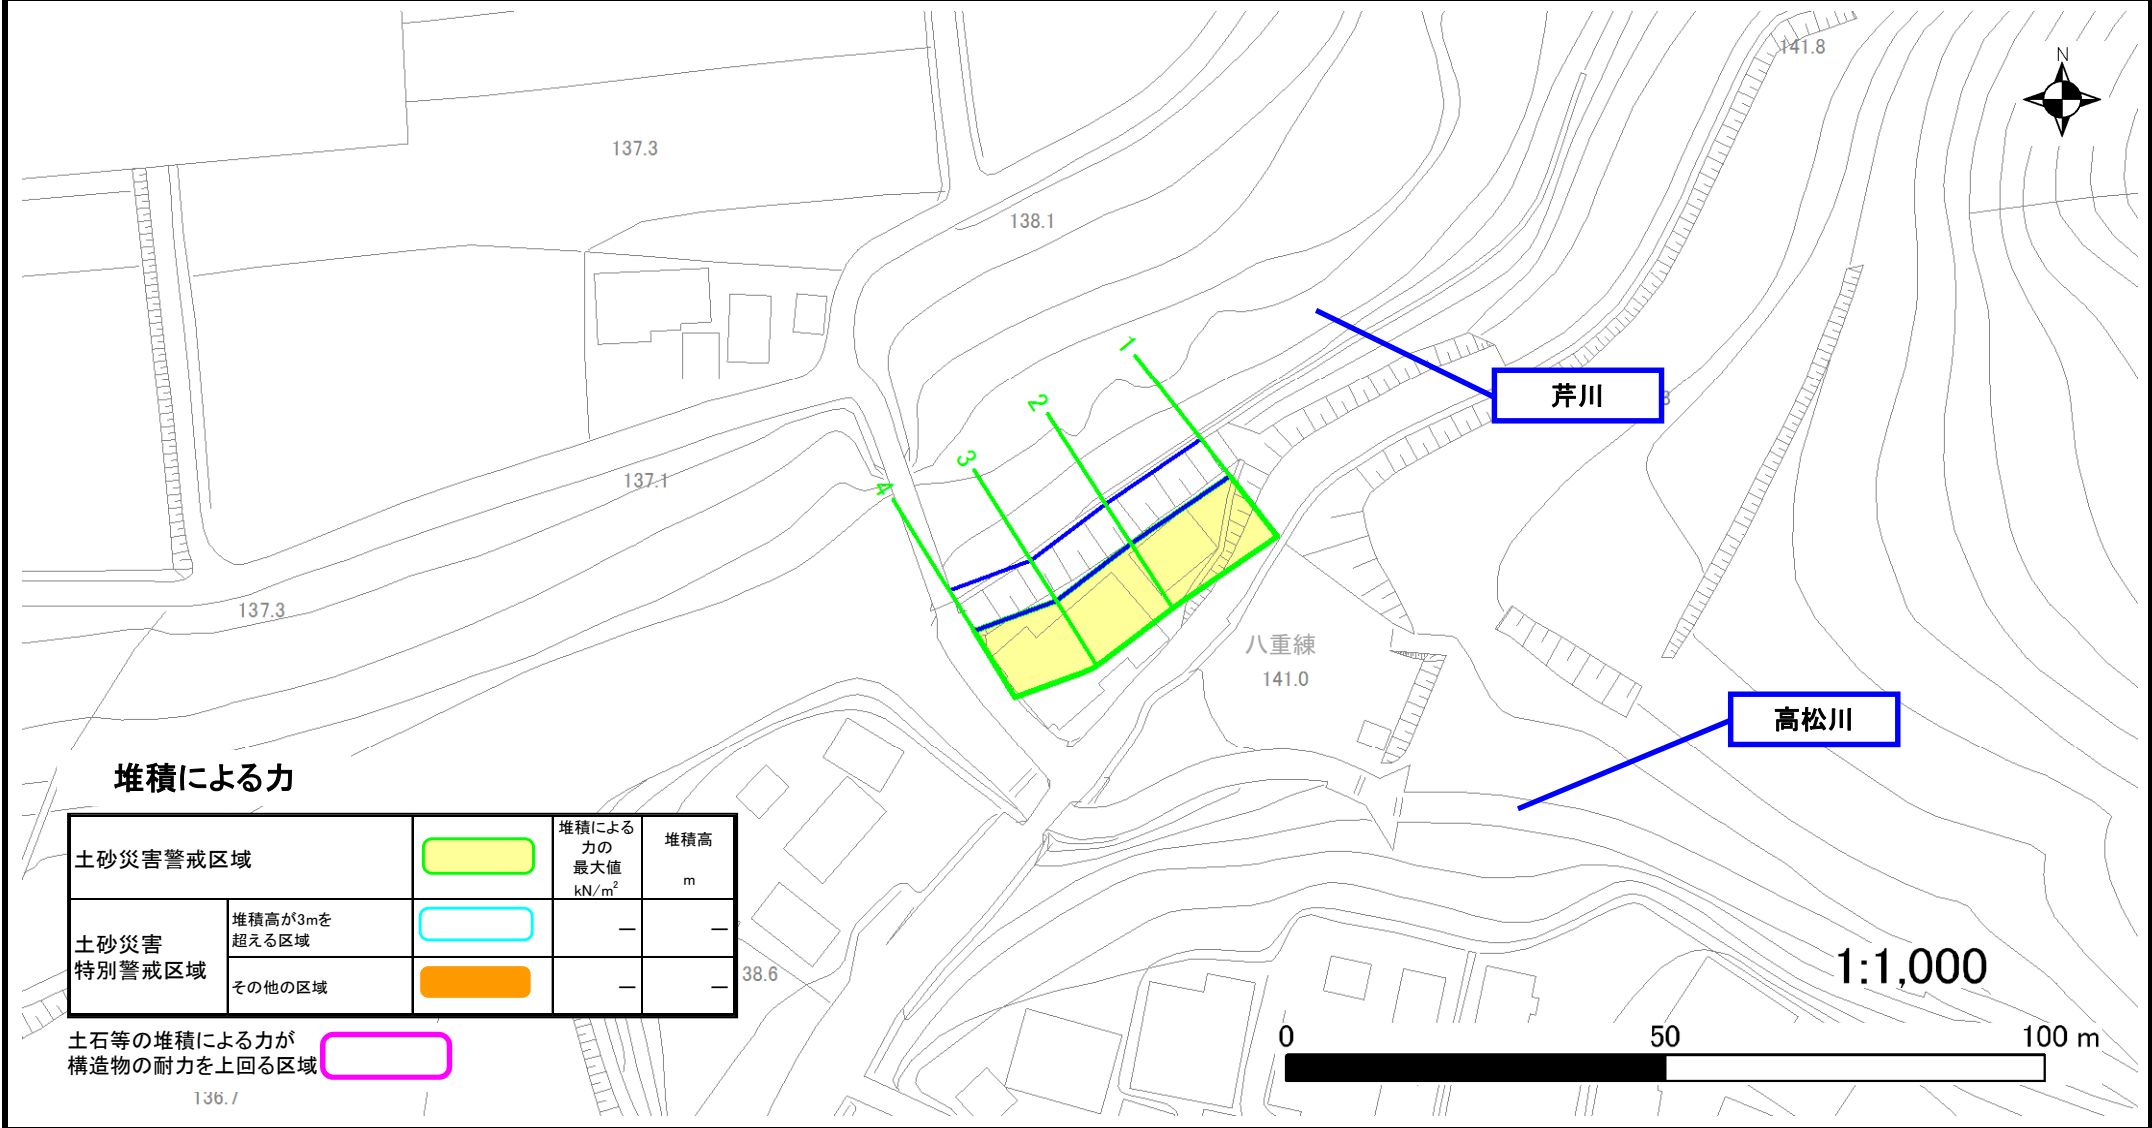
土砂災害警戒区域等設定図

堆積による力

土砂災害警戒区域		堆積による力の 最大値 kN/m ²	堆積高 m
土砂災害 特別警戒区域	堆積高が3mを 超える区域	—	—
	その他の区域	—	—

土石等の堆積による力が
構造物の耐力を上回る区域

136.7
