土砂災害警戒区域・土砂災害特別警戒区域 区域図

自然現象の種類	急傾斜地の崩壊
区域番号	II-5870
区域の名称	桃原(3)
区域の所在地	滋賀県犬上郡多賀町大字桃原

土木事務所・地域振興局	湖東土木事務所
調書作成日	令和元年11月15日
作成会社(作成者)	国際航業(株)(堀 大一郎)

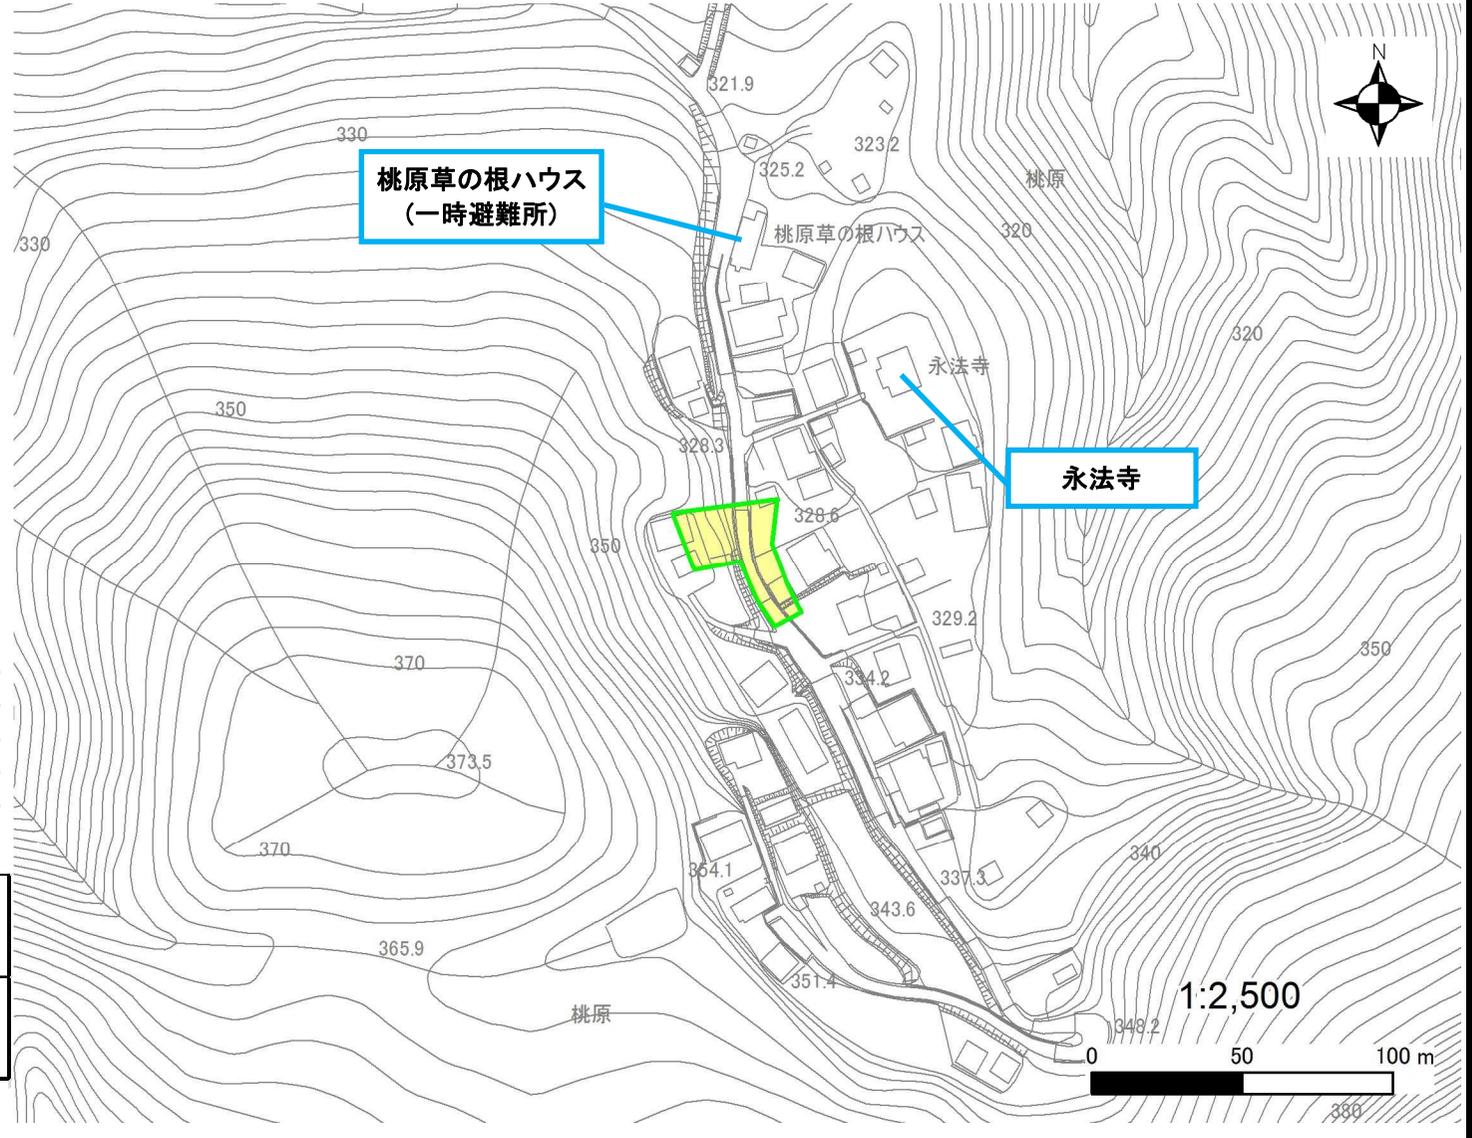
土砂災害警戒区域	
土砂災害特別警戒区域

○ この区域図は、空中写真測量による地形図に、実測による区域図を投影したものであり、一部異なって見える場合があります。
 詳しくは、土木事務所にお尋ねください。

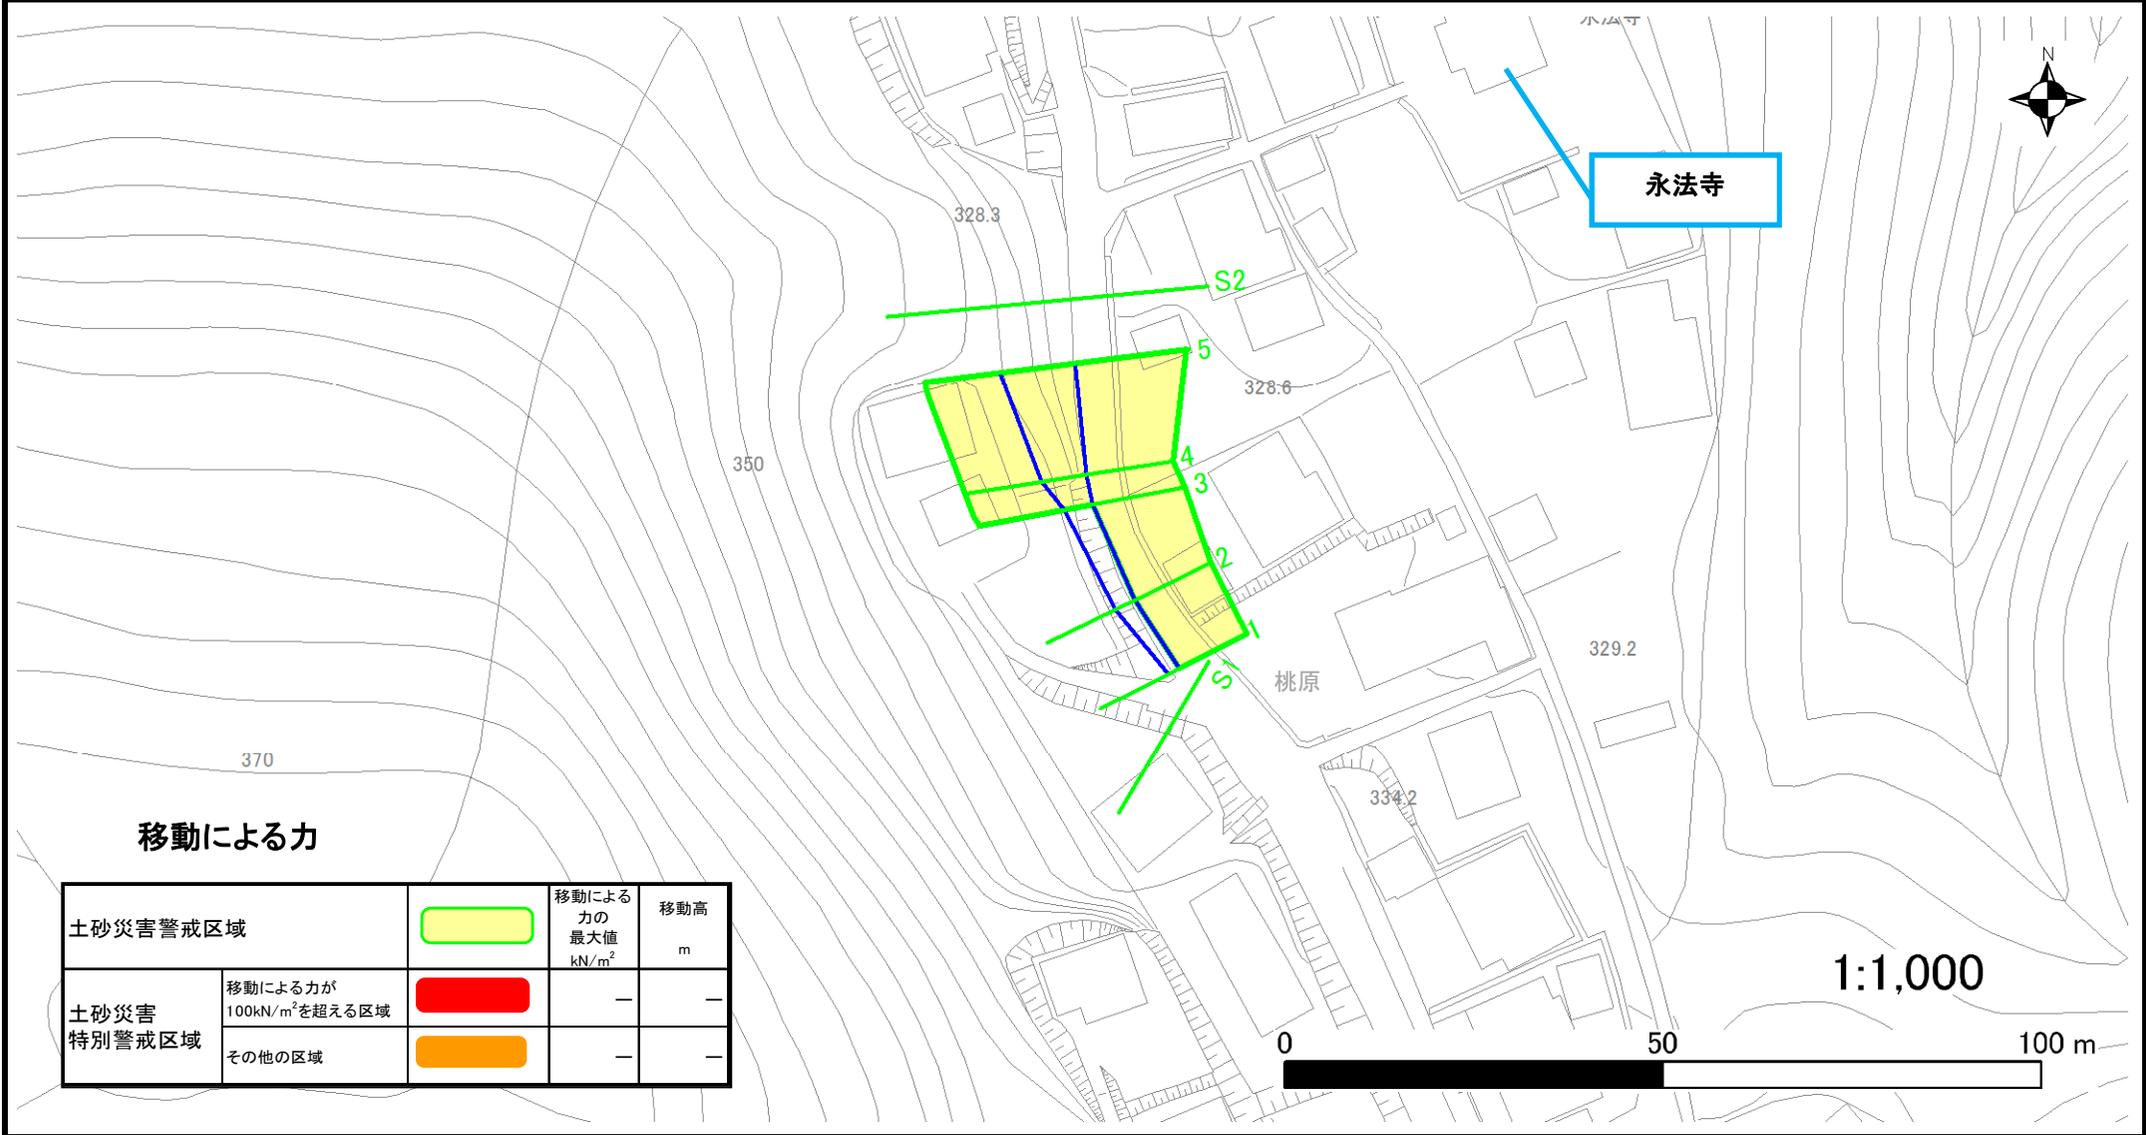
土砂災害警戒区域等設定図

移動による力

土砂災害警戒区域		移動による力の最大値 kN/m ²	移動高 m
	移動による力が100kN/m ² を超える区域	—	—
土砂災害特別警戒区域	その他の区域	—	—

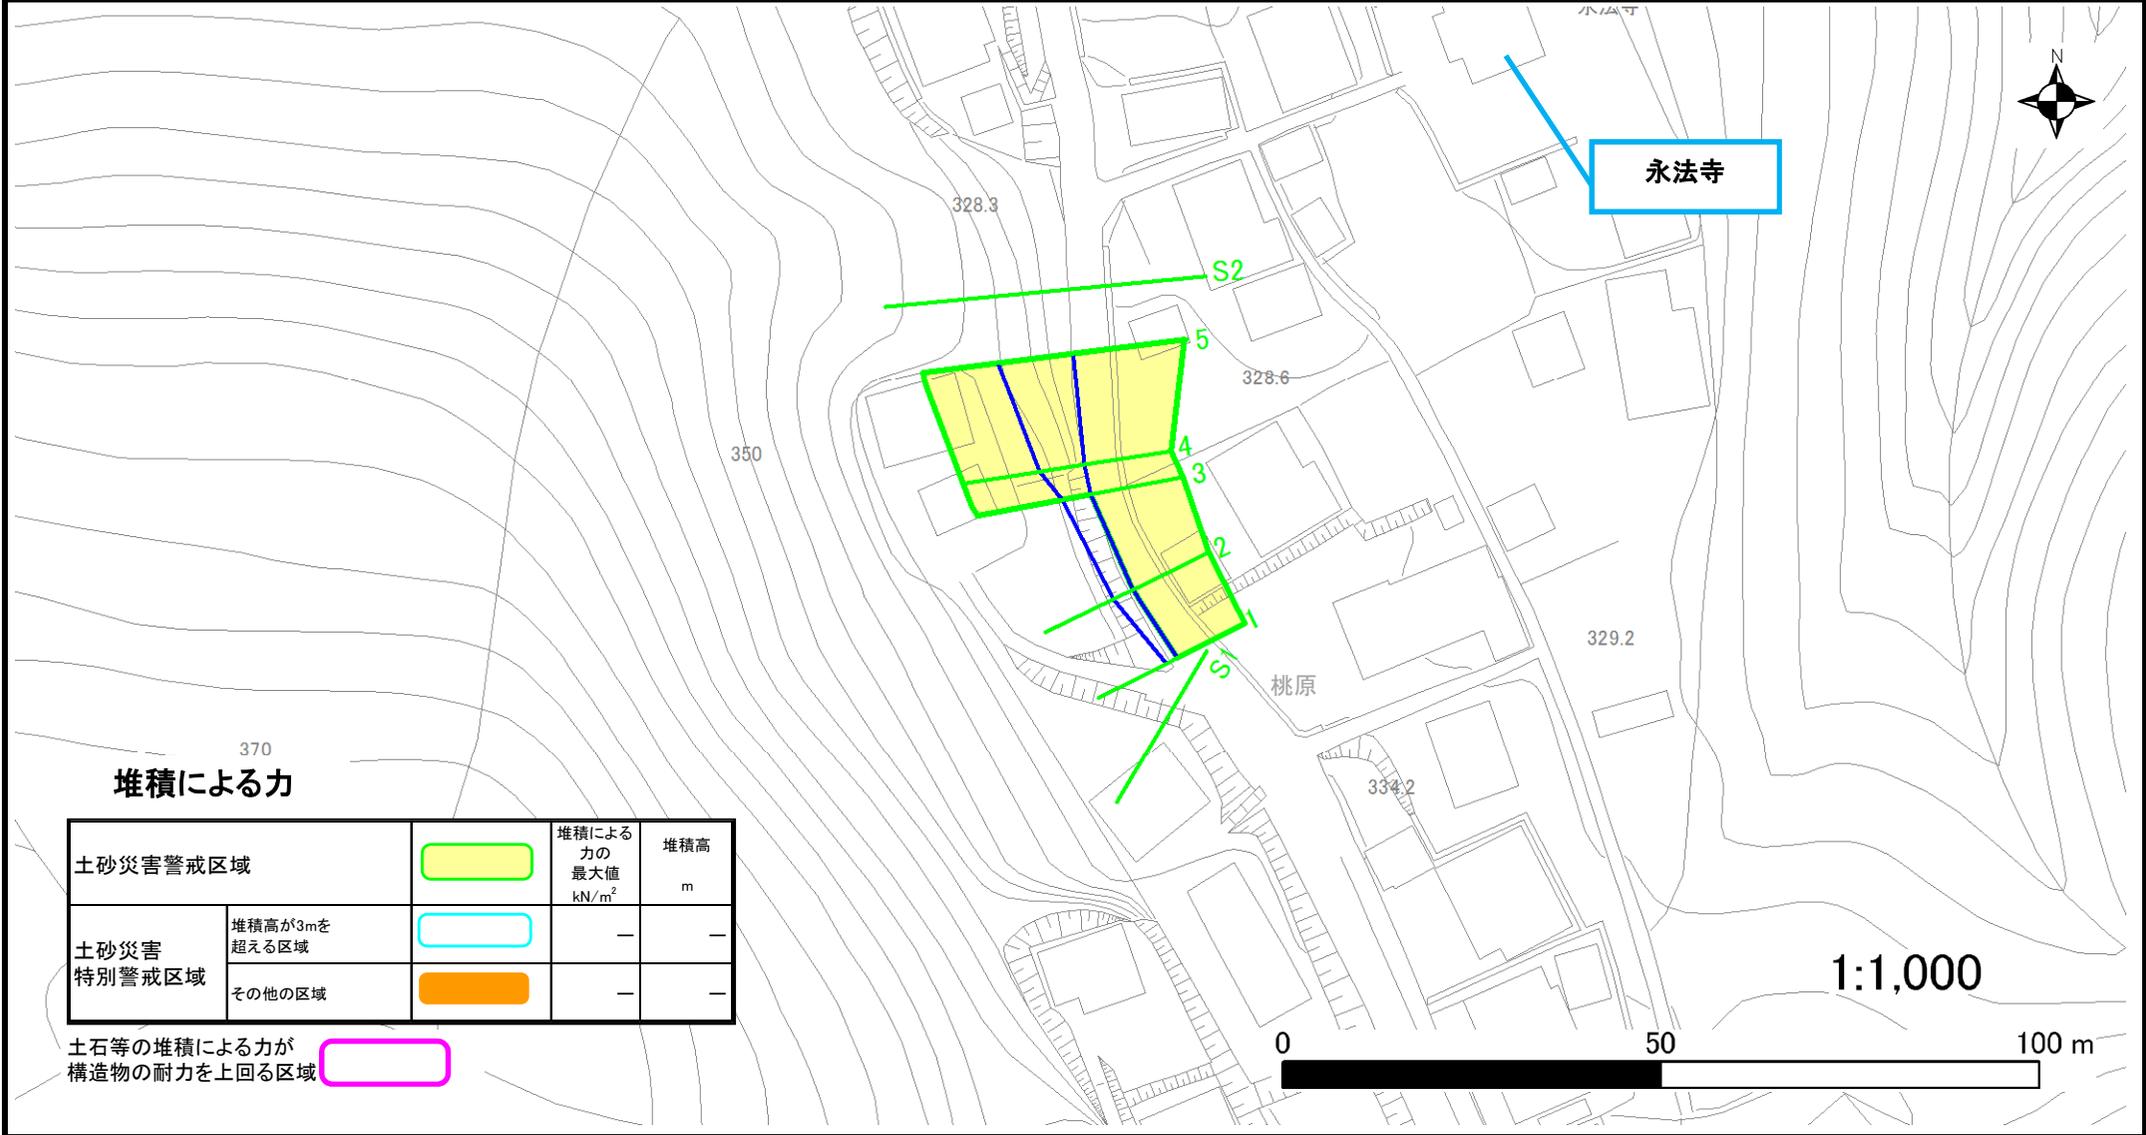
土砂災害警戒区域等設定図

堆積による力

土砂災害警戒区域		堆積による力の最大値 kN/m ²	堆積高 m
土砂災害特別警戒区域	堆積高が3mを超える区域	—	—
	その他の区域	—	—

土石等の堆積による力が構造物の耐力を上回る区域
