土砂災害警戒区域・土砂災害特別警戒区域 区域図

自然現象の種類	急傾斜地の崩壊
区域番号	II-5896
区域の名称	大杉(8)
区域の所在地	滋賀県犬上郡多賀町大字大杉

# 土砂災害警戒区域等設定図(オルソ画像)

# 土砂災害警戒区域等設定図

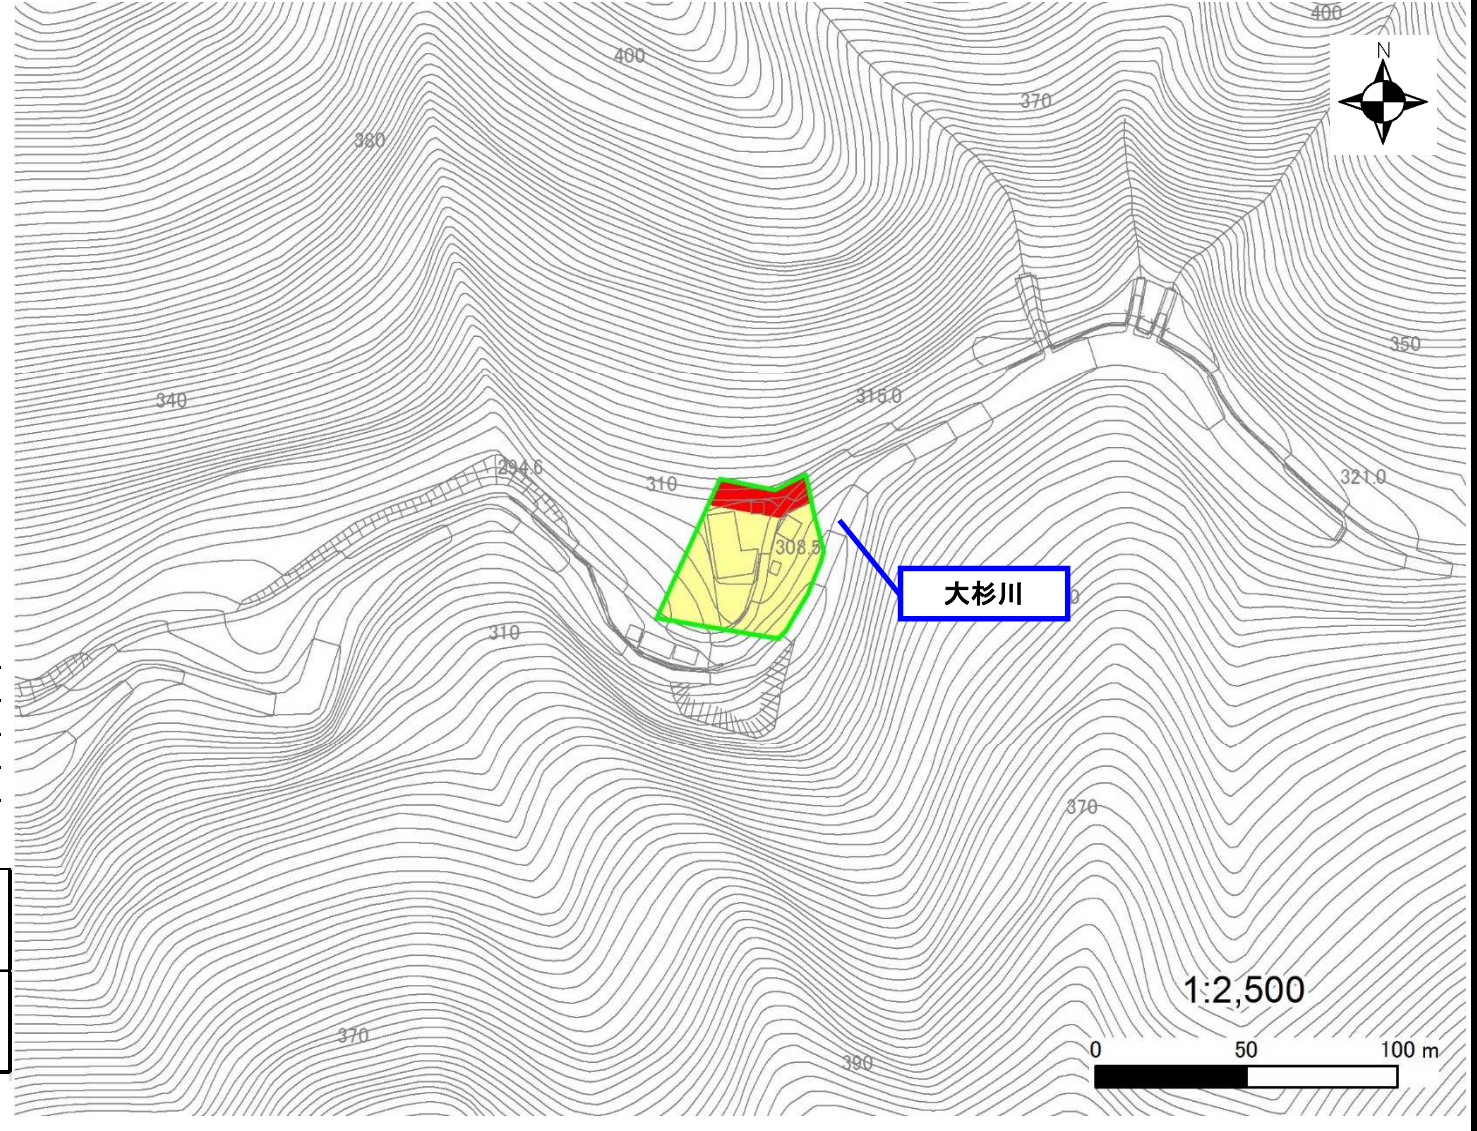
土砂災害警戒区域	
土砂災害特別警戒区域

○ この区域図は、空中写真測量による地形図に、実測による区域図を投影したものであり、一部異なって見える場合があります。  
 詳しくは、土木事務所にお尋ねください。

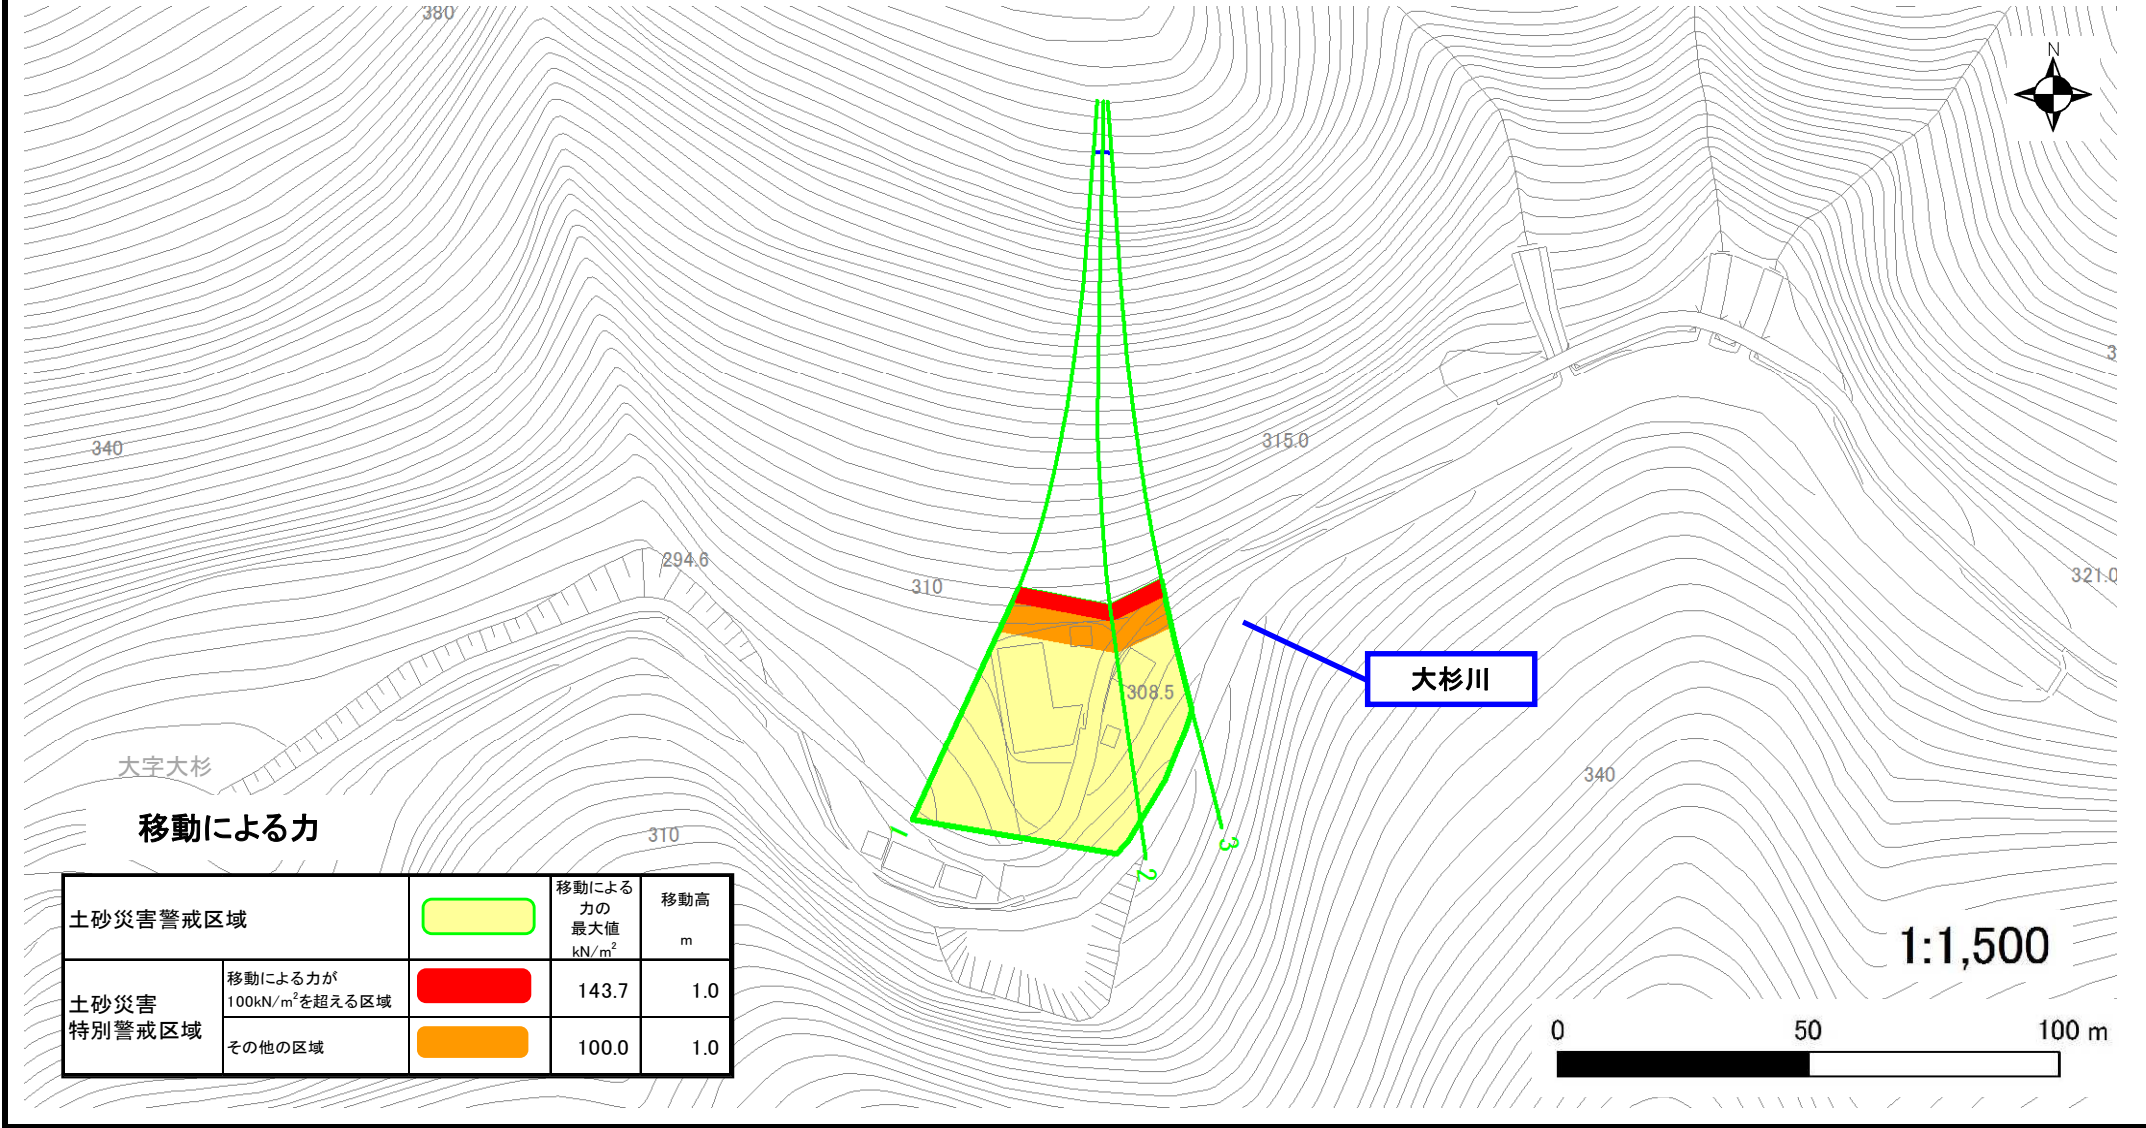
移動による力

土砂災害警戒区域		移動による力の最大値 kN/m <sup>2</sup>	移動高 m
土砂災害特別警戒区域	移動による力が100kN/m <sup>2</sup> を超える区域	143.7	1.0
	その他の区域	100.0	1.0

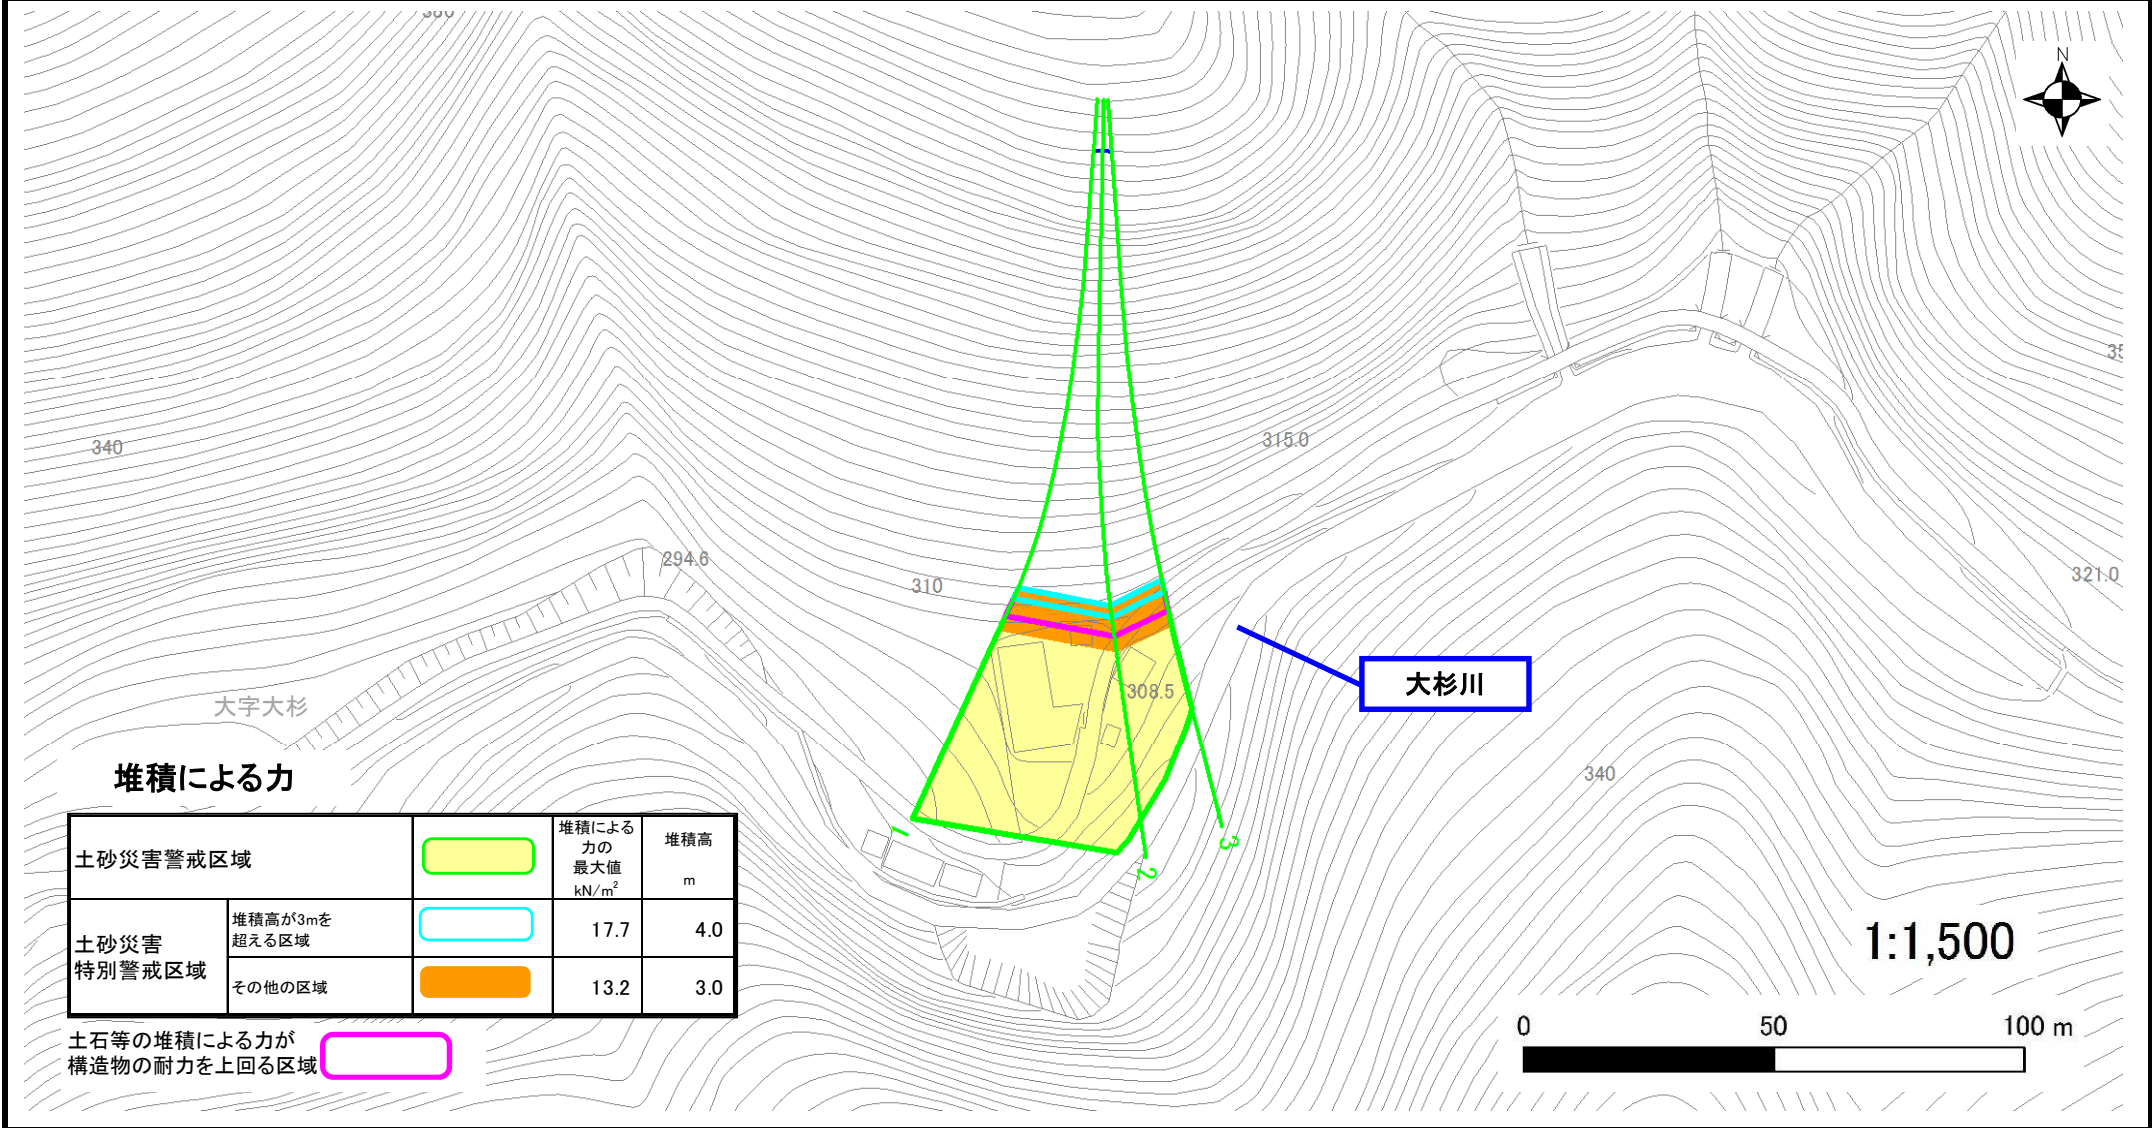
# 土砂災害警戒区域等設定図

## 堆積による力

土砂災害警戒区域		堆積による力の最大値 kN/m <sup>2</sup>	堆積高 m
土砂災害特別警戒区域	堆積高が3mを超える区域	17.7	4.0
	その他の区域	13.2	3.0

土石等の堆積による力が構造物の耐力を上回る区域
