土砂災害警戒区域・土砂災害特別警戒区域 区域図

自然現象の種類	急傾斜地の崩壊
区域番号	II-5892
区域の名称	霜ヶ原(9)
区域の所在地	滋賀県犬上郡多賀町大字霜ヶ原

土木事務所・地域振興局	湖東土木事務所
調書作成日	令和元年12月27日
作成会社(作成者)	国際航業(株)(堀 大一郎)

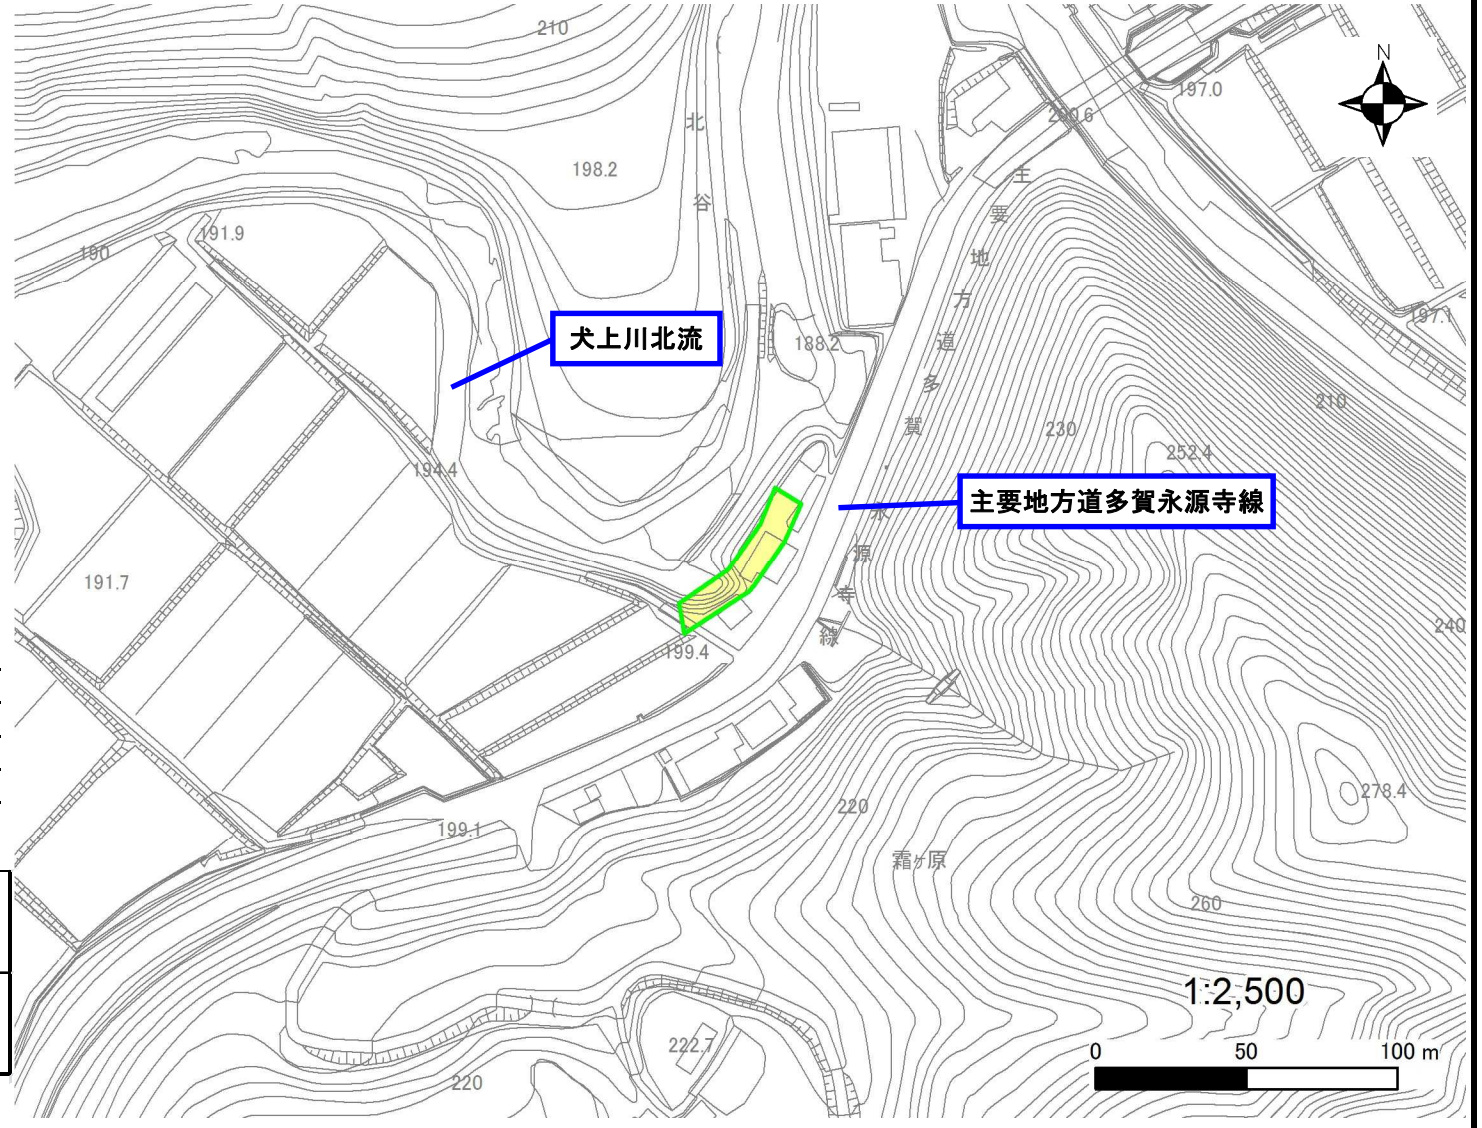
土砂災害警戒区域	
土砂災害特別警戒区域

○ この区域図は、空中写真測量による地形図に、実測による区域図を投影したものであり、一部異なって見える場合があります。
 詳しくは、土木事務所にお尋ねください。

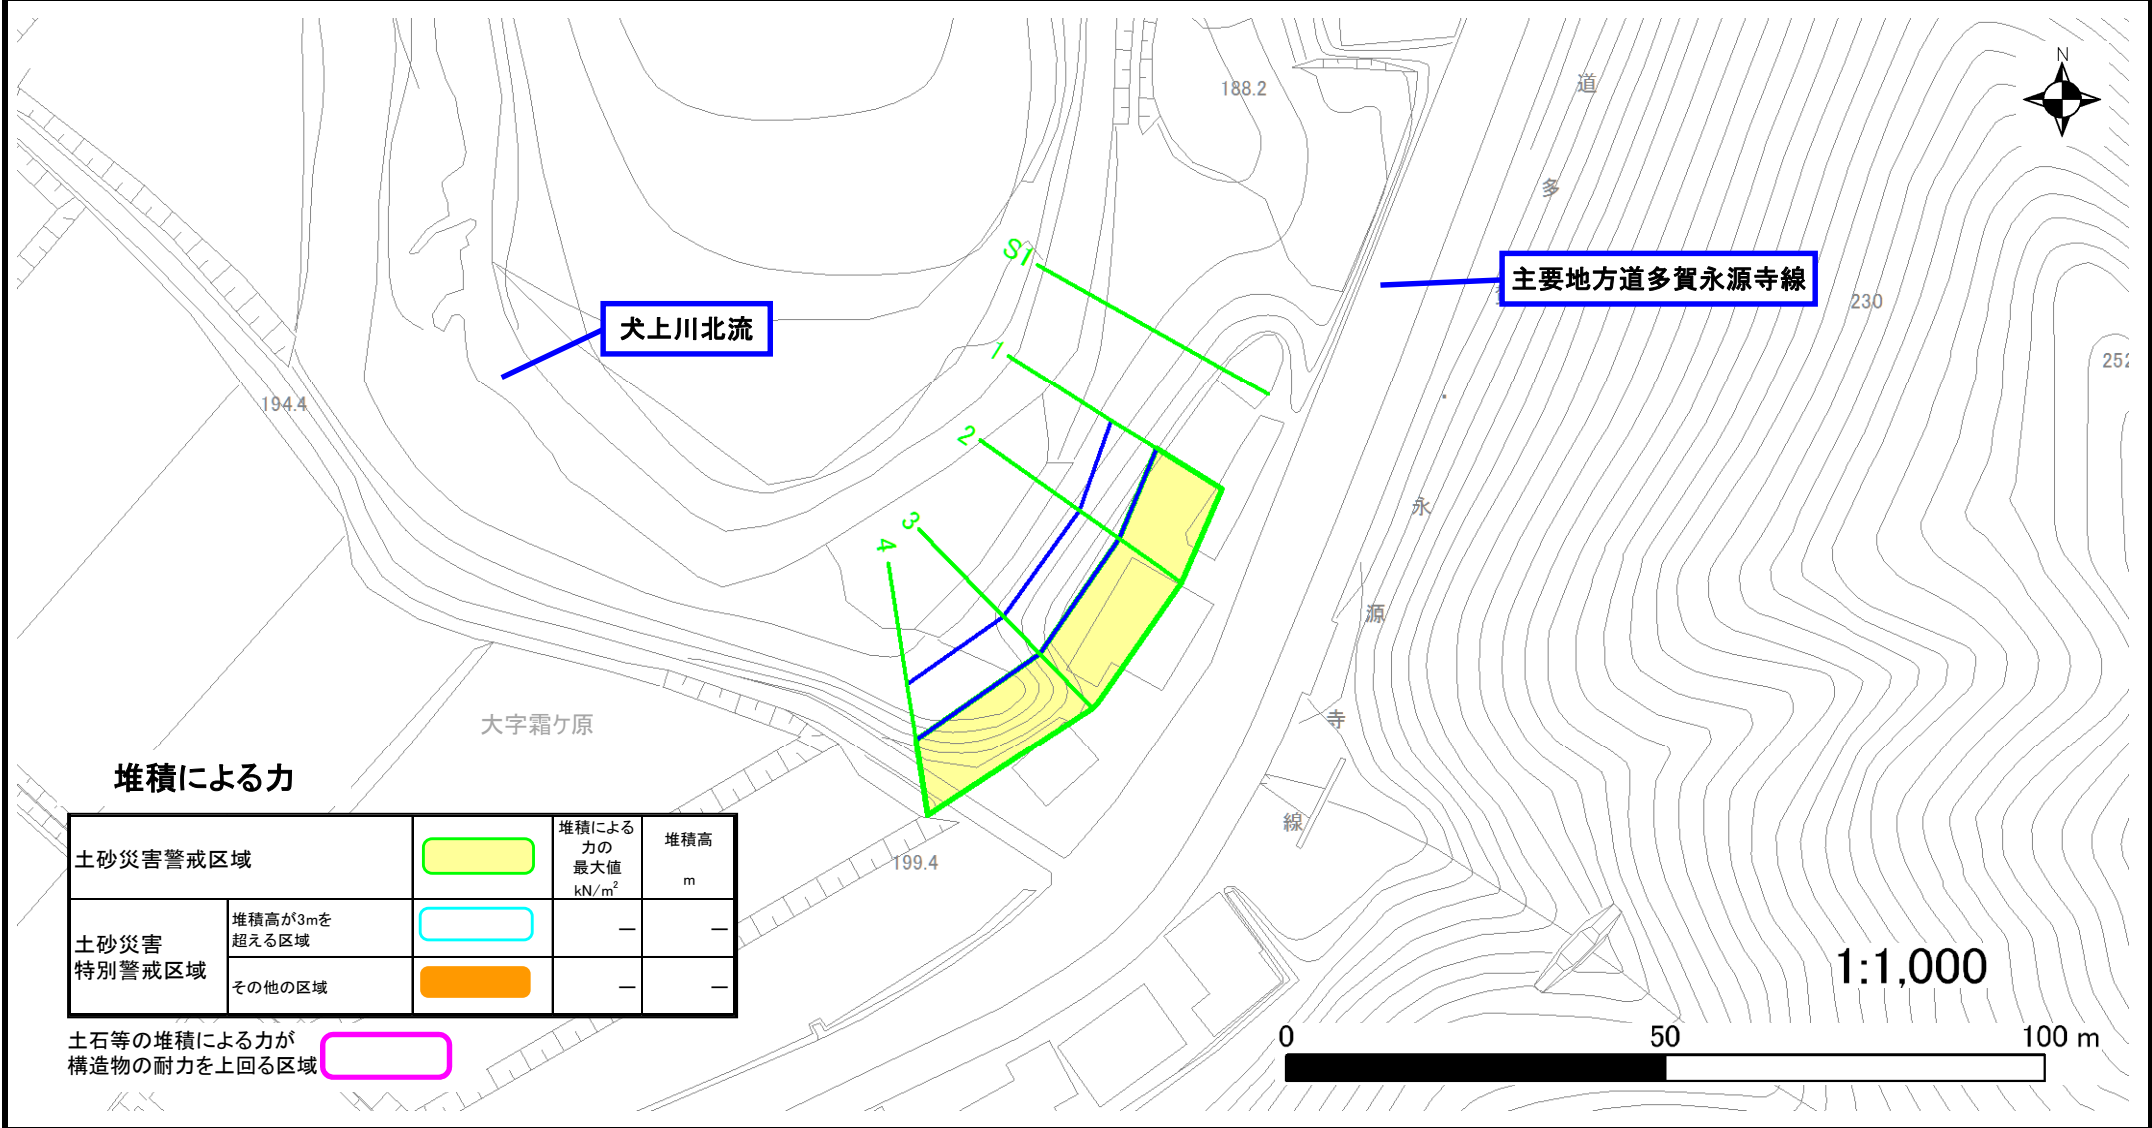
土砂災害警戒区域等設定図

堆積による力

土砂災害警戒区域		堆積による力の最大値 kN/m ²	堆積高 m
	堆積高が3mを超える区域	—	—
	その他の区域	—	—

土石等の堆積による力が構造物の耐力を上回る区域
