土砂災害警戒区域・土砂災害特別警戒区域 区域図

自然現象の種類	急傾斜地の崩壊
区域番号	Ⅲ-5875
区域の名称	四手(3)
区域の所在地	滋賀県犬上郡多賀町大字四手

土砂災害警戒区域等設定図(オルソ画像)

土砂災害警戒区域等設定図

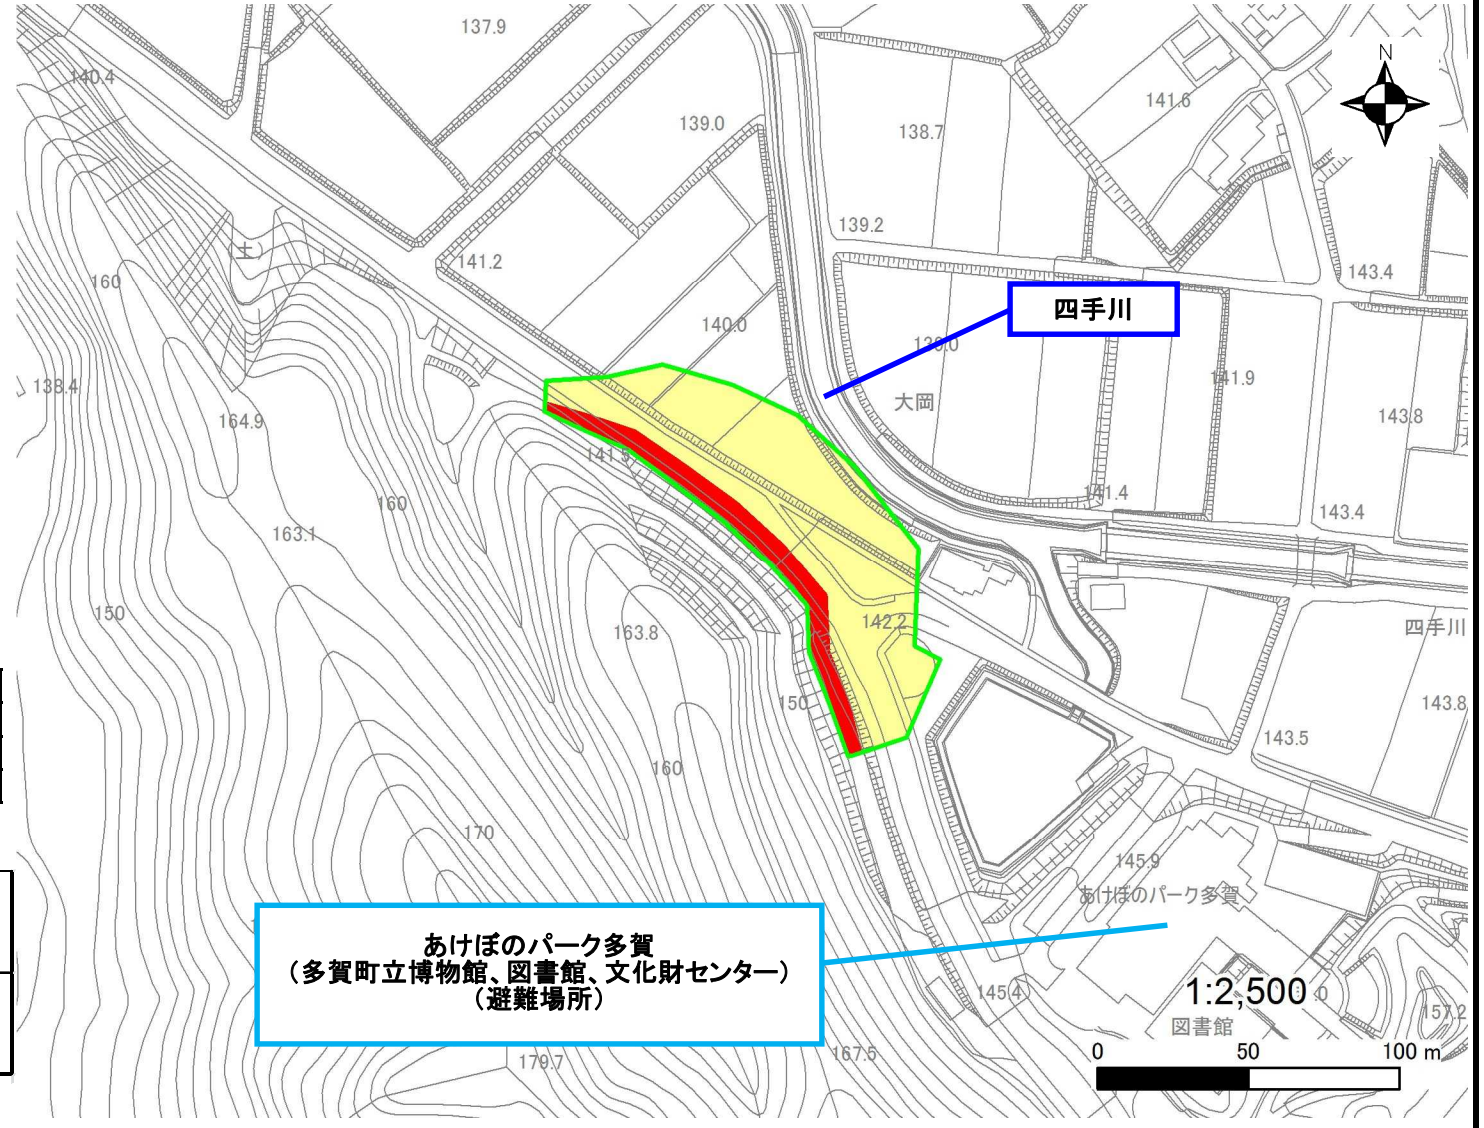
土砂災害警戒区域	
土砂災害特別警戒区域

○ この区域図は、空中写真測量による地形図に、実測による区域図を投影したものであり、一部異なって見える場合があります。
詳しくは、土木事務所にお尋ねください。

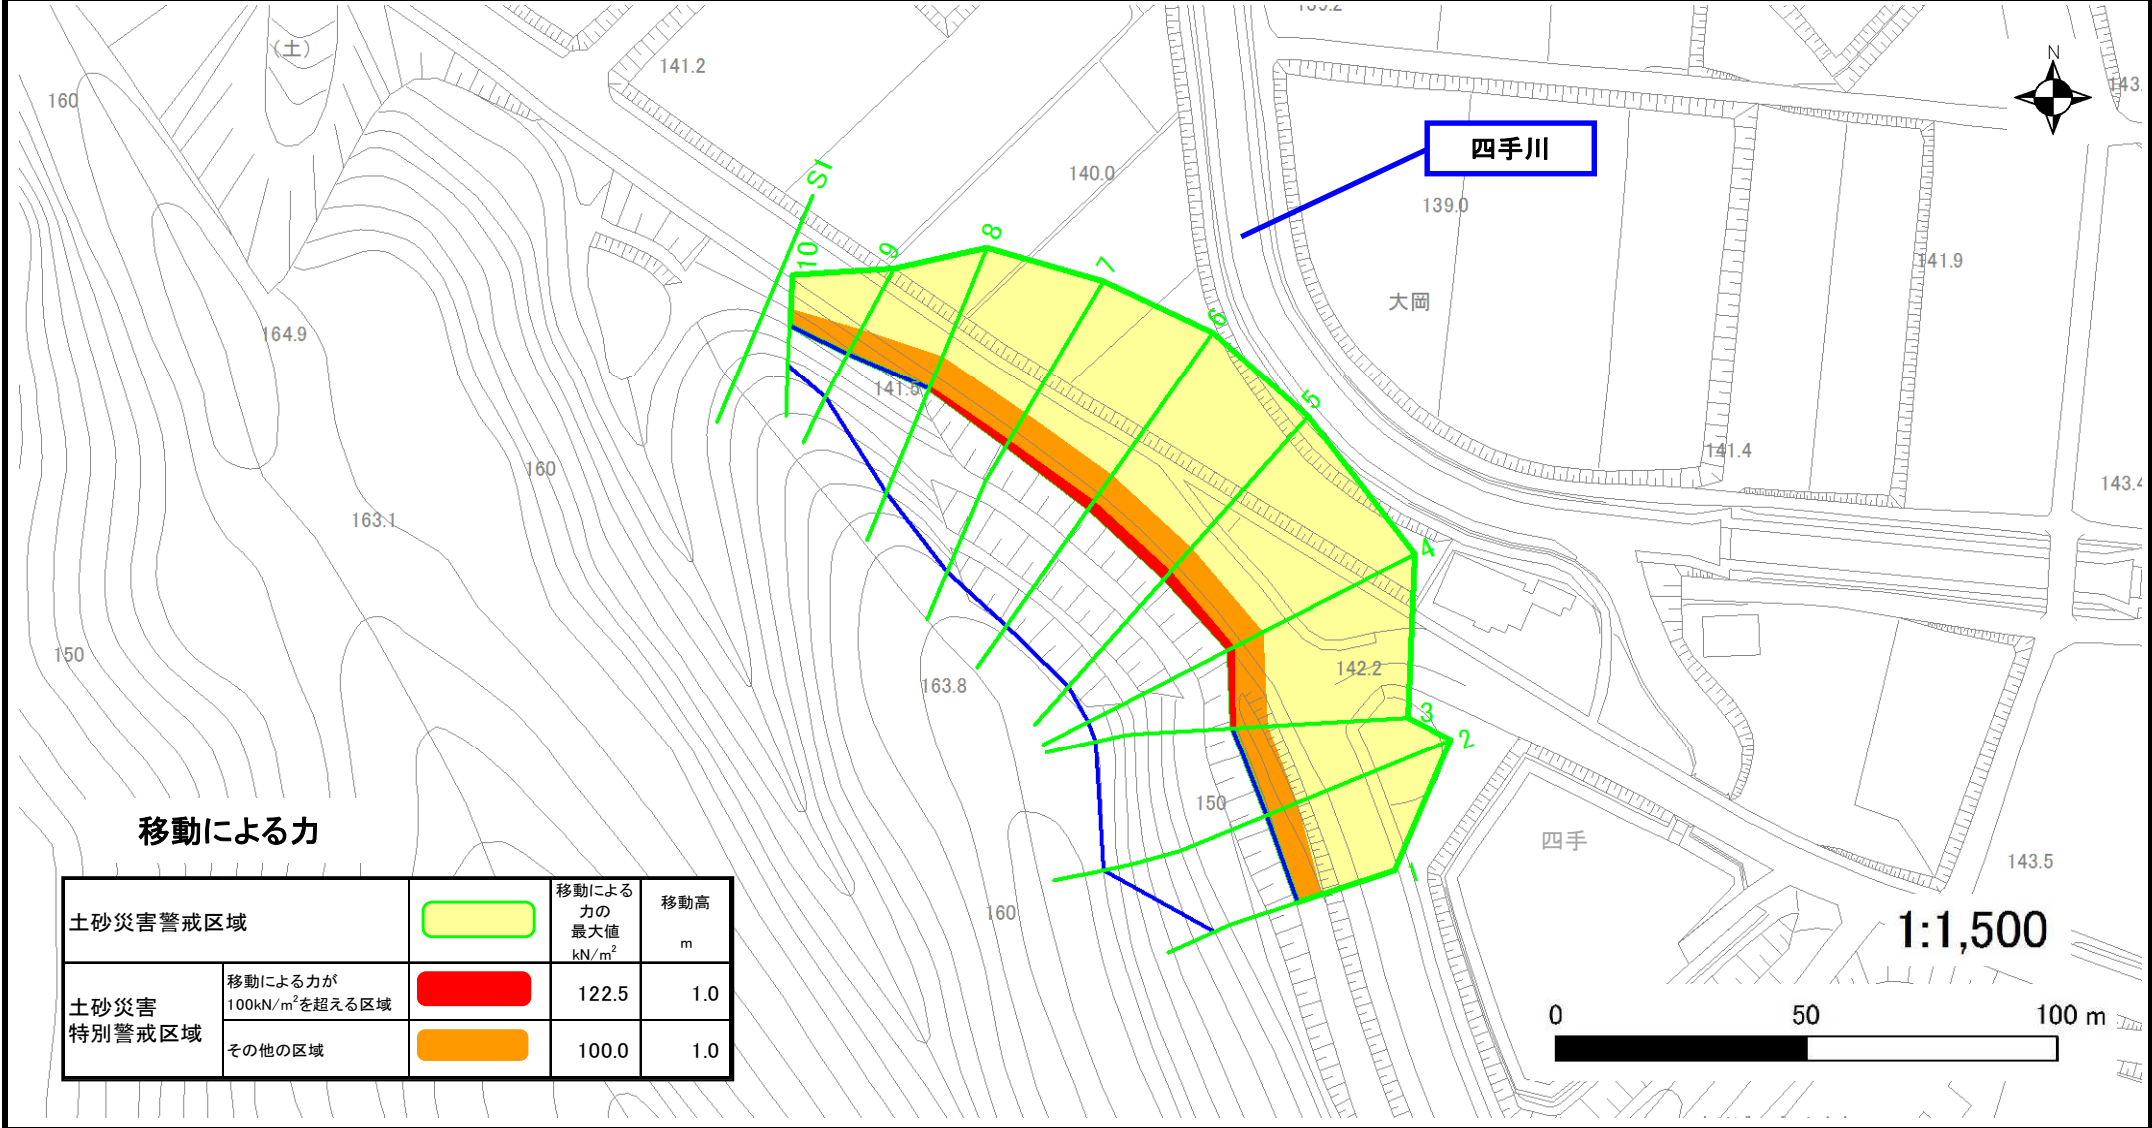
移動による力

土砂災害警戒区域		移動による力の最大値 kN/m ²	移動高 m
土砂災害特別警戒区域	移動による力が100kN/m ² を超える区域	122.5	1.0
	その他の区域	100.0	1.0

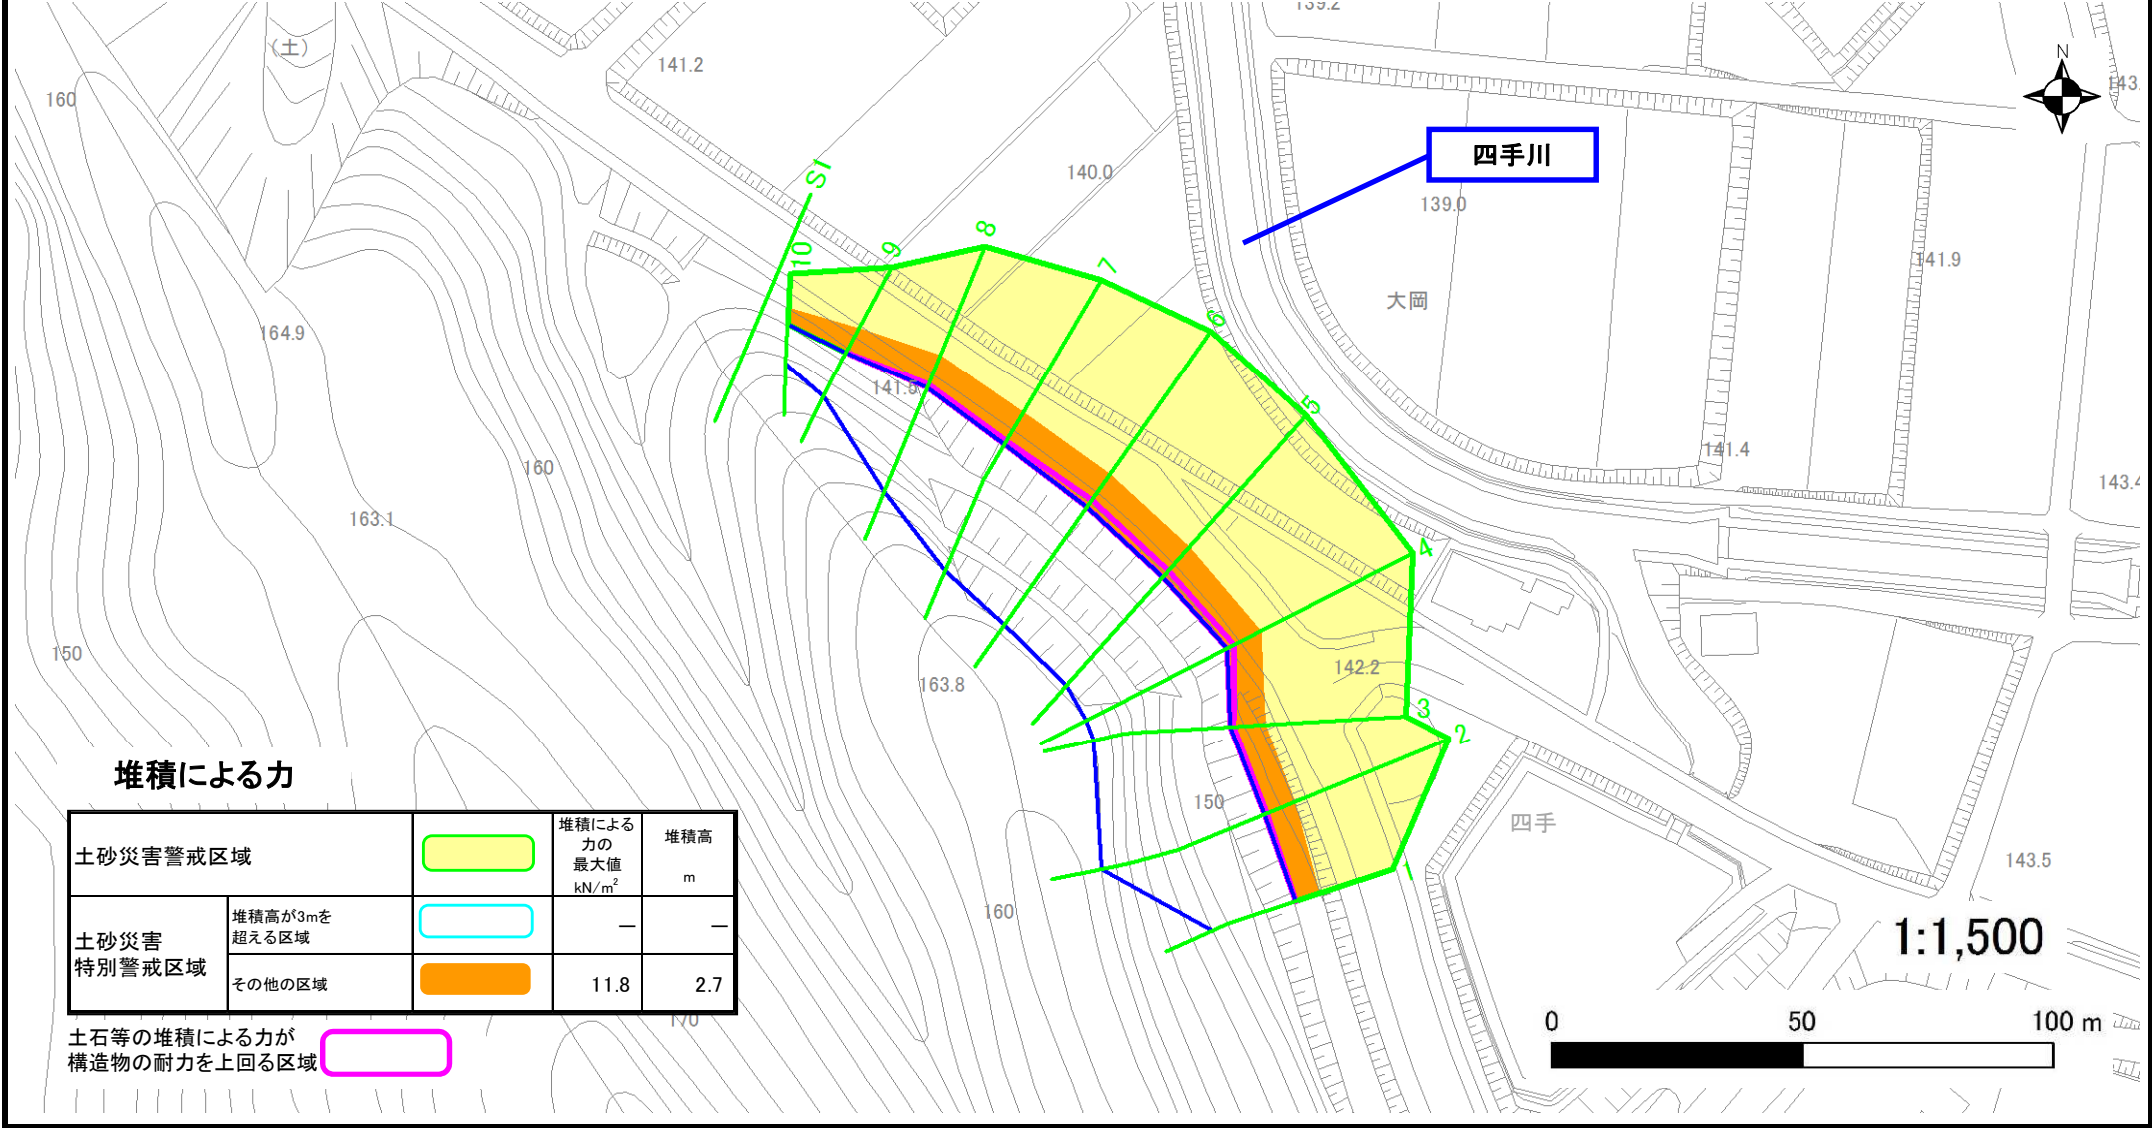
土砂災害警戒区域等設定図

堆積による力

土砂災害警戒区域		堆積による力の最大値 kN/m ²	堆積高 m
土砂災害特別警戒区域	堆積高が3mを超える区域	—	—
	その他の区域	11.8	2.7

土石等の堆積による力が構造物の耐力を上回る区域
