土砂災害警戒区域・土砂災害特別警戒区域 区域図

自然現象の種類	急傾斜地の崩壊
区域番号	Ⅲ-5897
区域の名称	小原(3)
区域の所在地	滋賀県犬上郡多賀町大字小原

# 土砂災害警戒区域等設定図(オルソ画像)

# 土砂災害警戒区域等設定図

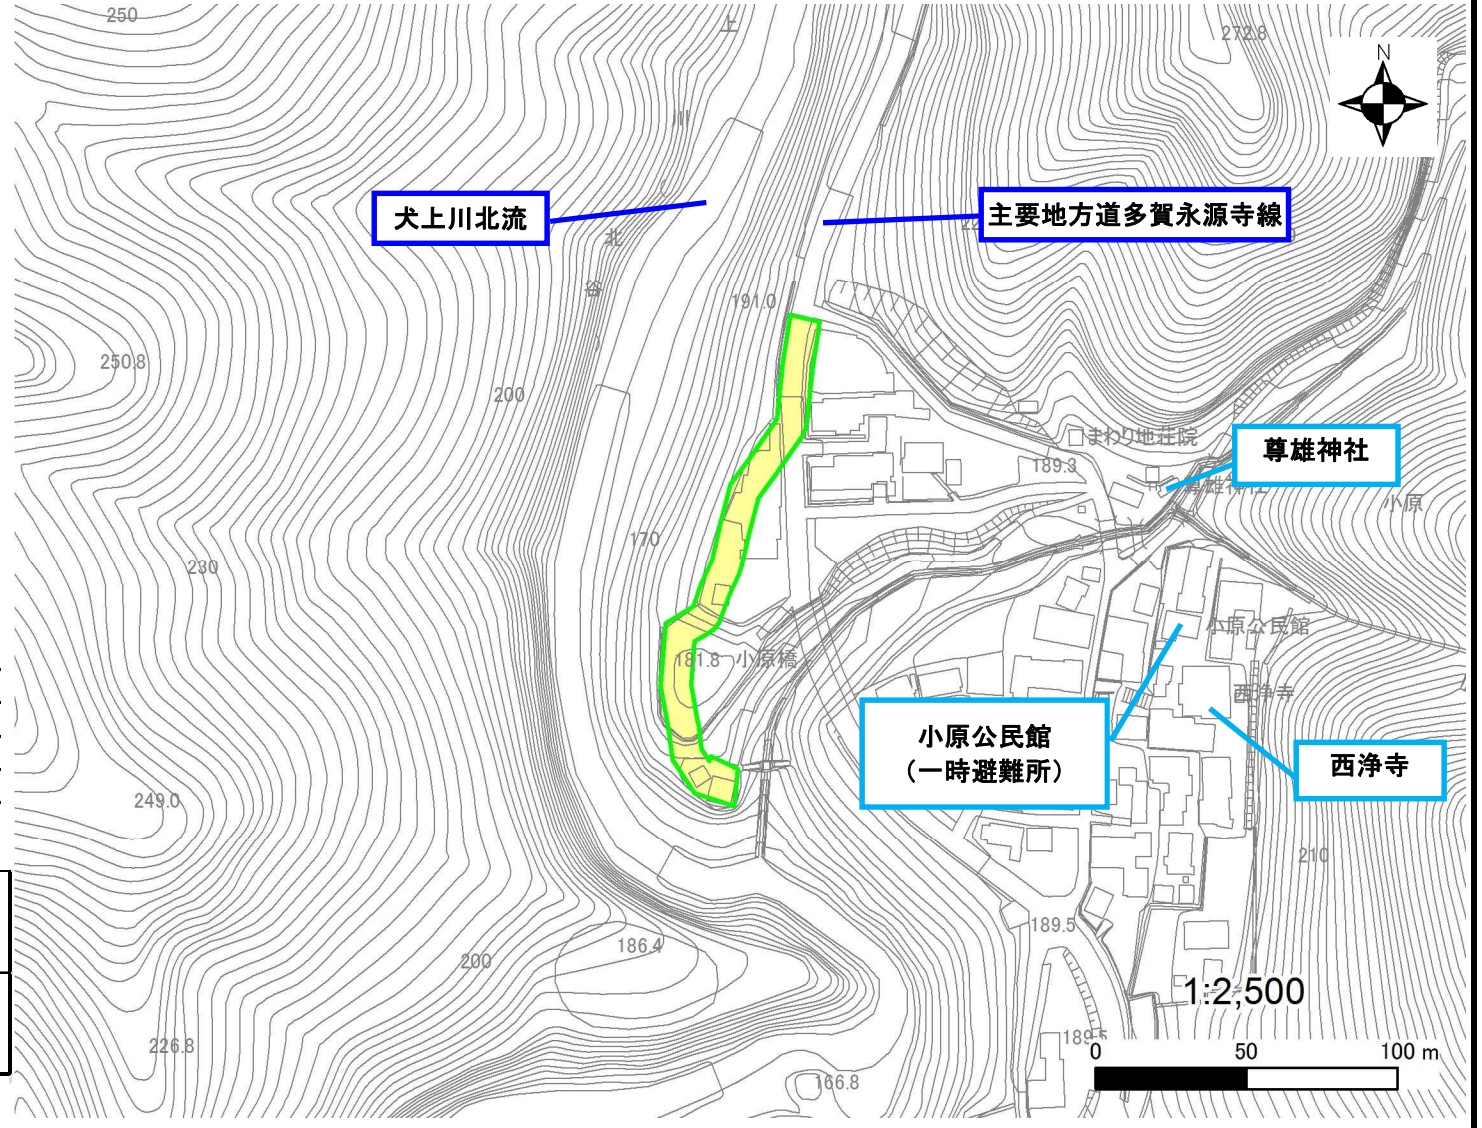
土砂災害警戒区域	
土砂災害特別警戒区域

○ この区域図は、空中写真測量による地形図に、実測による区域図を投影したものであり、一部異なって見える場合があります。  
 詳しくは、土木事務所にお尋ねください。

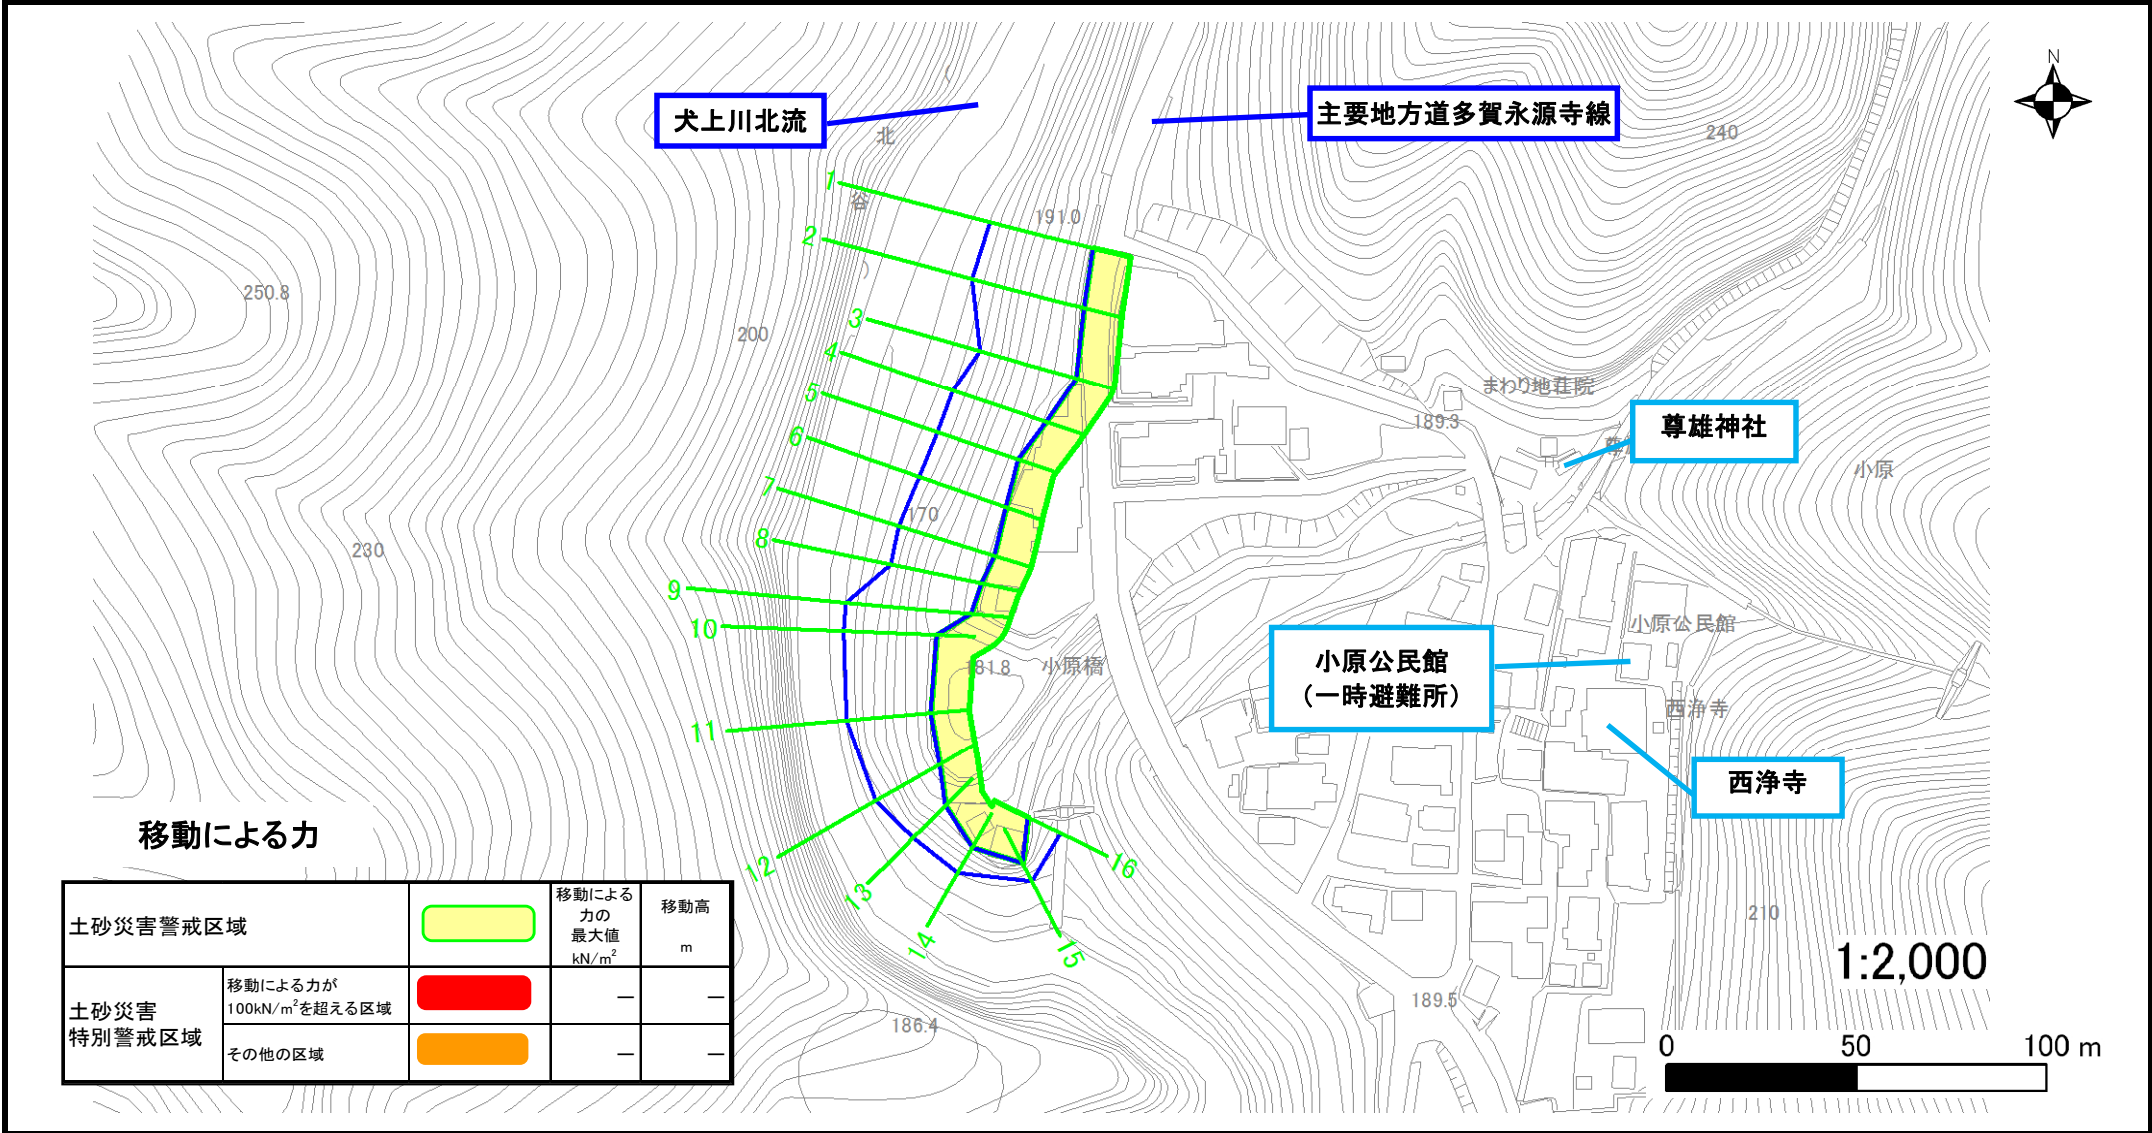
## 移動による力

土砂災害警戒区域		移動による力の最大値 kN/m <sup>2</sup>	移動高 m
土砂災害特別警戒区域	移動による力が100kN/m <sup>2</sup> を超える区域		—
	その他の区域		—
