土砂災害警戒区域・土砂災害特別警戒区域 区域図

自然現象の種類	急傾斜地の崩壊
区域番号	II-6867
区域の名称	日光寺3
区域の所在地	滋賀県米原市日光寺

土砂災害警戒区域等設定図

箇所番号	II-6867	箇所名	日光寺3	所在地	滋賀県米原市日光寺
------	---------	-----	------	-----	-----------

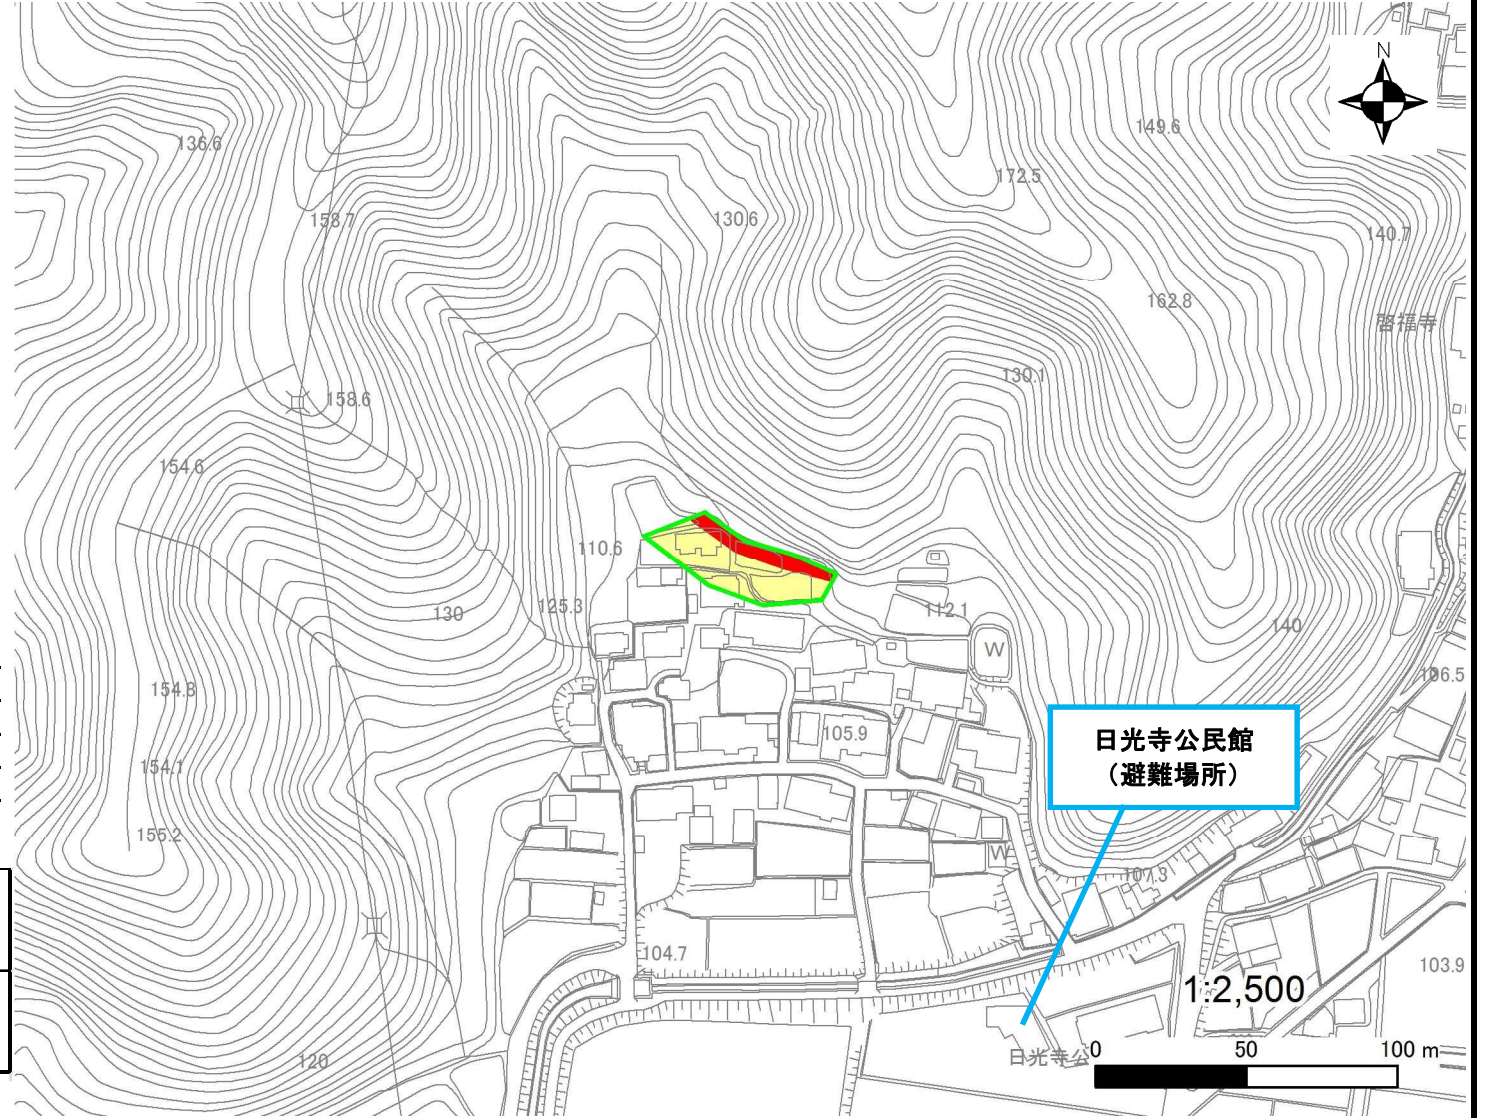
土砂災害警戒区域	
土砂災害特別警戒区域

○ この区域図は、空中写真測量による地形図に、実測による区域図を投影したものであり、一部異なって見える場合があります。
 詳しくは、土木事務所にお尋ねください。

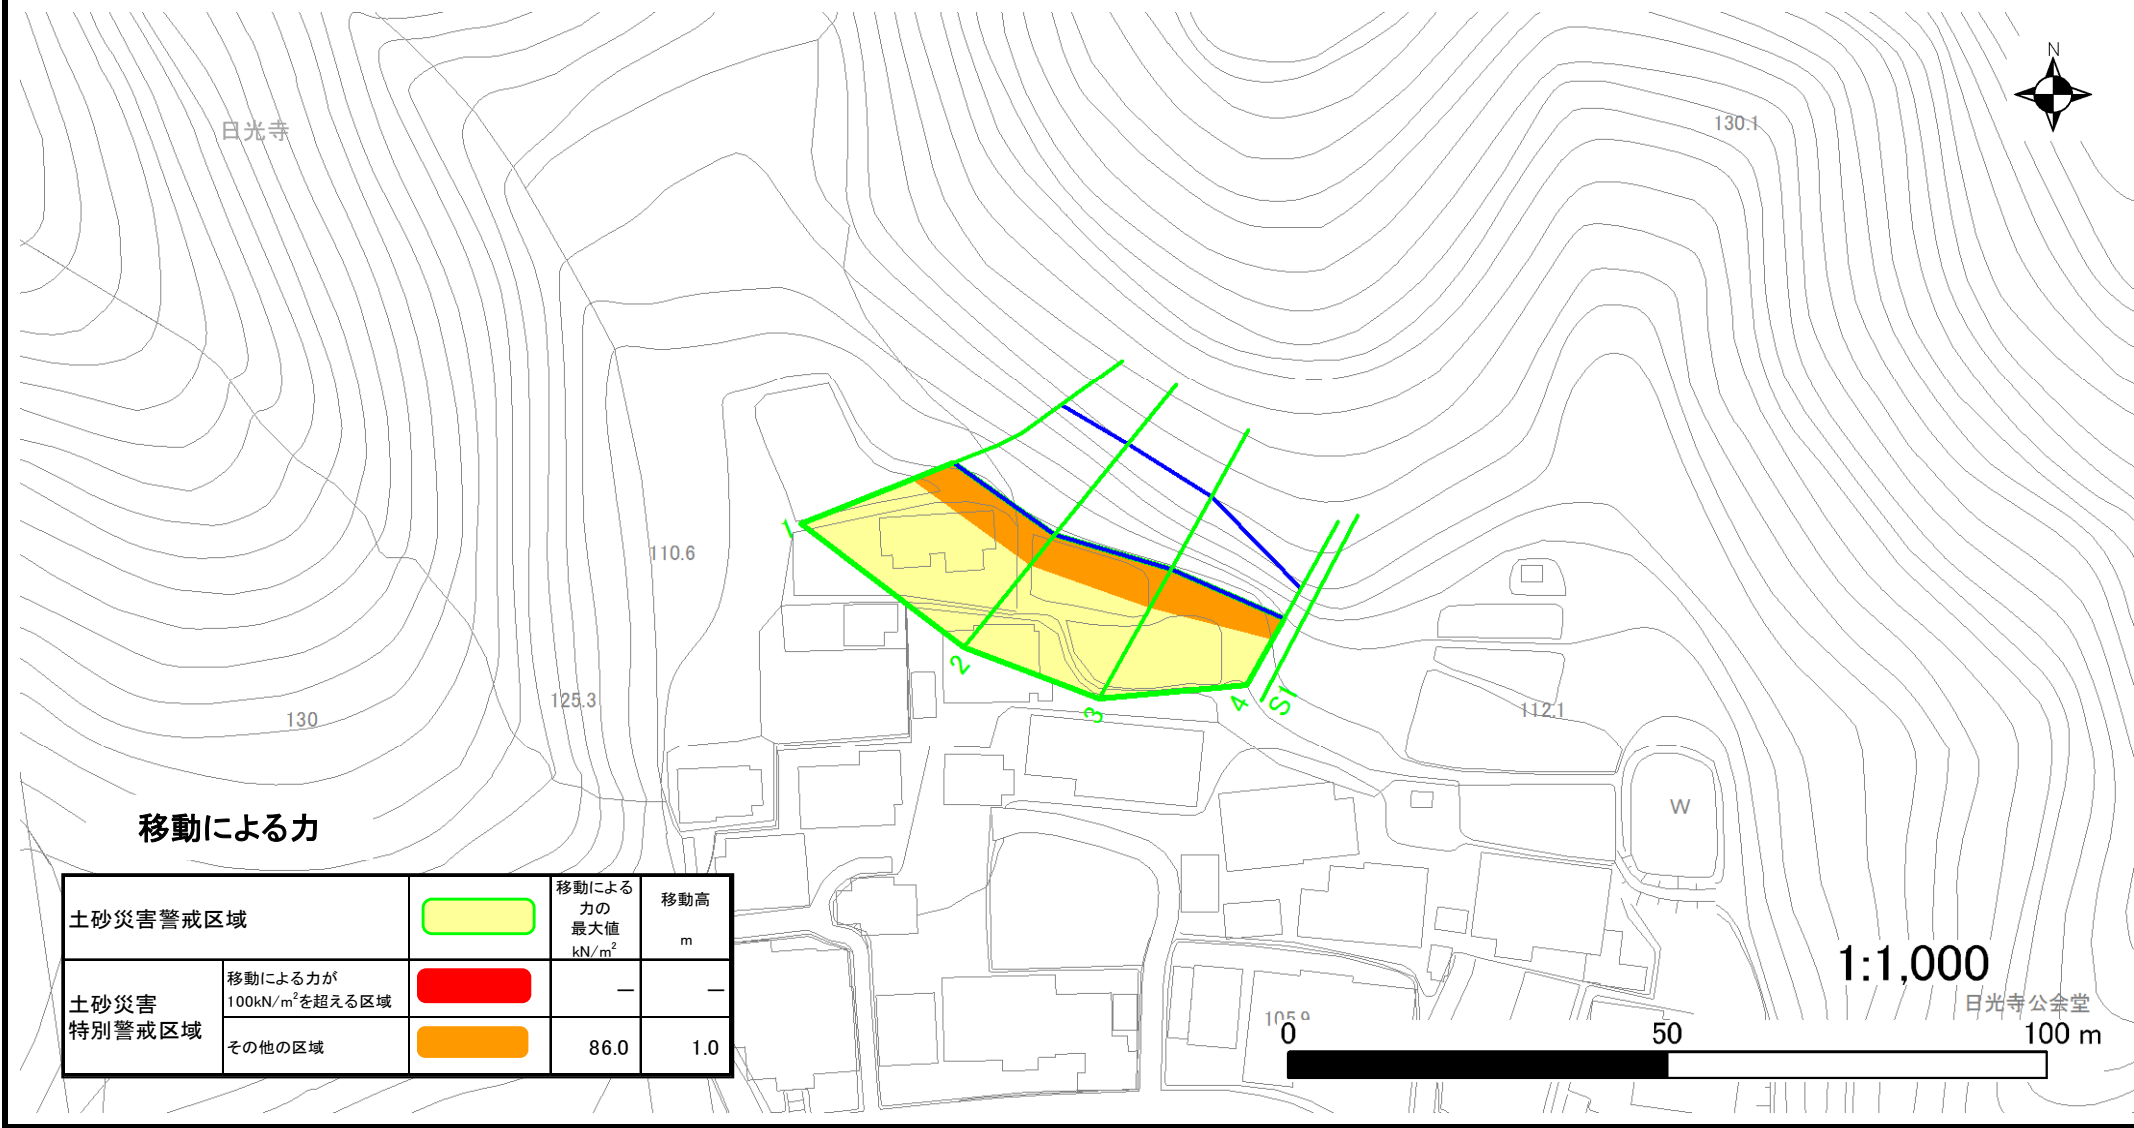
移動による力

土砂災害警戒区域		移動による力の最大値 kN/m ²	移動高 m
土砂災害特別警戒区域	移動による力が100kN/m ² を超える区域	—	—
	その他の区域	86.0	1.0

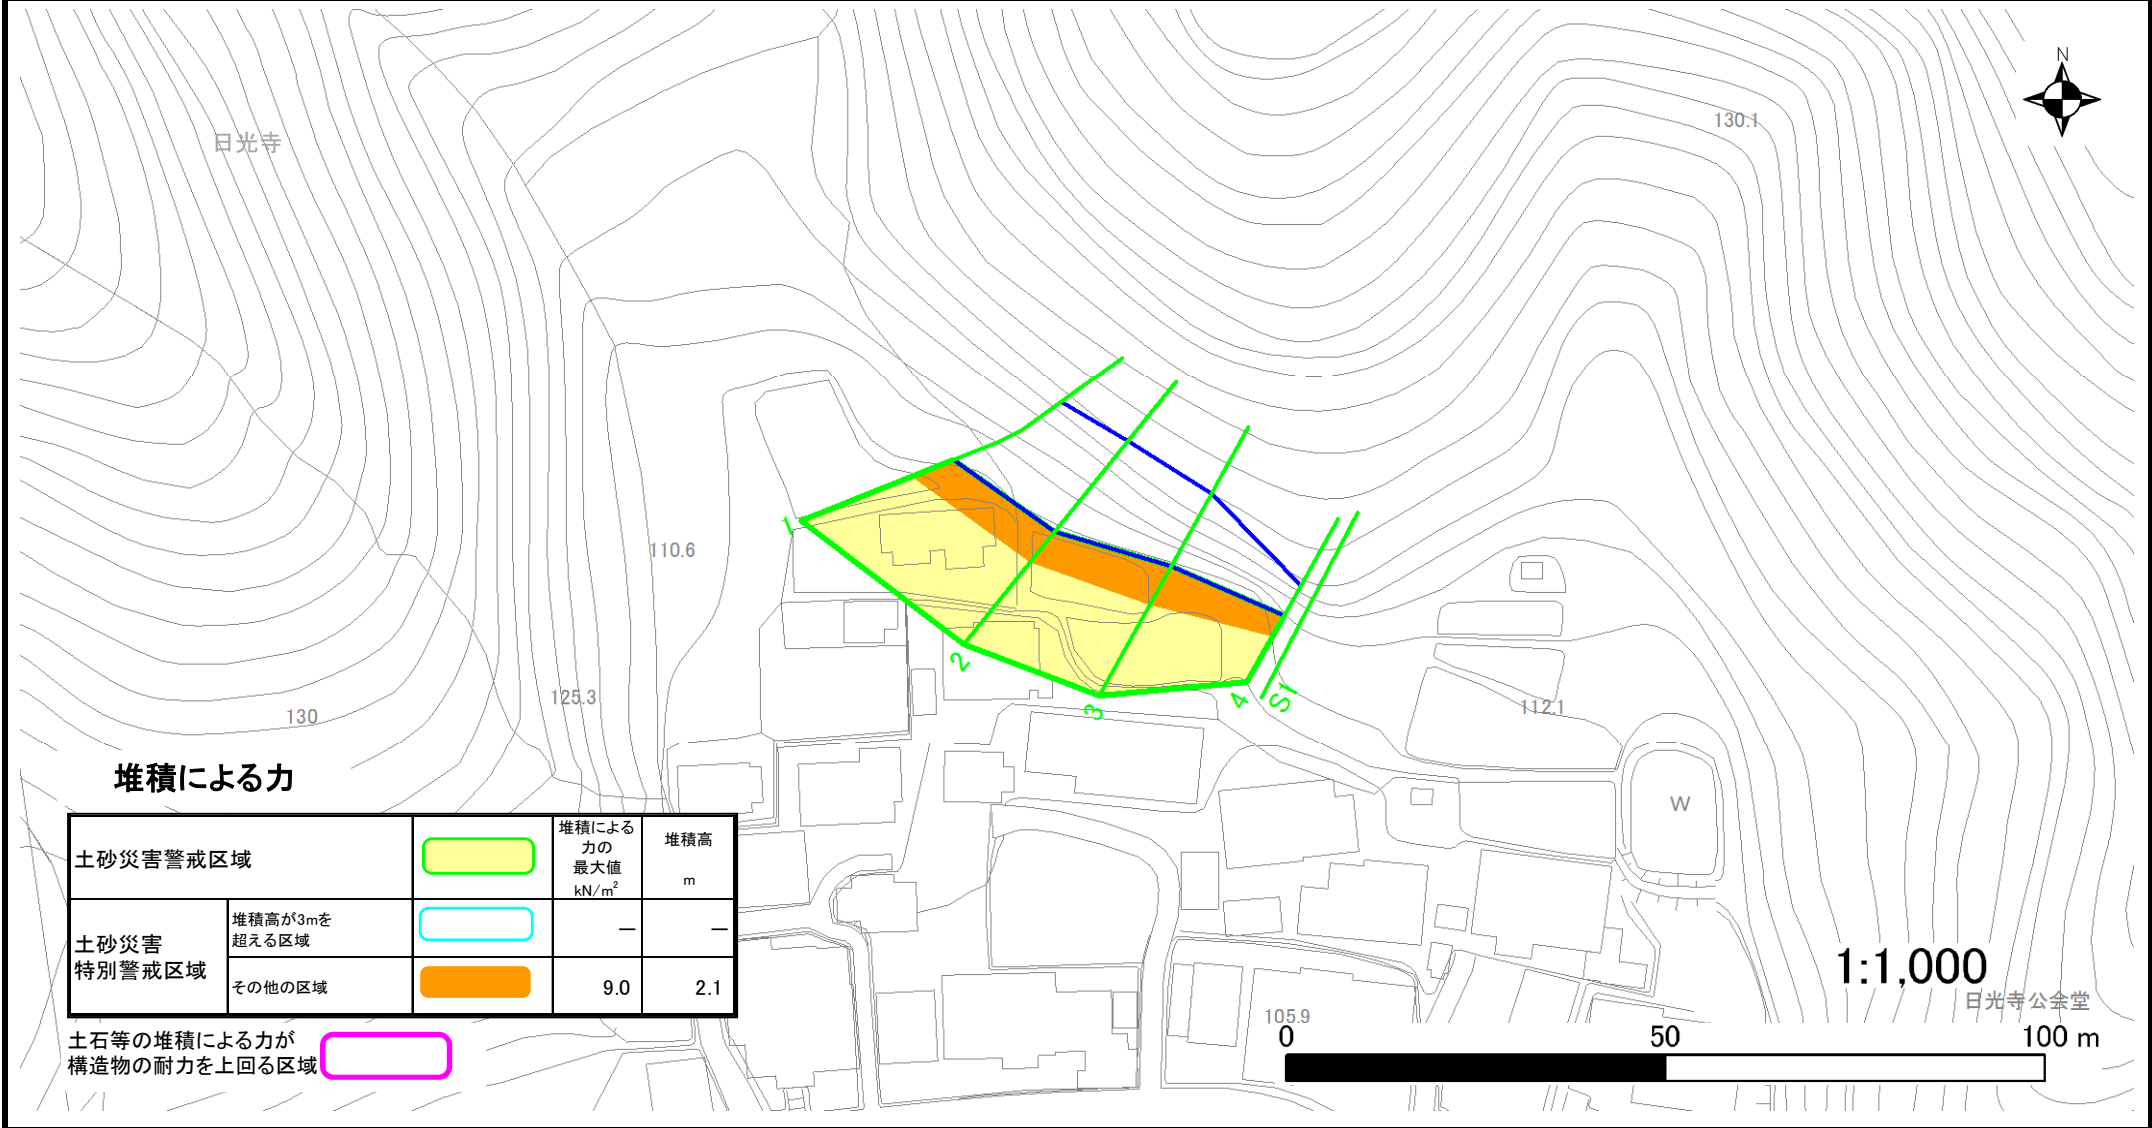
土砂災害警戒区域等設定図

堆積による力

土砂災害警戒区域		堆積による力の最大値 kN/m ²	堆積高 m
土砂災害特別警戒区域	堆積高が3mを超える区域	—	—
	その他の区域	9.0	2.1

土石等の堆積による力が構造物の耐力を上回る区域
